1号機X-2ペネトレーションからの 原子炉格納容器内部調査

アクセスルート構築作業について

2019年1月31日

2号機原子炉格納容器内部調査の準備状況について

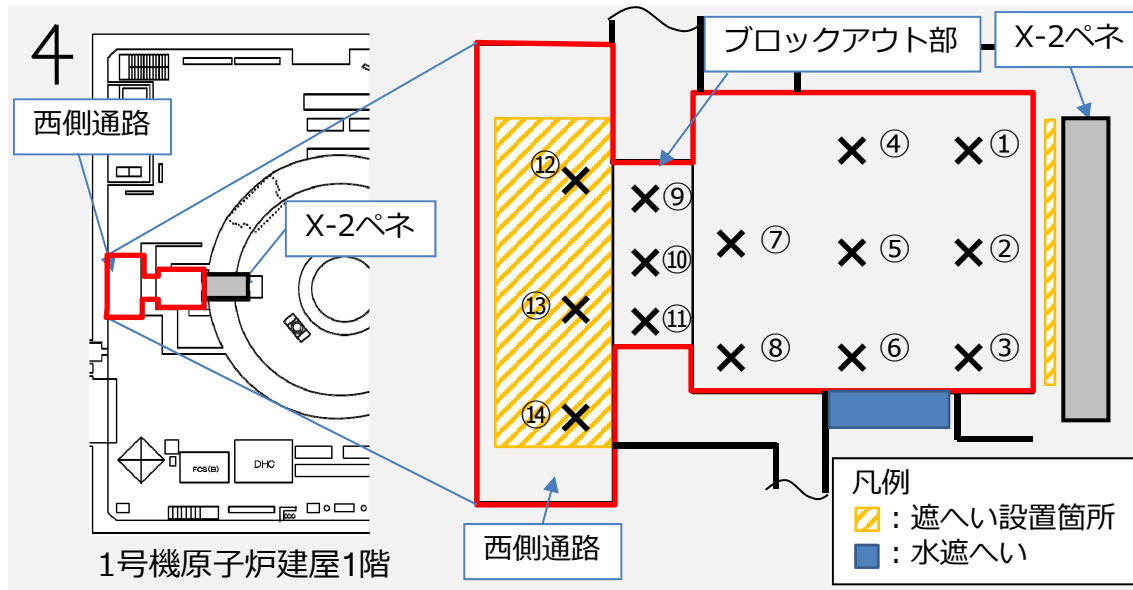
- X-2ペネ前におけるアクセスルート構築およびPCV内部調査時の被ばく低減のため、線量低減（遮へい設置）を実施
- 遮へい設置箇所および遮へい設置後の線量は以下の通り
 - X-2ペネ前、西側通路上部のグレーチングに遮へいを設置
 - X-2ペネ前の線量(平均)：2.2⇒0.7mSv/h(約70%減)
 - 西側通路線量(平均)：1.2⇒1.0mSv/h(約30%減)

X-2ペネ前								ブロックアウト部			西側通路		
	①	②	③	④	⑤	⑥	⑦	⑧	⑨	⑩	⑪	⑫	⑬	⑭
遮へい設置前*1	1.7	2.5	5.5	1.3	1.8	2.0	1.2	1.4	-	-	-	1.2	1.0	1.5
遮へい設置後*2	0.5	0.5	2.0	0.4	0.5	0.5	0.4	0.6	0.4	0.4	0.5	0.8	0.9	1.2

測定高さ : 雰囲気線量(床上1.5m)
単位 : mSv/h

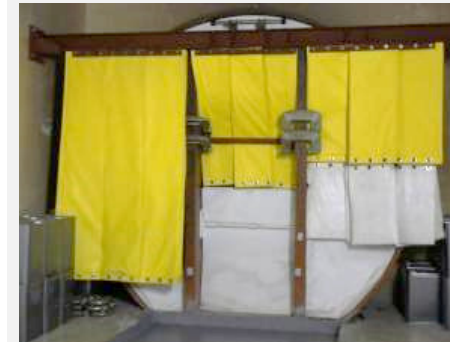
【X-2ペネ前遮へい】

(北側)
鉛3mm×8重
(中央)
鉛3mm×4重
(南側)
鉛3mm×8重

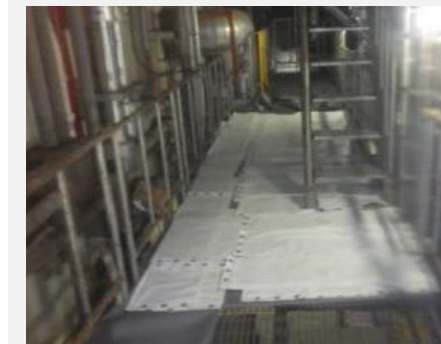
【西側通路上部のグレーチング遮へい】

鉛3mm×3重

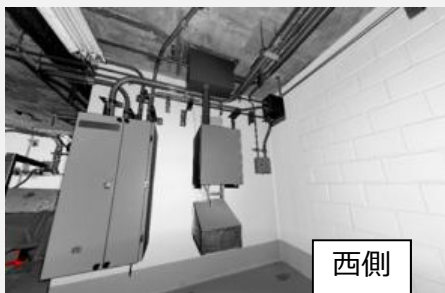
【撤去前】(矢視A)

- X-2ペネ前へのアクセスルート構築およびPCV内部調査に必要な機器搬入のため、X-2ペネ前および西側通路干渉物撤去作業を実施。
- 干渉物撤去作業
端子箱、電線管中継ボックス、プラント内電話設備、ブロックアウト等の干渉機器を撤去

X-2ペネ前干渉機器及びブロックアウト撤去状況

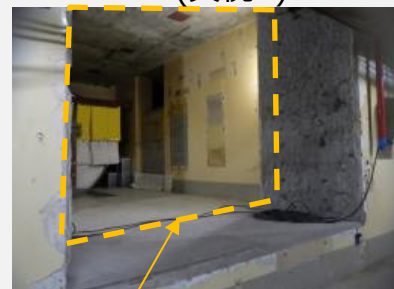
【ブロックアウト撤去後】
(矢視B)

ブロックアウト部

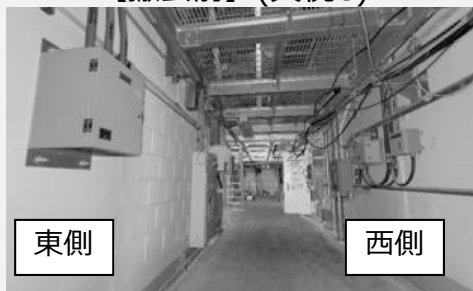
【撤去前】(矢視C)

西側通路干渉物撤去状況
