## 「廃炉」の主な作業項目と作業ステップ

## 取り組みの状況

# 主な取り組み 構内配置図

## II. 分野別の進捗状況

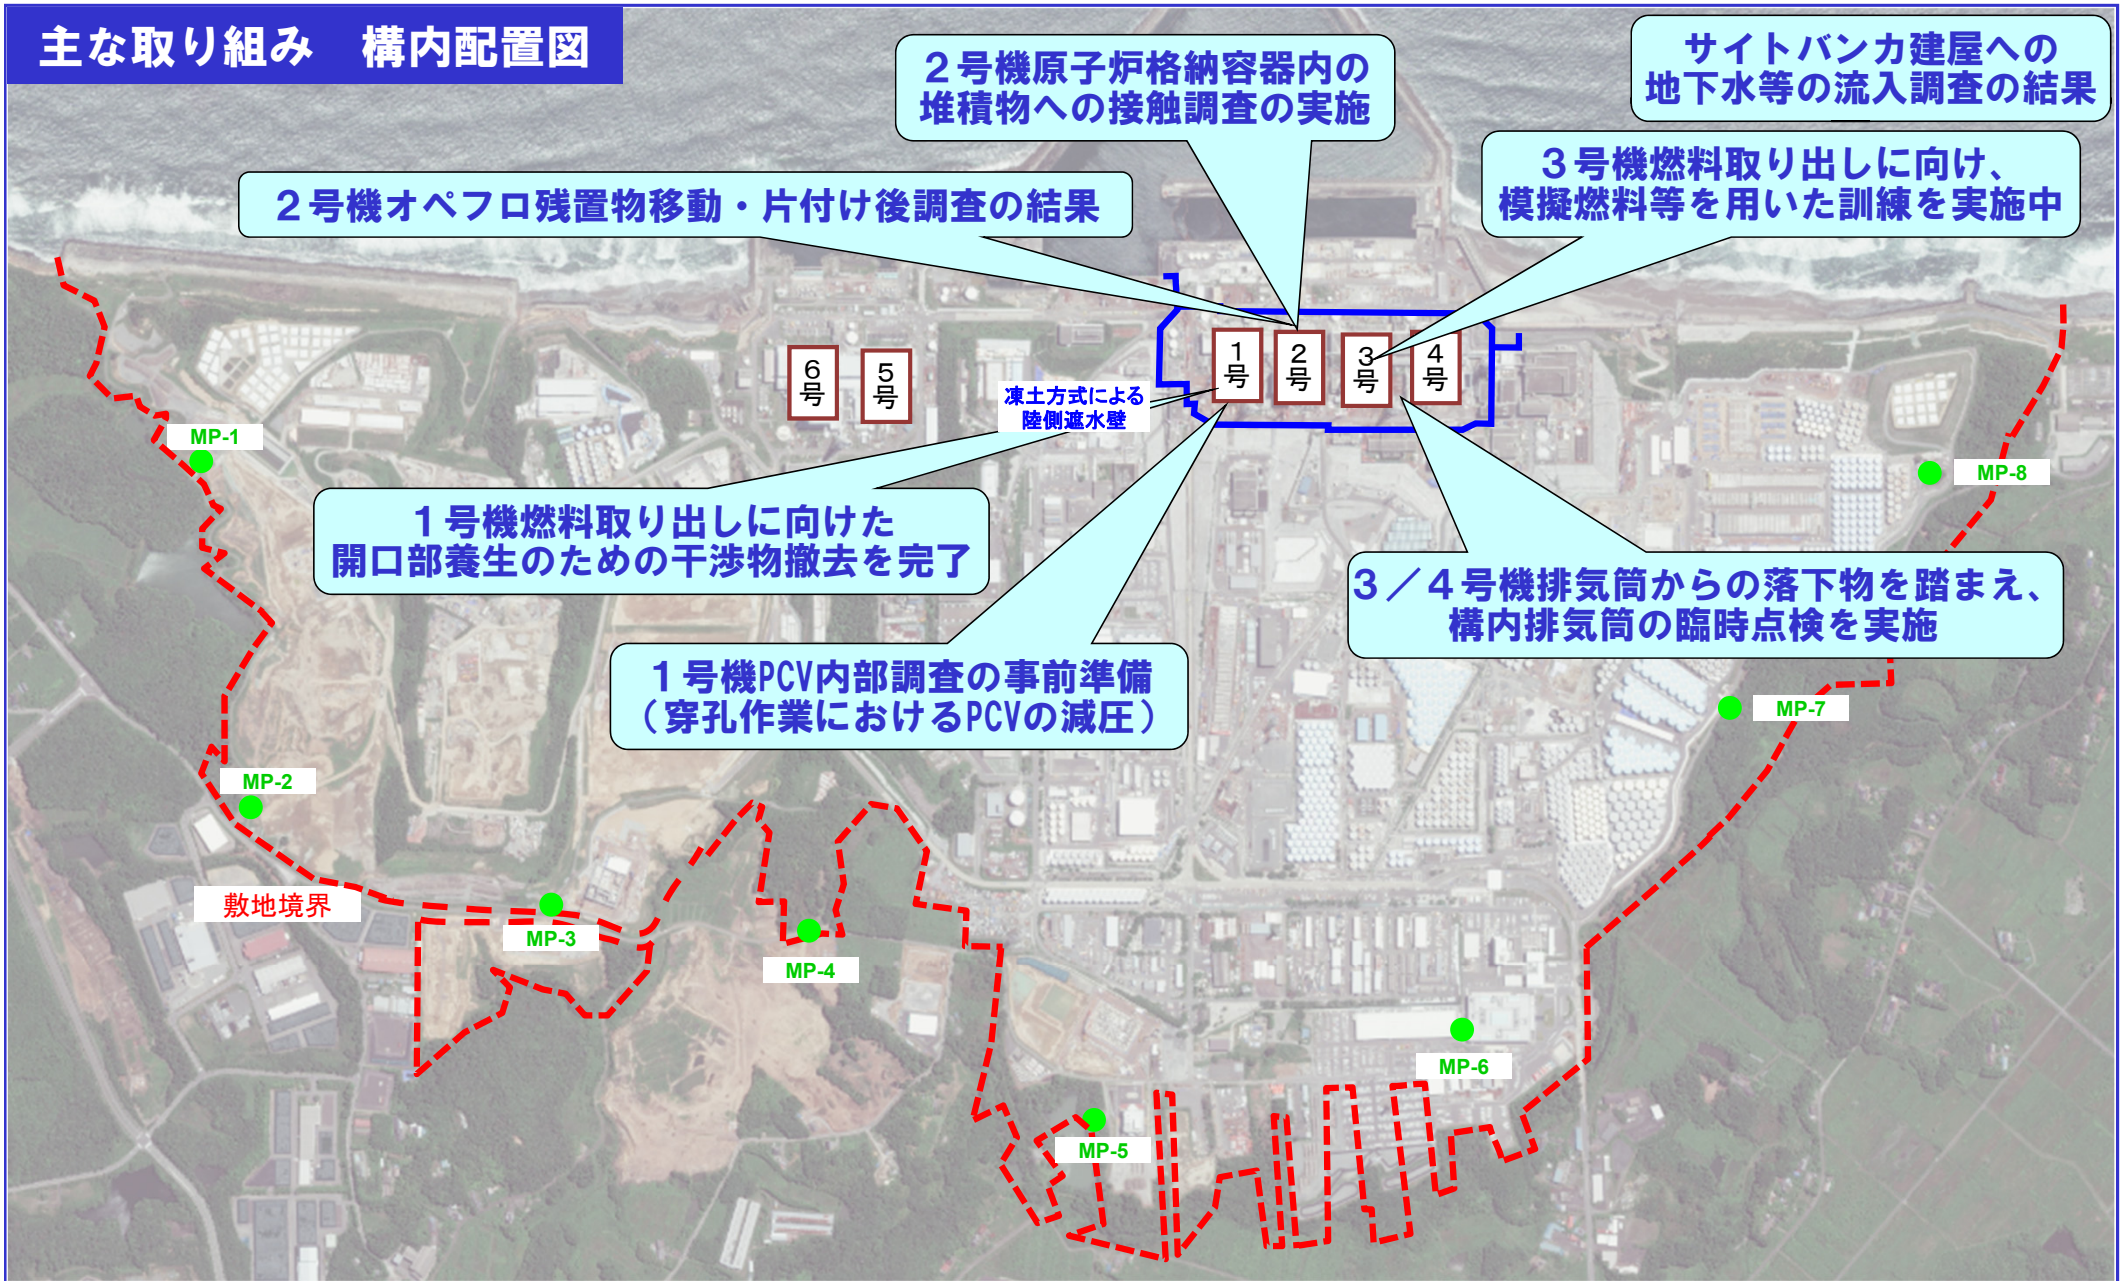
※モニタリングポスト (MP-1~MP-8) のデータ

敷地境界周辺の空間線量率を測定しているモニタリングポスト(MP)のデータ(10分値)は0.427  $\mu\text{Sv/h}$ ~1.504  $\mu\text{Sv/h}$  (2019/1/30~2019/2/26)。MP-2~MP-8については、空間線量率の変動をより正確に測定することを目的に、2012/2/10~4/18に、環境改善(森林の伐採、表土の除去、遮へい壁の設置)の工事を実施しました。環境改善工事により、発電所敷地内と比較して、MP周辺の空間線量率だけが低くなっています。MP-6については、さらなる森林伐採等を実施した結果、遮へい壁外側の空間線量率が大幅に低減したことから、2013/7/10~7/11にかけて遮へい壁を撤去しました。

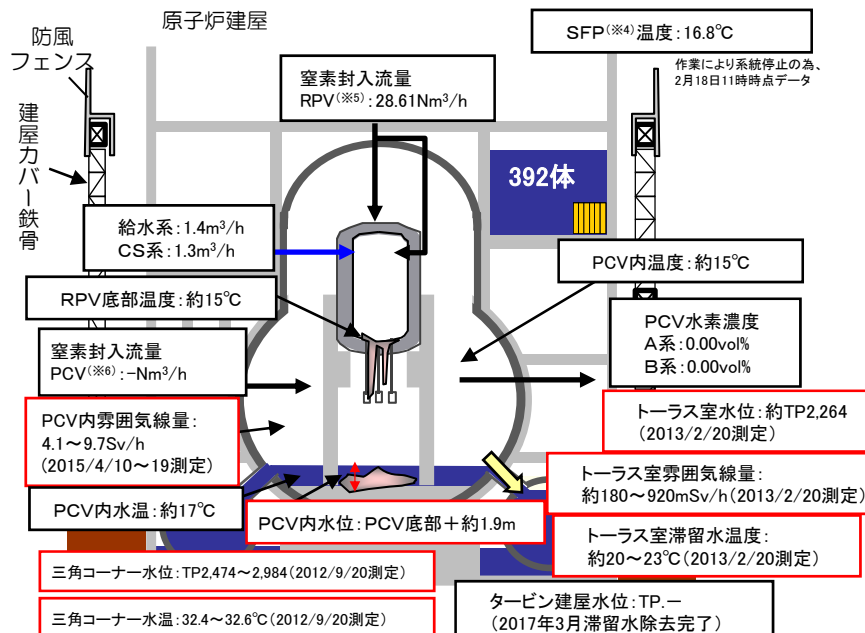
**1号機**

原子炉建屋内雰囲気線量:  
 最大5,150mSv/h(1階南東エリア)(2012/7/4測定)

※プラント関連パラメータは2019年2月27日11:00現在の値

PCV内部調査実績	1回目 (2012/10)	・映像取得 ・水位、水温測定 ・雰囲気温度、線量測定 ・滞留水の採取 ・常設監視計器設置
	2回目 (2015/4)	PCV1階の状況確認 ・映像取得 ・雰囲気温度、線量測定 ・常設監視計器交換
	3回目 (2017/3)	PCV地下1階の状況確認 ・映像取得 ・線量測定 ・堆積物の採取 ・常設監視計器交換
PCVからの漏えい箇所	・PCVバント管真空破壊ラインパローズ部(2014/5確認) ・サンドクッションドレンライン (2013/11確認)
