1号機X-2ペネトレーションからの 原子炉格納容器内部調査

原子炉格納容器の減圧について

福島第一原子力発電所 2号機 原子炉格納容器内部調査 実施結果

福島第一原子力発電所
2号機原子炉格納容器内部調査（2018年1月）
取得映像の画像処理について

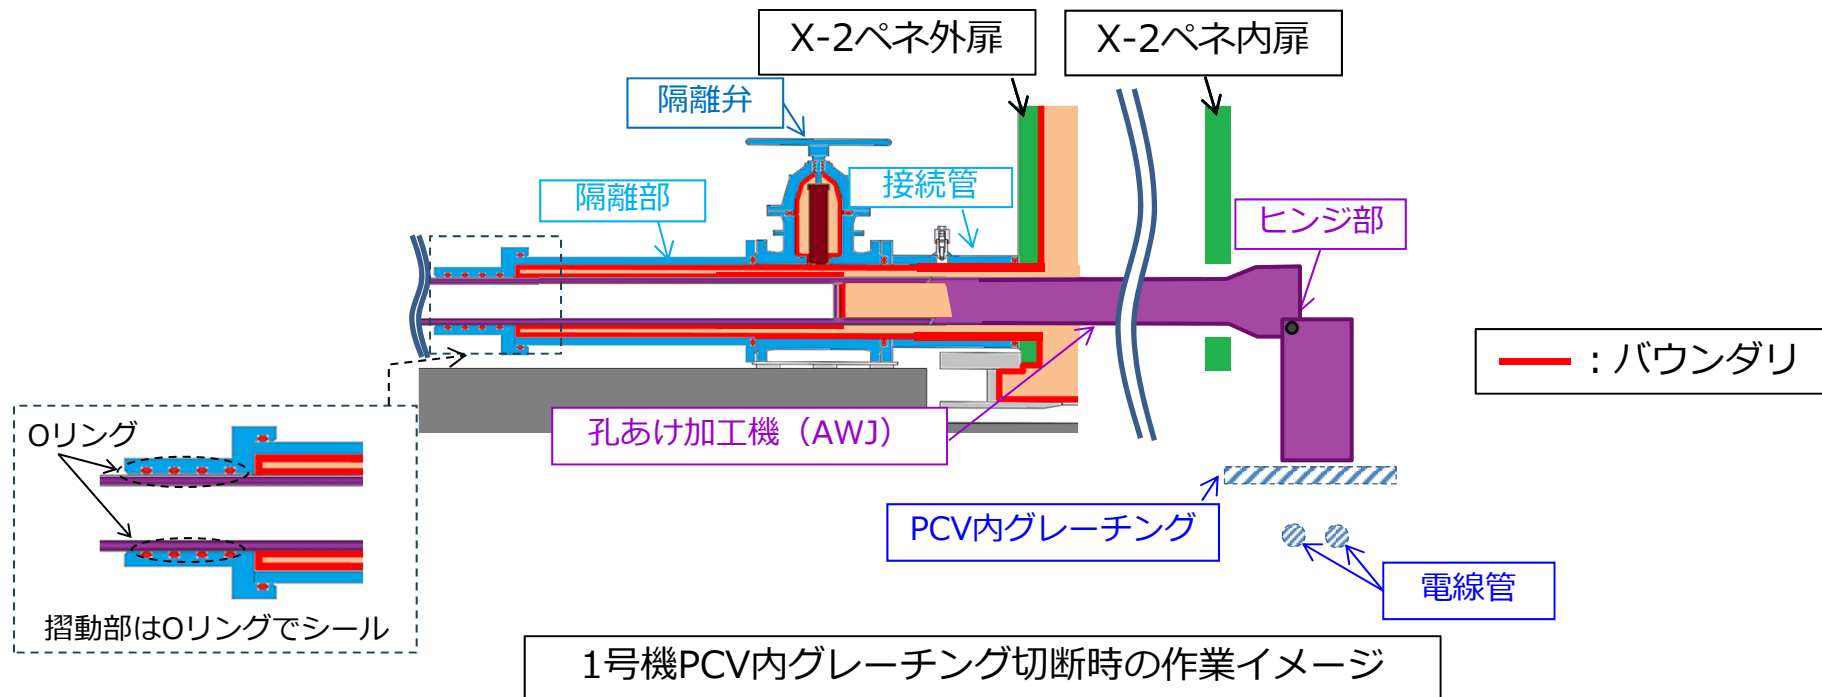
- アクセスルート構築作業のうち、X-2ペネ内扉の孔あけはアブレイシブウォータージェット（以下、AWJという）にて実施し、内扉孔あけ後に同加工機によりPCV内干渉物（グレーチング、電線管等）を切断する。
- AWJによる孔あけ作業における放射性物質の放りリスクの更なる低減のため、PCV圧力の減圧（均圧化）について実施を検討。

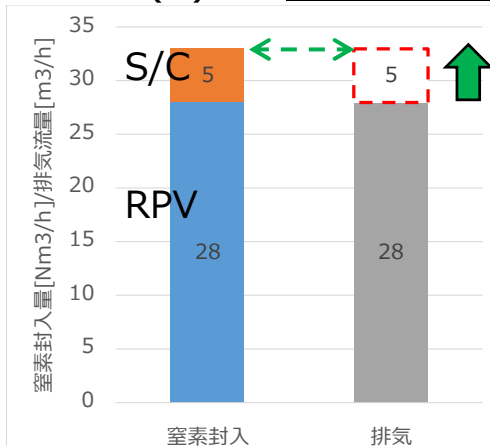
<手順(2)> S/C窒素封入量を考慮してガス管理設備排気流量を増加させる

- 手順1完了後、PCV圧力が陽圧であり、かつ酸素濃度に有意な上昇がない場合、S/Cへの窒素封入分を考慮して排気流量を増加させる。
- 1回の操作あたり3m³/h以内を目安に、2回程度に分割して操作
- 操作後2日程度の監視により、監視パラメータに異常がないことを確認し、次の操作を実施する。

28 m³/h ⇒ 31 m³/h ⇒ 33 m³/h

参考：ガス管理設備最大流量 35m³/h

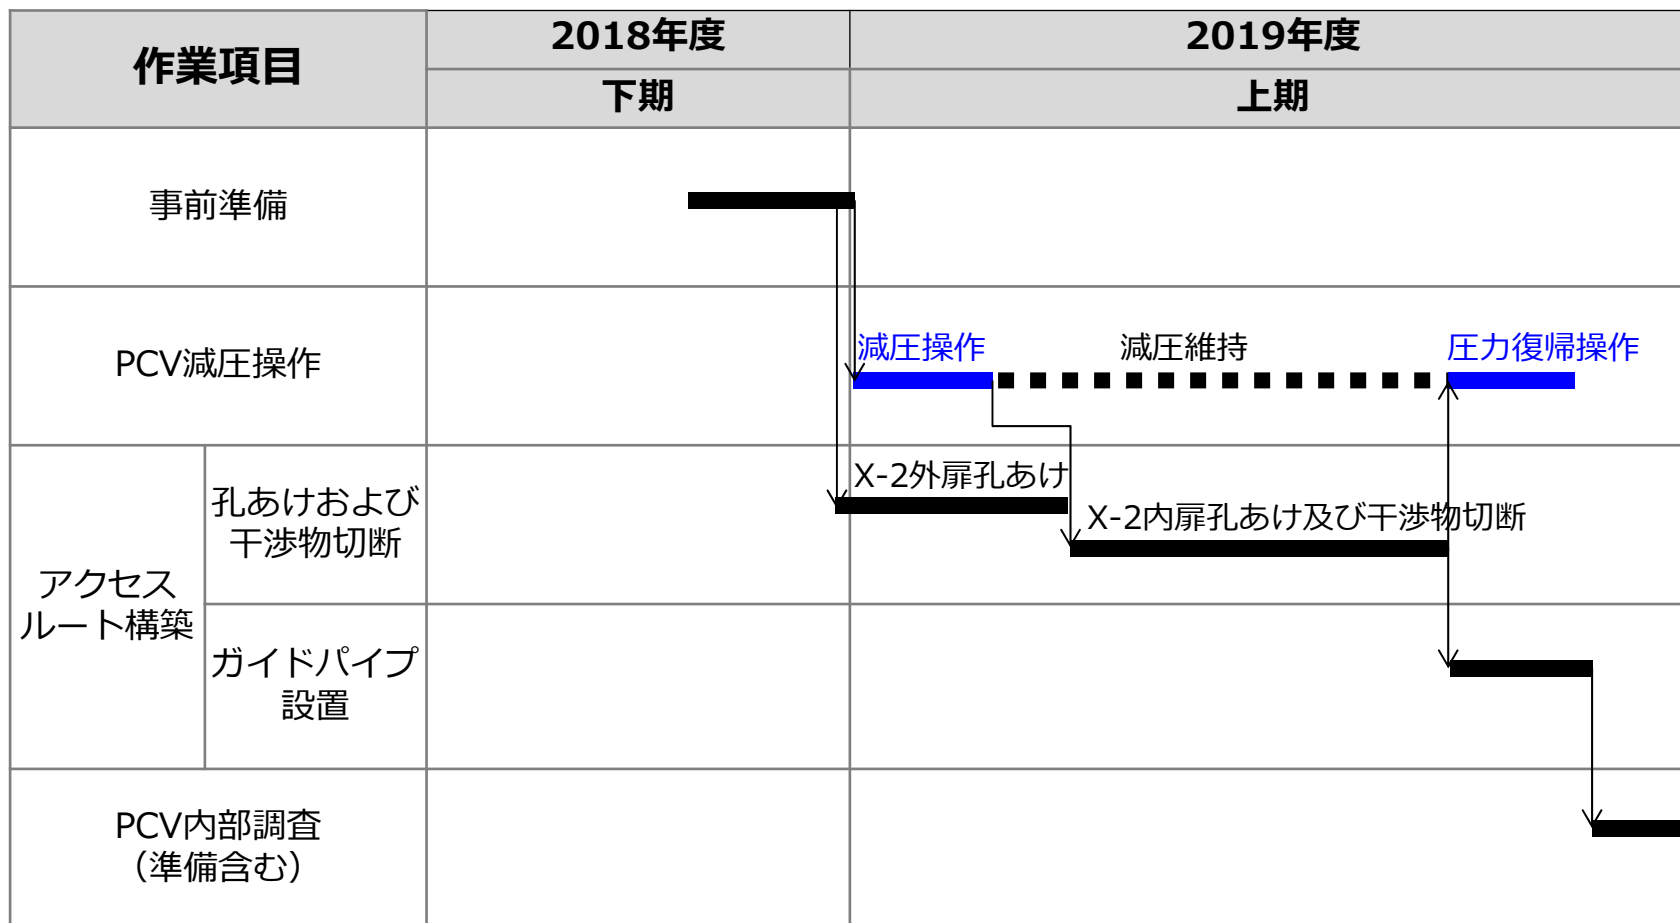
7. 工程案

- PCV減圧については、準備が整い次第、早ければ年度初め頃に開始する予定
- ペネ内扉穴あけ及び干渉物切断の開始時期については、PCV減圧操作後に実施し、AWJ作業完了後にPCV圧力を復帰する

(注) 各作業の実施時期については計画であり、現場作業の進捗状況によって時期は変更の可能性あり

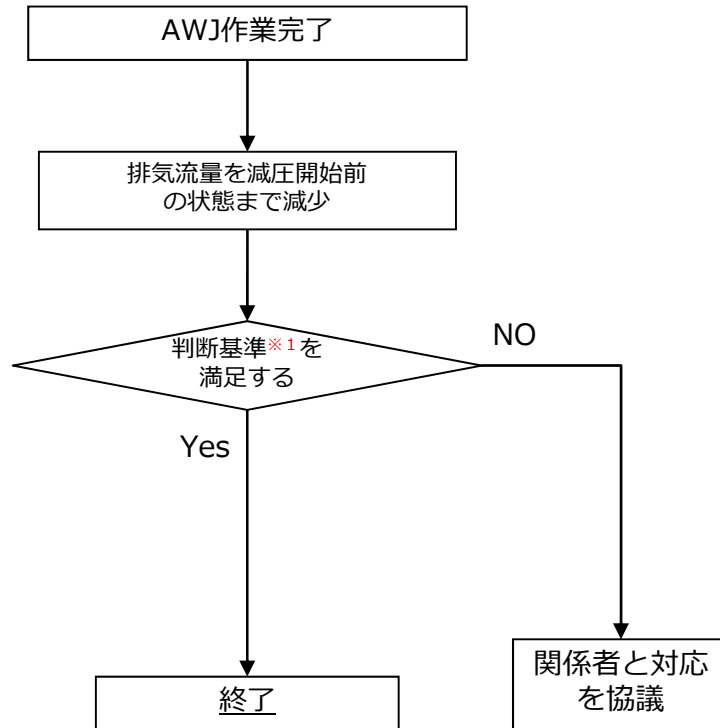
(参考) 1号機AWJ作業完了後のPCV圧力管理フロー

- ※1
- ① PCV圧力 : -1 kPa(gage) 以上
 - ② 水素濃度測定値 : 1.5 % 以下
 - ③ 酸素濃度 : 1.0 % 以下
 - ④ ダスト濃度 : 減圧前データと比較し有意な上昇がないこと
 - ⑤ PCV内温度 : 全体的に温度上昇傾向がないこと

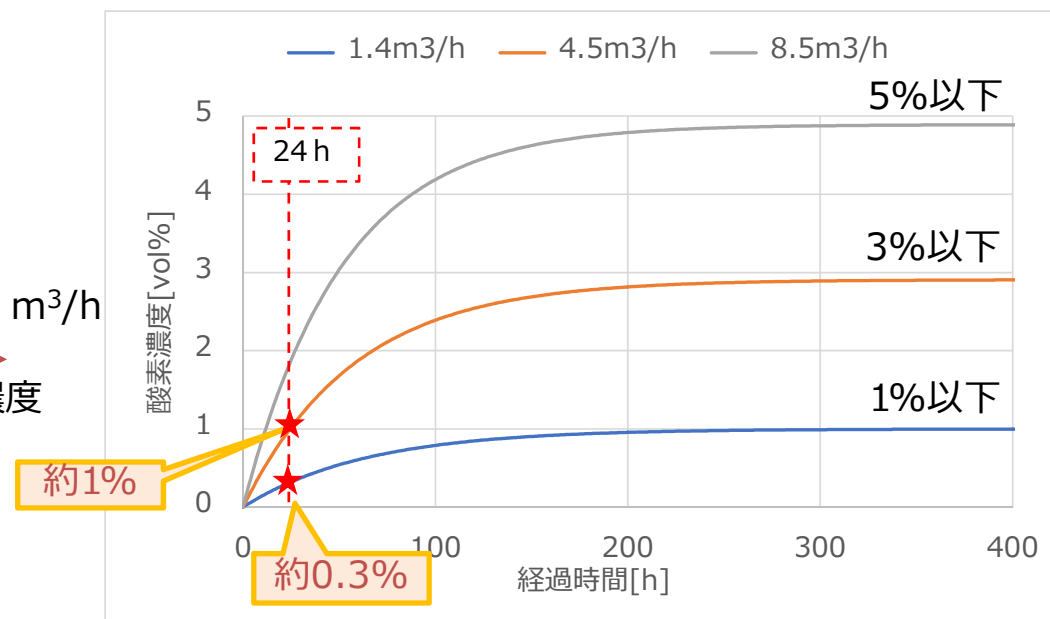
(参考) 排気流量操作によるPCV内の酸素濃度上昇

- ガス管理設備の流量操作の結果、排気流量が窒素封入量を上回った場合、空気インリークが増加し、PCV内の酸素濃度が上昇する可能性がある。
- 無酸素状態を起点とした場合、**操作後24時間の酸素濃度が1%を超えて上昇傾向にある場合、酸素濃度は3%以上となる可能性**がある。
 - 排気流量操作を8m³/h以下とすることで、酸素濃度が可燃限界（5%）を超えることはない。
 - 1m³/h程度の空気インリークがある場合、操作24時間後の酸素濃度は約0.3%程度と評価。酸素濃度監視で検知可能。

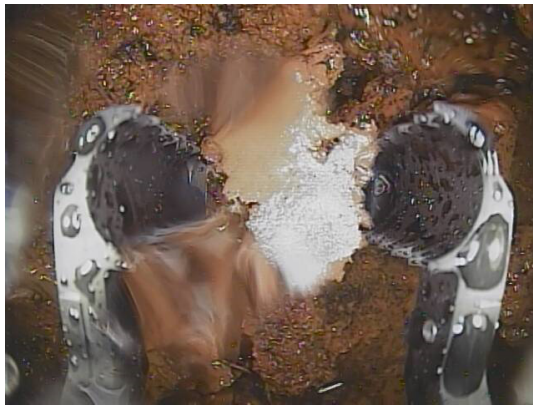
底部-1の調査状況

- 小石状の堆積物が動くことを確認した。

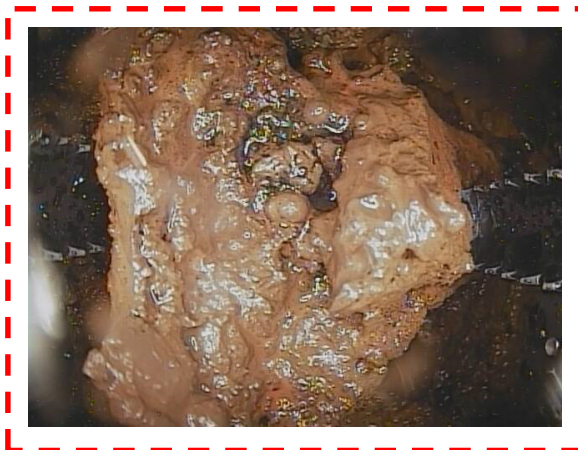
底部-5の調査状況

- 小石状の堆積物，構造物の形状をした堆積物が動くことを確認した。

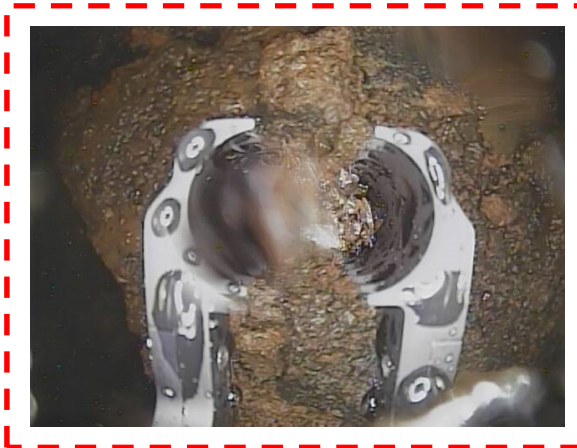
プラットフォーム上-1の調査状況

- 小石状の堆積物，構造物の形状をした堆積物が動くことを確認した。

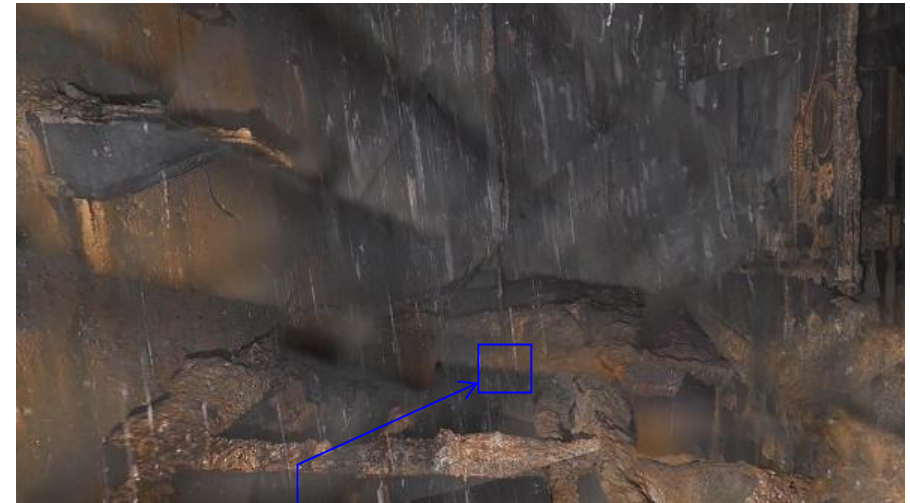
繋ぎ目のズレの例

映像の繋ぎが合わず、ケーブルが繋がっていないように見える（実物は繋がっている）

(グレーチング上のパノラマ映像より抜粋)

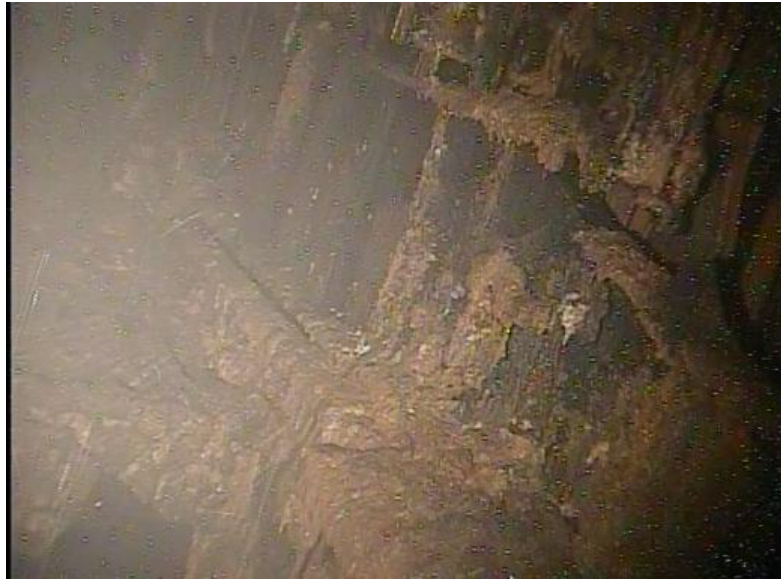
映像処理前

- 映像の結合にあたっては、見やすさの観点から以下の映像処理を実施
 - 取得した映像は、RGBカラーのうち赤（Red）に偏っていることが確認されたことから、赤色への偏りを低減
 - また映像は霧の影響により全体的にモヤがかかったように見えたことから、コントラストを強調することにより、モヤを目立たなくする処理を実施

CRD交換機付近の状況
