福島第一原子力発電所

燃料デブリ取り出し関連作業の安全評価の適正化に向けたデータ採取

- 2号機原子炉格納容器内汚染物のスミア分析結果

2号機原子炉格納容器内部調査 実施結果

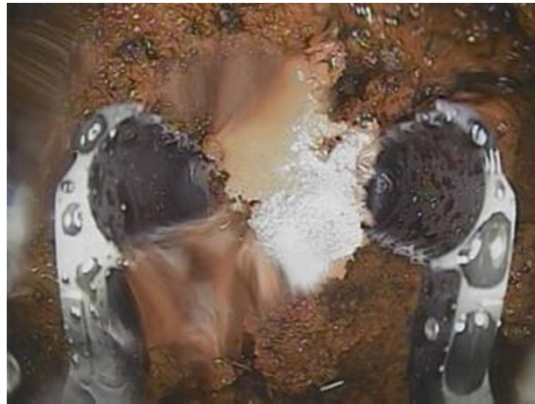
底部-1の調査状況

■ 小石状の堆積物が動くことを確認した。

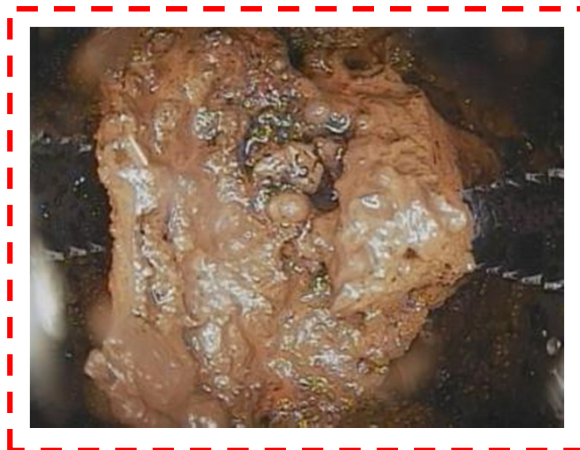
底部-5の調査状況

- 小石状の堆積物，構造物の形状をした堆積物が動くことを確認した。

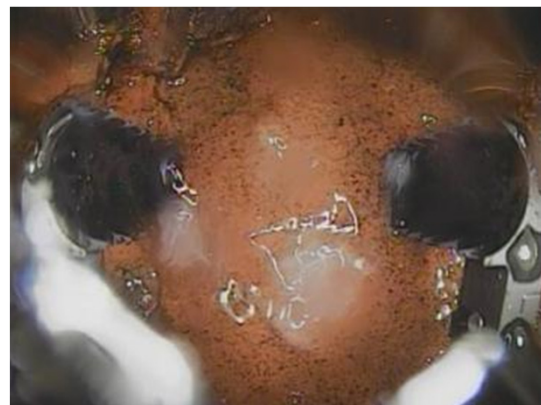
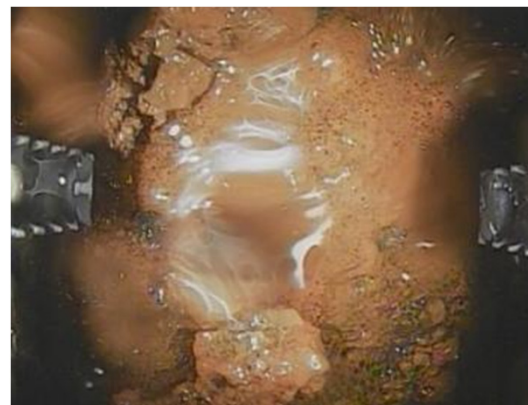
堆積物把持時

- 岩状の堆積物は動かないことを確認した。また映像上、接触痕は確認できなかった。

- ✓ フィンガにて把持（左図）
- ✓ 把持した状態で調査ユニットを吊り上げたが、動かなかった（右図）

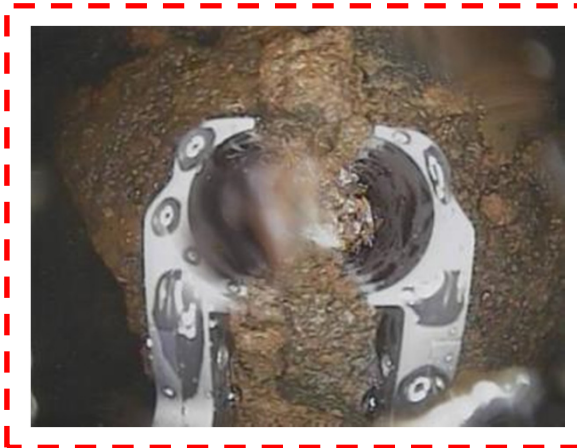
プラットフォーム上-1の調査状況

- 小石状の堆積物，構造物の形状をした堆積物が動くことを確認した。

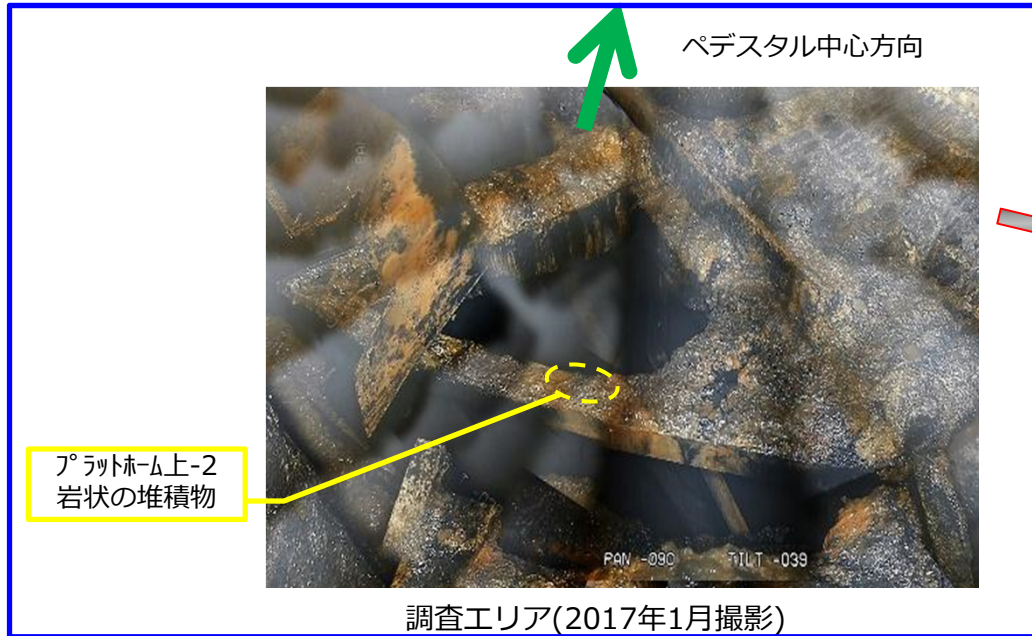
堆積物把持時

3. 調査結果（プラットホーム上）（2/3）

- 岩状の堆積物は動かないことを確認した。また映像上、接触痕は確認できなかった。

- ✓ フィンガにて把持（左図）
- ✓ 把持した状態で調査ユニットを吊り上げたが、動かなかった（右図）

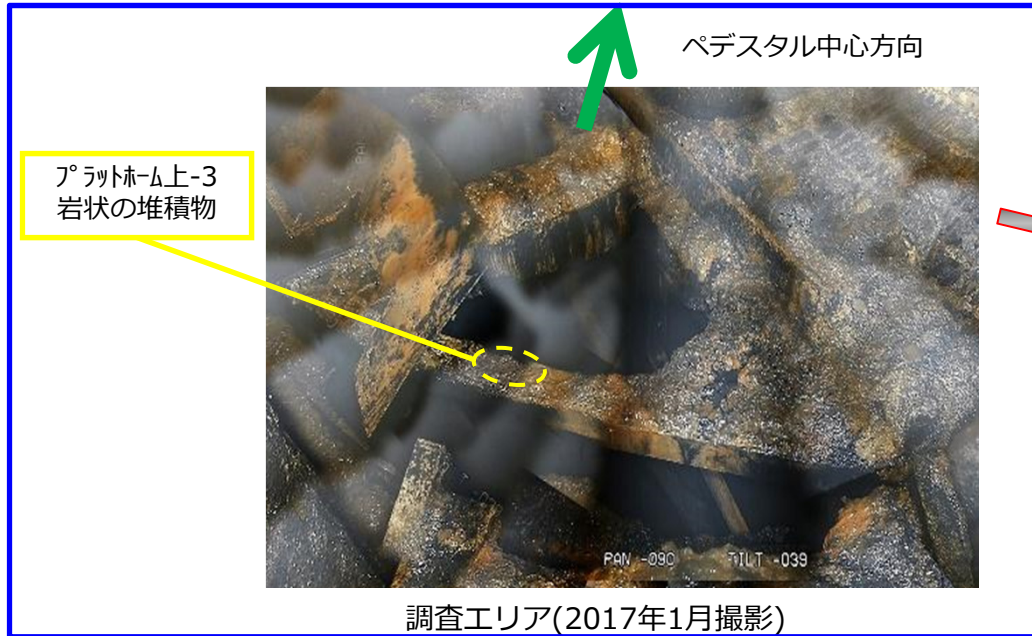
堆積物把持時

3. 調査結果（プラットフォーム上）（3/3）

- 岩状の堆積物は動かないことを確認した。また映像上、接触痕は確認できなかった。

- ✓ フィンガにて把持（左図）
- ✓ 把持した状態で調査ユニットを吊り上げたが、動かなかった（右図）

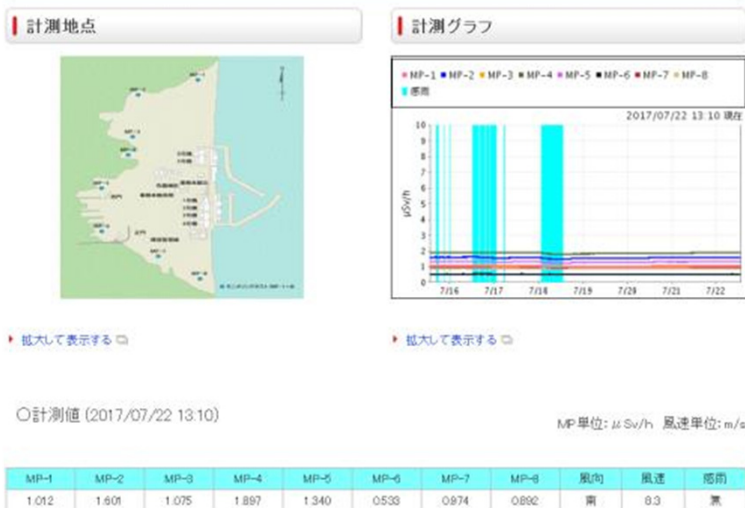
既設モニタリングポストデータ

- 2号機原子炉格納容器の内部調査を2月13日に実施していますが、**周囲への放射線影響は発生していません。**
- 調査においては**格納容器内の気体が外部へ漏れないようバウンダリを構築して作業を実施しました。**
- **作業前後でモニタリングポスト／ダストモニタのデータに有意な変動はありません。**
- **敷地境界付近のモニタリングポスト／ダストモニタのデータはホームページで公表中です。**

* 原子炉格納容器内部以外からの線量寄与も含めた線量

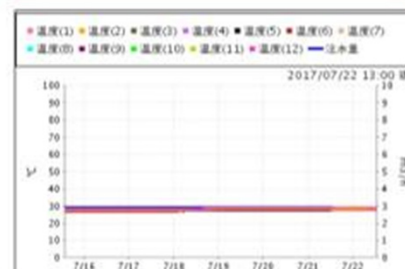
計測グラフ

- 2号機原子炉格納容器の内部調査を2月13日に実施していますが、調査中のプラントパラメータについても常時監視しており、**作業前後で格納容器温度に有意な変動はなく、冷温停止状態に変わりはありません。**
- 原子炉格納容器内温度のデータはホームページで公表中です。

福島第一原子力発電所3号機 原子炉格納容器内温度計測状況
