廃炉・汚染水対策の概要

「廃炉」の主な作業項目と作業ステップ

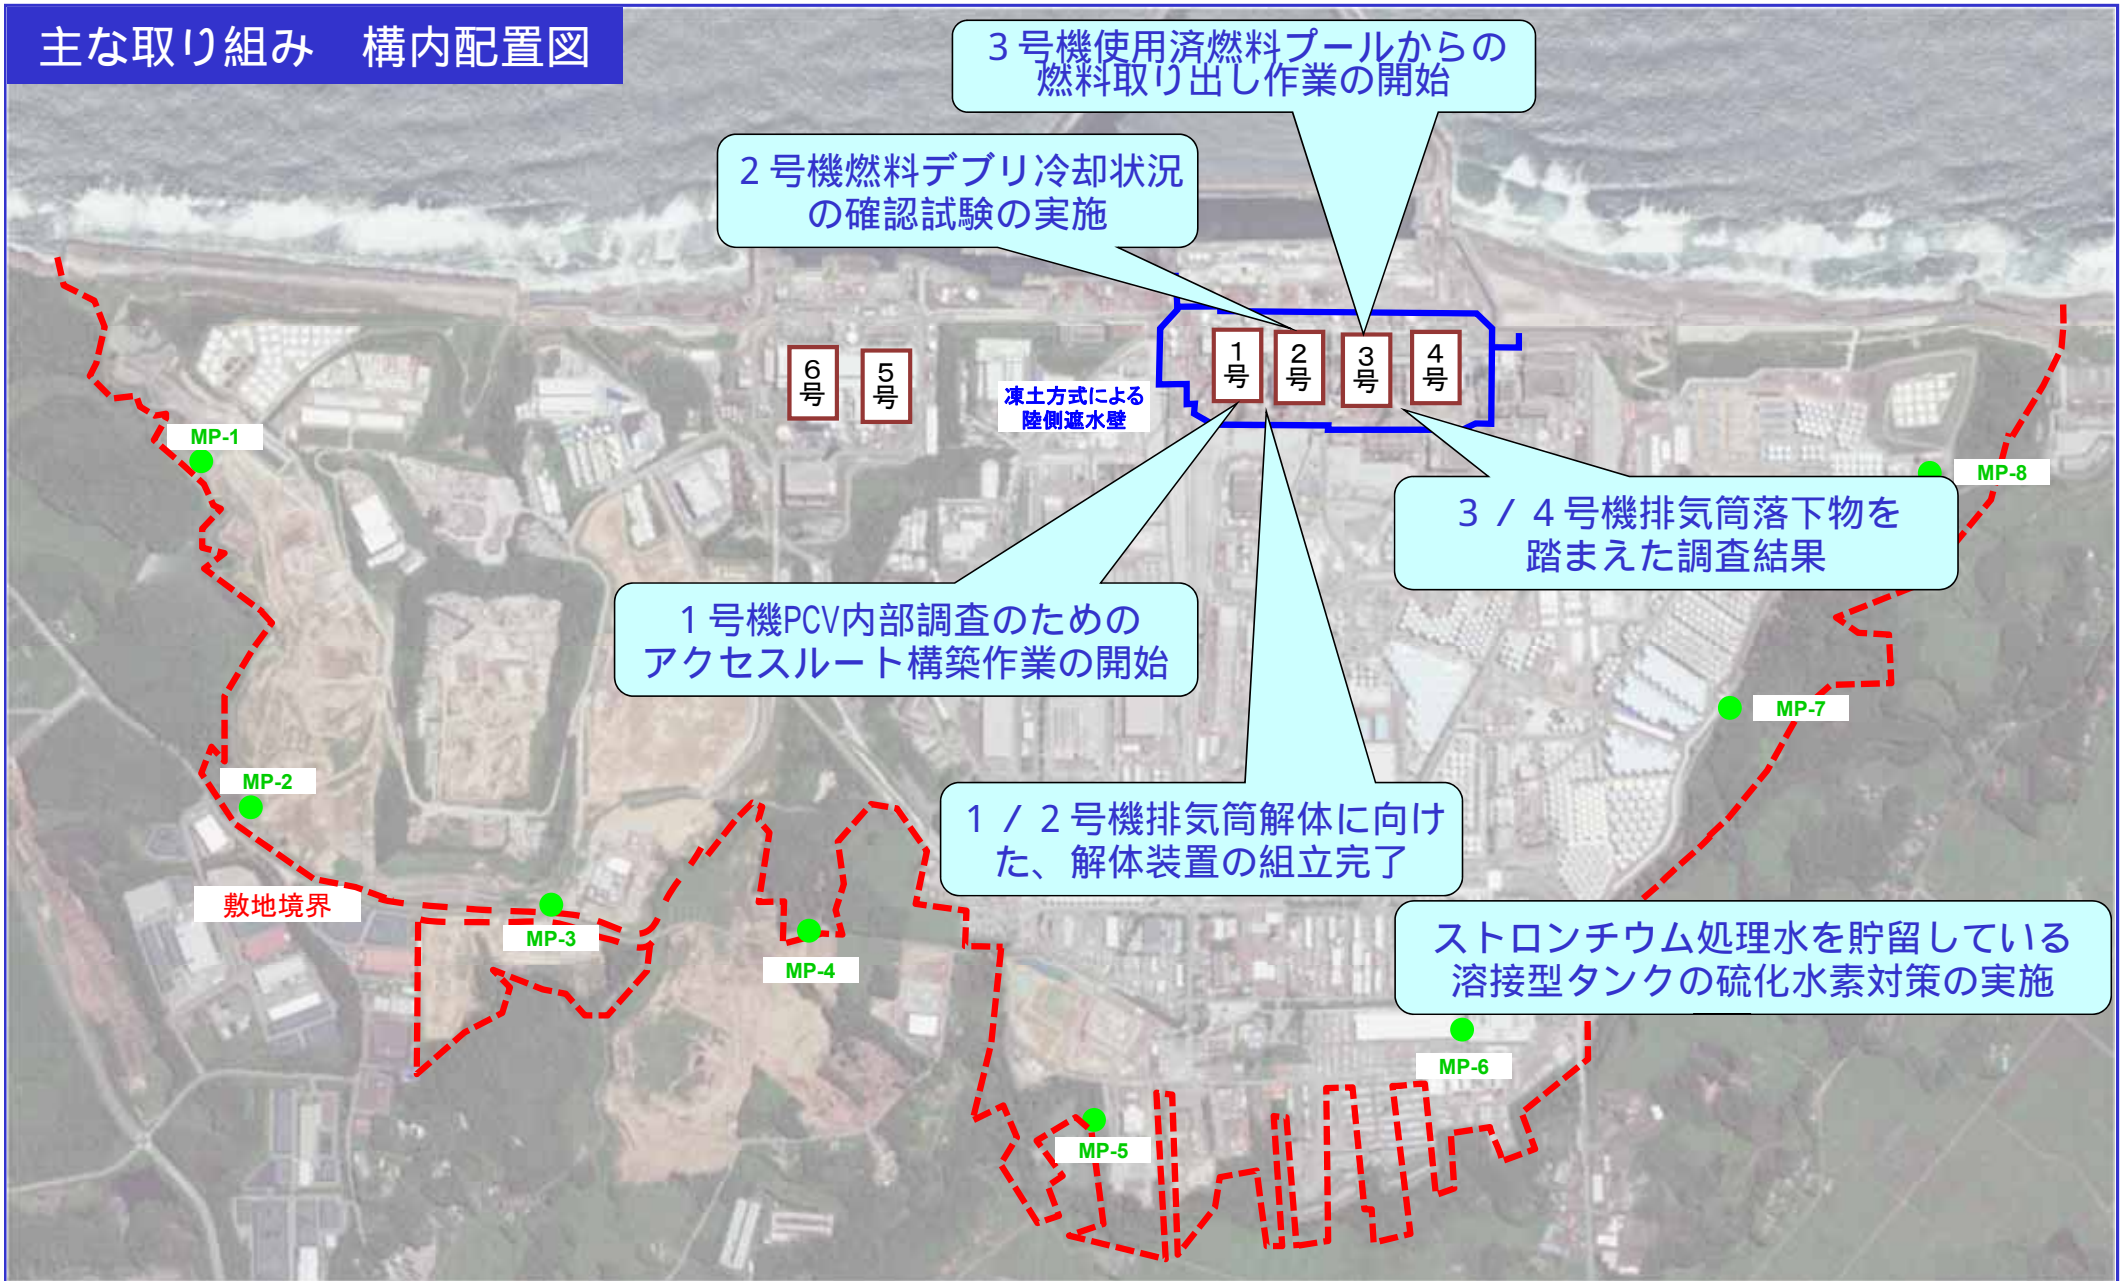
主な取り組み 構内配置図

※モニタリングポスト(MP-1～MP-8)のデータ

敷地境界周辺の空間線量率を測定しているモニタリングポスト(MP)のデータ(10分値)は0.387 μ Sv/h～1.419 μ Sv/h(2019/3/27～2019/4/23)。

MP-2～MP-8については、空間線量率の変動をより正確に測定することを目的に、2012/2/10～4/18に、環境改善(森林の伐採、表土の除去、遮へい壁の設置)の工事を実施しました。

環境改善工事により、発電所敷地内と比較して、MP周辺の空間線量率だけが低くなっています。

MP-6については、さらなる森林伐採等を実施した結果、遮へい壁外側の空間線量率が大幅に低減したことから、2013/7/10～7/11にかけて遮へい壁を撤去しました。

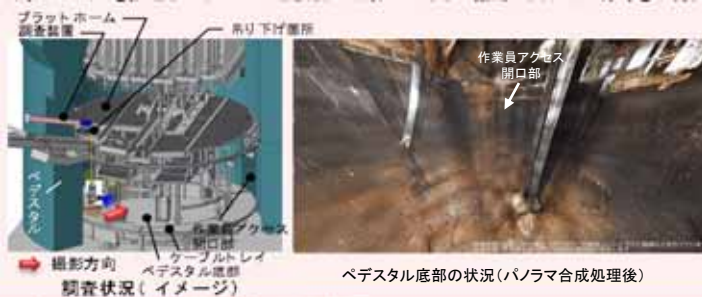
格納容器内部調査の状況

- 燃料デブリ取り出しに先立ち、燃料デブリの位置等格納容器内の状況把握のため、内部調査を実施。
- 【調査概要】
- 2号機X-6ベネ(※1)貫通口からロボット等の調査装置を投入し、CRDレールを利用してベデスタル内にアクセスして調査。
- 【進捗状況】
- 2017/1/26,30に格納容器貫通部からカメラを挿入し、ロボットが走行するCRD交換用レールの状況を確認。
 - 2/9に自走式調査装置アクセスルート上の堆積物除去を実施し、2/16に自走式調査装置を用いた格納容器内部調査を実施。
 - 一連の調査で、ベデスタル内のグレーチングの脱落や変形、ベデスタル内に多くの堆積物があることを確認。
 - 2018/1/19に、吊りおろし機構を有する調査装置を用い、ベデスタル内プラットホーム下の調査を実施し、取得した画像の分析を実施。画像分析の結果、燃料デブリを含むと思われる堆積物がベデスタル底部に堆積している状況を確認。堆積物が周囲より高く堆積している箇所が複数あることから、燃料デブリの落下経路が複数存在していると推定。また、得られた映像に対し、パノラマ合成を実施し、見やすく合成処理を行った。
 - 2019/2/13にベデスタル底部及びプラットホーム上の堆積物への接触調査を実施し、小石状の堆積物を把持して動かせること、把持できない硬い岩状の堆積物が存在する可能性があることを確認。
 - また、前回より、調査ユニットを接近させることで、堆積物の輪郭や大きさの推定に資する映像等を取得。

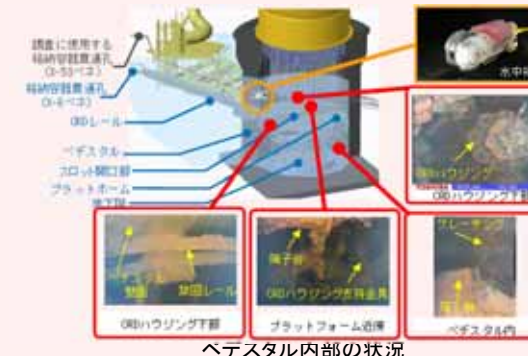
格納容器内部調査の実施

燃料デブリ取り出しに先立ち、燃料デブリの位置等格納容器内の状況把握のため、内部調査を実施。

- PCV内部調査用に予定しているX-53ベネ(※4)の水没確認を遠隔超音波探傷装置を用いて調査を実施し、水没していないことを確認(2014/10/22~24)。
- PCV内を確認するため、2015/10/20、22にX-53ベネから格納容器内部へ調査装置を入れ、映像、線量、温度の情報を取得、内部の滞留水を採取。格納容器内の構造物・壁面に損傷は確認されず、水位は推定値と一致しており、内部の線量は他の号機に比べて低いことを確認。
- 2017年7月に、水中ROV(水中遊泳式遠隔調査装置)を用いて、ペDESTAL内の調査を実施。
- 調査で得られた画像データの分析を行い、複数の構造物の損傷や炉内構造物と推定される構造物を確認。
- また、調査で得られた映像による3次元復元を実施。復元により、旋回式のプラットフォームがレーラ上から外れ一部が堆積物に埋まっている状況等、構造物の相対的な位置を視覚的に把握することが出来た。

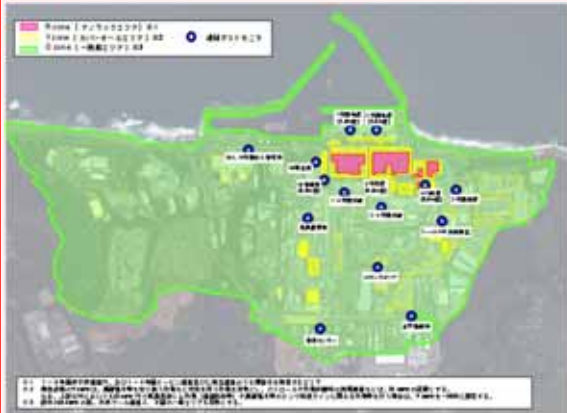
福島第一原子力発電所敷地内の環境線量低減対策の進捗を踏まえて、1~4号機建屋周辺等の汚染の高いエリアとそれ以外のエリアを区分し、各区分に応じた防護装備の適正化を行うことにより、作業時の負荷軽減による安全性と作業性の向上を図る。

R zone (アノックエリア)	Y zone (カバーオールエリア)	G zone (一般服エリア)
全面マスク	全面マスク 又は 半面マスク 又は 2	使い捨て簡易マスク
カバーオールの上のアノック	カバーオール	一般作業服※3 横内専用服
又はカバーオール2型
