メガフロートの津波等リスク低減対策工事の進捗状況について

2019年4月25日

東京電力ホールディングス株式会社

1. メガフロート工事の進捗状況について

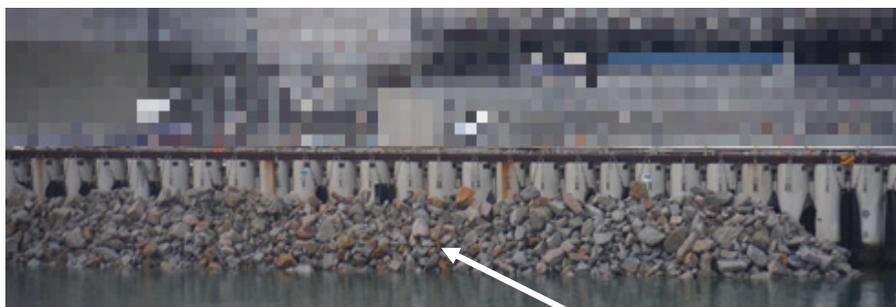
【防衝盛土設置工事の様子】

防衝盛土

- 1～4号機取水路開渠内では、メガフロートを移動するにあたり海側遮水壁を保護するための防衝盛土設置工事を2018年11月12日から着手し、2019年4月24日に完了しました。引き続き、メガフロート移設のステップ1として「メガフロート移動」、「バラスト水処理・内部除染」および、「着底マウンド造成」に着手してまいります。
- メガフロートを移設・着底（メガフロートが着底マウンドに着底し、内部にモルタル充填完了）し、津波リスクが低減される（ステップ2）のは、2020年度上期頃を計画しております。なお、護岸および物揚場として有効活用される時期は、2021年度内を目標としております。

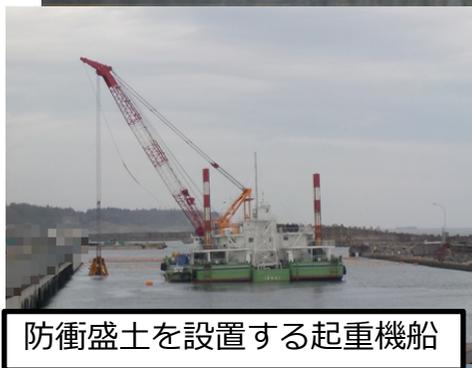
防衝盛土を設置する起重機船

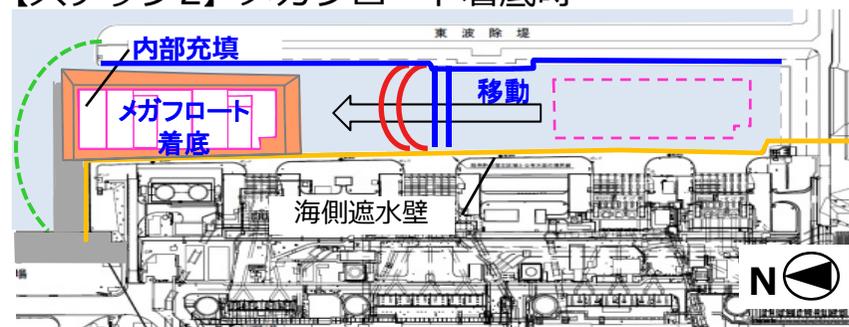
【ステップ2】メガフロート着底時

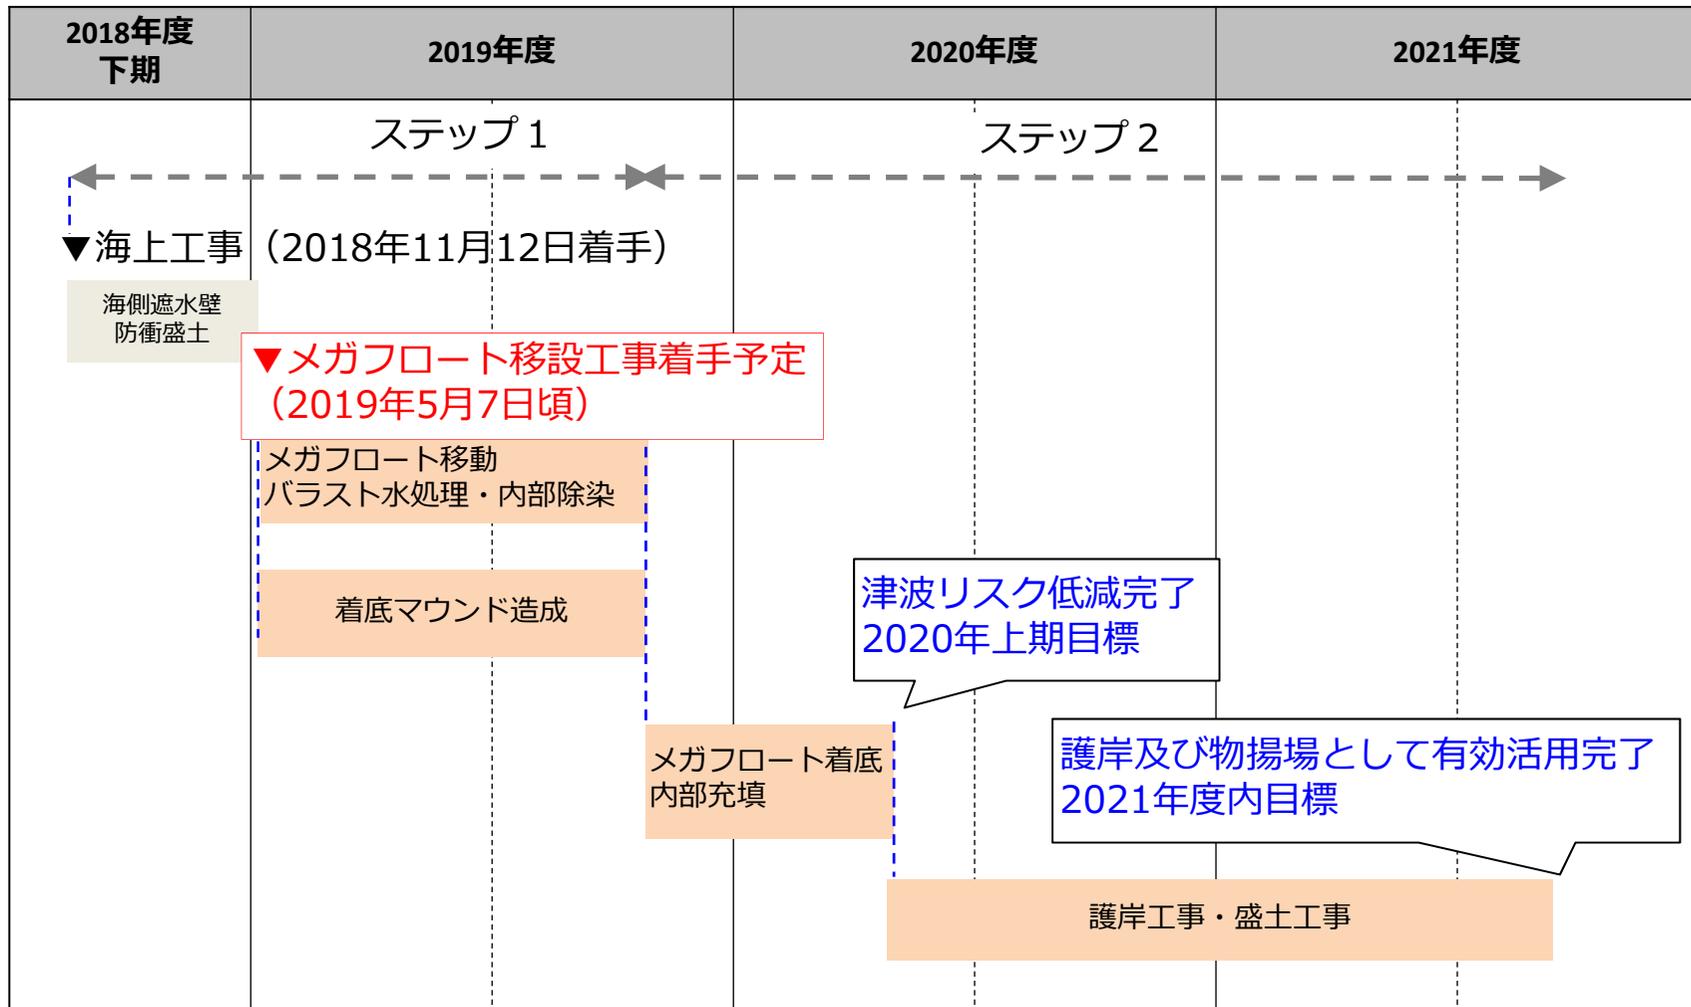
2. 全体概略工程

- 2020年度上期を目途に津波リスク低減完了を目標として対策工事を実施していきます。

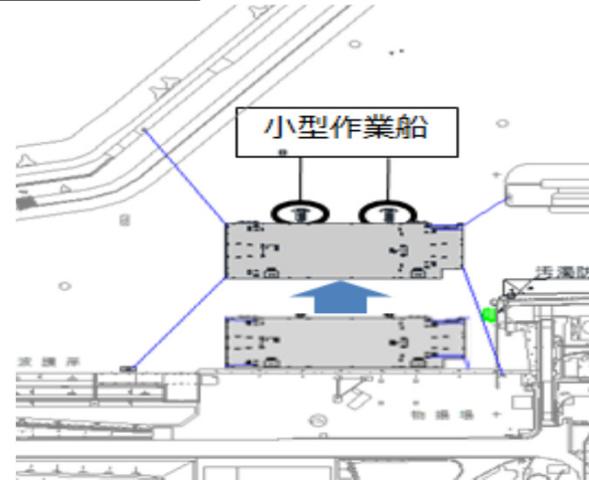
作業2

小型作業船と移動用ワイヤーを使用しメガフロートを開渠内への入口まで移動させます。

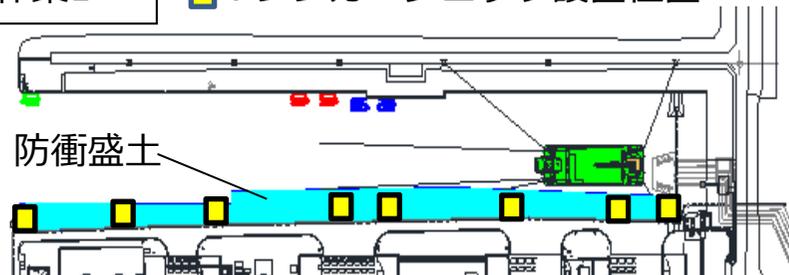
作業1

■ : シンカーブロック設置位置

シルトフェンス等を一時的に取り外します。起重機船を用いてメガフロートの係留等に用いる約30トンのシンカーブロック※を、防衝盛土上へ設置します。

※メガフロートを移動、係留させる際の移動用のワイヤーや係留ロープの固定用ブロック。

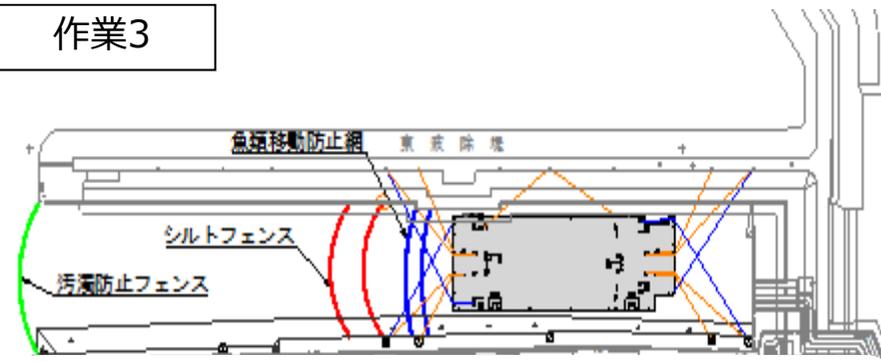
作業3

開渠内南側へ船上のウインチとシンカーブロックを移動用ワイヤーで繋ぎ、引っ張りながら移動させ、最終的には開渠南側に係留します。

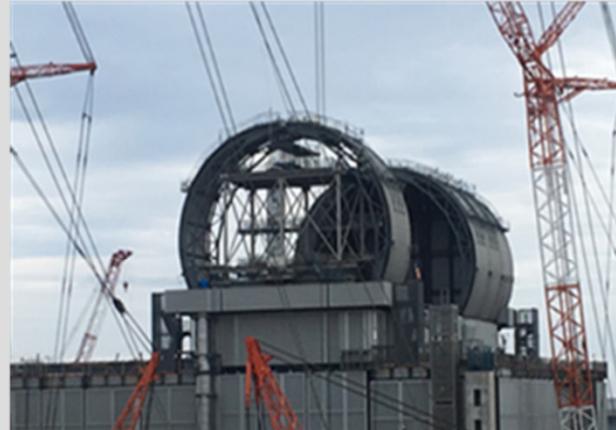
燃料取り出しカバー設置状況

使用済燃料プールからの燃料取り出しに向けた、建屋5階（オペフロ）の除染及びドーム型屋根の設置。遠隔操作で実施した除染作業では、装置の搬出入を行う作業ヤードでも線量が高い厳しい環境の中、最適な除染方法を模索しながら、訓練の徹底による被ばく低減や交代要員の計画的な育成により、3年以上の長期プロジェクトを完遂。人が近づけないほど高かった燃料プール周辺の線量は、短時間であれば有人で作業可能な水準まで低減し、事故後初めて原子炉建屋での遠隔除染作業に成功。また、プール内への鉄骨落下による燃料損傷を絶対に避けるという厳しい要求に応え、無事故でドーム屋根設置作業を完遂。燃料が溶け落ちた炉で初めて、燃料取り出しを行う作業環境が整った。

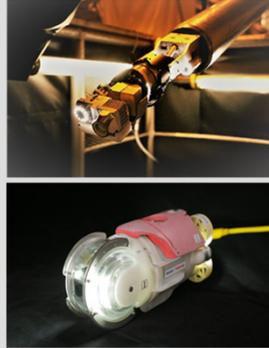
遠隔操作ロボット

- 工事概要：
燃料デブリ取り出しに向けた原子炉格納容器内部の状況把握のための調査。

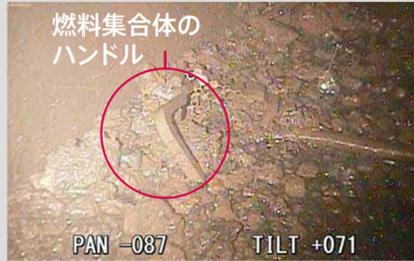
2号機内部調査では燃料デブリと推定される堆積物を確認

2号機では、炉心の直下部分にカメラが到達し、事故後初めて燃料デブリと推定される堆積物の状況を確認。

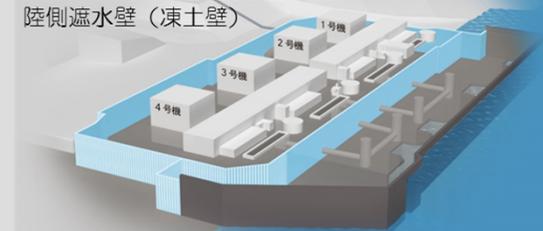
凍結管設置作業状況

- 工事概要：
地下水を「汚染源に近づけない」対策の1つとして、1～4号機原子炉建屋・タービン建屋を取り囲むように凍土方式の遮水壁を造成。地下水バイパス、サブドレン等も含む重層的な対策の結果、1日あたりの汚染水発生量は、対策実施前の約540m³から約180m³まで低減。

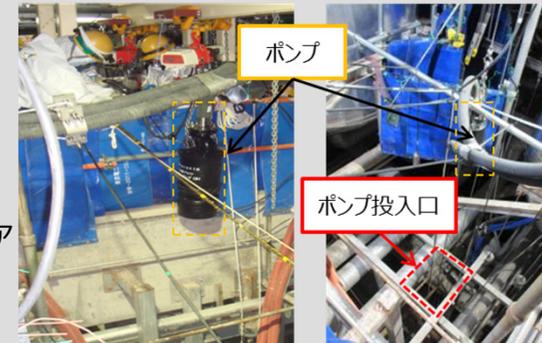
ポンプ投入の様子

地下中間階の狭い部を回避

地上階からの遠隔作業

- 工事件名：
1号機タービン建屋内滞留残水排水設備設置および同関連除却工事
- 工事概要：
高線量の地下階の滞留水を汲み上げるためタービン建屋最下階に排水ポンプを設置。遠隔で干渉物を回避・撤去しながら狭いエリアでの作業を完遂し床面露出を達成。これにより1号機タービン建屋内の滞留水除去を達成。
