福島第一原子力発電所の原子炉格納容器内等で採取された試料の分析

- 福島第一原子力発電所では廃炉作業の進捗とともに、これまで高線量環境などの課題から取得が困難であった1～3号機原子炉格納容器（PCV）内からも、サンプルが取得されるようになってきている。
- これらのサンプルを詳細に分析することで得られる情報は、燃料デブリ分布や核分裂生成物（FP）の化学的特性に関する検討など、廃炉に役立つ知見となると考えられることから、東京電力HDは、廃炉・汚染水対策事業「総合的な炉内状況把握の高度化」、「燃料デブリの性状把握・分析技術の開発」と協働し、サンプル分析を進めてきた。
- 本報告では、2018年度に実施した電子顕微鏡（SEM/TEM）による分析結果について取りまとめた。

1号機X-2ペネトレーションからの 原子炉格納容器内部調査

アクセスルート構築作業の実施状況について

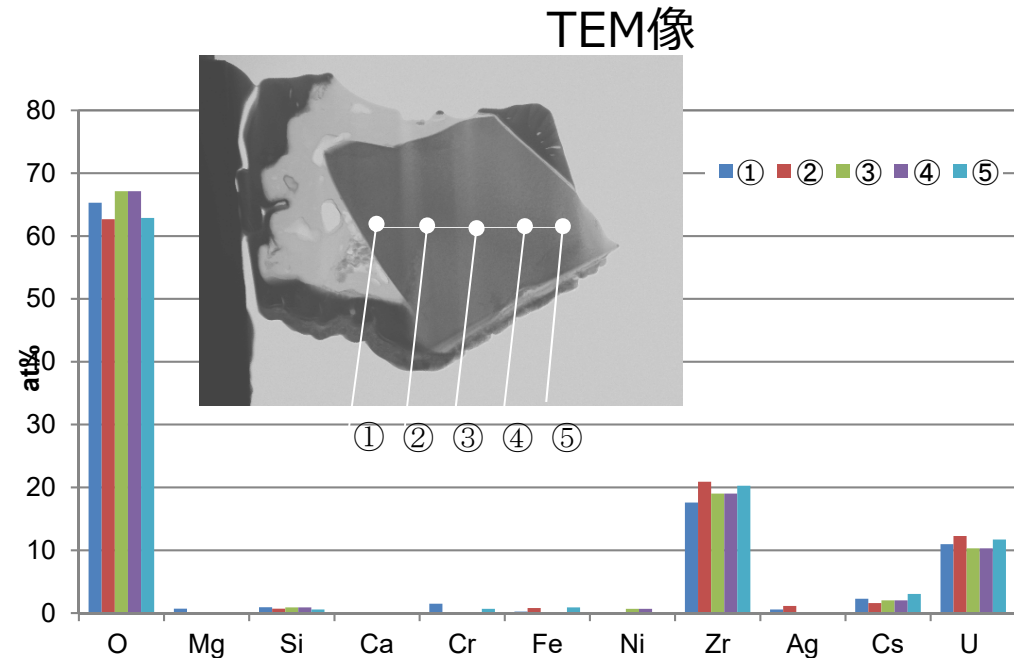
6. TEM分析結果 ②2号機 PCV内部調査装置附着物（カメラ部附着物） **TEPCO**

- 同様の粒子が2号機PCV内部調査カメラのスミアサンプルから検出された（右図）。
- この粒子の組成は比較的均一で、平均的には、 $(Zr_{0.64}, U_{0.36})O_2$ の組成と考えられる（右下図）。
- 電子回折の結果、正方晶の存在が示された（下図）。
- 高温から急冷された可能性が示唆される。

点1~5とも
正方晶が存在

電子回折分析

元素分析結果

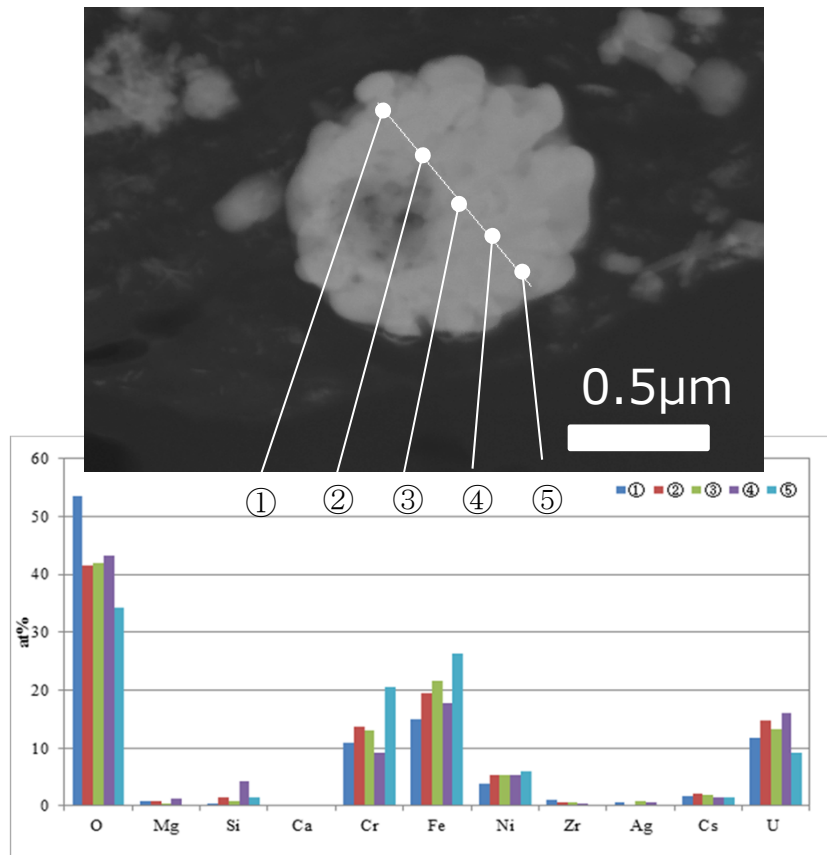
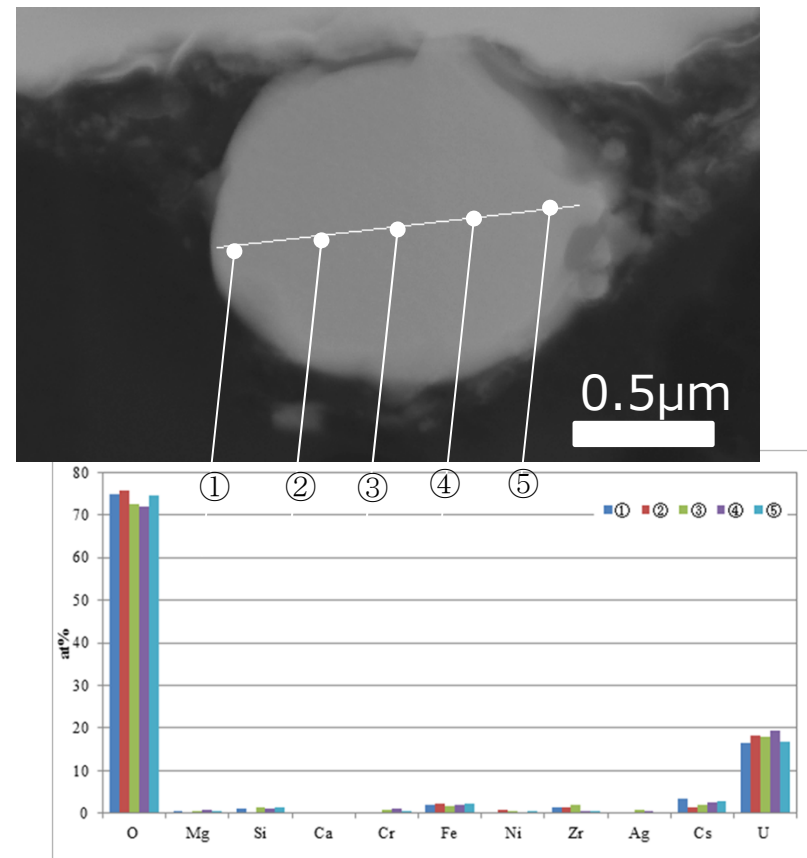
- 2号機最上階で採取したサンプルから、ほとんどZrを含まないUリッチ粒子が検出された（下両図）。
- 左図の粒子は、直径約100nmの粒子が凝集した2次粒子のように見える。
- 右図の粒子は、凝集粒子が結晶成長し緻密な球状となった粒子に見える。
- これらの粒子は、蒸発凝縮のメカニズムで生成した可能性が示唆される。Zrは難蒸発性であることから、蒸発凝縮で生成した粒子には存在量が少なくなると考えられる。

元素分析結果

- Uリッチで、ほとんどZrを含まない粒子では、蒸発・凝縮過程で生成した可能性を示す球状の特徴的な粒子が観察されている (タイプII)。
- Zrを相当量含む粒子は、炉心溶融物から派生した可能性があり、不定形のものも観察されている (タイプI)。

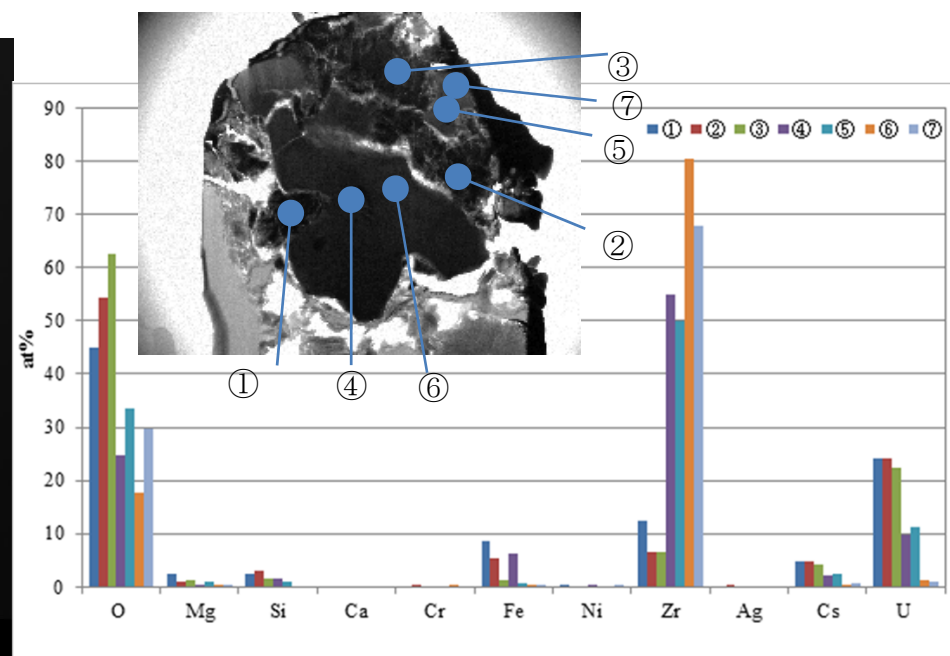
- 3号機PCV内部調査で使用した水中ROVのスミアサンプルから検出された粒子は、Zrリッチ領域とUリッチ領域が混在した組成であり、領域の境界に空隙が見られる（下図）。
- Zrリッチ領域は緻密であるのに対し、Uリッチ領域には微細な亀裂が見える。
- 炉心溶融物の冷却過程での相分離によって生じた組織とは異なる過程で生成した粒子である可能性がある。

TEM像

元素分析結果

- サンプル毎に化学組成が異なっており、Uが主体の酸化物のもの、Zrリッチ酸化物を含むもの、 α -Zr(O)を含むものが見られる。
- 3号機のサンプルには空隙や微細な亀裂を伴うものがある。これらは他の号機で観察されている炉心溶融物の冷却過程において相分離したと見られるサンプルとは組織が異なっている。

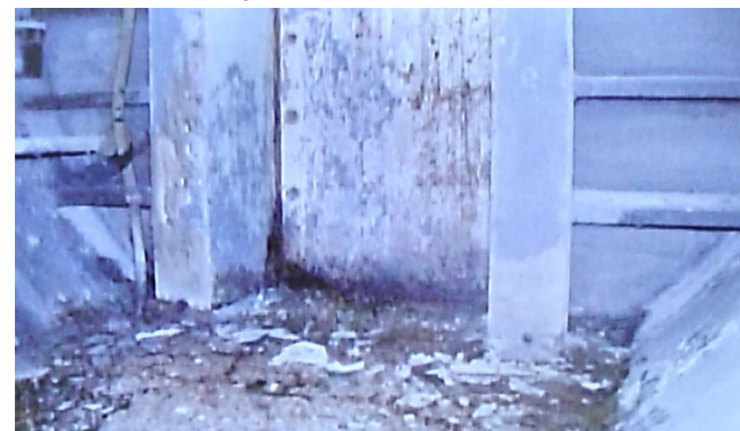
- X-2ペネ内扉前に堆積物があることを確認。堆積物の性状は分かっていないが、内面の塗装がはがれているように見えるため、塗装が剥げて堆積したものと推定。
- 内扉孔開けをするためのAWJ※装置の設置箇所には堆積物が確認されたことから、装置設置のために治具により、堆積物の一部を除去。
※アブレシブウォータージェット
- 治具の堆積物に接触した箇所についてスミアを採取。今後、分析する予定。

X-2ペネ内扉の状況 (A方向から撮影)

- X-2ペネ外扉の穿孔作業を実施。作業時の作業エリアの連続ダストモニタの指示値や作業エリア雰囲気線量について、特に異常はなかった。
- X-2ペネ内部に堆積物を確認した。堆積物については、ペネ内部の塗装がはがれたものと推定している。
- AWJ装置の設置箇所には堆積物が確認されたことから、治具により堆積物の一部を除去した。
- 治具の堆積物に接触した箇所についてスミアを採取した。今後、分析する予定である。
- X-2ペネ内扉孔あけ（AWJ作業）は堆積物の除去、AWJ装置の設置後に実施することから、6月上旬より実施する予定である。

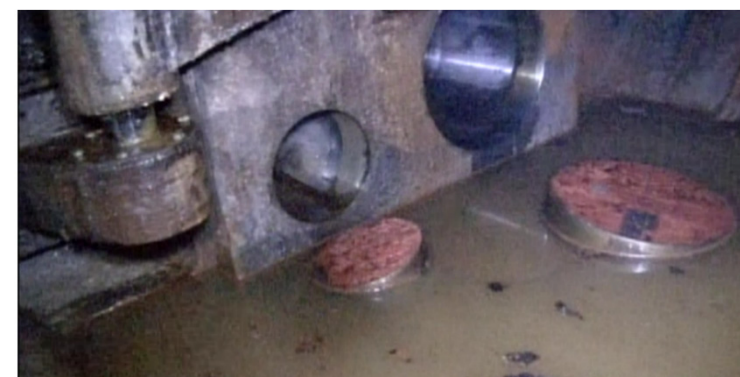
X-2ペネ外扉の状況 (C方向から撮影)

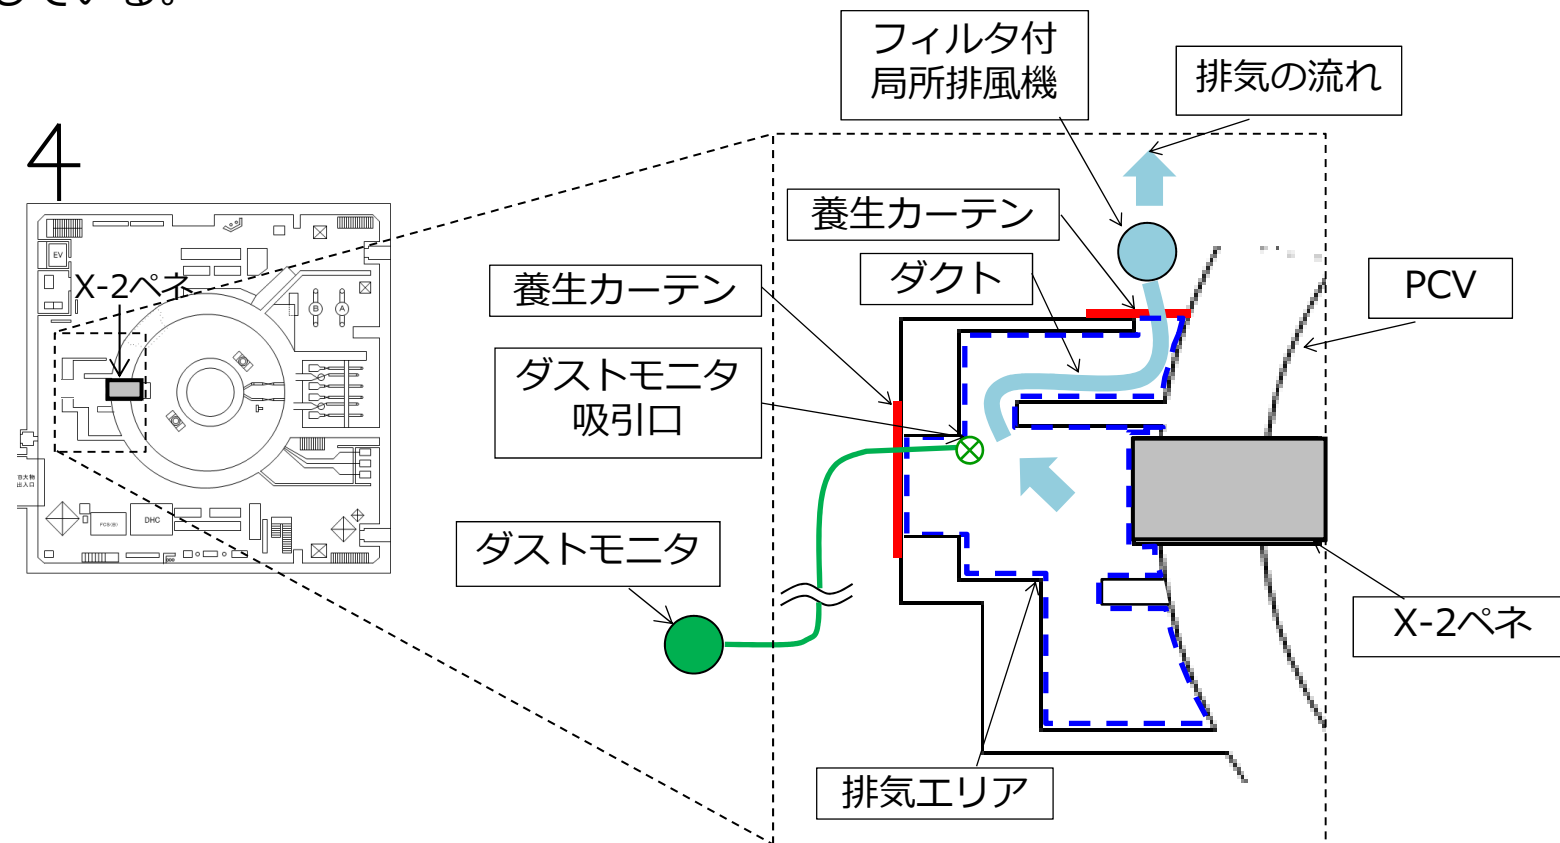
■ ダスト濃度監視

- アクセスルート構築作業の前に、X-2ペネ前を養生カーテンで仕切った上で局所排風機を設置し、X-2ペネ前からの排気についてはフィルタを通して排気している。
- 当該エリアへの人の立入時および孔あけ作業時は局所排風機を運転している。
- また当該エリアについてはダストモニタによるダスト測定を行い、作業中のダスト濃度を監視している。
