「廃炉」の主な作業項目と作業ステップ

取り組みの状況

廃止措置等に向けた進捗状況:使用済み燃料プールからの燃料取り出し作業

廃止措置等に向けた進捗状況: プラントの状況把握と燃料デブリ取り出しに向けた作業

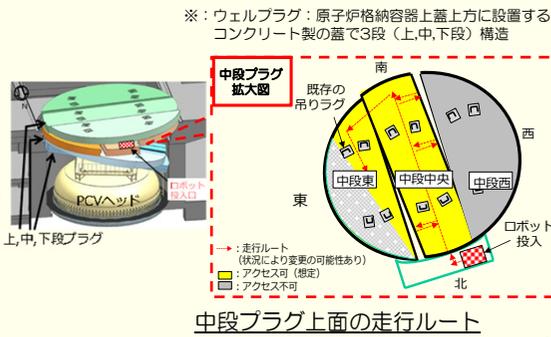
1号機ウェルプラグの調査を7月より開始

使用済燃料プールからの燃料取り出しに向けて、事故時の水素爆発の影響により正規の位置からズレが生じたと考えられるウェルプラグ（以下、プラグ）※の扱いを検討するため、調査を計画しています。

調査では、調査用と監視用のロボット2台を上段と中段の隙間より投入し、走行可能な範囲で、カメラ撮影や空間線量率の測定などを行います。

- ・ 使用済燃料プールからの燃料取り出しに向けて、事故時の水素爆発の影響により正規の位置からズレが生じたと考えられるウェルプラグ（原子炉格納容器上蓋上方に設置するコンクリート製の蓋で3段（上、中、下段）構造のもの）の扱いを検討するため、調査を計画。
- ・ 調査では、調査用と監視用のロボット2台を上段と中段の隙間より投入し、走行可能な範囲で、カメラ撮影や空間線量率測定などを実施予定。
- ・ 現在、モックアップ試験等を進めており、開口部廻りの小ガレキを撤去した上で、2019年7月中旬から調査を開始する予定。

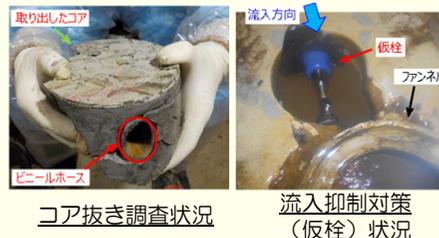
サイトバンカ建屋への流入経路を確認

サイトバンカ建屋への地下水等の流入について、流入原因の特定のために、ファンネル近傍にコア抜きを行い、コア切断面の流入状況の確認を6月20日に行いました。その結果、ビニールホースが埋設されていること、このホースが建屋外壁付近まで連続していると思われることを確認しました。

現在、止水対策工事完了までの間、コア抜き箇所仮栓を行い、流入抑制を行っています。

- ・ サイトバンカ建屋への地下水等の流入について、流入原因の特定のために、ファンネル近傍にコア抜きを行い、コア切断面の流入状況の確認を2019年6月20日に実施。その結果、ビニールホースが埋設されていること、このホースが建屋外壁近傍まで連続していると思われることを確認。
- ・ 現在、止水対策工事完了までの間、コア抜き箇所に仮栓を行い、流入抑制を実施。
- ・ 今後、恒久的な止水対策の検討に向けて、ホース内面や流入元を確認するため、壁際を含めた上流側の調査を検討・実施予定。

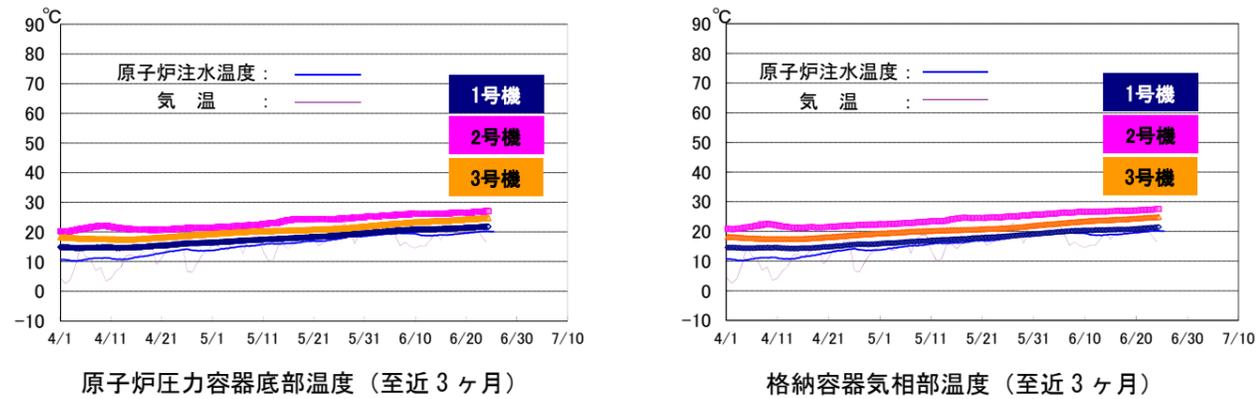
注水冷却を継続することにより、原子炉圧力容器底部温度、格納容器気相部温度は、号機や温度計の位置によって異なるものの、至近1ヶ月において、約20~30度で推移。

※トレンドグラフは複数点計測している温度データの内、一部のデータを例示

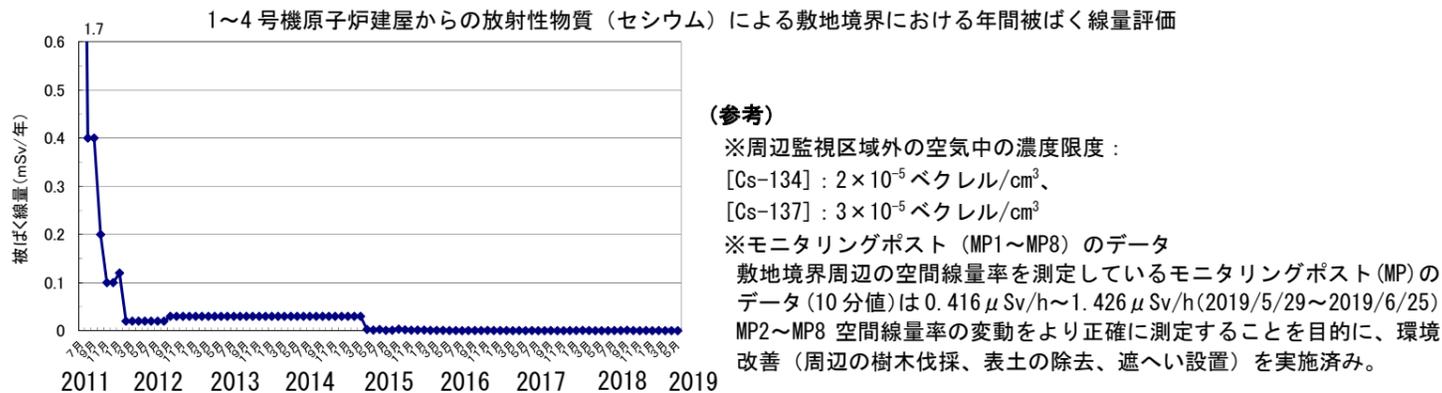
2019年5月において、1~4号機原子炉建屋から新たに放出される放射性物質による、敷地境界における空气中放射性物質濃度は、Cs-134 約 2.6×10^{-12} ベクレル/cm³ 及び Cs-137 約 2.9×10^{-12} ベクレル/cm³ と評価。放出された放射性物質による敷地境界上の被ばく線量は 0.00023mSv/年未満と評価。

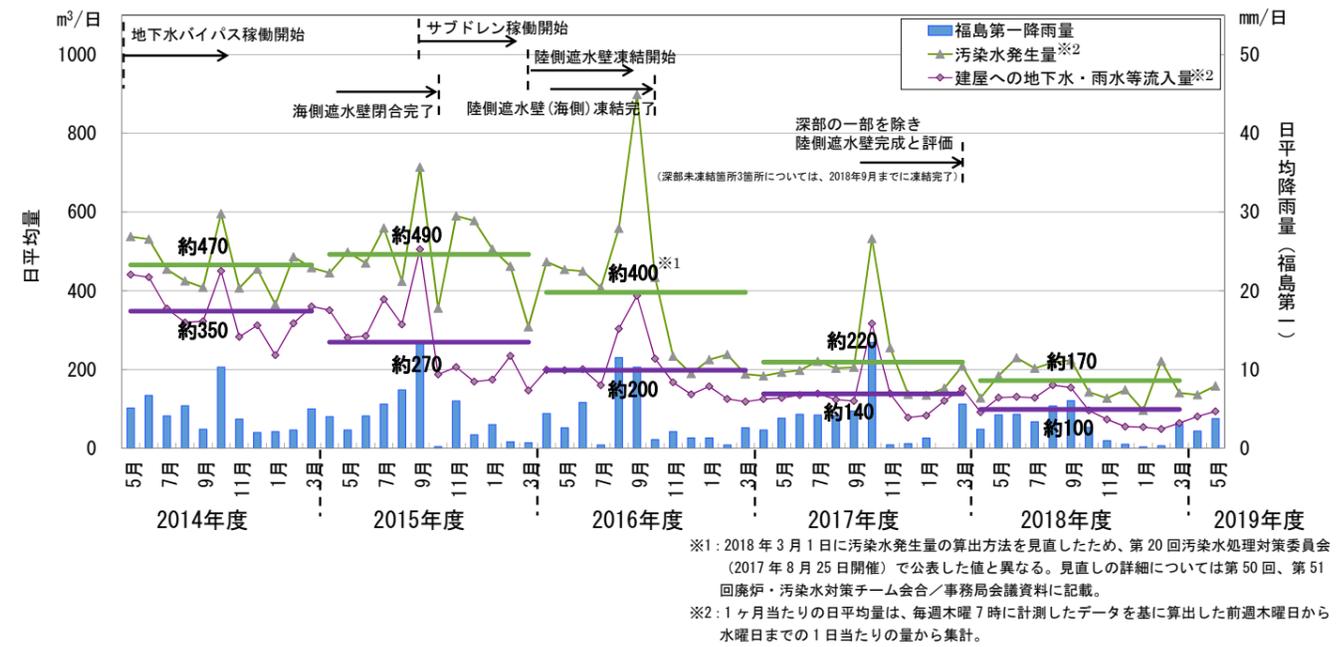
図1: 汚染水発生量と建屋への地下水・雨水等の流入量の推移

- 日々発生する汚染水に対して、サブドレンによる汲み上げや陸側遮水壁等の対策を重層的に進め、建屋流入量を低減。
- 「近づけない」対策 (地下水バイパス、サブドレン、陸側遮水壁等) を着実に実施した結果、対策開始時の約 470m³/日 (2014年度平均) から約 170m³/日 (2018年度平均) まで低減。
- 引き続き、汚染水発生量低減に向けて、対策に取り組む。

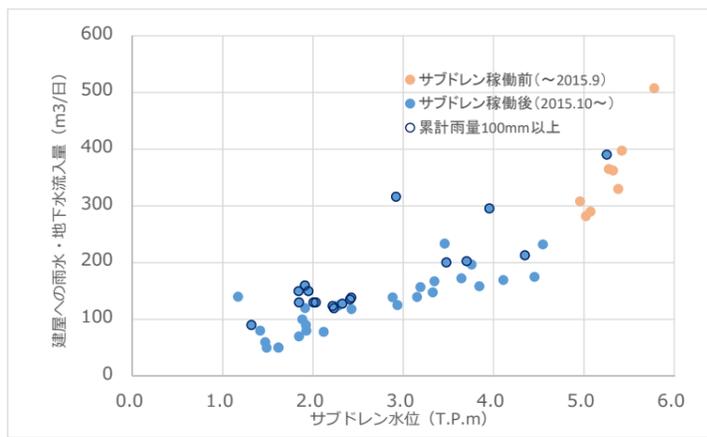
図2：建屋への地下水・雨水等流入量と1～4号機サブドレン水位の相関

- 建屋へ流れ込む地下水の量を減らすため、建屋周辺の井戸 (サブドレン) からの地下水の汲み上げを2015年9月3日より開始。汲み上げた地下水は専用の設備により浄化し、2015年9月14日より内閣府廃炉・汚染水対策現地事務所職員の立ち会いの下、排水を開始。2019年6月25日までに699,715m³を排水。浄化した地下水は水質が運用目標未満であることを東京電力及び第三者機関にて確認した上で排水。
- 海側遮水壁の閉合以降、地下水ドレンポンド水位が上昇したことから2015年11月5日より汲み上げを開始。2019年6月25日までに約202,849m³を汲み上げ。地下水ドレンからタービン建屋へ約10m³/日未満移送 (2019年5月23日~2019年6月19日の平均)。
- 重層的な汚染水対策の一つとして、降雨の土壌浸透を抑える敷地舗装 (フェーシング: 2019年5月末時点で計画エリアの約94%完了) 等と併せてサブドレン処理システムを強化するための設備の設置を行っており、2018年4月より供用を開始。これにより、処理能力を900m³/日から1500m³/日に増加させ信頼性を向上。更にピーク時には運用効率化により1週間弱は最大2000m³/日の処理が可能。
- サブドレンの安定した汲み上げ量確保を目的とし、サブドレンピットの増強・復旧工事を実施中。なお、増強ピットは工事完了したものから運用開始 (運用開始数: 増強ピット12/14)。復旧ピットは予定している3基の工事が完了し、2018年12月26日より運用開始 (運用開始数: 復旧ピット3/3)。
- サブドレン移送配管清掃時の汲み上げ停止の解消を目的とし、移送配管を二重化するため、配管・付帯設備の設置を完了。
- サブドレン稼働によりサブドレン水位がT.P. 3.0mを下回ると、建屋への流入量も150m³/日を下回ることが多くなっているが、降雨による流入量の増加も認められる。

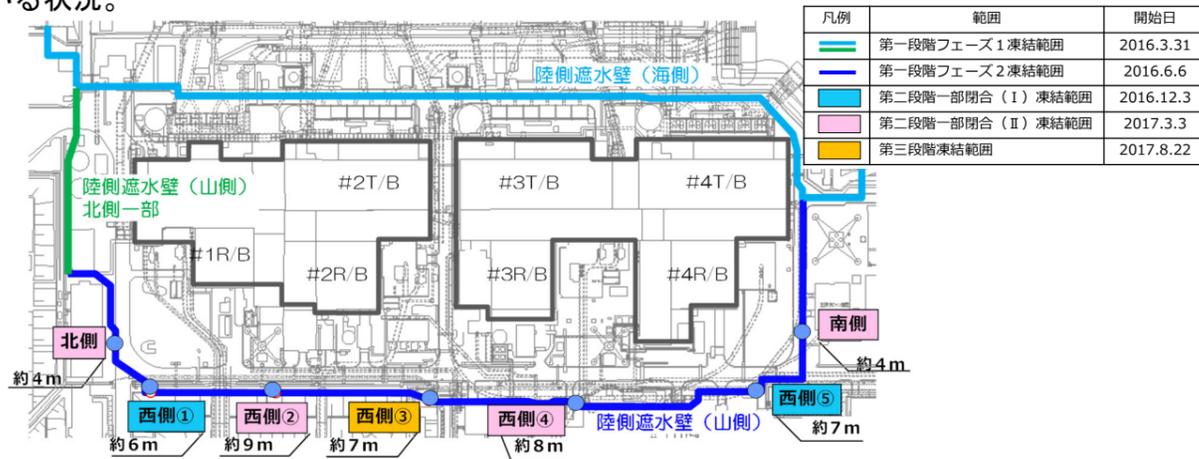
図3：陸側遮水壁(山側)の閉合箇所

- 陸側遮水壁は、凍土の成長を制御する維持管理運転を、2017年5月より、北側と南側で実施中。また、凍土が十分に造成されたことから、東側についても2017年11月に維持管理運転を開始。2018年3月に維持管理運転範囲を拡大。
- 2018年3月、陸側遮水壁はほぼ全ての範囲で地中温度が0°Cを下回ると共に、山側では4~5mの内外水位差が形成され、深部の一部を除き造成が完成。2018年3月7日に開催された第21回汚染水処理対策委員会にて、サブドレン等の機能と併せ、地下水を安定的に制御し、建屋に地下水を近づけない水位管理システムが構築され、汚染水の発生を大幅に抑制することが可能となったとの評価が得られた。
- 深部の未凍結箇所については補助工法を行い、2018年9月までに0°C以下となったことを確認。また、2019年2月より全区間で維持管理運転を開始。
- 陸側遮水壁内側エリアの地下水位は、年々低下傾向にあり、山側では平均的に4~5mの内外水位差が形成。また、護岸エリア水位も地表面(T.P. 2.5m)に対して低位(T.P. 1.6~1.7m)で安定している状況。

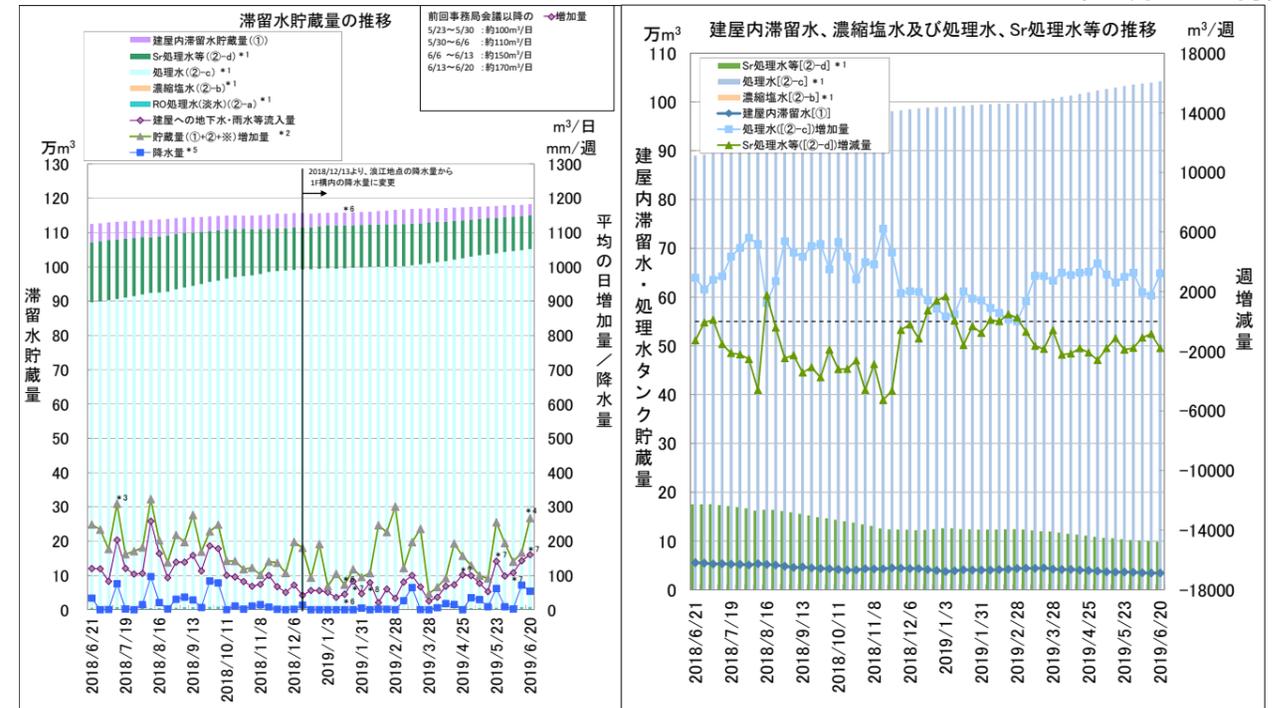
図4：滞留水の貯蔵状況

- *1: 水位計0%以上の水量
- *2: 貯蔵量増加量の精度向上として、2017/2/9より算出方法を以下の通り見直し。(2018/3/1見直し実施) [(建屋への地下水・雨水等流入量) + (その他移送量) + (ALPS薬液注入量)]
- *3: 1号機海水配管トレンチからの移送量の管理方法見直しを踏まえ、再評価を実施。(再評価期間：2018/5/31～2018/6/28)
- *4: 廃炉作業に伴う建屋への移送により貯蔵量が増加。(移送量の主な内訳は①サイトバンク建屋からプロセス主建屋への移送：約70m³/日、②ALPS薬液：13m³/日、③ウェル・地下水ドレンからの移送：約12m³/日、他)
- *5: 2018/12/13より浪江地点の降水量から1F構内の降水量に変更。
- *6: 2019/1/17より3号機C/B滞留水を建屋内滞留水貯蔵量に加えて管理。建屋への地下水・雨水等流入量、貯蔵量増加量については2019/1/24より反映。
- *7: 建屋内滞留水の水位低下の影響で、評価上、建屋への地下水・雨水等流入量が一時的に増加したものと推定。(2019/1/17, 2019/4/22, 2019/5/16, 2019/5/30, 2019/6/13)
- *8: 建屋水位計の取替えを実施。(2019/2/7～2019/3/7)

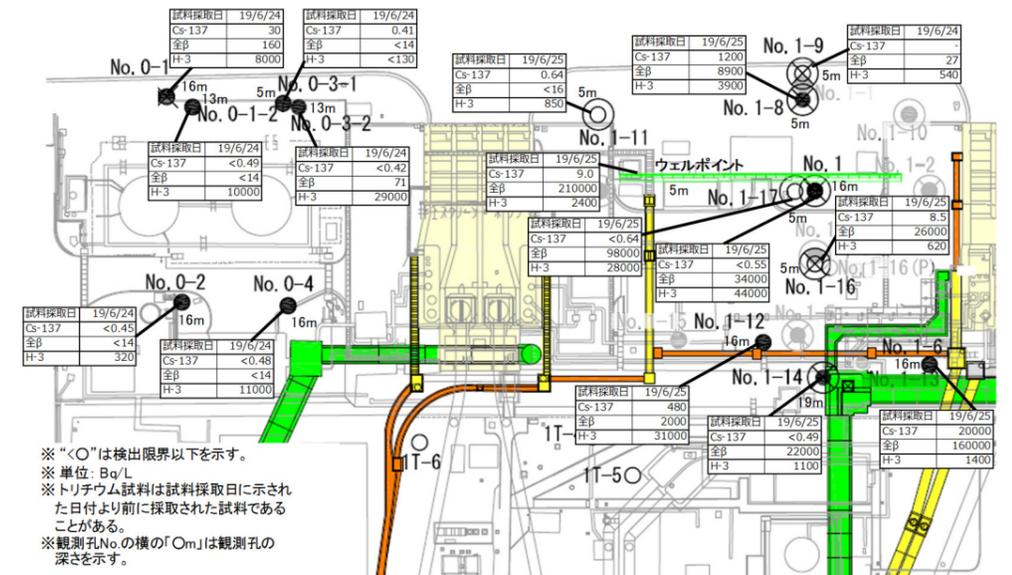
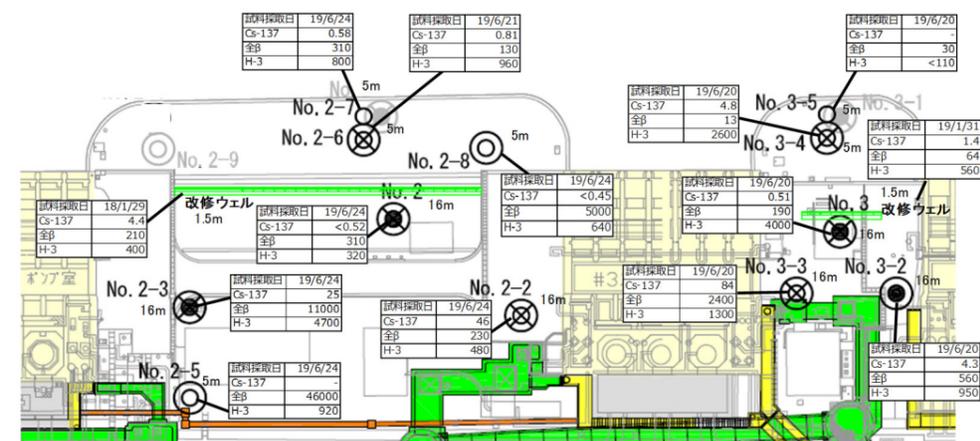
図5:タービン建屋東側の地下水濃度

- No.1-6でH-3濃度は2018年3月以降低下上昇を繰り返し、現在1,400Bq/L程度。
- No.1-8でH-3濃度は2018年12月より2,000Bq/L程度から上昇傾向で、現在3,900Bq/L程度。
- No.1-9で全β濃度は20Bq/L程度から2019年4月以降上昇低下を繰り返し、現在30Bq/L程度。
- No.1-12で全β濃度は2018年12月より200Bq/L程度から上昇し、現在2,000Bq/L程度。2013年8月15日より地下水汲み上げを継続(1,2号機取水口間ウェルポイント:2013年8月15日～2015年10月13日,10月24日～、改修ウェル:2015年10月14日～23日)。
- 排水路の放射性物質濃度は、降雨時に濃度が上昇する傾向にあるが、全体的に横ばい傾向。
- 1～4号機取水路開渠内エリアの海水放射性物質濃度は、告示濃度未満で推移しているが、降雨時にCs-137濃度、Sr-90濃度の上昇が見られる。海側遮水壁鋼管矢板打設・継手処理の完了後、濃度の低下が見られる。シルトフェンスを開渠中央へ移設した2019年3月20日以降、Cs-137濃度の低下が見られる。
- 港湾内エリアの海水放射性物質濃度は、告示濃度未満で推移しているが、降雨時にCs-137濃度、Sr-90濃度の上昇が見られる。1～4号機取水路開渠内エリアより低いレベルとなっている。海側遮水壁鋼管矢板打設・継手処理の完了後、濃度の低下が見られる。
- 港湾外エリアの海水放射性物質濃度は、海側遮水壁鋼管矢板打設・継手処理の完了後、Cs-137濃度、Sr-90濃度の低下が見られ、低い濃度で推移していて変化は見られていない。

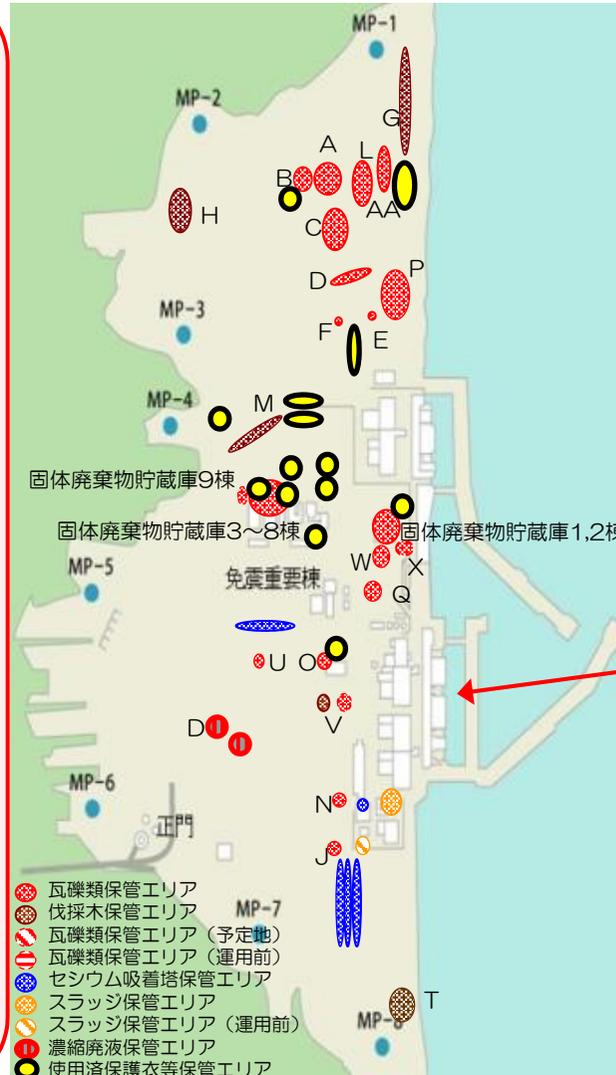
放射線防護装備の適正化

福島第一原子力発電所敷地内の環境線量低減対策の進捗を踏まえて、1～4号機建屋周辺等の汚染の高いエリアとそれ以外のエリアを区分し、各区分に応じた防護装備の適正化を行うことにより、作業時の負荷軽減による安全性と作業性の向上を図る。

R zone (アノラックエリア)	Y zone (カバーオールエリア)	G zone (一般服エリア)
全面マスク 	全面マスク 又は 平面マスク ※1※2 	使い捨て防護マスク
カバーオールの上にアノラック 	カバーオール 	一般作業服※3 構内寺用服

※1 水処理設備(多核種除去装置等)を含む建屋内の作業(視察等を除く)は、全面マスクを着用する。
 ※2 濃縮廃水、S処理水を内包しているタンクエリアでの作業(濃縮廃水等を取り扱わない作業、トロール、作業計画時の現場調査、視察等を除く)時及びタンク移送ラインに關する作業時は、全面マスクを着用する。
 ※3 特定の軽作業(トロール、監視業務、構外からの持ち込み物品の運搬等)
