汚染水対策スケジュール (1/2)

建屋滞留水中のα核種分析結果について

東京電力ホールディングス株式会社

サイトバンク建屋における流入箇所調査状況

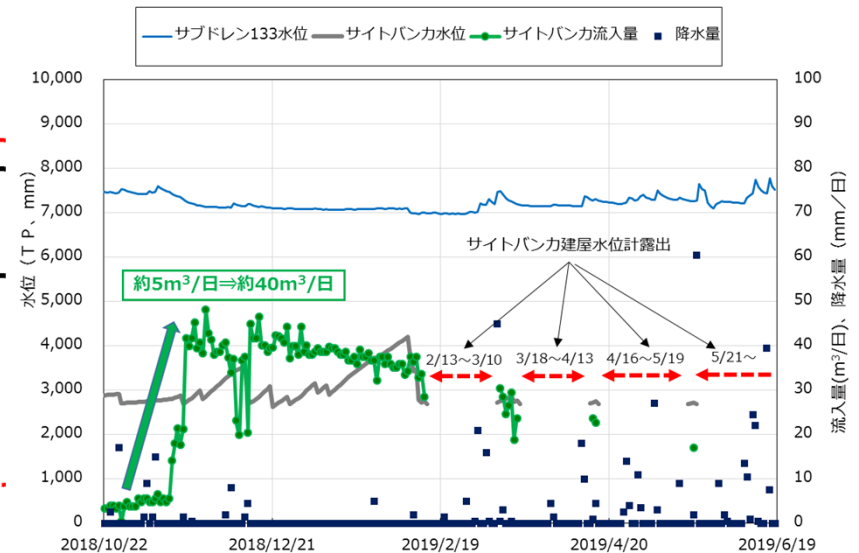
サイトバンカ建屋の流入量

- 陸側遮水壁外の建屋については、震災以降、地下水の流入により、建屋水位と周辺の地下水位との水位差が縮小した際には、プロセス主建屋又は高温焼却建屋へ移送し、処理を実施。
- これらの建屋では、これまで0~数m³/日で推移していたが、昨年11月から、サイトバンカ建屋の流入量が5m³/日から40m³/日に増加。その他の建屋に傾向の変化は無し。
- サイトバンカ建屋について、建屋水位低下後の地下階調査において、各階の排水設備の排水先である地下階のサンプタンクへの流入が確認された。流入水の水質調査結果等より、地下水の可能性が高いと評価。
- 流入箇所絞り込みのための調査において、床ドレンファンネル (BF-013)内部の側面からの流入があることを確認。(5月23日)
- ファンネル近傍のコア抜きを行ったところ、流入孔に繋がるビニルホースを確認。(6月20日)

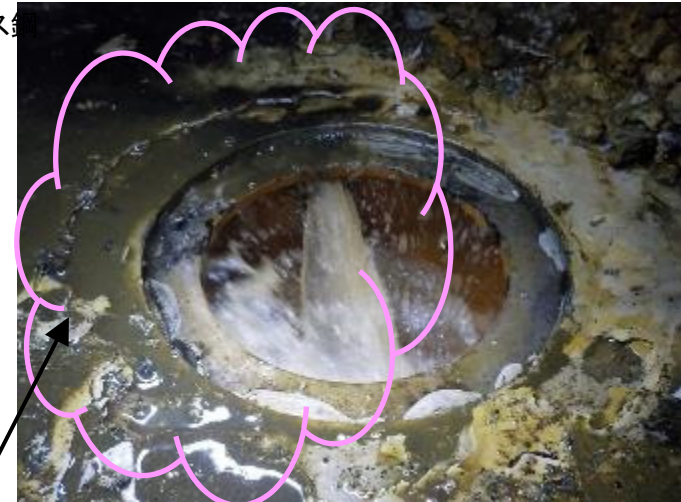
床ファンネル断面図

ファンネル周囲に補修したような形跡あり?

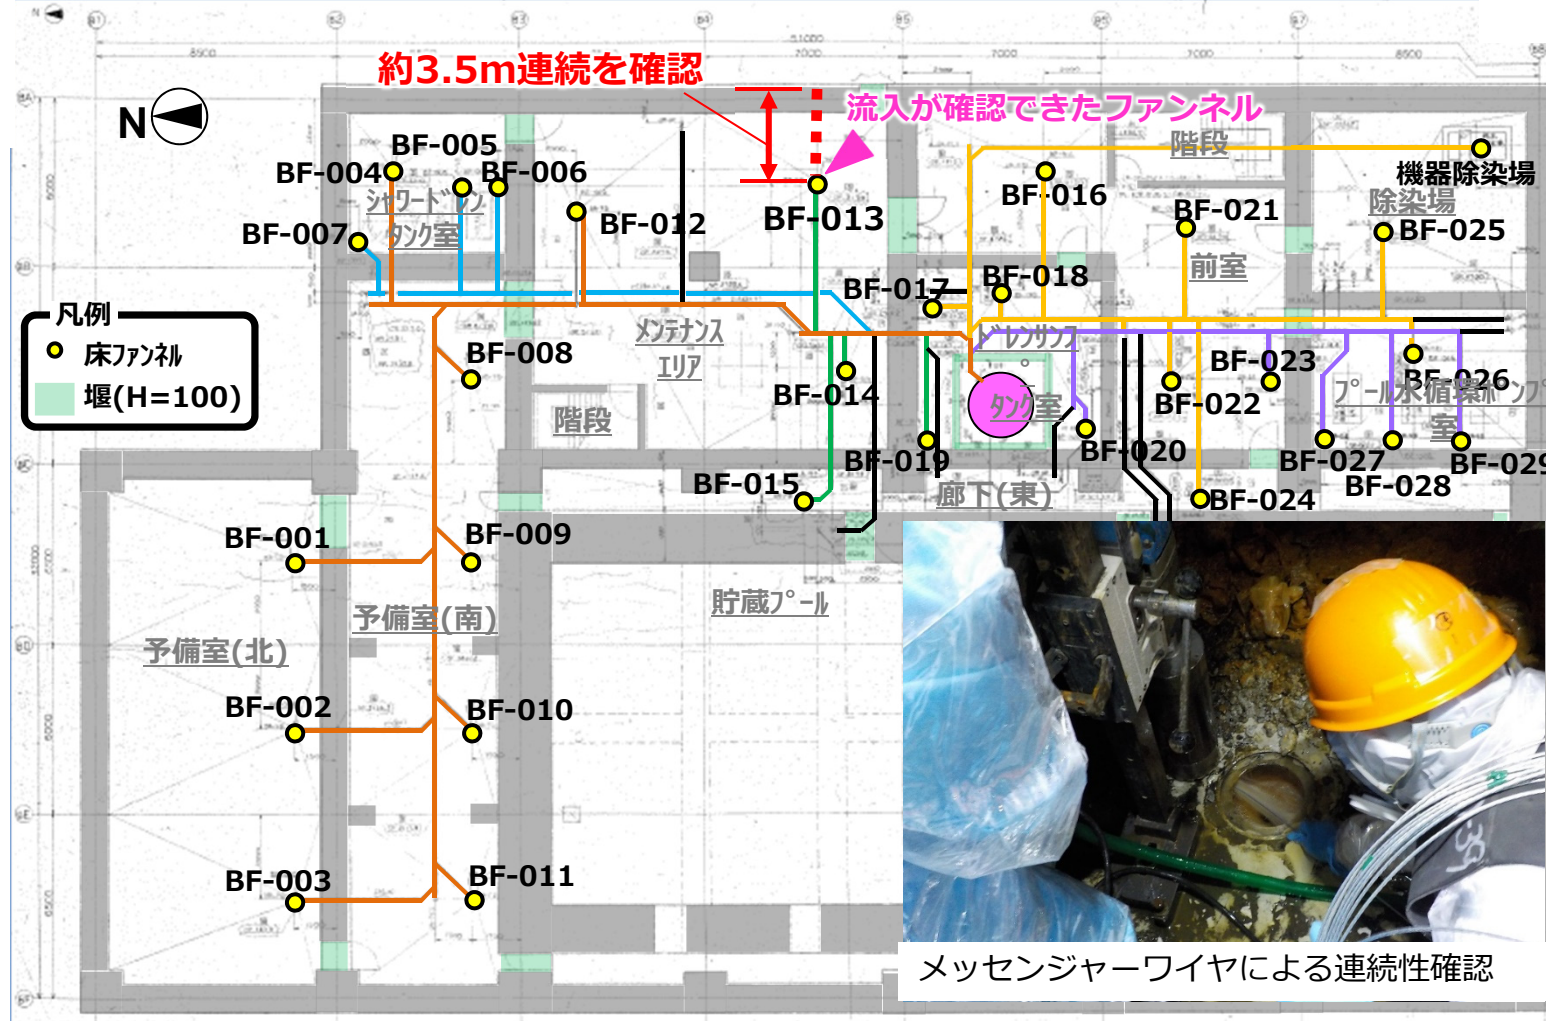
地下1階平面図 (埋設配管図)

ファンネルの流入孔からメッセンジャーワイヤを挿入し、孔の連続性を調査。

⇒ファンネル中心部から約3.5mまで (建屋外壁面付近まで) 連続していることを確認。

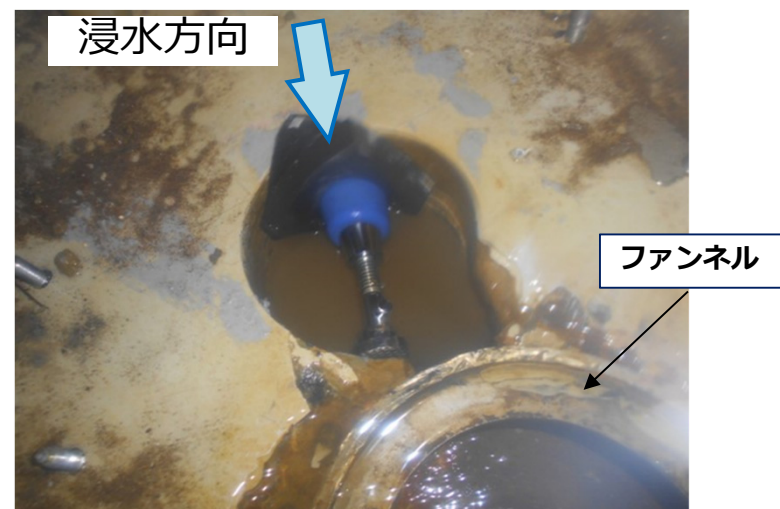
コア抜き箇所の流入抑制状況

止水対策工事完了までの間の流入抑制対策として、コア抜き箇所仮栓をして流入を抑制。

現時点で仮栓設置付近からの流入はほぼ止まった状態。

流入経路調査までの間、定期的に流入状況の監視を行う。

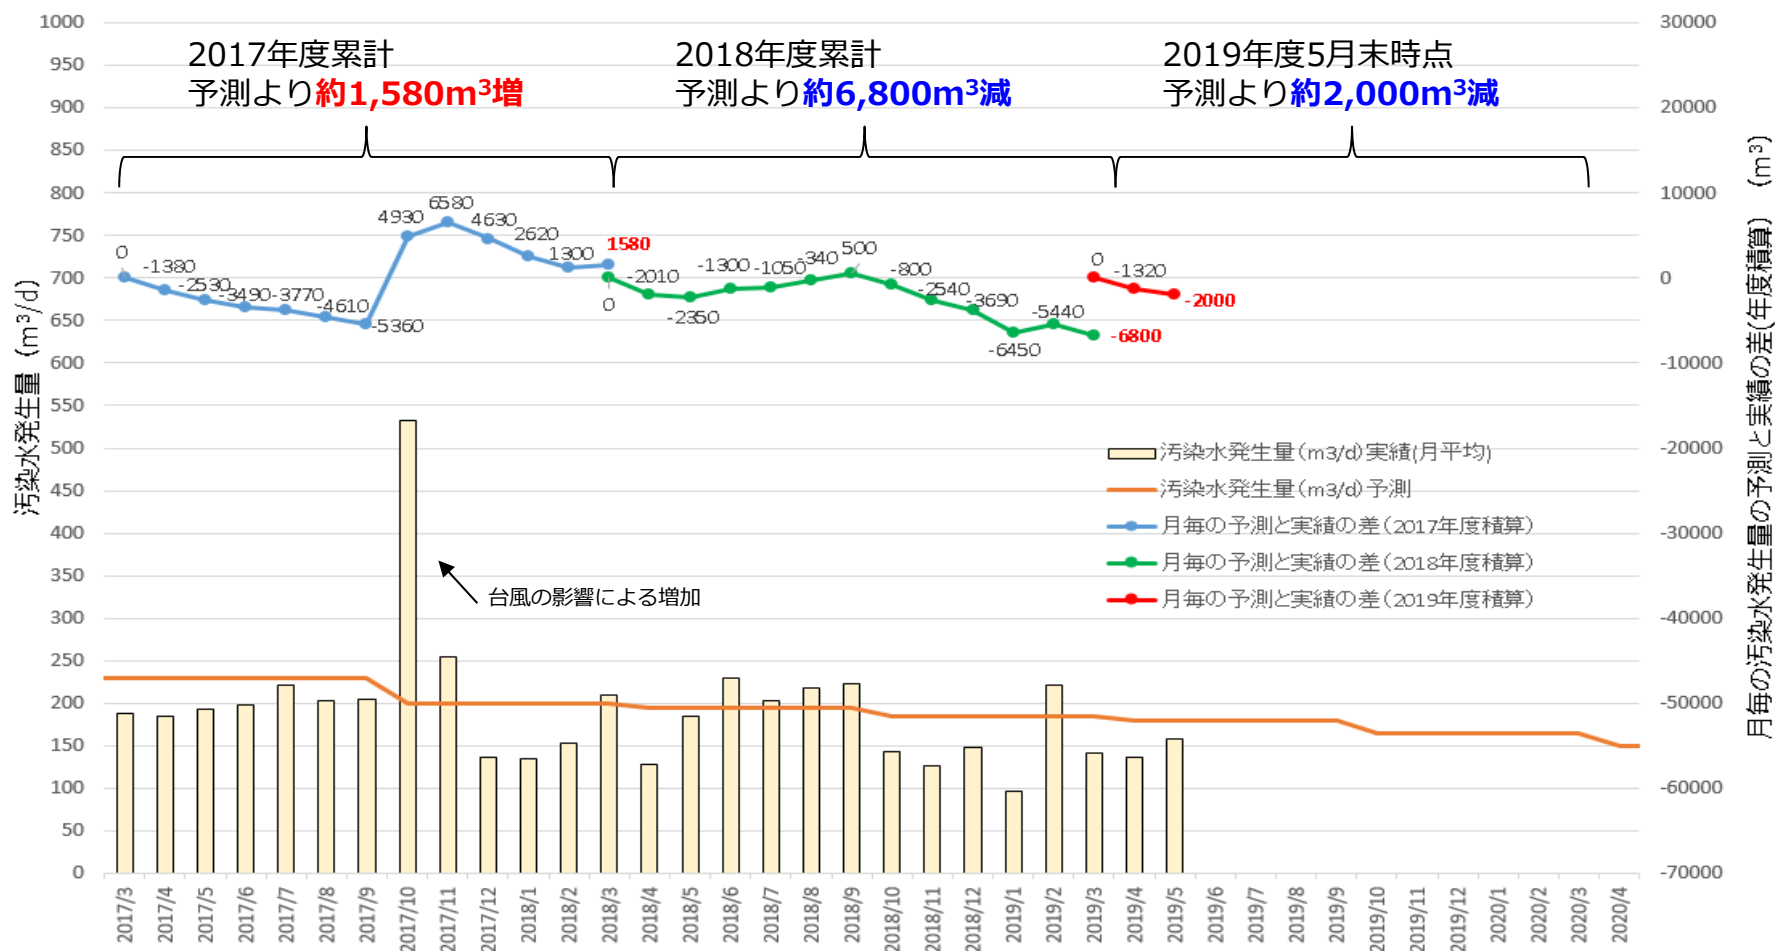
- 汚染水発生量の予測と実績の差について、年度毎に積算評価を実施（下図折れ線グラフ参照）。
- いずれの年度においても、実績値は予測値に対して同等又は下回る傾向。

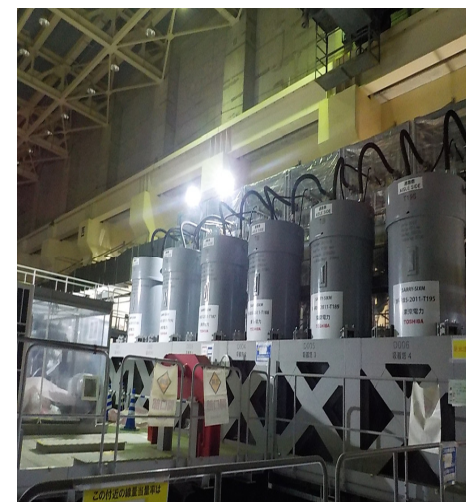
(参考) 第三セシウム吸着装置 (SARRY II) の設置について

■ 滞留水処理および建屋滞留水浄化の加速化により、建屋貯留リスクの早期低減が実現可能

- メンテナンス時、万一の設備故障時または定期的に行っている吸着塔交換作業等による処理装置の停止時においても、他の処理装置で滞留水処理が可能。

第二セシウム吸着装置	第三セシウム吸着装置	備考
定格容量	1,200m ³ /日 (600m ³ /日×2系列)	600m ³ /日 (600m ³ /日×1系列)	
装置の構成	吸着塔は5塔で構成している (通常は3塔で運用)	吸着塔は4塔で構成する	吸着塔数の合理化
電源設備	所内の高圧母線から受電している	所内の異なる2つの高圧母線から受電する	電源の信頼性向上
放射線遮へい	吸着塔の遮へいに鉛玉を使用している	吸着塔の遮へいは鋳込の鉛ブロックにする	遮へい能力の向上
残水処理	吸着塔出口配管底部に残水を一部確認	吸着塔の最下部より内部水のドレンが可能な構造とする※	腐食リスクの低減
漏えい対策	計装配管がねじ込み構造となっている	配管の接続部を突合せ溶接に変更する	保守性の向上, 腐食による漏えいリスク低減
