## 「廃炉」の主な作業項目と作業ステップ

## 使用済燃料プールからの燃料取り出し

## 「汚染水対策」の3つの基本方針と主な作業項目

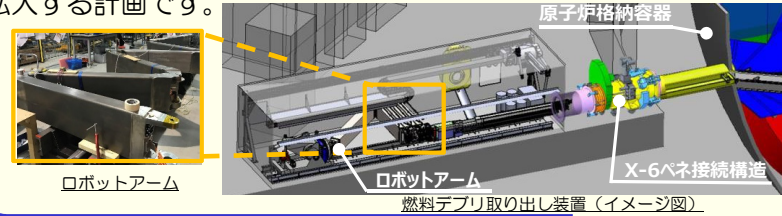
試験的取り出し	段階的に取り出し規模を拡大
デブリ回収装置	デブリ回収装置
金ブラシ案 真空容器案	グリッパ 掘削回収ツール案

- ・ 初号機の燃料デブリ取り出し方法について、原子炉格納容器内部調査の進捗状況や作業環境の整備状況等を考慮し、検討を進めてきた。
- ・ デブリ取り出し初号機は、2019年2月に実施した接触調査による性状把握や、原子炉格納容器へのアクセスするための原子炉建屋1階の環境整備状況等の進捗、それらを考慮したエンジニアリングの結果、2号機が妥当と評価。
- ・ 取り出し方法としては、ロボットアームを活用し、試験的な取り出しに着手します。その後、取り出し方法の検証や確認を行った上で、同じ機構の装置を用い、段階的に規模を拡大する計画。

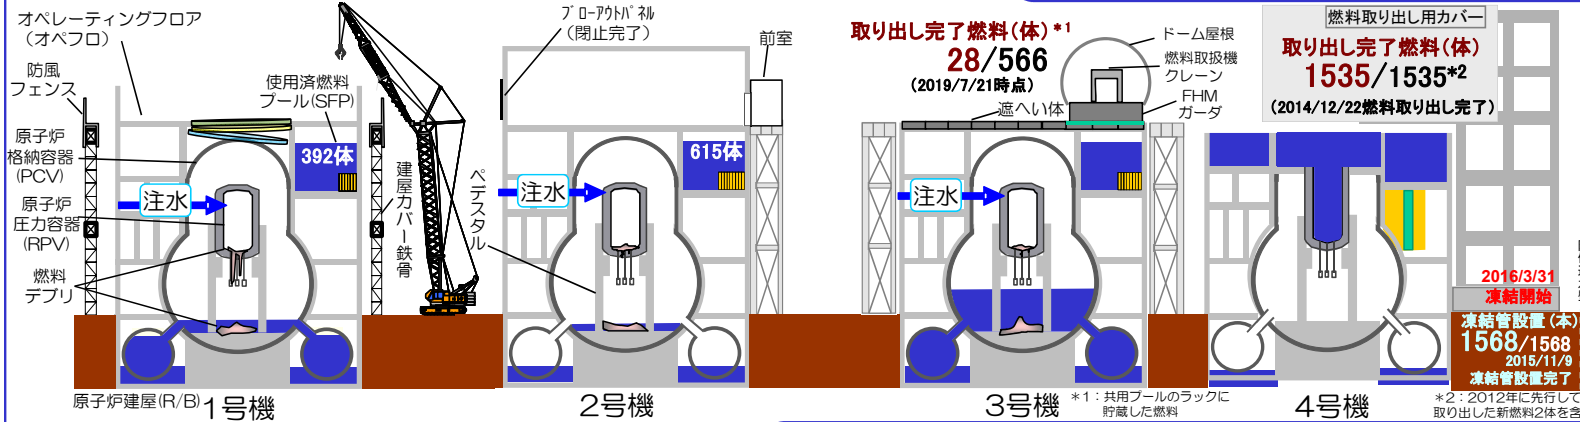
各号機の比較

1号機	2号機	3号機
作業現場の線量	高い (約600mSv/h)	低い (約5mSv/h)	やや高い (約10mSv/h)
放射性物質閉じ込め機能	気密性がやや高い	気密性が高い (水素爆発せず建屋が健全)	気密性が低い
デブリの状況	情報無	情報有	情報有
アクセスルート	情報無	情報有	情報有
迅速性	高線量の配管撤去が必要	作業現場の整備が進んでいる	格納容器内の水位低下が必要

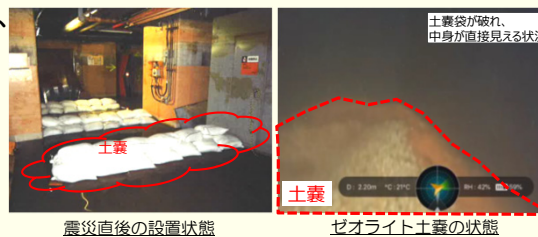
震災直後の汚染水対策のために設置した高温焼却炉建屋地下階のゼオライト土嚢の状態確認等を目的に、水中ドローンをを用いた線量調査と目視確認を12月3日から開始しました。

調査の結果、土嚢袋が破れていることやこれまでの調査範囲において土嚢の表面線量が、最大約4,000mSv/hであることを確認しました。

- ・調査の結果、土嚢袋がプロセス主建屋よりも損傷の程度が大きいことやゼオライトの他、活性炭と考えられる黒い粒の存在も確認。また、これまでの調査範囲において、土嚢の表面線量は、最大約4,000mSv/hであることを確認。
- ・今回の調査で得られた結果を基に、今後、線量影響評価を行う計画。

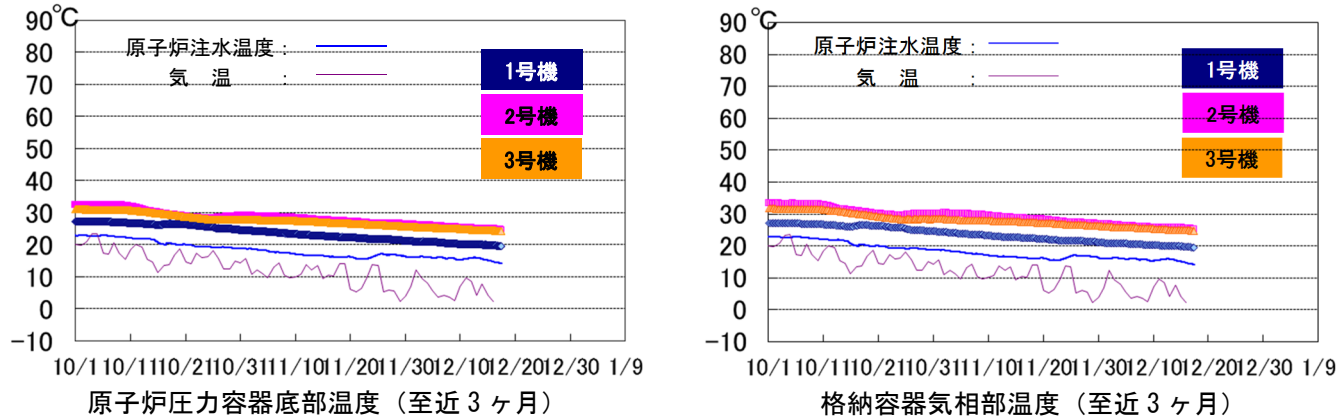
注水冷却を継続することにより、原子炉圧力容器底部温度、格納容器気相部温度は、号機や温度計の位置によって異なるものの、至近1ヶ月において、約20～30度で推移。

※トレンドグラフは複数点計測している温度データの内、一部のデータを例示

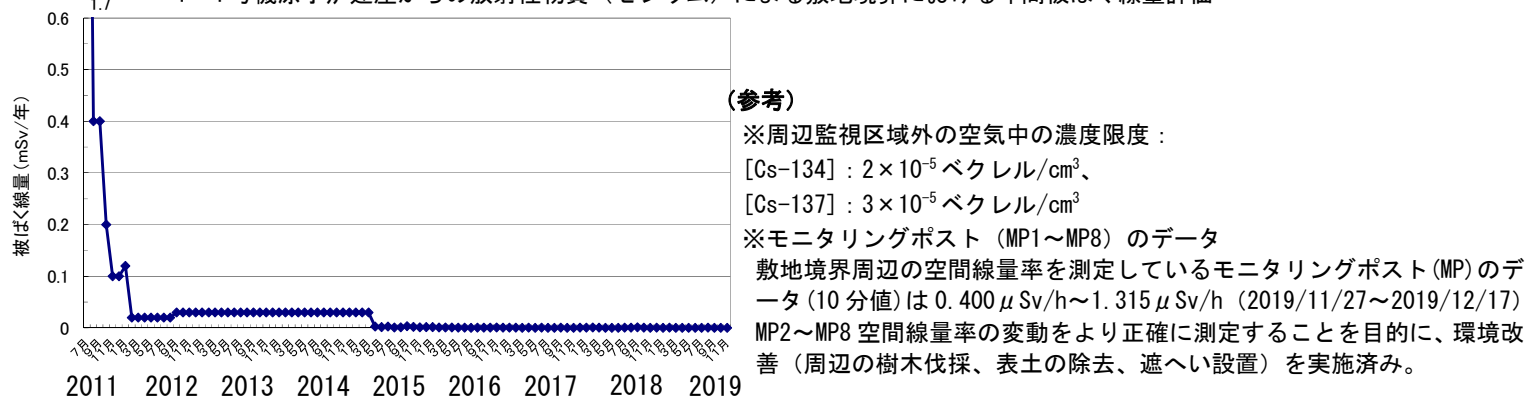
1～4号機原子炉建屋からの放射性物質（セシウム）による敷地境界における年間被ばく線量評価

2019年11月において、1～4号機原子炉建屋から新たに放出される放射性物質による、敷地境界における空气中放射性物質濃度は、Cs-134 約  $1.9 \times 10^{-12}$  ベクレル/cm<sup>3</sup> 及び Cs-137 約  $7.0 \times 10^{-12}$  ベクレル/cm<sup>3</sup> と評価。放出された放射性物質による敷地境界上の被ばく線量は 0.00007mSv/年未満と評価。

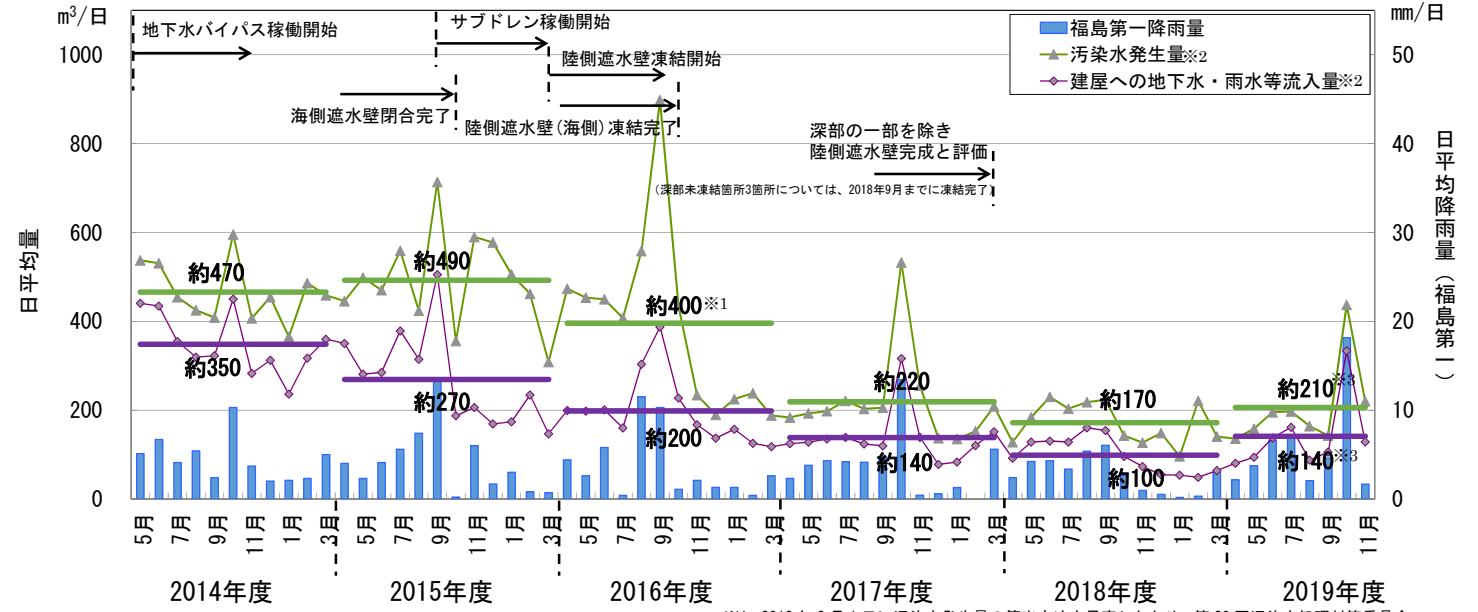
図1: 汚染水発生量と建屋への地下水・雨水等の流入量の推移

- 日々発生する汚染水に対して、サブドレンによる汲み上げや陸側遮水壁等の対策を重層的に進め、建屋流入量を低減。
- 「近づけない」対策(地下水バイパス、サブドレン、陸側遮水壁等)を着実に実施した結果、対

策開始時の約470m<sup>3</sup>/日(2014年度平均)から約170m<sup>3</sup>/日(2018年度平均)まで低減。

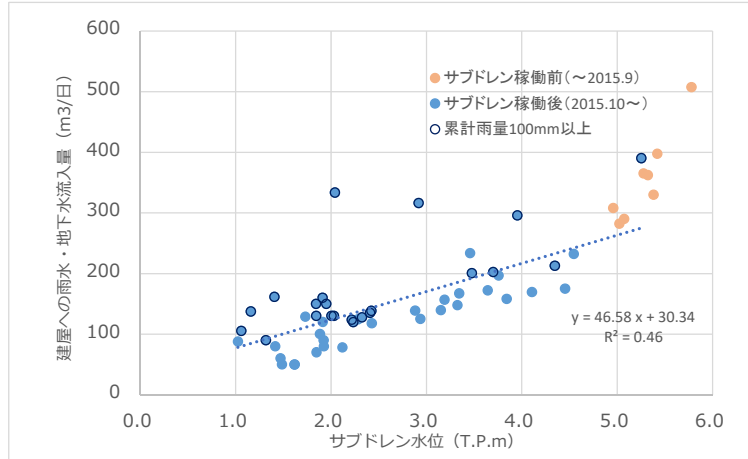
図2：建屋への地下水・雨水等流入量と1～4号機サブドレン水位の相関

- サブドレン稼働によりサブドレン水位が T.P. 3.0m を下回ると、建屋への流入量も 150m<sup>3</sup>/日を下回ることが多くなっているが、降雨による流入量の増加も認められる。

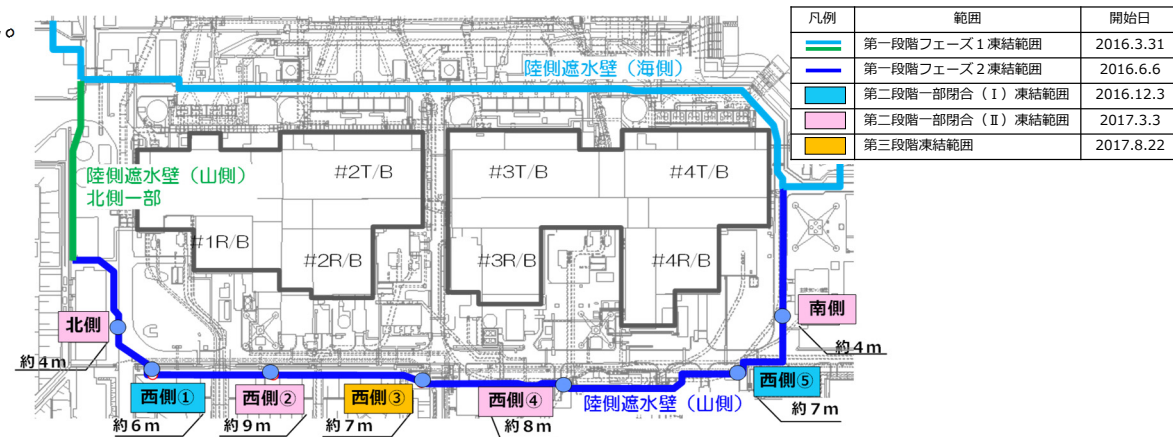
図3：陸側遮水壁(山側)の閉合箇所

- 陸側遮水壁は、凍土の成長を制御する維持管理運転を、2017年5月より、北側と南側で実施中。また、凍土が十分に造成されたことから、東側についても2017年11月に維持管理運転を開始。2018年3月に維持管理運転範囲を拡大。
- 2018年3月、陸側遮水壁はほぼ全ての範囲で地中温度が0℃を下回ると共に、山側では4～5mの内外水位差が形成され、深部の一部を除き造成が完成。2018年3月7日に開催された第21回汚染水処理対策委員会にて、サブドレン等の機能と併せ、地下水を安定的に制御し、建屋に地下水を近づけない水位管理システムが構築され、汚染水の発生を大幅に抑制することが可能となったとの評価が得られた。
- 深部の未凍結箇所については補助工法を行い、2018年9月までに0℃以下となったことを確認。また、2019年2月より全区間で維持管理運転を開始。
- 陸側遮水壁内側エリアの地下水位は、年々低下傾向にあり、山側では平均的に4～5mの内外水位差が形成。また、護岸エリア水位も地表面(T.P. 2.5m)に対して低位(T.P. 1.6～1.7m)で安定している状況。

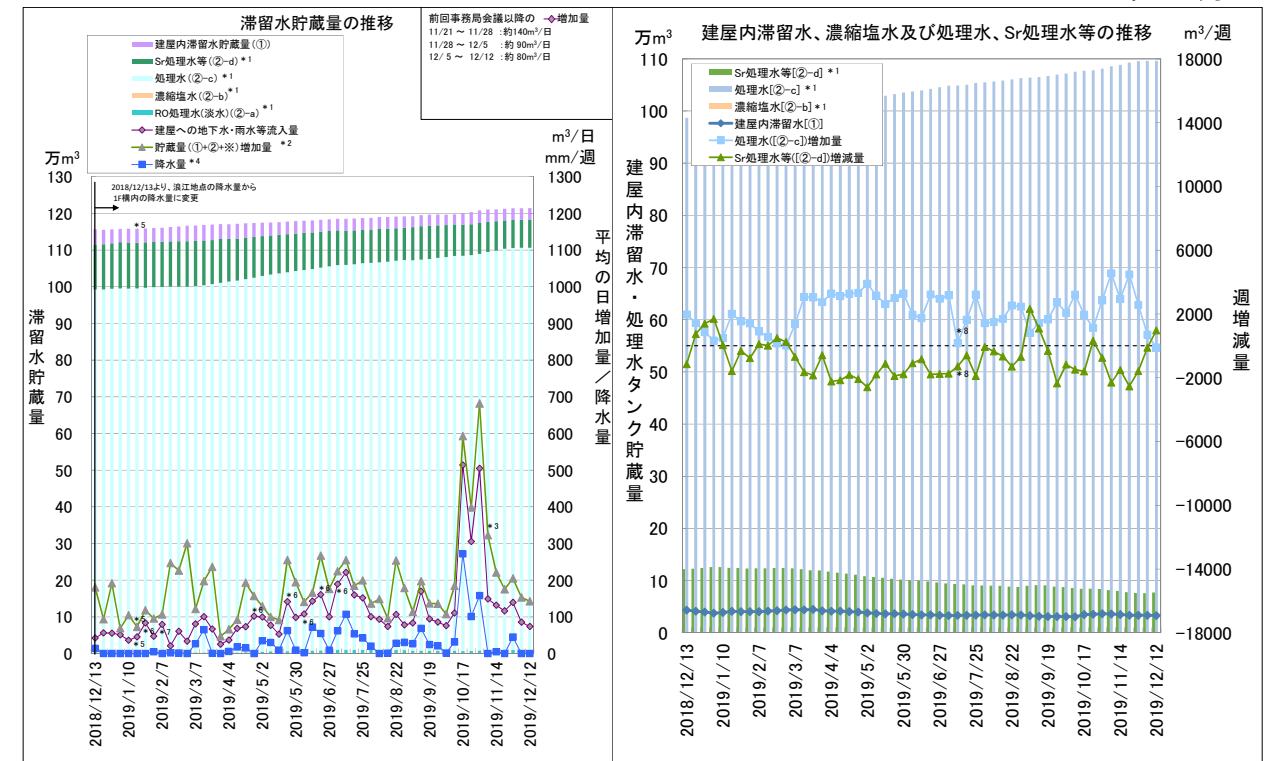
図4：滞留水の貯蔵状況

- セシウム吸着装置(KURION)でのストロンチウム除去(2015年1月6日～)、第二セシウム吸着装置(SARRY)でのストロンチウム除去(2014年12月26日～)を実施中。第三セシウム吸着装置(SARRY II)でのストロンチウム除去(2019年7月12日～)を実施中。2019年12月12日時点で約557,000m<sup>3</sup>を処理。
- タンクエリアにおける対策
  - 汚染水タンクエリアに降雨し堰内に溜まった雨水のうち、排水基準を満たさない雨水について、2014年5月21日より雨水処理装置を用い放射性物質を除去し敷地内に散水(2019年12月16日時点で累計144,615m<sup>3</sup>)。 2019年12月12日現在

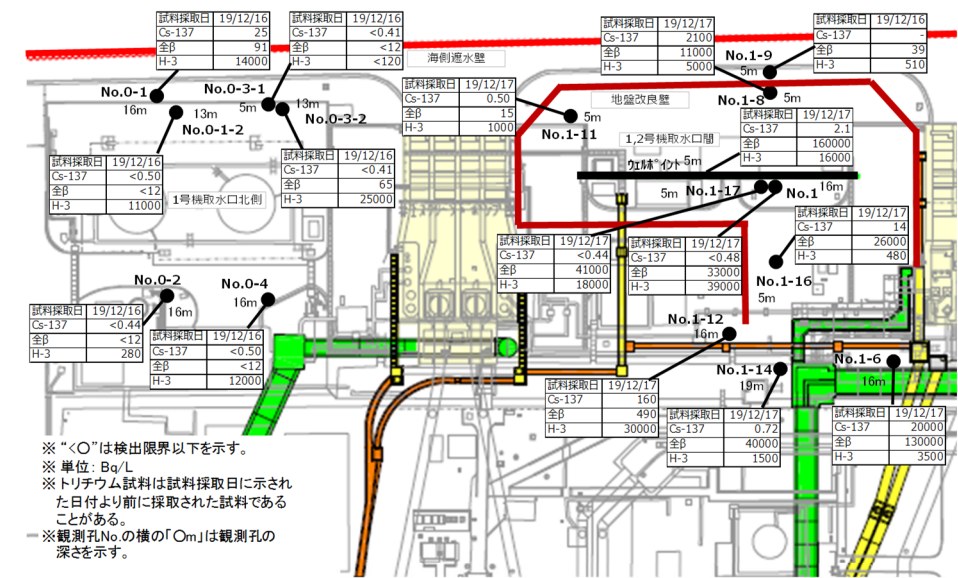
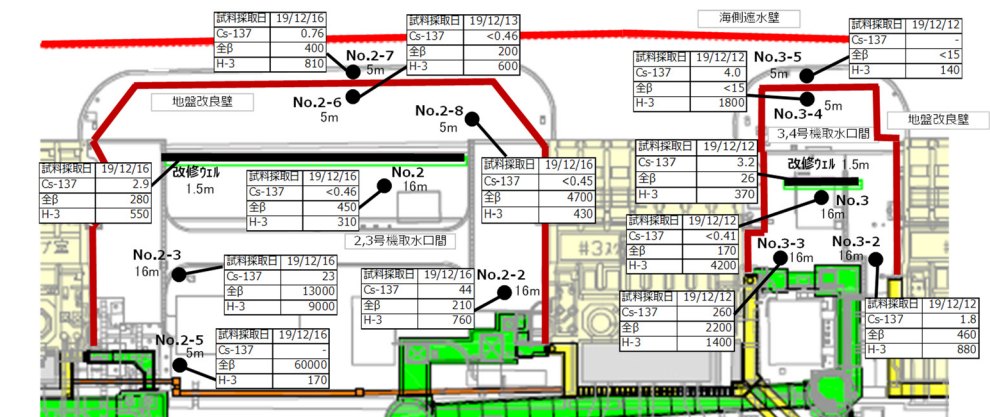
<2、3号機取水口間、3、4号機取水口間>  
図5：タービン建屋東側の地下水濃度

- ・ No.1-6でH-3濃度は2019年10月より6,000Bq/L程度から1,000Bq/L程度まで低下後上昇し、現在3,500Bq/L程度。
- ・ No.1-9で全β濃度は2019年4月より20Bq/L程度から上昇低下を繰り返し、現在40Bq/L程度。
- ・ No.1-14でH-3濃度は2019年7月より1,300Bq/L程度から上昇低下を繰り返し、現在1,500Bq/L程度。2013年8月15日より地下水汲み上げを継続（1、2号機取水口間ウェルポイント：2013年8月15日～2015年10月13日、10月24日～、改修ウェル：2015年10月14日～23日）。

- ・ No.2-3でH-3濃度は2019年8月より6,000Bq/L程度から低下傾向にあったが上昇し、現在9,000Bq/L程度。全β濃度は2019年8月より14,000Bq/L程度から5,000Bq/L程度まで低下後上昇し、現在13,000Bq/L程度。
- ・ No.2-5でH-3濃度は2019年6月より2,300Bq/L程度から120Bq/L未満まで低下後上昇低下を繰り返し、現在170Bq/L程度。全β濃度は2019年9月より65,000Bq/L程度から500Bq/L程度まで低下後上昇し、現在60,000Bq/L程度。

- ・ No.2-6で全β濃度は2019年5月より100Bq/L程度から上昇し、現在200Bq/L程度。（2013年12月18日より地下水汲み上げを継続（2、3号機取水口間ウェルポイント：2013年12月18日～2015年10月13日、改修ウェル：2015年10月14日～））。
- ・ 排水路の放射性物質濃度は、降雨時に濃度が上昇する傾向にあるが、全体的に横ばい傾向。

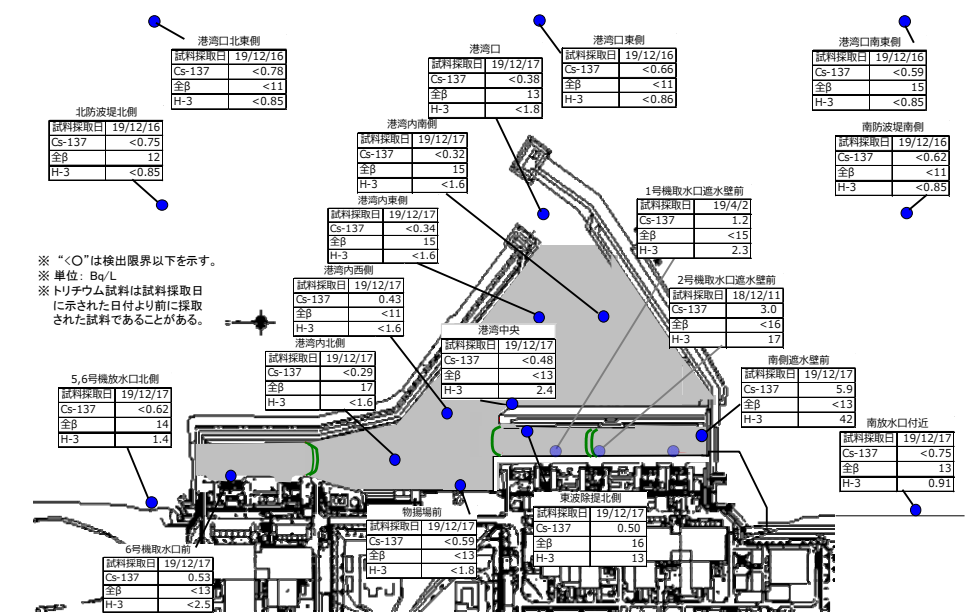
図6：港湾周辺の海水濃度

- ・ 1～4号機取水路開渠内エリアの海水放射性物質濃度は告示濃度未満で推移しており、降雨時にCs-137濃度、Sr-90濃度が上昇。海側遮水壁鋼管矢板打設・継手処理の完了後、濃度が低下。メガフロート関連工事によりシルトフェンスを開渠中央へ移設した2019年3月20日以降、Cs-137濃度について、南側遮水壁前が高め、東波除堤北側が低めで推移。

- ・ 港湾内エリアの海水放射性物質濃度は告示濃度未満で推移しており、降雨時にCs-137濃度、Sr-90濃度が上昇するが1～4号機取水路開渠内エリアより低いレベル。海側遮水壁鋼管矢板打設・

継手処理の完了後、濃度が低下。

- ・ 港湾外エリアの海水放射性物質濃度は、海側遮水壁鋼管矢板打設・継手処理の完了後、Cs-137濃度、Sr-90濃度が低下し、低い濃度で推移。

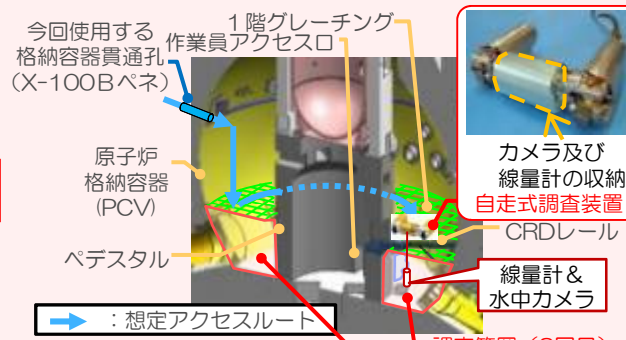
格納容器内調査イメージ

- 2015年4月に、狭隘なアクセスロ(内径φ100mm)から格納容器内へ進入し、格納容器1階内部の映像、空間線量等の情報を取得。
- 2017年3月、ベデスタル外地下階へのデブリの広がりを調査するため、自走式調査装置を用いた調査を実施し、PCV底部の状況を初めて撮影。得られた画像データと線量データを元に、PCV内部の状況を継続検討していく。

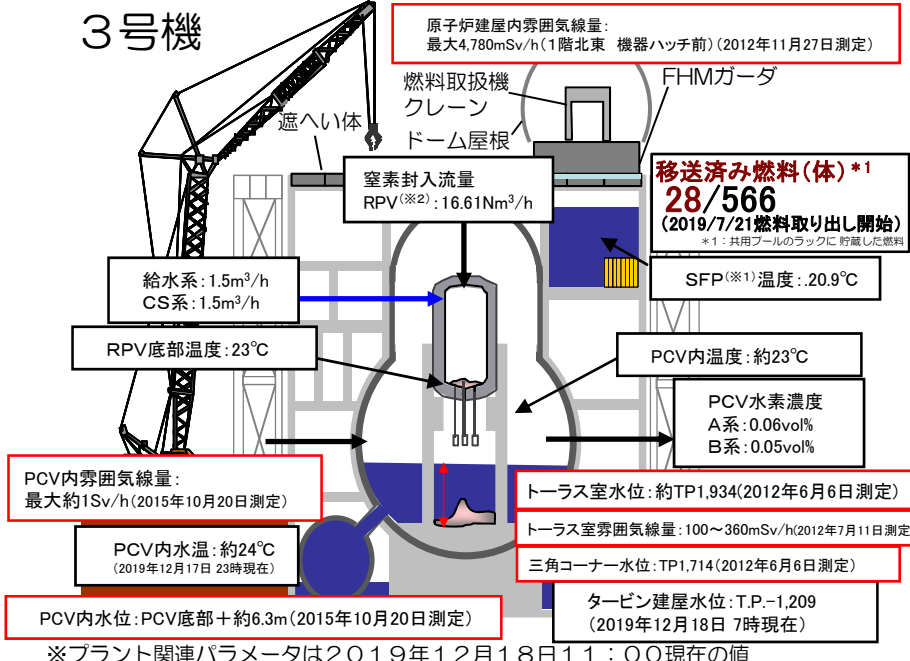
3号機原子炉格納容器機器ハッチ 小型調査装置による調査結果

燃料デブリ取り出しに向けた原子炉格納容器調査の一環として、3号機原子炉格納容器(PCV)機器ハッチの周辺について、2015年11月26日に小型調査装置を用いて詳細調査を実施。  
格納容器内水位より下部にあたる機器ハッチ周辺にて、錆などの汚れが確認されたため、シール部からにじみ程度の漏えいの可能性が考えられる。  
同様のシール構造である他の格納容器貫通部も含め、調査・補修方法を検討する。
