1号機PCV内部調査にかかる アクセスルート構築作業の検討状況

2019年12月19日

東京電力ホールディングス株式会社

燃料デブリ取り出しの検討状況について

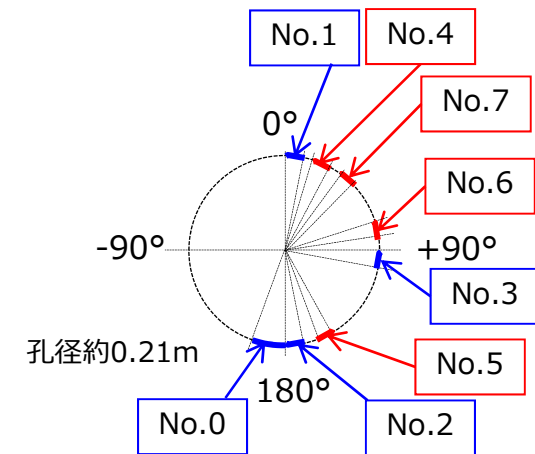
切削範囲イメージ
(紙面奥側がPCV内側)

No.	施工範囲	作業監視用DM①の 最大ダスト濃度 [Bq/cm ³]	切削 時間	目的
	ノズル移動範囲			
0 (6/4)	-160°→+160°※1	2.7×10^{-2}	約6分	-
1 (7/31)	+5°→0°	9.4×10^{-3}	約2分	PCV構造物の距離によるダスト発生傾向の把握
2 (8/1)	180°→+175°	1.1×10^{-2}	約2分	
3 (8/2)	+95°→+90°	4.9×10^{-3}	約2分	
4(11/25)	+15°→+10°	1.9×10^{-3}	約2分	フィルタなどによるダスト濃度の低減効果の把握
5(11/26)	+165°→+160°	2.1×10^{-3}	約2分	
6(11/27)	+85°→+80°	2.2×10^{-3}	約2分	
7(11/28)	+35°→+30°	3.7×10^{-3}	約2分

※1：貫通範囲は-160°～180°と推定

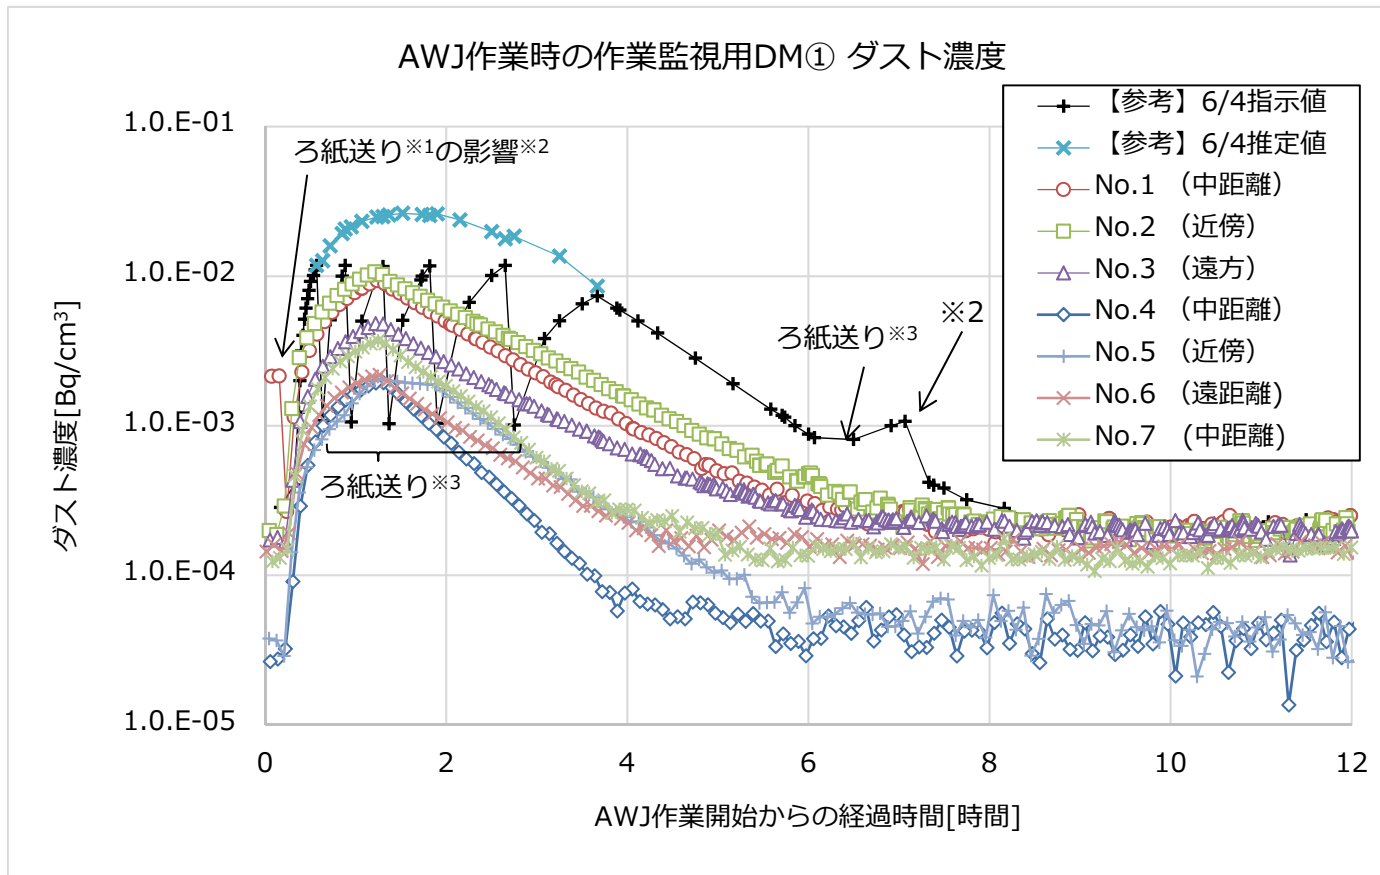
(参考) データ拡充作業の結果 (ダスト濃度変化)

※1：ろ紙送りの理由：DMリセット操作を行ったことにより、ろ紙送りが発生

※2：濃度上昇の理由：モニタ内部の汚染分だけ上昇

※3：ろ紙送りの理由：ろ紙上の放射能濃度が高くなることで検出器が応答しきれず、ダスト濃度を過小評価することを未然に防ぐためにろ紙送りが自動動作（測定値の信頼性保護機能）

- 作業監視用DMのデータおよび試料分析結果より以下の事項を確認した。
 - (a) 全体的に作業監視用DM①のダスト濃度(P3記載)は前回より低い（前回よりダスト量が少ない）。
 - (b) 特に、前回切削箇所近傍にその傾向が顕著（比較的離れたNo.7の最大値は若干高い）。
 - (c) ドレン水の放射能(P10記載)は前回(P11記載)と同等である。
- 上記の結果から以下の通り推測している。
 - 作業監視用DM①のダスト値が前回より低い原因として「前回AWJ作業による洗浄効果」と「凝縮効果」が考えられるものの、上記(a), (b)から、「前回AWJ作業による洗浄効果」がその要因と推定している。
- 今後の計画
 - 今回取得したデータは本設DMとDM③の値(P10記載)が小さく（上記(a)の影響）、フィルタ低減効果の評価には引き続きデータ取得が必要である。
 - AWJ作業によりPCV内構造物が洗浄されている効果が現れていると推定しており、引き続き、貫通箇所と近接・離隔箇所での切削時のデータも含め、今後の切削時間の適正化に資するデータを取得していく予定。
 - 現在の切削箇所（孔径約0.21m）の作業を進めながら、凝縮効果等を含め、得られるデータを分析・評価し、切削時間の適正化を図っていく予定。

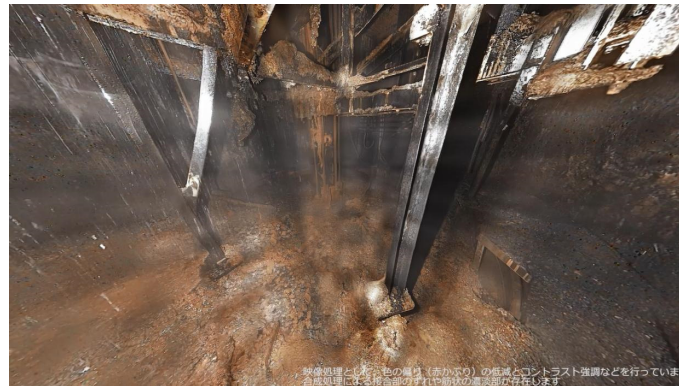
ペDESTAL内地下階調査結果

- ペDESTAL内のプラットフォーム上および地下階へアクセスすることが可能なことを確認
- プラットフォーム上及び地下階に堆積物が存在しており、一部は把持して動かせることを確認

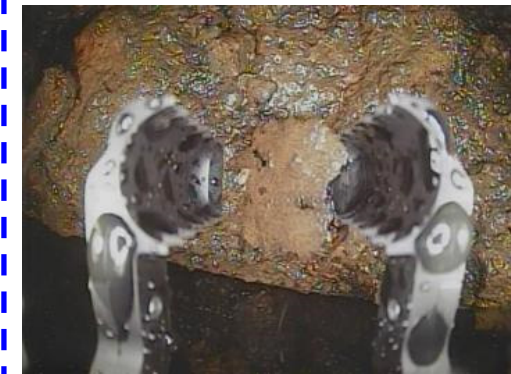
プラットフォーム上堆積物の把持状況
(概要図①の付近)

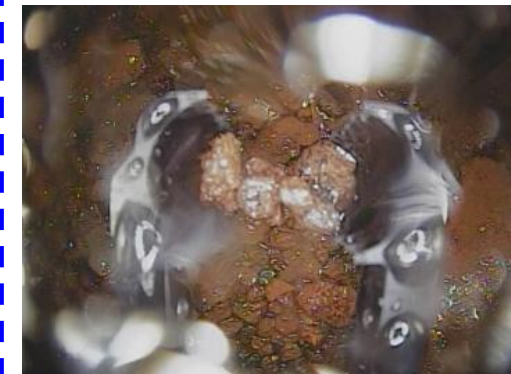
地下階堆積物の把持状況
(概要図②の付近)

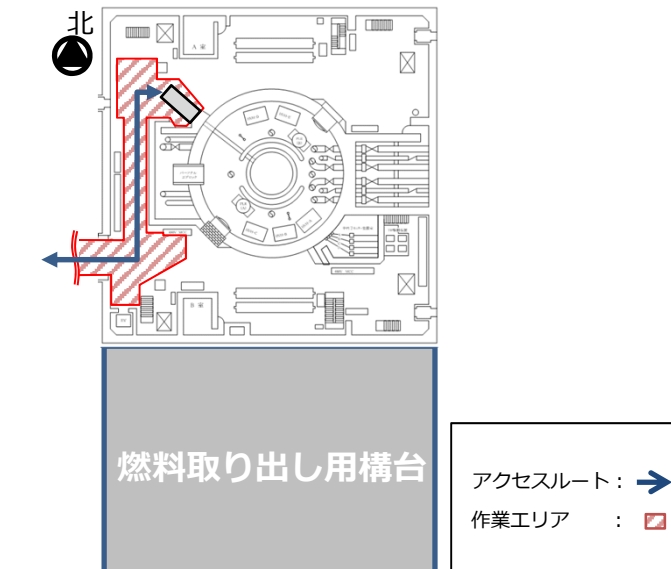
- 燃料デブリ取り出しは、2号機R/B1階および大物搬入口周辺が主な作業エリア
- 2号機のR/B1階（X-6ペネ周辺）の雰囲気線量率は平均で5mSv/h程度まで低減しているが、さらなる環境改善を実施する計画
- 2号機の使用済み燃料取り出しは原子炉建屋南側に構台および前室を設置して実施する計画のため、作業干渉すること無く並行作業が可能な見込み

図：燃料デブリ取り出し作業エリアイメージ
