汚染水対策スケジュール (1/2)

# メガフロートの津波等リスク低減対策工事の進捗状況について

# 建屋滞留水処理の進捗状況について

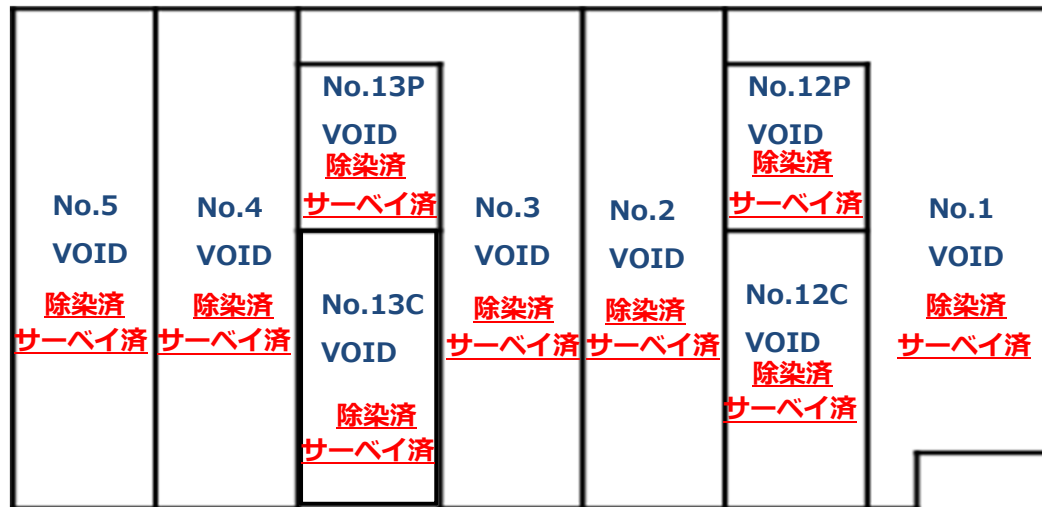
メガフロート状況 (2/26 内部除染完了)

➤ 除染済VOIDの全面（天井・側面・底部）で判定基準値4Bq/cm<sup>2</sup>未満を確認済

□ : 除染完了

VOID : メガフロート内を仕切っている空間のことであり、全9区画ある。

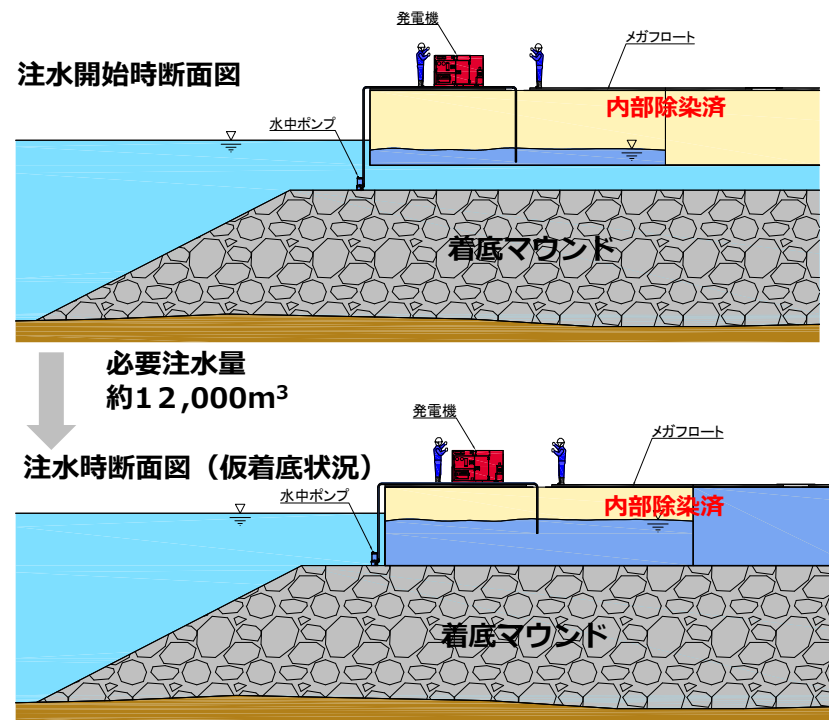
## 【仮着底方法】

- 内部除染時は、1-4号機取水路開渠の最奥部で固定された状態であるが、マウンド着底の際は取水路開渠入り口付近に移動すること、及び着底マウンドにより水深が浅くなっているため、波浪や潮汐の影響を受けやすく、可能な限り短時間で着底させる必要がある。
- そのため、メガフロートの内部除染後に、メガフロート内部に海水を注水し早期に仮着底させ、メガフロート内部から段階的に排水し、モルタルと入れ替えながら確実にモルタルを内部充填し着底させていく。

- 使用する海水量は約12,000m<sup>3</sup>を予定している。
  - 注水方法は、1 - 4号取水路開渠内の海水を【水中ポンプ：8 (m<sup>3</sup>/min)】を10台用いて注水することでメガフロート内に注水させる予定である。注水作業時間は合計で3～4時間程度を想定している。
- ⇒結果としてメガフロートの着底作業が短時間で可能であり、波浪や潮汐の影響の回避が可能。

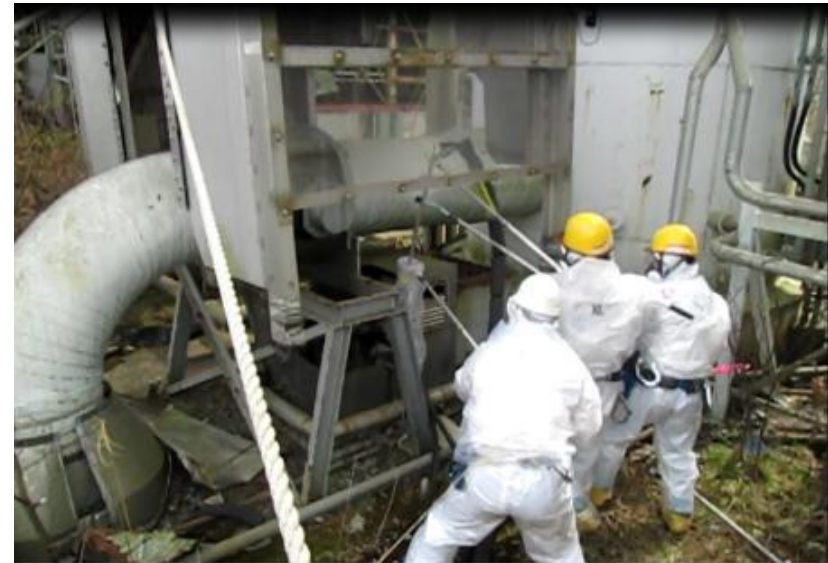
# 吸込み管交換 (2月14日)

吸込み下限値 : 260mm※ (交換前 : 320mm)  
水位管理 : 300mm~260mm (交換前 : 340mm~325mm)  
※250mm以上とすることで、雨水流入配管の水封を維持

総被ばく線量 : 2.73人・mSv  
個人最大被ばく線量 : 0.54mSv/人  
近傍での作業時間 : 約2分
