# 3号機燃料デブリ冷却状況の確認試験の結果（速報） について

2020年2月27日

# 1～3号機窒素封入設備他取替工事について

# 2号機CSTインサースビスに向けた原子炉注水系の 切替について

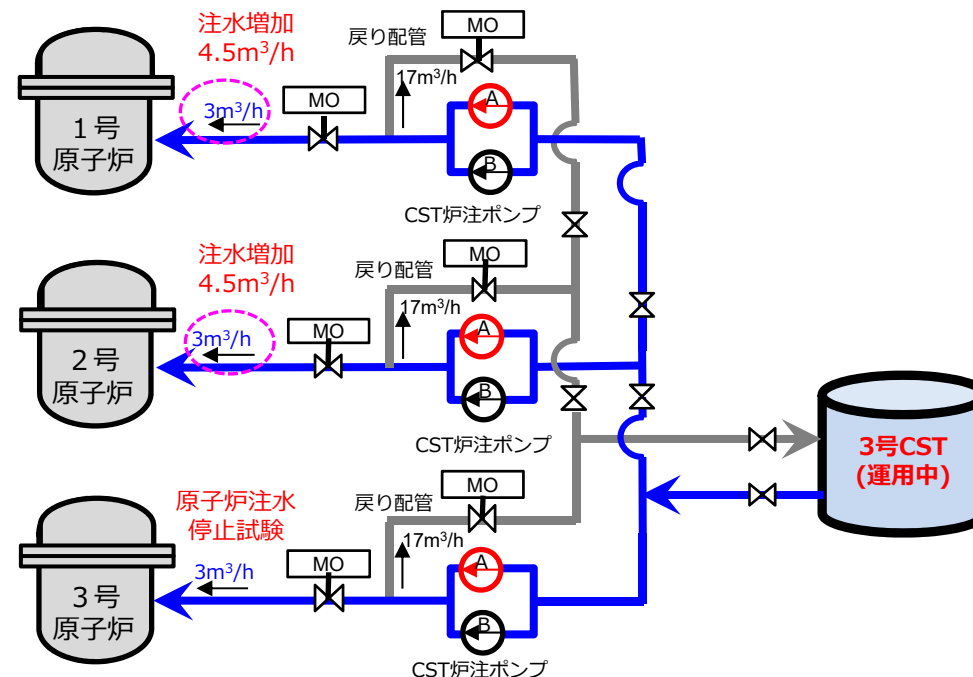
## (参考) 3号機試験に伴う、1・2号機の原子炉注水量増加

- 現在の原子炉注水量は、注水ポンプの定格流量よりも大幅に少なく、ポンプ吐出流量の大部分は水源の3号CSTに戻している。
- 1～3号機のCST戻りの配管は1ラインに合流しているため、各号機の戻り流量・圧力のバランスを調整をしながら運転する必要がある。
- そのため、3号機の原子炉注水停止試験にあたっては、1・2号機の注水量を3.0m<sup>3</sup>/hから4.5m<sup>3</sup>/hに増加させた状態で試験を実施する。

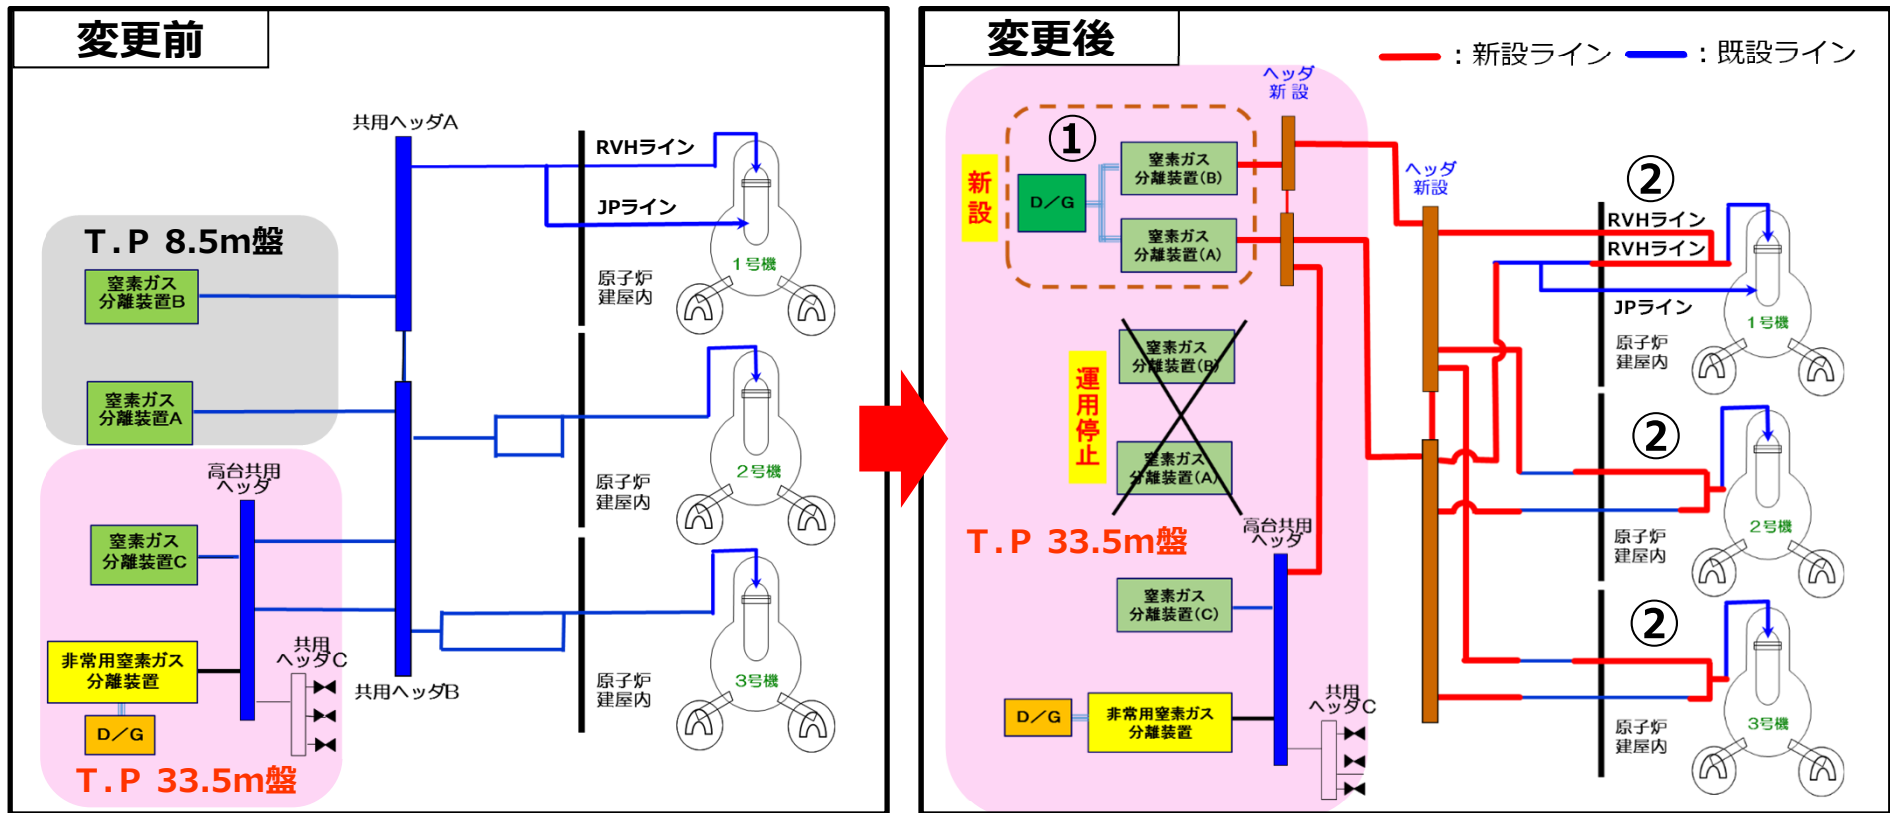
# 1. 工事概要

- 窒素封入設備の信頼性向上を目的として、以下の工事を実施済み。
  - ① 窒素ガス分離装置 A 及び B の取替並びに専用ディーゼル発電機の新設
  - ② 1～3号機原子炉圧力容器（RPV）封入ラインの二重化

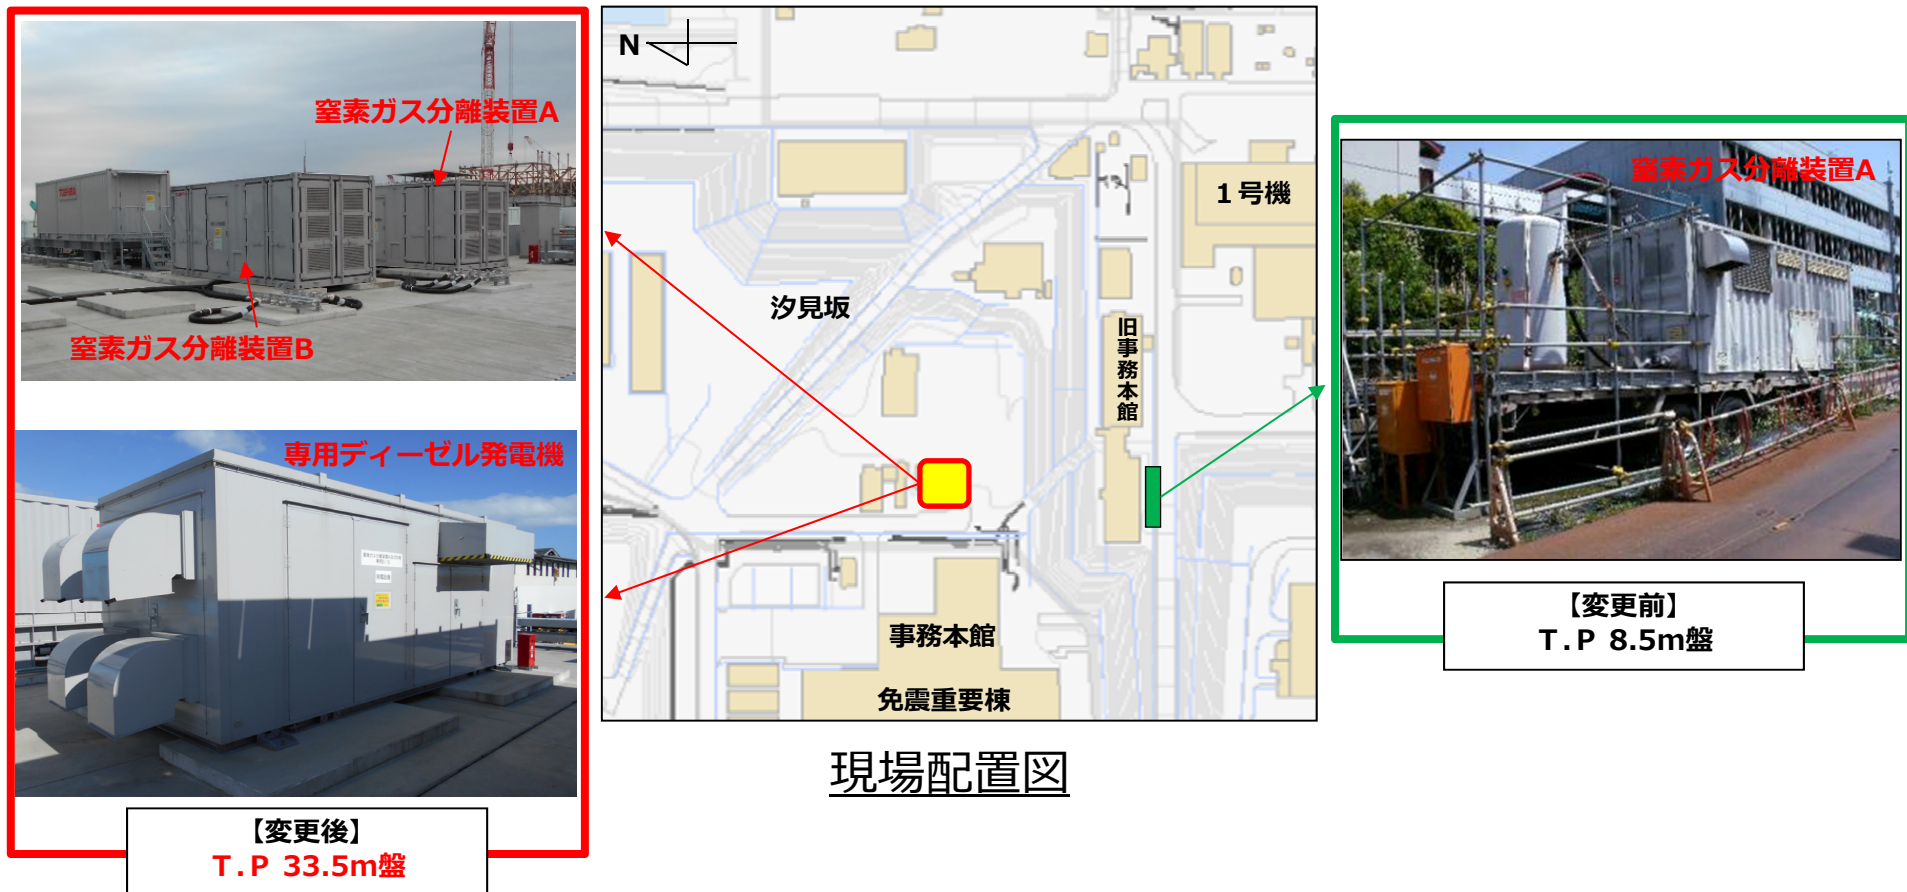
## 2. ①窒素ガス分離装置A及びBの取替並びに専用ディーゼル発電機の新設

- 窒素ガス分離装置(A/B)の取替, 免震重要棟からの遠隔起動化
- 非常用電源の多重化を目的として, 窒素ガス分離装置A及びB専用ディーゼル発電機の新設を実施
- 津波対策として, 設置場所の変更を実施 (T.P 8.5m盤 → T.P 33.5m盤)

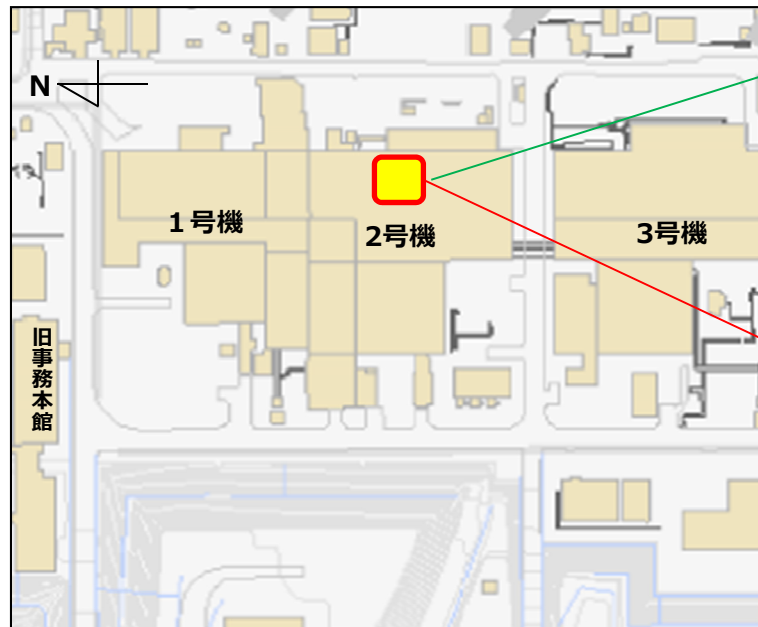
現場配置図

- 封入ライン損傷等による窒素封入停止リスクの低減のため、1～3号機原子炉圧力容器（RPV）封入ラインの二重化を実施
- 封入ライン二重化に伴い流量調整ユニットを追設し、免震重要棟での監視機能の向上を実施  
(Webカメラ+アナログ計器→デジタル計器)

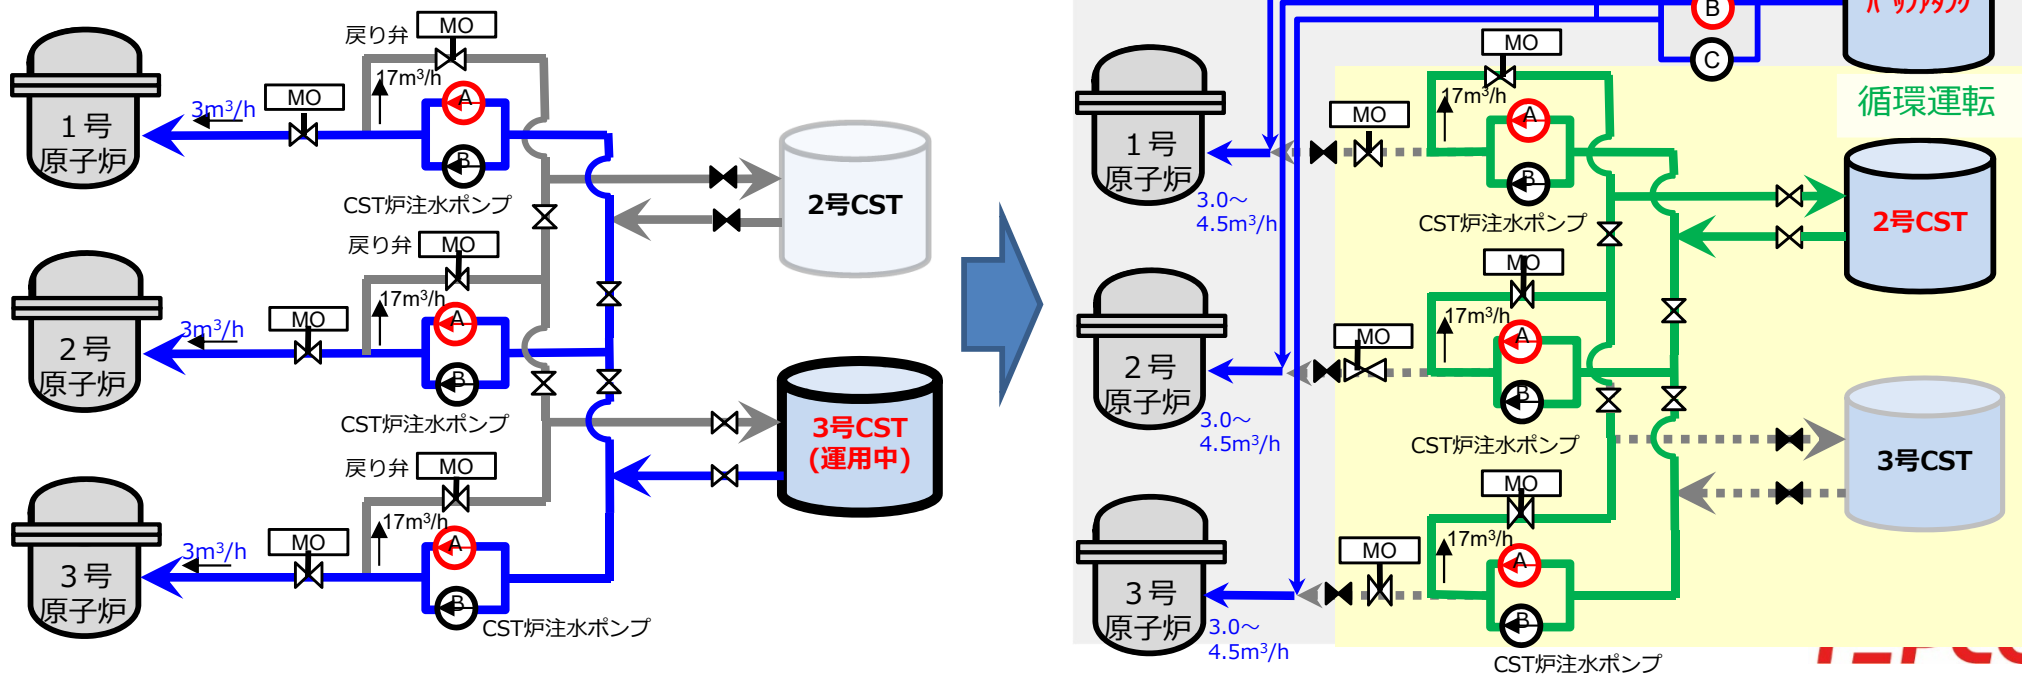
■ 2号機CSTインサービスに向けて、1～3号機CST炉注水系統を2号機CST循環運転に切り替え、事前に運転状態を確認する。

■ その間、1～3号機の原子炉注水は、CST炉注水系統から高台炉注水系統に切り替えて注水を継続する。なお、高台炉注水系統にて1～3号機の原子炉注水流量を増加（ $3.0 \rightarrow 3.0 \sim 4.5 \text{m}^3/\text{h}$ ）※1した場合でも滞留水の処理に与える影響はない。

※1 現在の原子炉注水流量の目標値は、CST炉注水系統で $3.0 \text{m}^3/\text{h}$ としている。一方、高台炉注水系統はポンプ運用上、 $4.5 \text{m}^3/\text{h}$ 未満での注水実績がないが、滞留水発生を抑制するため、運転状態に問題がなければ、注水量の低減を実施する。なお、注水流量を安定させるため1系統注水とする。（1号機はFDW系、2・3号機はCS系から原子炉注水を行う）
