「廃炉」の主な作業項目と作業ステップ

使用済燃料プールからの燃料取り出しは、2014年12月に4号機が完了し、2019年4月15日より3号機の燃料取り出しを進めています。作業にあたっては、周辺環境のダスト濃度を監視しながら安全第一で進めます。引き続き、1、2号機の燃料取り出し、1～3号機燃料デブリ(注1)取り出しの開始に向け順次作業を進めています。

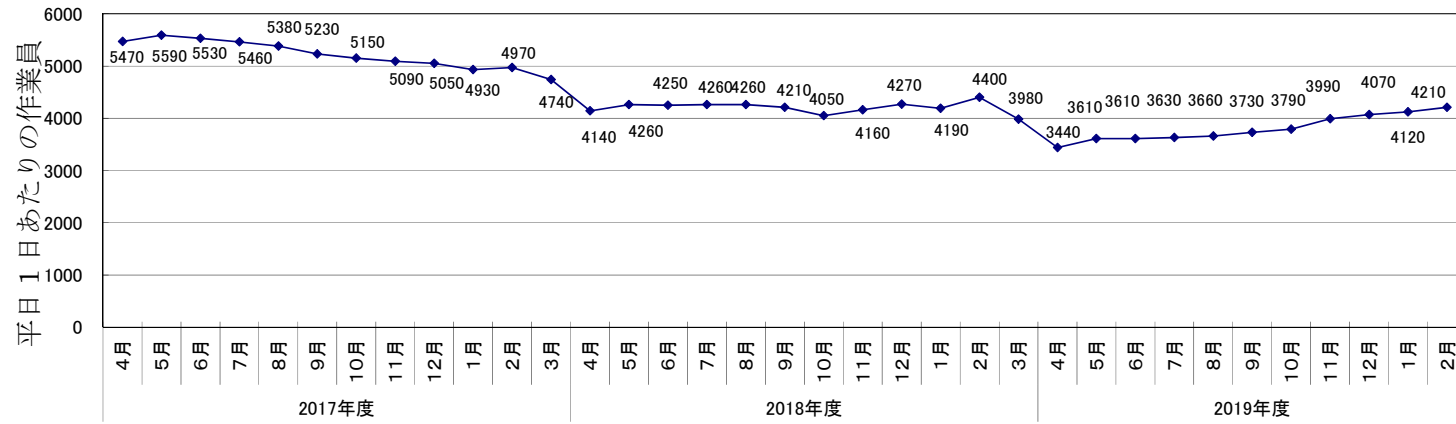
図 7：2017 年度以降各月の平日 1 日あたりの平均作業員数（実績値）の推移

- 1ヶ月間のうち1日でも従事者登録されている人数（協力企業作業員及び東電社員）は、2019年11月～2020年1月の1ヶ月あたりの平均が約9,200人。実際に業務に従事した人数は1ヶ月あたりの平均で約6,900人であり、ある程度余裕のある範囲で従事登録者が確保されている。
- 2020年4月の作業に想定される人数（協力企業作業員及び東電社員）は、平日1日当たり4,000人程度と想定され、現時点で要員の不足が生じていないことを主要元請企業に確認。なお、2017

年度以降の各月の平日 1 日あたりの平均作業員数（実績値）は約 3,400～5,600 人規模で推移（図 7 参照）。

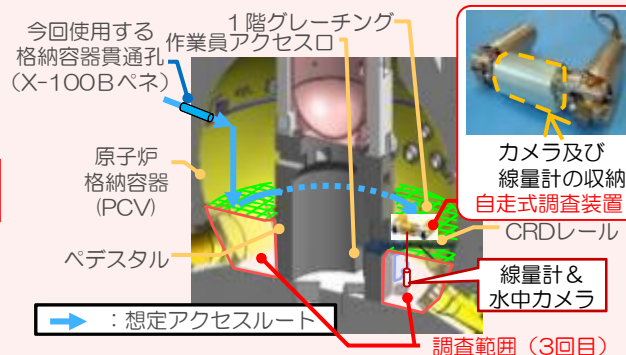
格納容器内調査イメージ

- 2015年4月に、狭隘なアクセスロ(内径φ100mm)から格納容器内へ進入し、格納容器1階内部の映像、空間線量等の情報を取得。
- 2017年3月、ベデスタル外地下階へのデブリの広がりを調査するため、自走式調査装置を用いた調査を実施し、PCV底部の状況を初めて撮影。得られた画像データと線量データを元に、PCV内部の状況を継続検討していく。

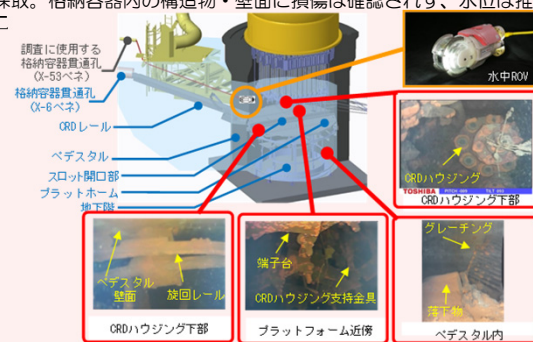
ベDESTAL内部の状況

- ・PCV内部調査用に予定しているX-53ベネ(※4)の水没確認を遠隔超音波探傷装置を用いて調査を実施し、水没していないことを確認(2014年10月22日~24日)。
- ・PCV内を確認するため、2015年10月20日、22日にX-53ベネから格納容器内部へ調査装置を入れ、映像、線量、温度の情報を取得、内部の滞留水を採取。格納容器内の構造物・壁面に損傷は確認されず、水位は推定値と一致しており、内部の線量は他の号機に比べて低いことを確認。
- ・2017年7月に、水中ROV(水中遊泳式遠隔調査装置)を用いて、ベDESTAL内の調査を実施。
- ・調査で得られた画像データの分析を行い、複数の構造物の損傷や炉内構造物と推定される構造物を確認。
- ・また、調査で得られた映像による3次元復元を実施。復元により、旋回式のプラットフォームがレール上から外れ一部が堆積物に埋まっている状況等、構造物の相対的な位置を視覚的に把握することが出来た。
