福島第一原子力発電所 5・6号機の現状について

6号機 新燃料曲がり事象に対する今後の復旧計画

2020年3月27日

1 燃料棒曲がり事象について

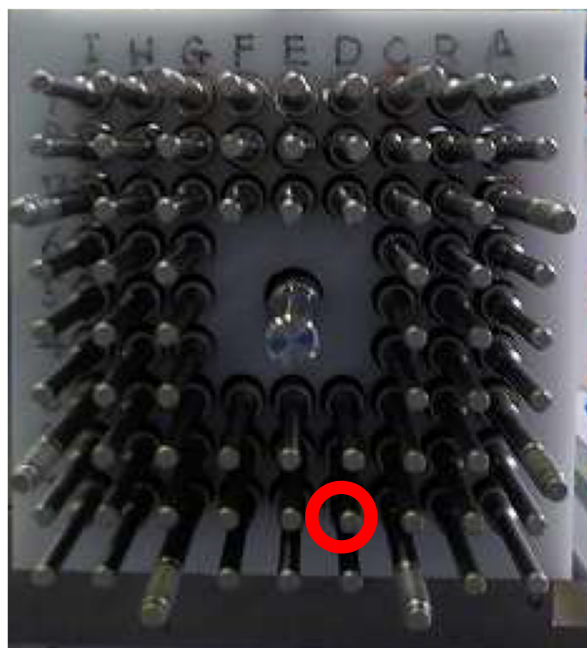
- 曲がり燃料棒1本が抜けた燃料集合体となるが、現状の燃料取扱設備による取扱い、燃料貯蔵設備（新燃料貯蔵庫）による貯蔵は可能。

写真中、赤丸の位置

項目	影響の有無
燃料集合体取扱い性	曲がり燃料棒はタイロッド* ¹ ではないことから、取扱いに影響はない。
貯蔵時耐震性	曲がり燃料棒が抜けることによる重量減少はわずかであり、地震応答への影響は軽微。（約256kg→253kgで1体当たりで約1%の変化、NFV* ² 全体重量からみると、さらに小さい）
貯蔵時未臨界性	・未燃焼状態で燃料棒が1本抜けても無限増倍率が1.3を超えることはなく、NFVの収納条件（臨界評価条件）の範囲内で臨界にならない

- 曲がりに対する再発防止策は実施済。
- 健全燃料棒（71本）の除染／再組立作業を再開し、燃料集合体形状で新燃料貯蔵庫へ貯蔵予定。

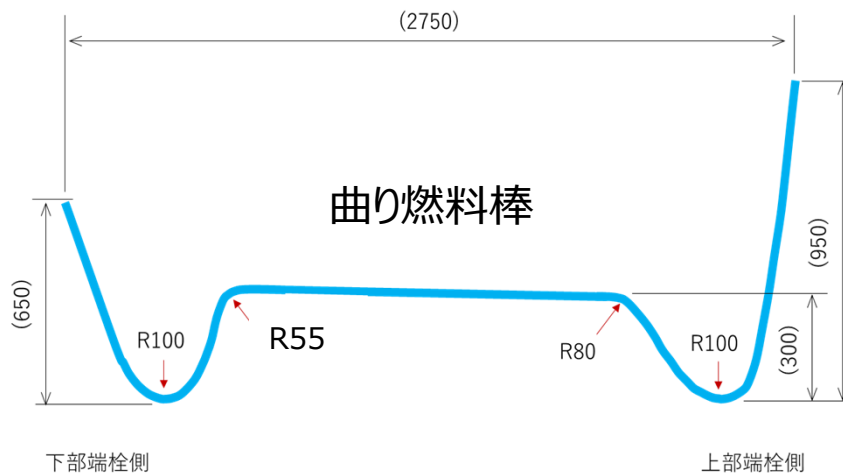
3-1 曲がり燃料棒のプロファイルとその問題点

項目	ケース1	ケース2	ケース3	ケース4
曲げ戻しの有無	曲げ戻す			曲げ戻さない
一時収納先	NFV		SFP破損燃料ラック	仮置き継続
一時収納時期	早期		数か月程度	不可
搬出形態	燃料集合体	燃料棒		
輸送容器	既設輸送容器	既設輸送容器 収納管		新規設計製作 新容器の申請 (長期化)

- 現状の曲がり燃料棒の寸法では、正規の貯蔵設備（NFV・SFP*）に収納できず、人による24時間監視体制のもと仮置状態が長期継続している。
 - また、将来の所外運搬において、曲がり燃料棒に対応した輸送容器は存在せず、新たな輸送容器の設計開発、許認可が必要となり、仮置がさらに長期化。
- ⇒ 曲げ戻し作業を行い**正規の貯蔵設備での管理状態**に復旧するための検討を実施。
(表のケース1～3)

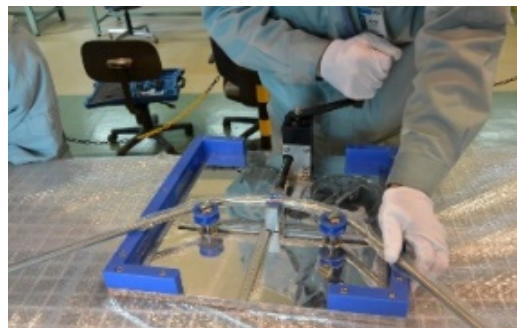
専用治具による曲げ戻しモックアップ
(棒の全長をビニールチューブで覆う)

- ① 専用曲げ戻し治具を設計し、モックアップを実施
- ② 各曲げ部分のRに応じた曲げ戻し手順を策定⇒曲げ戻し作業者の勘・スキルによらない手順
- ③ φID13.5mmの真直度確認管による検査で集合体挿入判断
- ④ 想定外事象対策としてビニールチューブを被せて曲げ戻し

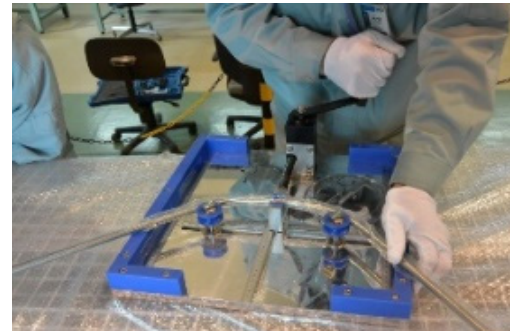
専用治具による曲げ戻しモックアップ
(棒の全長をビニールチューブで覆う)

被覆管破断時におけるウラン飛散防止として、ビニールチューブを燃料棒全長にわたり装着したまま曲げ戻しが可能であることを検証。手順に反映済。

全長をビニールチューブで覆う

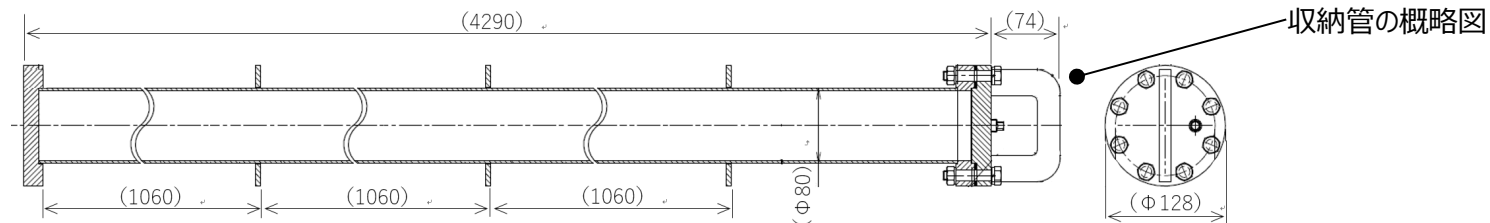
収納管の準備

- ① 何らかの事態により、曲げ戻した燃料棒が集合体に組み立てられなかった場合の対策として、収納管を製作済⇒曲げ戻し作業着手前に搬入する
- ② 同収納管はSFP（プール）に保管する前に気密試験を実施する
- ③ 燃料棒1本分のペレット（約350個）の全てが収納管内底部に落下し、プール水が浸入、満水になったとしても臨界に達することはない
