## 「廃炉」の主な作業項目と作業ステップ

# 主な取り組みの配置図

## 廃止措置等に向けた進捗状況：使用済み燃料プールからの燃料取り出し作業

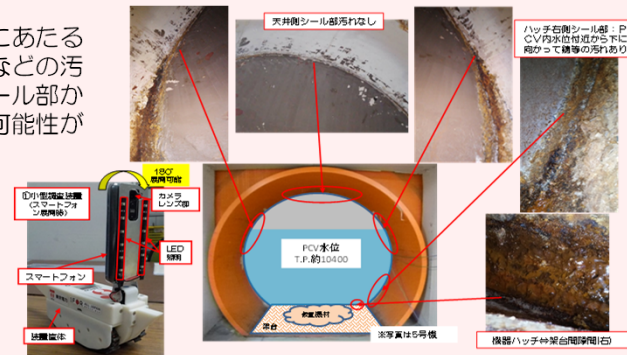
燃料デブリ取り出しに向けた原子炉格納容器調査の一環として、3号機原子炉格納容器(PCV)機器ハッチの周辺について、2015年11月26日に小型調査装置を用いて詳細調査を実施。  
格納容器内水位より下部にあたる機器ハッチ周辺にて、錆などの汚れが確認されたため、シール部からにじみ程度の漏えいの可能性が考えられる。  
同様のシール構造である他の格納容器貫通部も含め、調査・補修方法を検討する。
