使用済燃料プール対策 スケジュール

2号機原子炉建屋 オペフロ内残置物移動・片付の状況について

3号機 燃料取り出しの状況について

3号機オペレーティングフロアの連続ダストモニタ計測値の事務局会議での報告終了及び公開場所の周知について

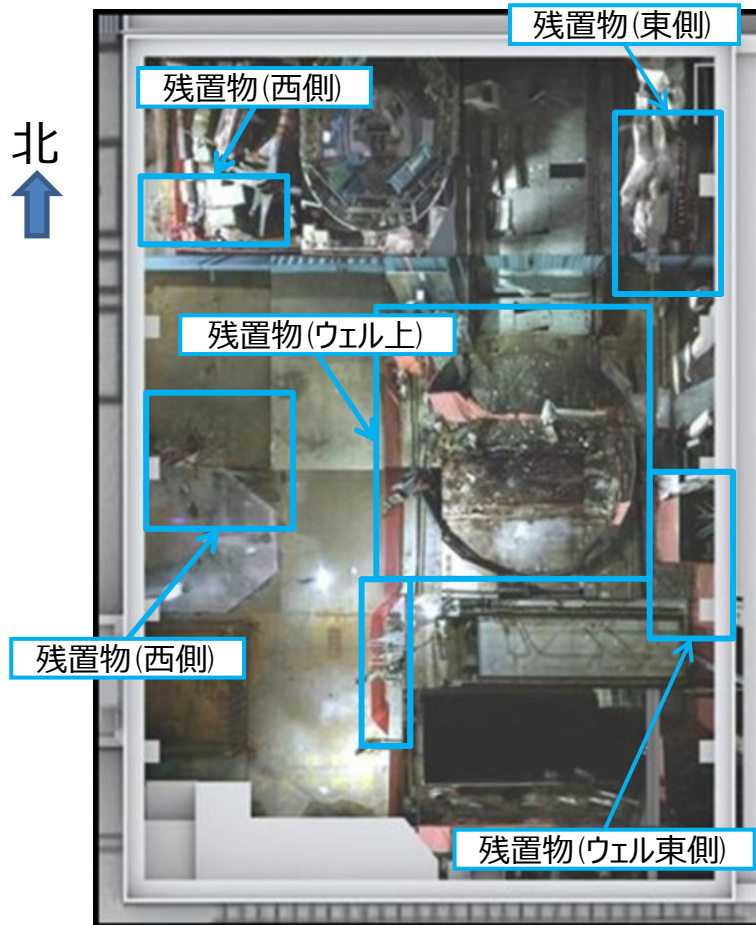
- 2018年8月から2号機使用済燃料プール内の燃料取出しに向け、原子炉建屋5階オペレーティングフロア（以下、オペフロという）において燃料取扱設備の設置等に干渉となる残置物等を遠隔無人重機を用いて移動・片付、清掃を実施。

片付け作業前のオペフロ状況

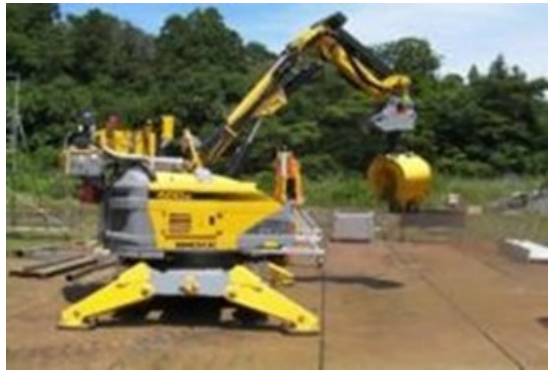
BROKK400D

- ・残置物（大物）の片付
- ・フェンスの切断・片付 等

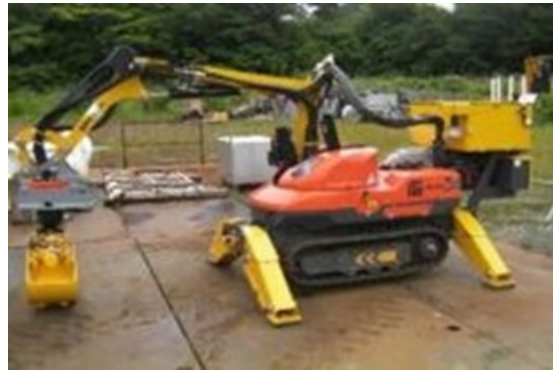
BROKK100D

- ・残置物（小物）の片付
- ・フェンスの切断・片付 等

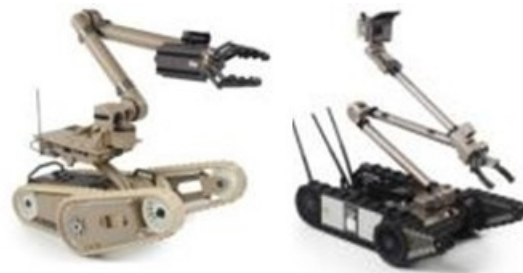
Kobra（左） Packbot（右）

- ・残置物（小物）の片付
- ・BROKKが作業する上で死角になる箇所へのカメラワーク（作業状況により導入）

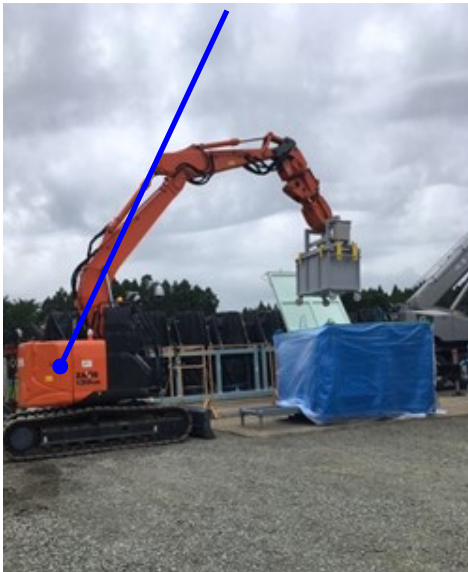
収納訓練

- これまで、収納コンテナ搬出作業の訓練を実施。
- 収納コンテナを搬出用コンテナに2台収納した後、オペフロ上から搬出し、固体廃棄物貯蔵庫に運搬・貯蔵。

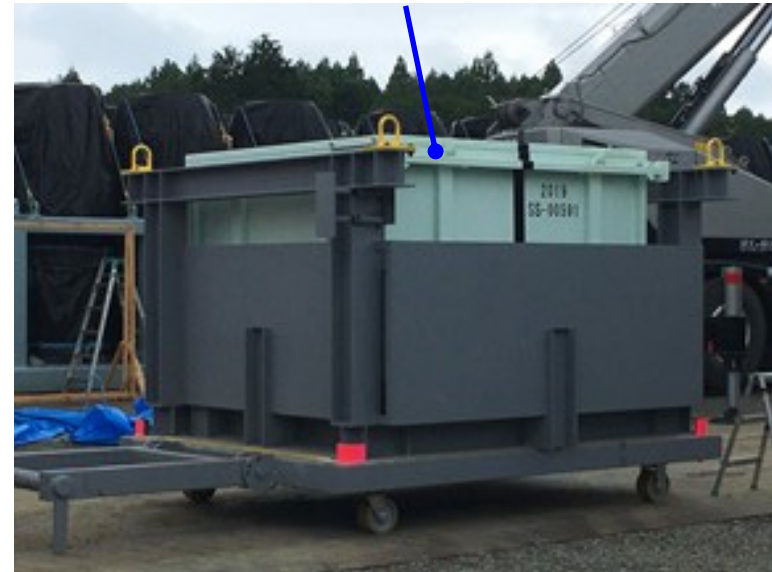
搬入・搬出訓練

搬出用コンテナ

- ① 搬出用コンテナ養生
- ② 搬出用コンテナ吊り上げ・西側構台前室に搬入
- ③ 収納コンテナを搬出用コンテナに収納
- ④ 搬出用コンテナ汚染検査・搬出用コンテナ養生撤去・西側構台外に搬出
- ⑤ 搬出用コンテナ無人玉掛け・吊降ろし
- ⑥ 固体廃棄物貯蔵庫に運搬・貯蔵

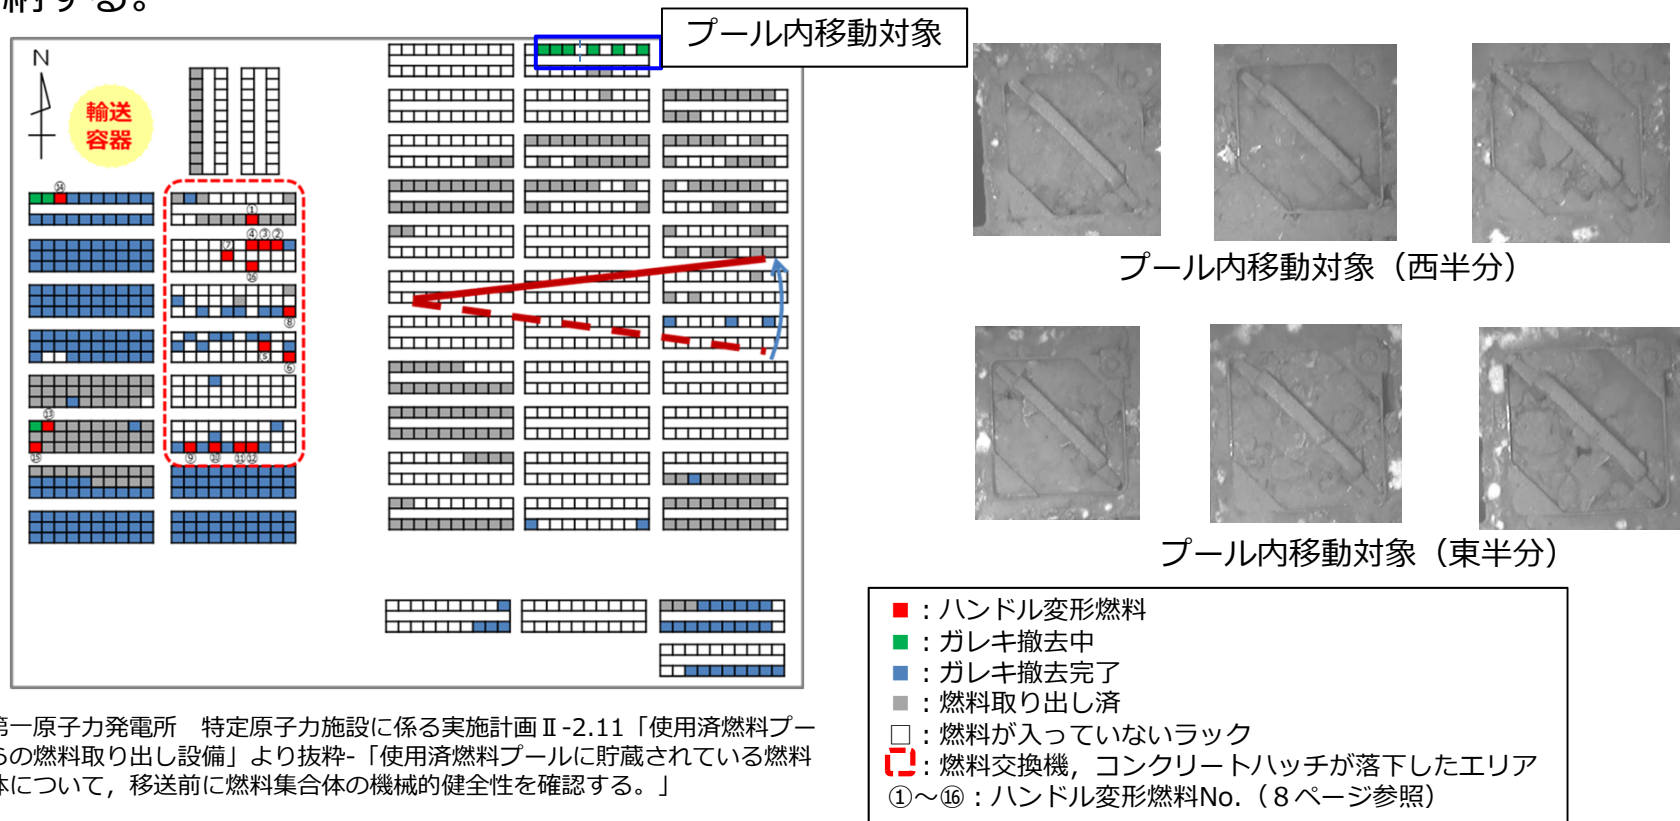
- プール端部に保管されている一部の燃料は、吸引装置を取り扱うFHM補助ホイストの運転範囲の制約のため、現在の位置ではガレキ吸引が十分にできない。そのため、プール内の別のラックに移動させた後、ガレキ吸引を行う。
- プール北端に位置する6体分の燃料について、プール内移動を予定（8月上旬頃）
- 移動先は、燃料取り出し済の位置から選定予定。
- なお、水中カメラ映像により、当該燃料に明らかなハンドル変形がないことを確認済み。上部のガレキ吸引後に治具を用いてハンドル変形有無の最終確認を行い、輸送容器に収納する。 ※

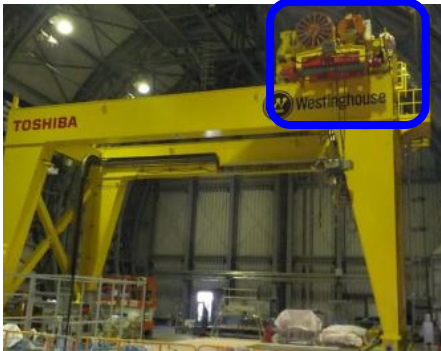
<p>クレーントロリ上</p> </div> <div style="text-align: center;">

発生事象	クレーン主巻からの作動流体の漏えい
<p>概要</p>	<ul style="list-style-type: none"> ✓ 7/29 16:07 3号機使用済燃料が装填されたキャスクをオペフロから地上に吊りおろし中に、作動流体（水グリコール）の「漏えい警報」及びITVで作動流体（水グリコール）の滴下を確認。作業を一次中断。 ✓ キャスクの着座は完了。 ✓ 現場確認の結果、クレーン主巻の作動流体（水グリコール）ホース継手のねじ込み部に漏えいがあることを確認。 <div style="display: flex; justify-content: space-around; align-items: flex-end;"> <div style="text-align: center;">

<p>漏えい発生部</p> </div> </div>
<p>原因</p>	<ul style="list-style-type: none"> ✓ 摺動部のねじ込み箇所のため、シールテープのシール性能低下と推定する。
<p>対応</p>	<ul style="list-style-type: none"> ✓ 7/30にシールテープの巻き直しにより復旧を行う予定。 ✓ 類似箇所の確認及び定期的な外観確認を継続する。
<p>備考</p>	<ul style="list-style-type: none"> ✓ 作動流体が喪失した場合でも、吊り荷の状態は維持されるため、吊り荷の落下等につながる事象ではない。
