1-4号機SGTS室調査の計画について

2020年7月30日

東京電力ホールディングス株式会社

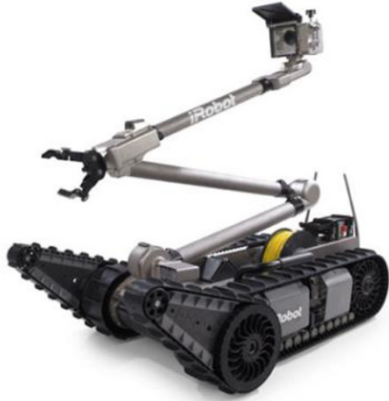
- 1、2号機の調査に使用するロボット：PackBot等

- ・カメラ、線量計、 γ イメージャー等を搭載

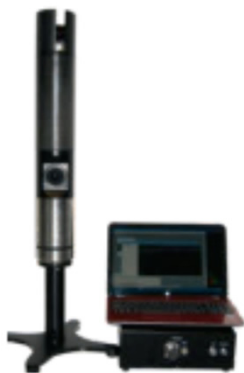
- 1～4号機SGTS室内の測定に使用する機器： γ イメージャー（ガンマカメラ）等

- ・ γ 線の3次元線量分布が取得可能（ γ 線測定結果と3Dスキャン情報の組み合わせ）

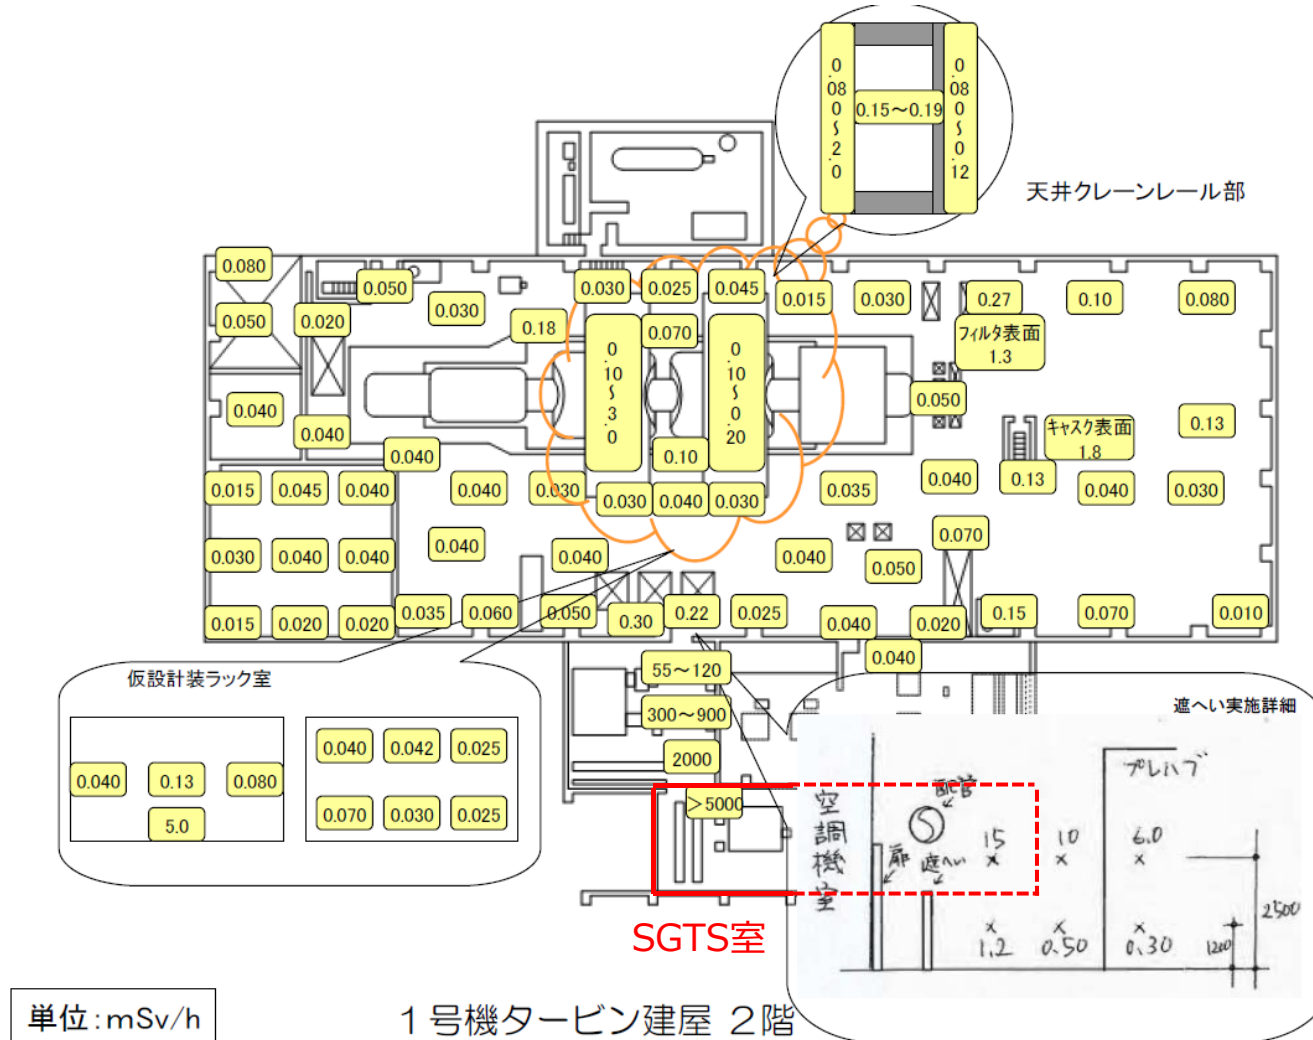
- SGTS室北側の扉付近にて5Sv/h以上と高い線量率を確認 (2011年)

1号機SGTS室付近の線量率測定結果

- 1号機：SGTS室入口で5[Sv/h]以上の線量率を確認（2011年）
（SGTS室内の情報は限定的であり、詳細な情報取得は初めての試み）
- 2号機：SGTSフィルタトレインにおいて1[Sv/h]程度の線量率、ラプチャディスク周辺に汚染無しを確認（2014年）
- 3号機：SGTSフィルタトレイン周辺の線量率を測定（2011年）
- 4号機：SGTSフィルタトレイン周辺の線量率を測定（2011年）
（3,4号機は1,2号機と比較して線量率が低い。3号機の格納容器ベントガスが4号機に逆流した徴候を確認）

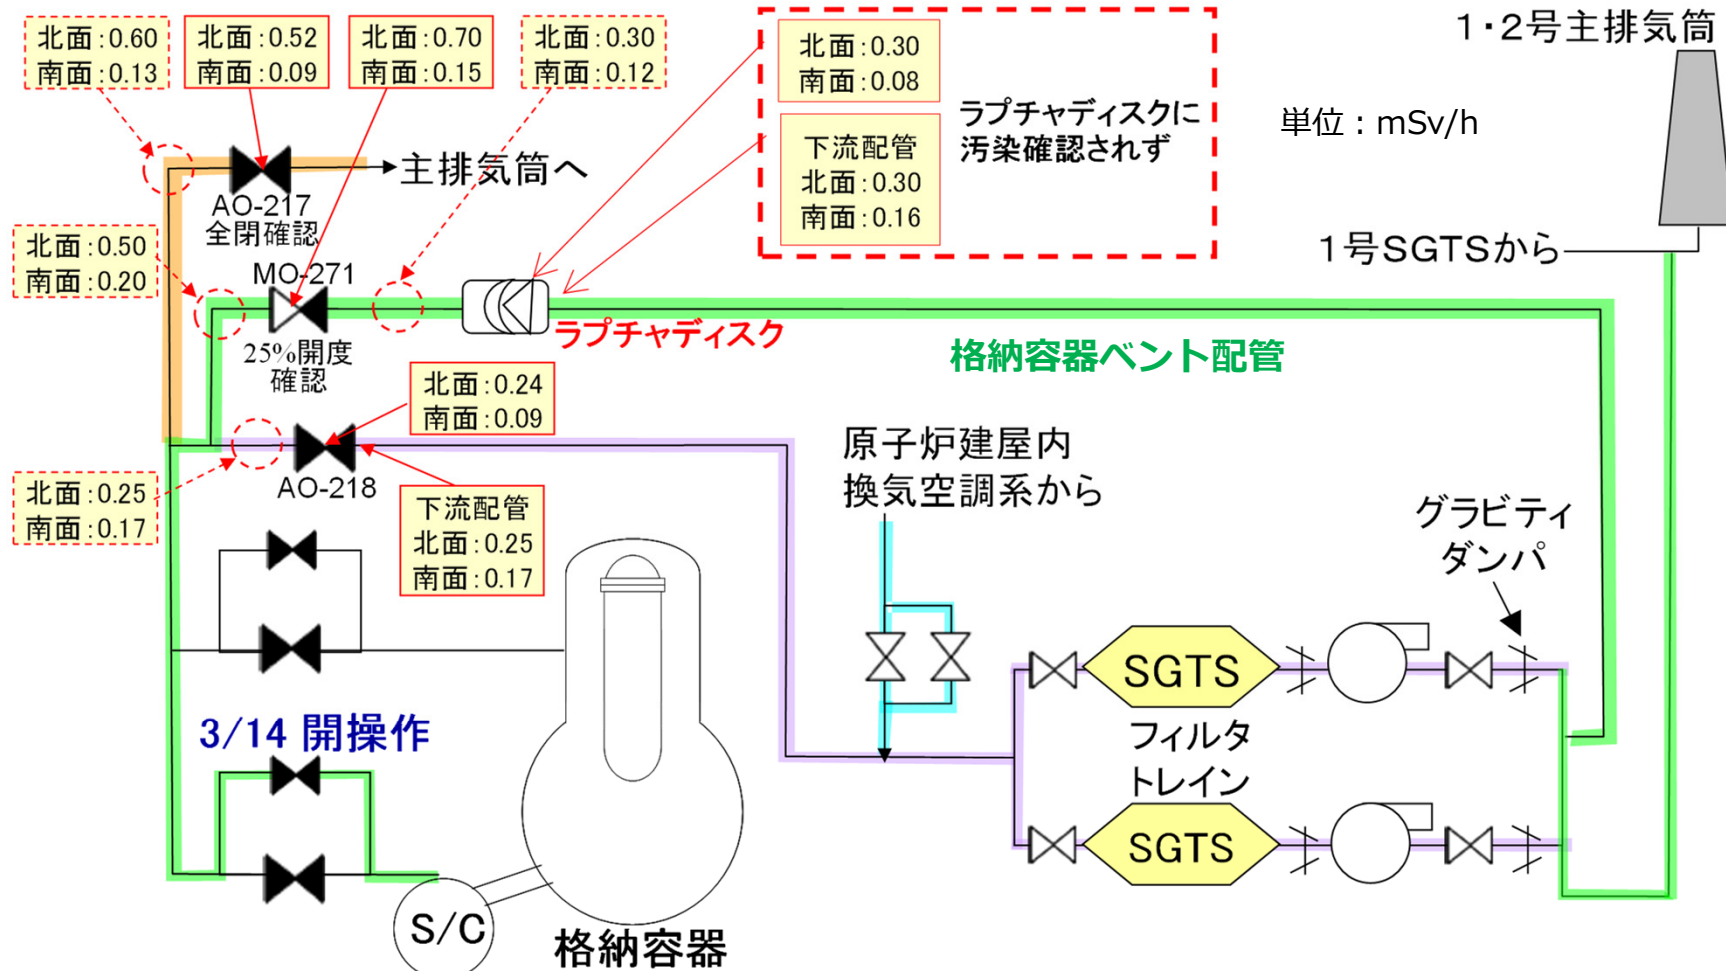
■ ラプチャディスク周辺に汚染のないことを確認 (2014年)

★配管表面線量の「北面」とはSGTSフィルタ側から測定したもの。「南面」は配管が遮へいとなって、値が低くなる。これはSGTSからの線量が支配的で、配管の汚染は検知できないレベルであることを意味する。

2号機ラプチャディスク周辺の線量率測定結果
