# 1号機PCV内部調査にかかる 干渉物切断作業の状況

# 1. X-2ペネからのPCV内部調査装置投入に向けた作業

# 2号機 PCV内部調査及び試験的取り出しの準備状況

# 3号機サプレッションチェンバ(S/C)内包水のサンプリングの状況について

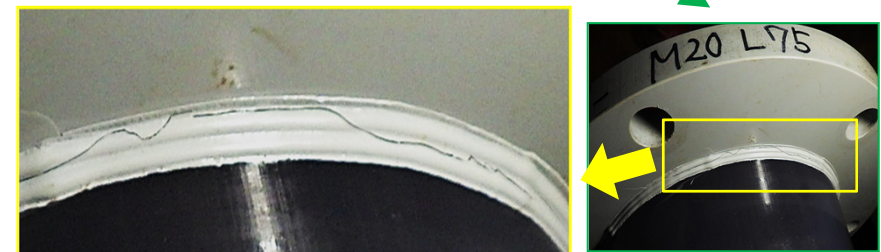
- 8/26に作業用カメラ治具を設置し、隔離弁を開操作したところ、PCV圧力の低下傾向を確認※1したため、作業中断し隔離弁を閉操作することでPCV圧力が復帰
- 作業エリアに設置したダストモニタの値について、作業前後で変化がないことを確認※2
- 漏えい箇所を調査した結果、当該治具のフランジ付け根部に割れを確認

⇒ 前回使用后から今回使用前までの運搬・保管時に、当該治具のフランジ付け根部に意図せず外力（他の物品と衝突等）を加えてしまい、損傷させたもの推定

フランジ付け根部の割れ

フランジ部材質：硬質塩化ビニル樹脂  
付け根部溶接棒：塩化ビニル系

- 当該治具を予備品に交換
- フランジ部に保護カバーを取付（運搬・保管時）
- 隔離弁開操作前の加圧リーク試験の実施（治具を設置の都度）

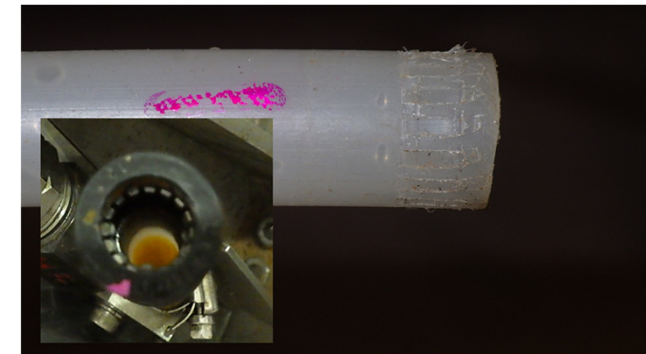
- 不具合のあったホースの状態を確認したところ、1箇所折れ曲がった痕を確認。ジョイント部は引っ張られた痕を確認

ジョイント部から引っ張られた痕

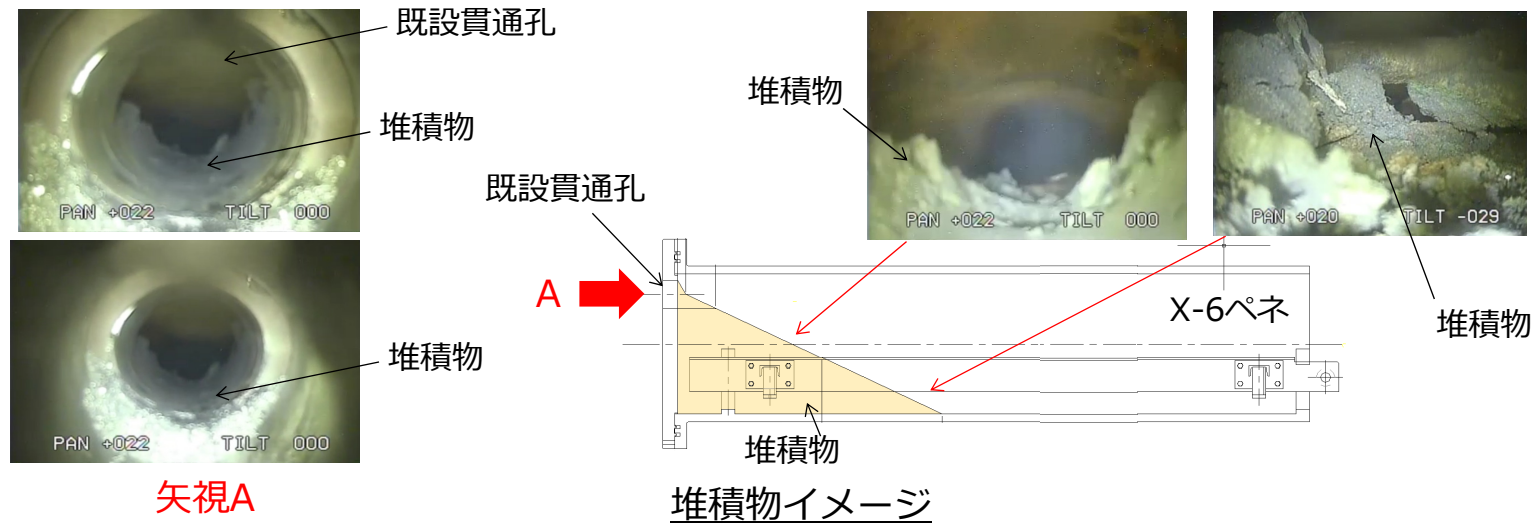
- X-6ペネ内の堆積物の状態は、2017年1月の調査時の映像より推定しているが、より詳細な堆積状況に関する情報を取得することを計画。
- X-6ペネ蓋の貫通孔から調査装置を挿入して、堆積状況調査を行い、X-6ペネ内堆積物除去作業のモックアップ設備に反映し、除去手順を検討する

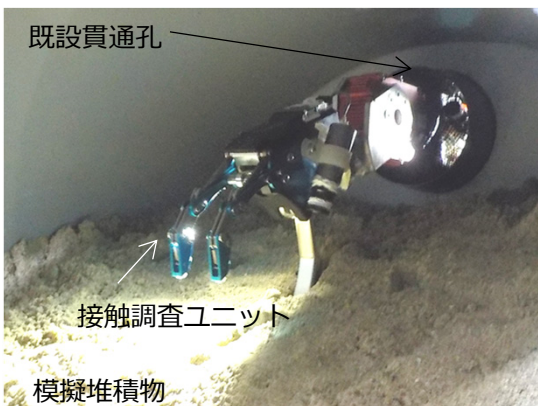
接触調査ユニットモックアップ状況
