汚染水対策スケジュール (1/2)

多核種除去設備等処理水の 二次処理の性能確認試験の状況

建屋滞留水処理等の進捗状況について

1/2号機SGTS配管撤去に向けた 調査結果について

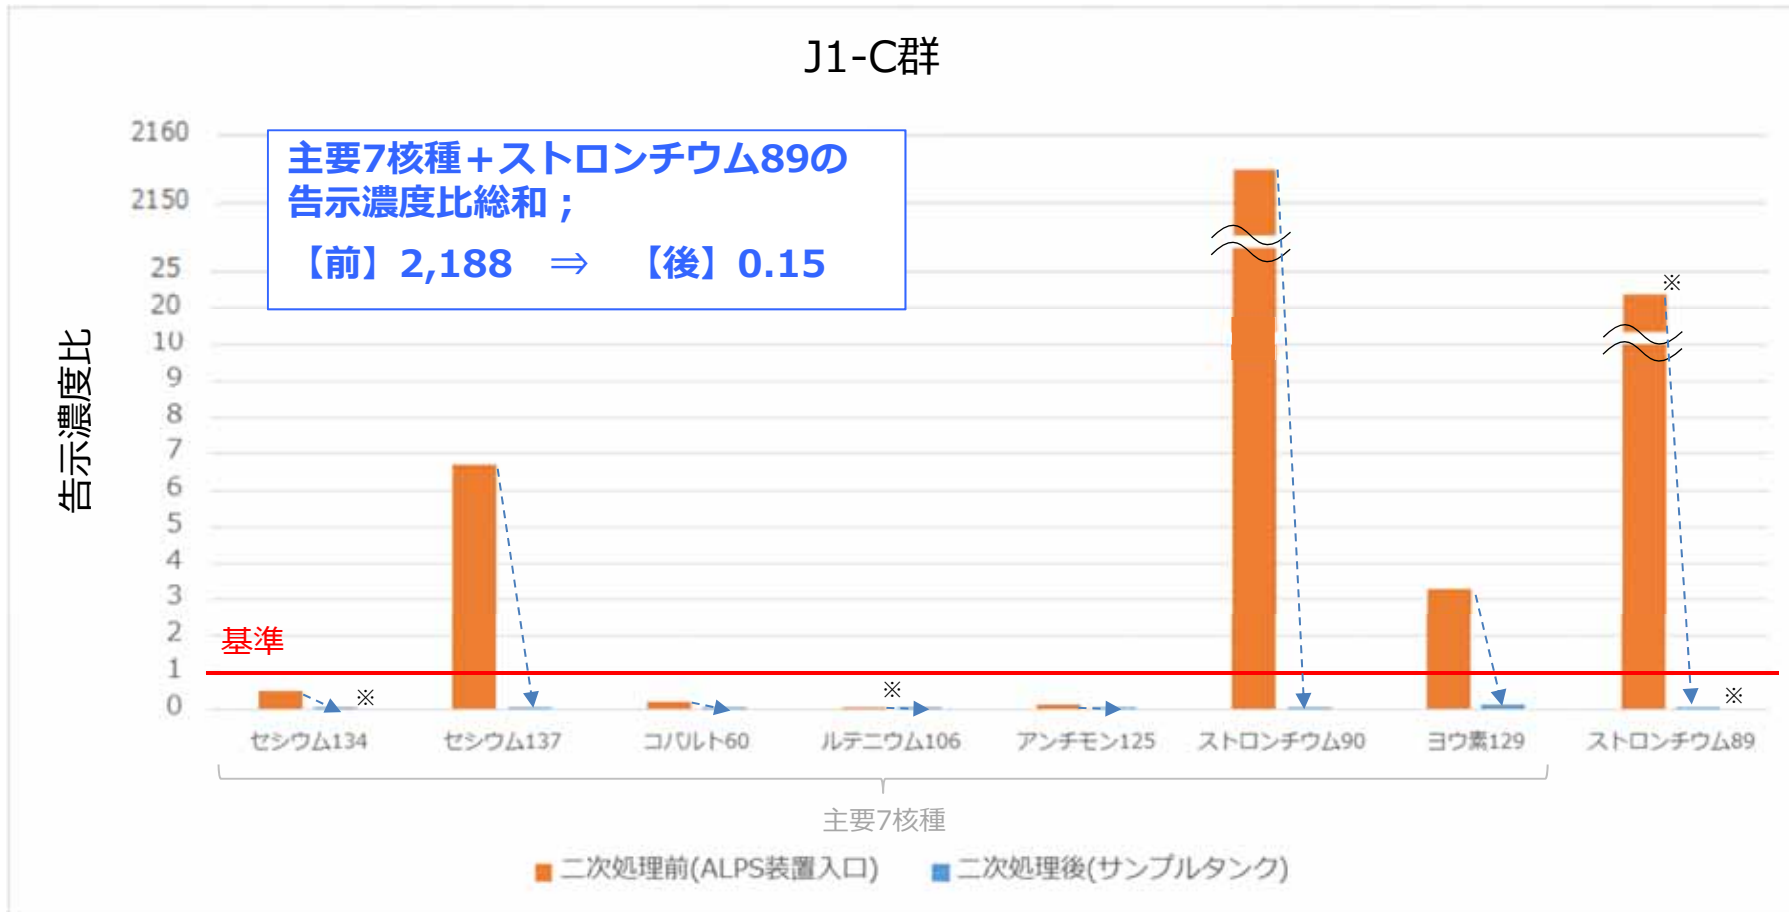
<参考> 二次処理による処理前後の放射性物質の濃度比較
 【J1-C群（主要7核種+ストロンチウム89）】

※ 分析結果が検出限界値未満の核種は、検出限界値を用いて算出

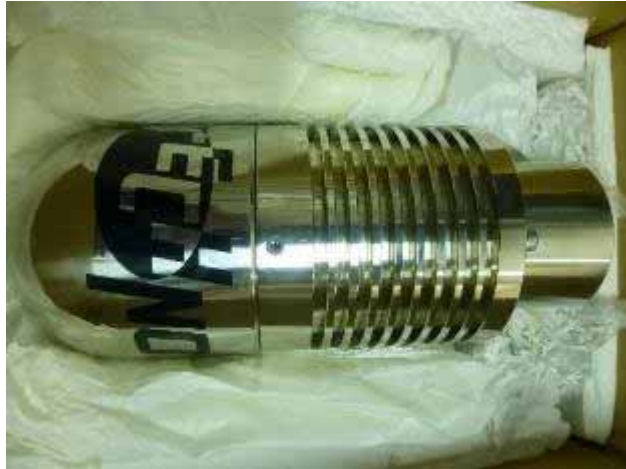
■ 測定器の外観

4-2. スペクトル測定器の概要

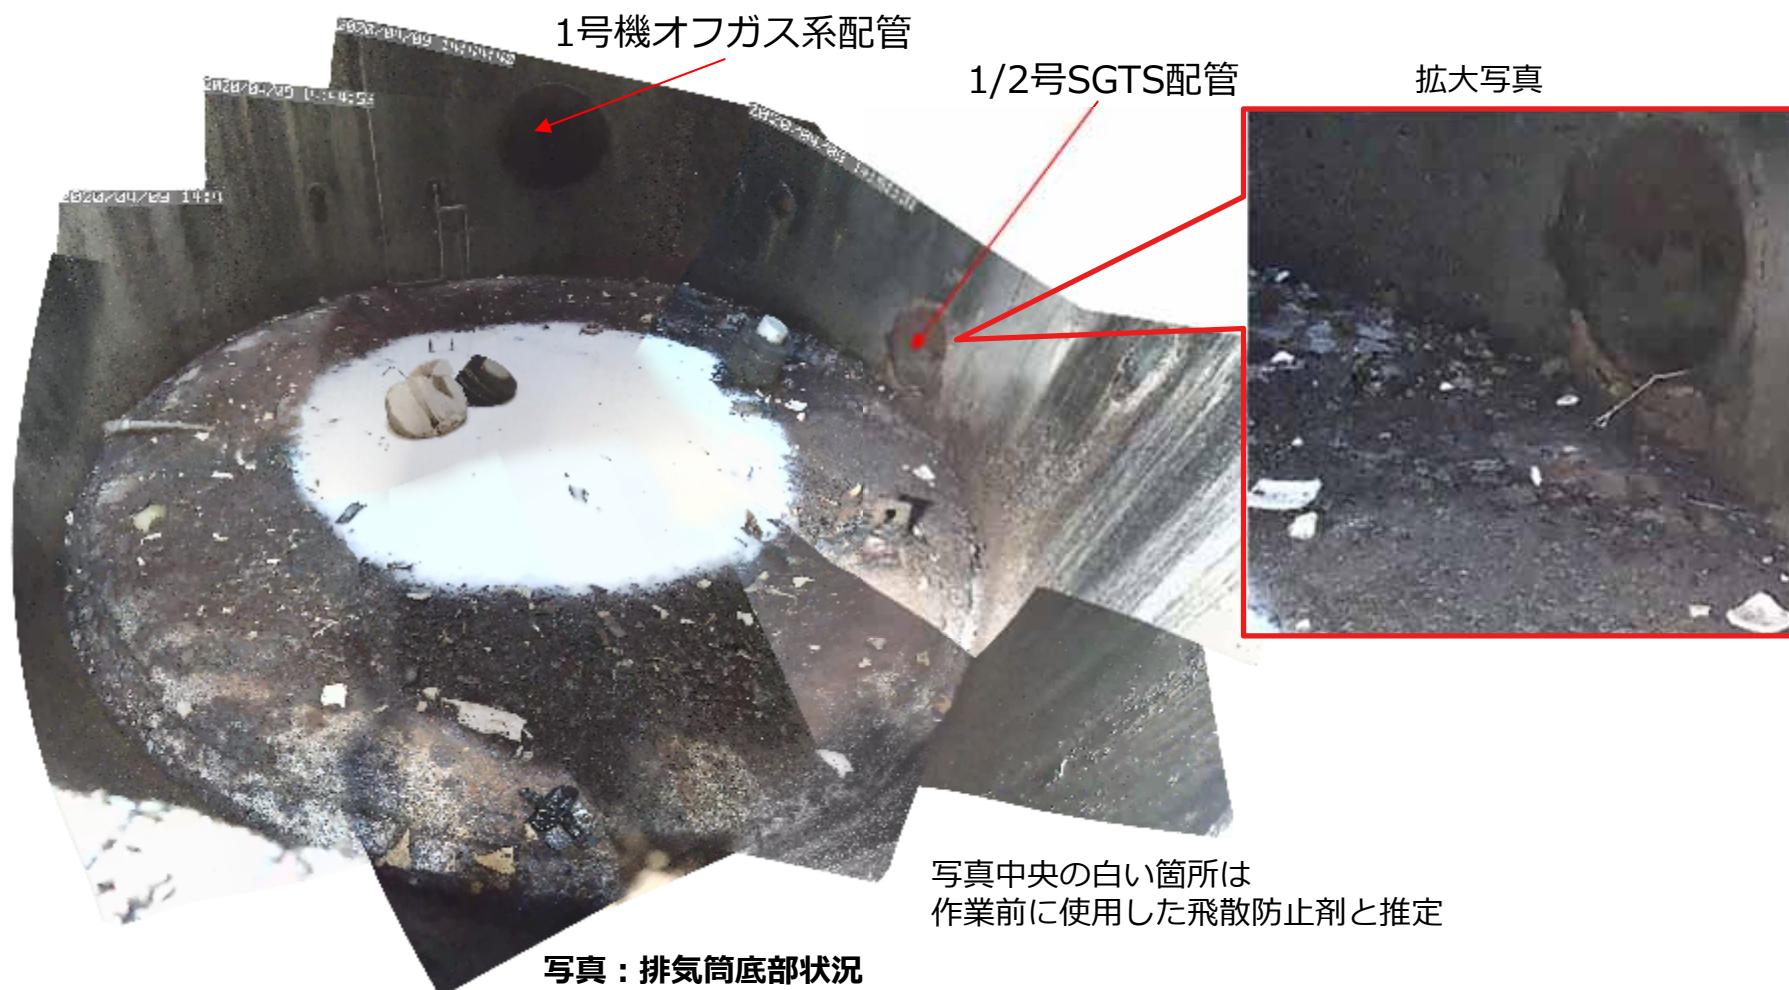
- ・ 排気筒底部にスラッジ等の堆積物および飛散防止剤が溜まっており、排気筒サンプドレン配管は確認できなかった。
- ・ SGTS配管からの水の流入は確認されなかった。今後、雨天時に再度内部確認を実施予定。

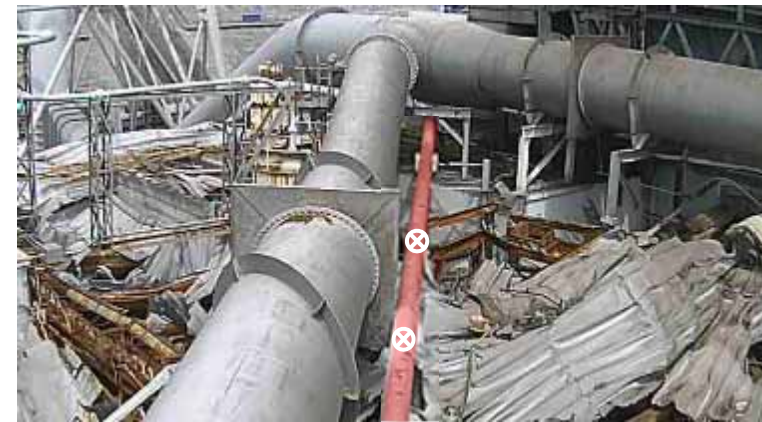
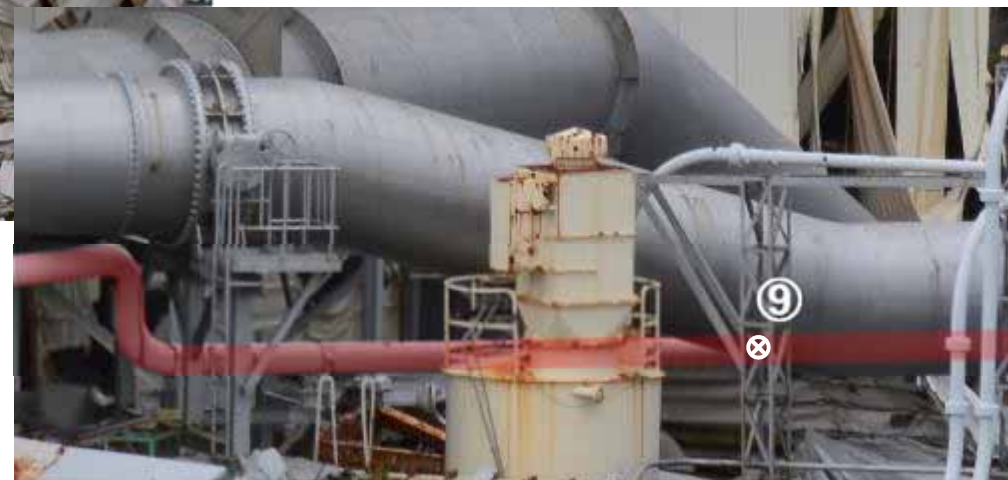
線量測定位置の推定①

5月14日・15日に実施したSGTS配管近傍線量測定のための測定位置を図面と作業時の画像などから推定した。

- ・ 高い放射線量が確認された、No.13(650mSv/h)及びNo.14(400mSv/h)付近にはバタフライ弁が設置されているため、放射性物質が止まりやすい環境も考えられる。
- ・ 一方、No.8/9(⑧150mSv/h、⑨160mSv/h) に関しては水平配管部分であった。
※周辺からの影響を低減するためコリメートして測定。

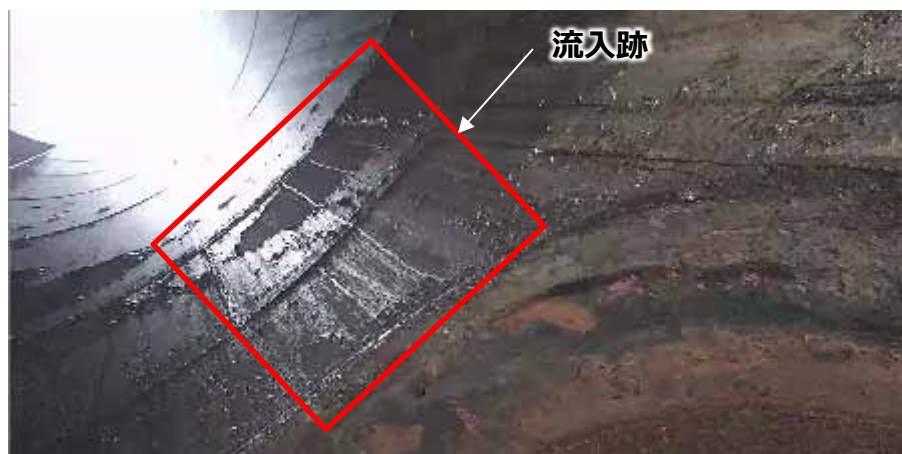
写真：排気筒内面状況（5/20雨天時）

- ・ 配管穿孔箇所よりカメラを装着した操作ポールを排気筒内部へ挿入し、SGTS配管からの雨水流入の有無確認を実施。
- ・ 調査の結果、SGTS配管からの水の流れは確認されなかったため、流入は無いと判断。
- ・ なお、排気筒上部の雨水流入状況については、側面に雨水と思われる跡が確認された。

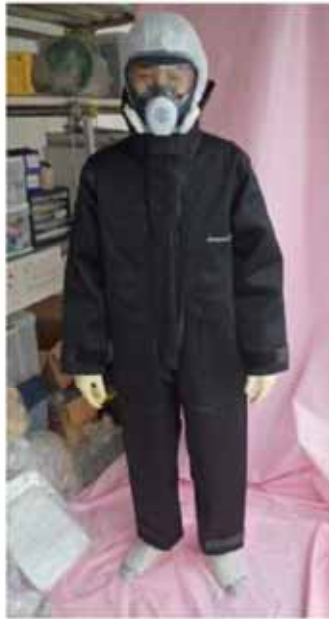
Yゾーン装備+
β遮蔽スーツ

- ろ過水とALPS処理水でジェット洗浄後の水の濃度に大きな差が無いことからALPS処理水を使用する事による装備の変更は行わない。
(参考) ジェット洗浄時の装備 (ジェット洗浄後の水の濃度を考慮し決定)
 - 全面マスク+ Yゾーン装備+β線遮蔽スーツ+タイベック+アノラック上下
(β線遮蔽スーツについては、線量に応じて着用可否を判断。)

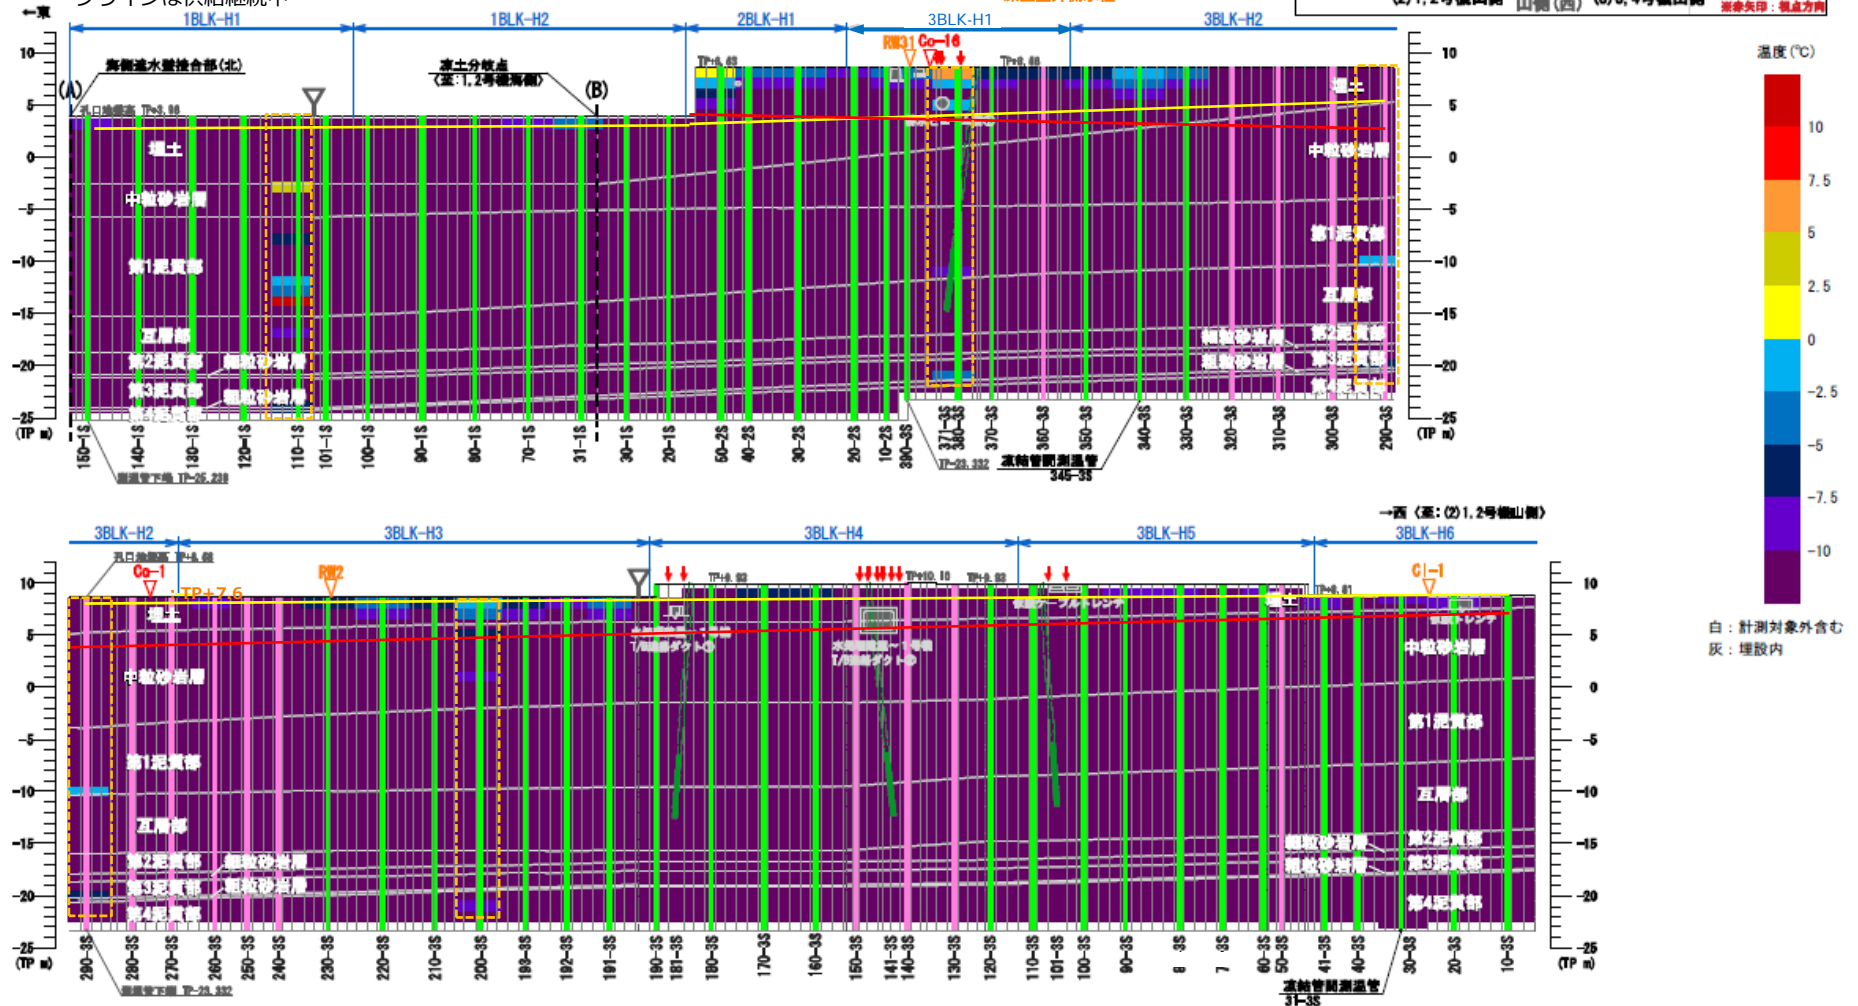
(1) 1号機北側 (北側から望む)

10/27の地中温度データに0℃以上を確認 ([] の範囲)

(1) 地中温度分布図のデータ伝送装置に不具合が確認されたため交換予定
 ブラインは供給継続中
