1号機PCV内部調査にかかる 干渉物切断作業の状況

2020年10月29日

2号機 PCV内部調査及び試験的取り出しの準備状況

1-4号機SGTS室調査の進捗について

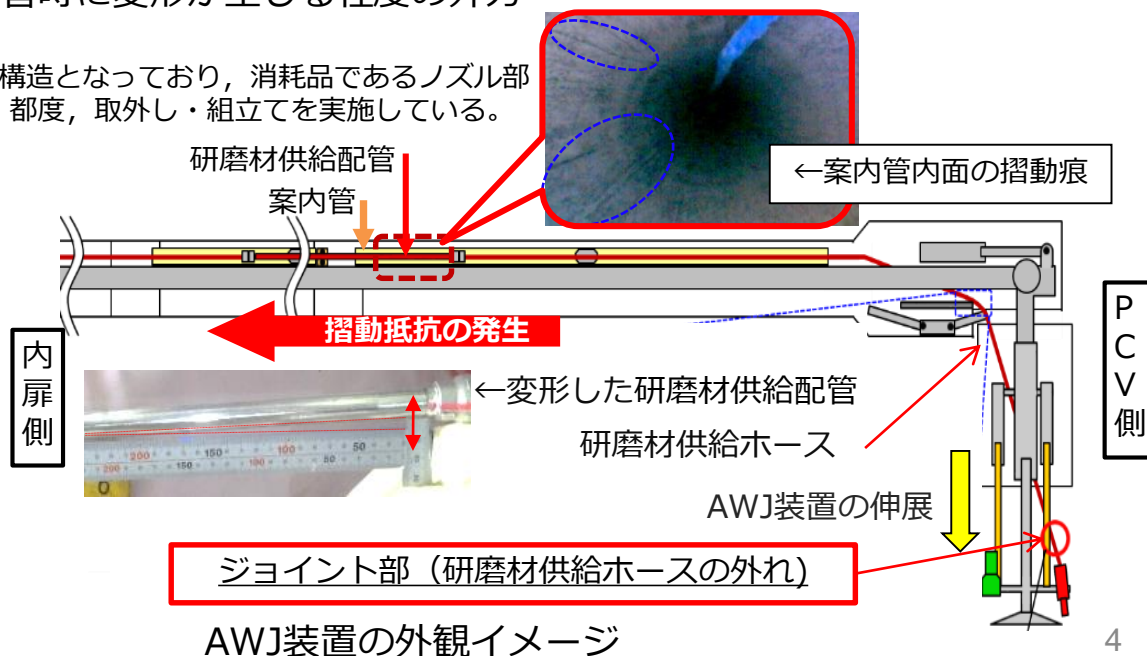
- 9/4(金)に1号機PCV内のグレーチング下部鋼材の切断作業を開始するためAWJ装置を起動させたところ、研磨材供給ラインにおいて、研磨材供給に必要な負圧が確保できないことを確認したため、作業を中断した。
- 調査結果
 - 研磨材供給ホースがジョイント部から外れていることを確認した。
 - 外れた研磨材供給ホースには、引っ張られたことによる痕を確認した。
 - AWJ装置の研磨材供給配管が変形していることが確認され、案内管には研磨材供給配管と接触したことで生じたと思われる摺動痕が確認された。

AWJ装置ヘッドの伸展操作時に、研磨材供給配管と案内管が接触し、摺動抵抗が増加したことにより、研磨材供給ホースに過大な引っ張り力が加わり、研磨材供給ホースが外れたものと推定

装置の取り扱い時*、または移動・保管時に変形が生じる程度の外力が加わったと推定

- 変形した研磨材供給配管の修理
- AWJ装置ヘッドの伸展に伴う研磨材供給ホースの追従性を確認するため、想定移動量をマーキングし、監視しながらの作業の実施
- AWJ装置組立の都度、研磨材供給配管に有意な変形が無いことの確認
- AWJ装置の移動・保管時は研磨材供給配管が筐体端部から突き出ないよう緩衝材等による養生の徹底

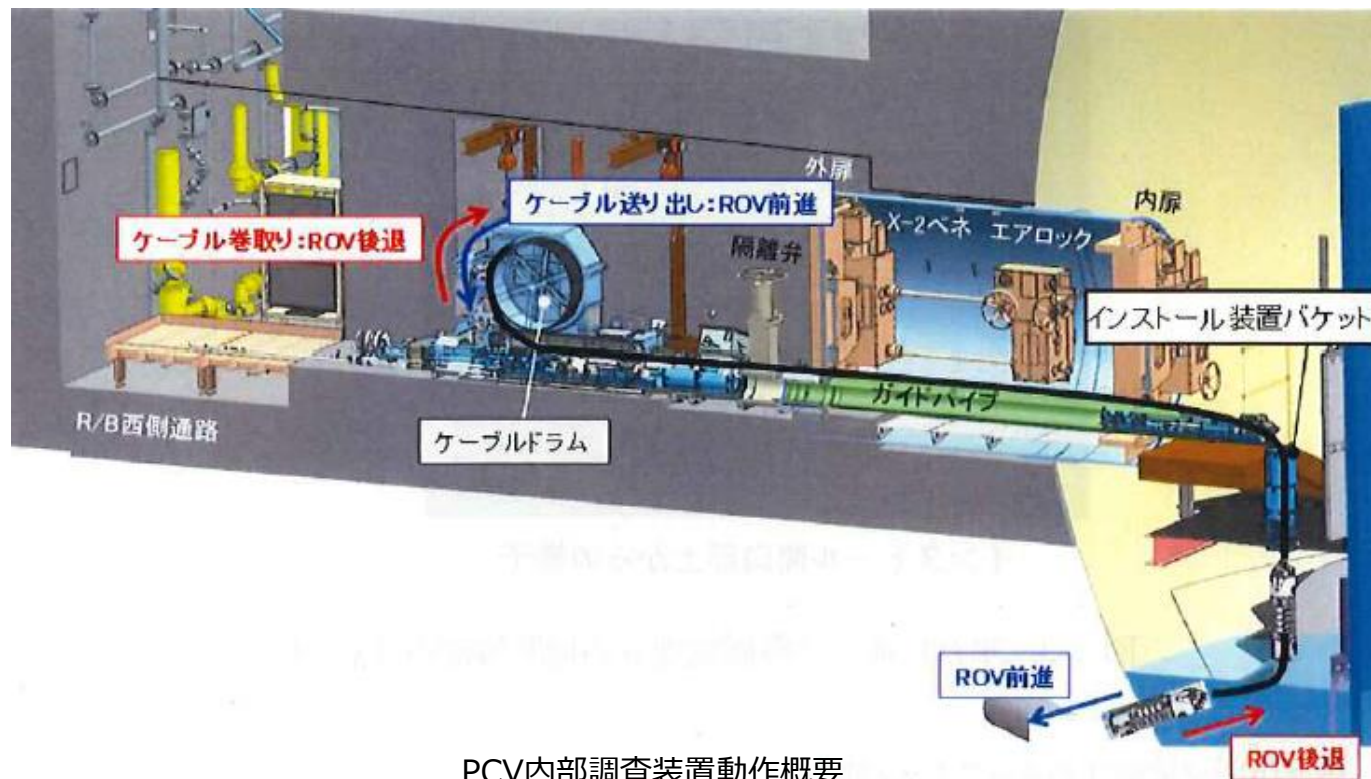
PCV内部調査装置動作概要

- PCV内部調査装置の後退時、ケーブルドラムを巻き取った際、電線管に挟まり回収できなくなるリスクがある。
- 前進時はケーブル送り出しによりケーブルの余長を確保した後に前進するため、電線管に挟まれるリスクは低い

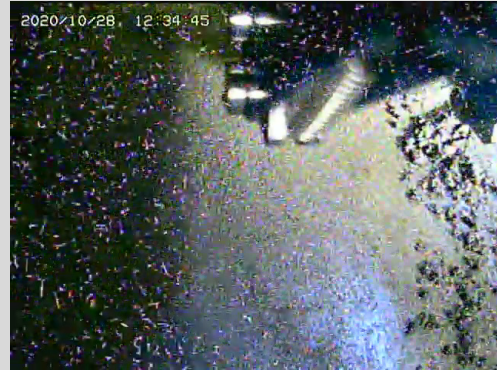
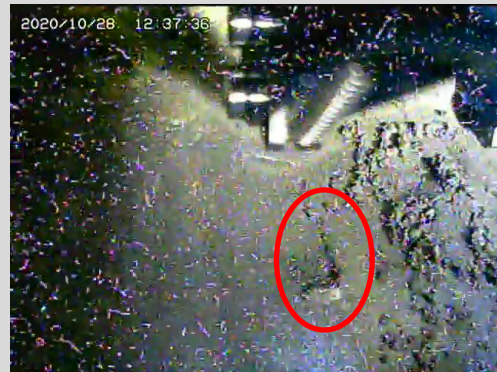
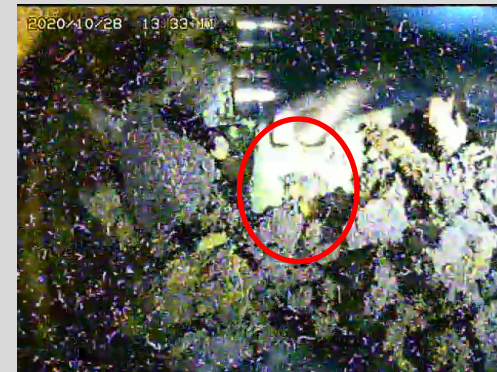
- 堆積物は、接触により形状が変化すること、固着していないことを確認。

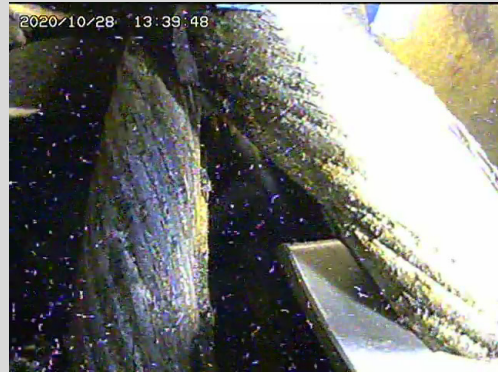
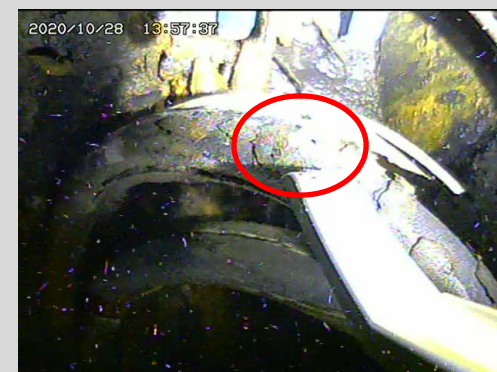
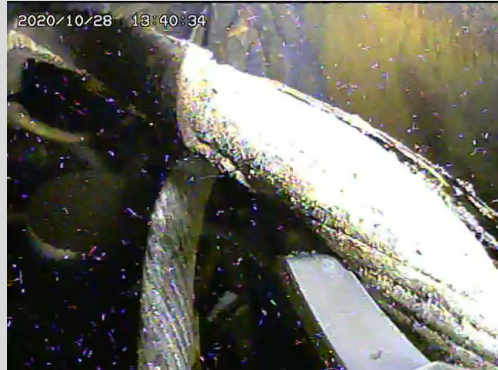
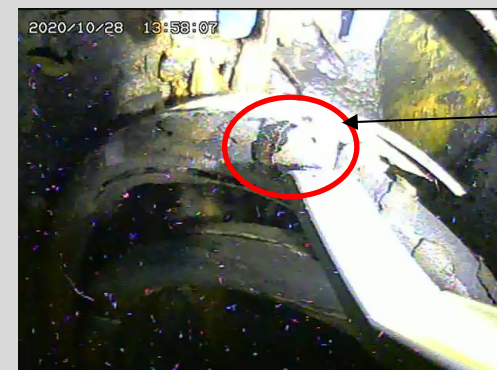
- ケーブルは、固着しておらず持ち上がることを確認。

接触により被覆の剥がれを確認

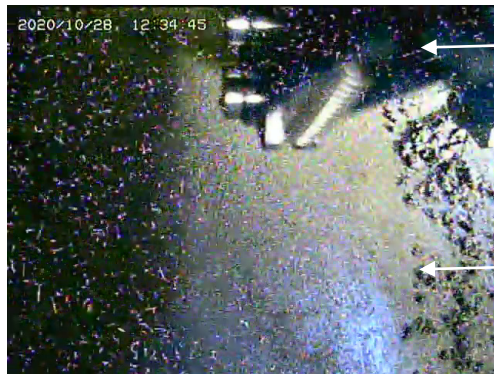
①堆積物の状況

■ 堆積物、ケーブルの状況およびX-6ペネハッチくり抜き部※を映像により確認。

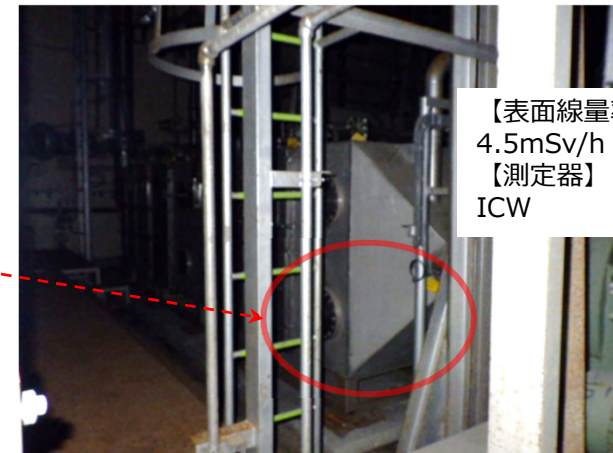
【表面線量率】
 4.5mSv/h
 【測定器】
 ICW
