## 「廃炉」の主な作業項目と作業ステップ

# 廃止措置等に向けた進捗状況：循環冷却と滞留水処理ライン等の作業

2020年11月26日  
 廃炉・汚染水対策チーム合同  
 事務局会議  
 5/6

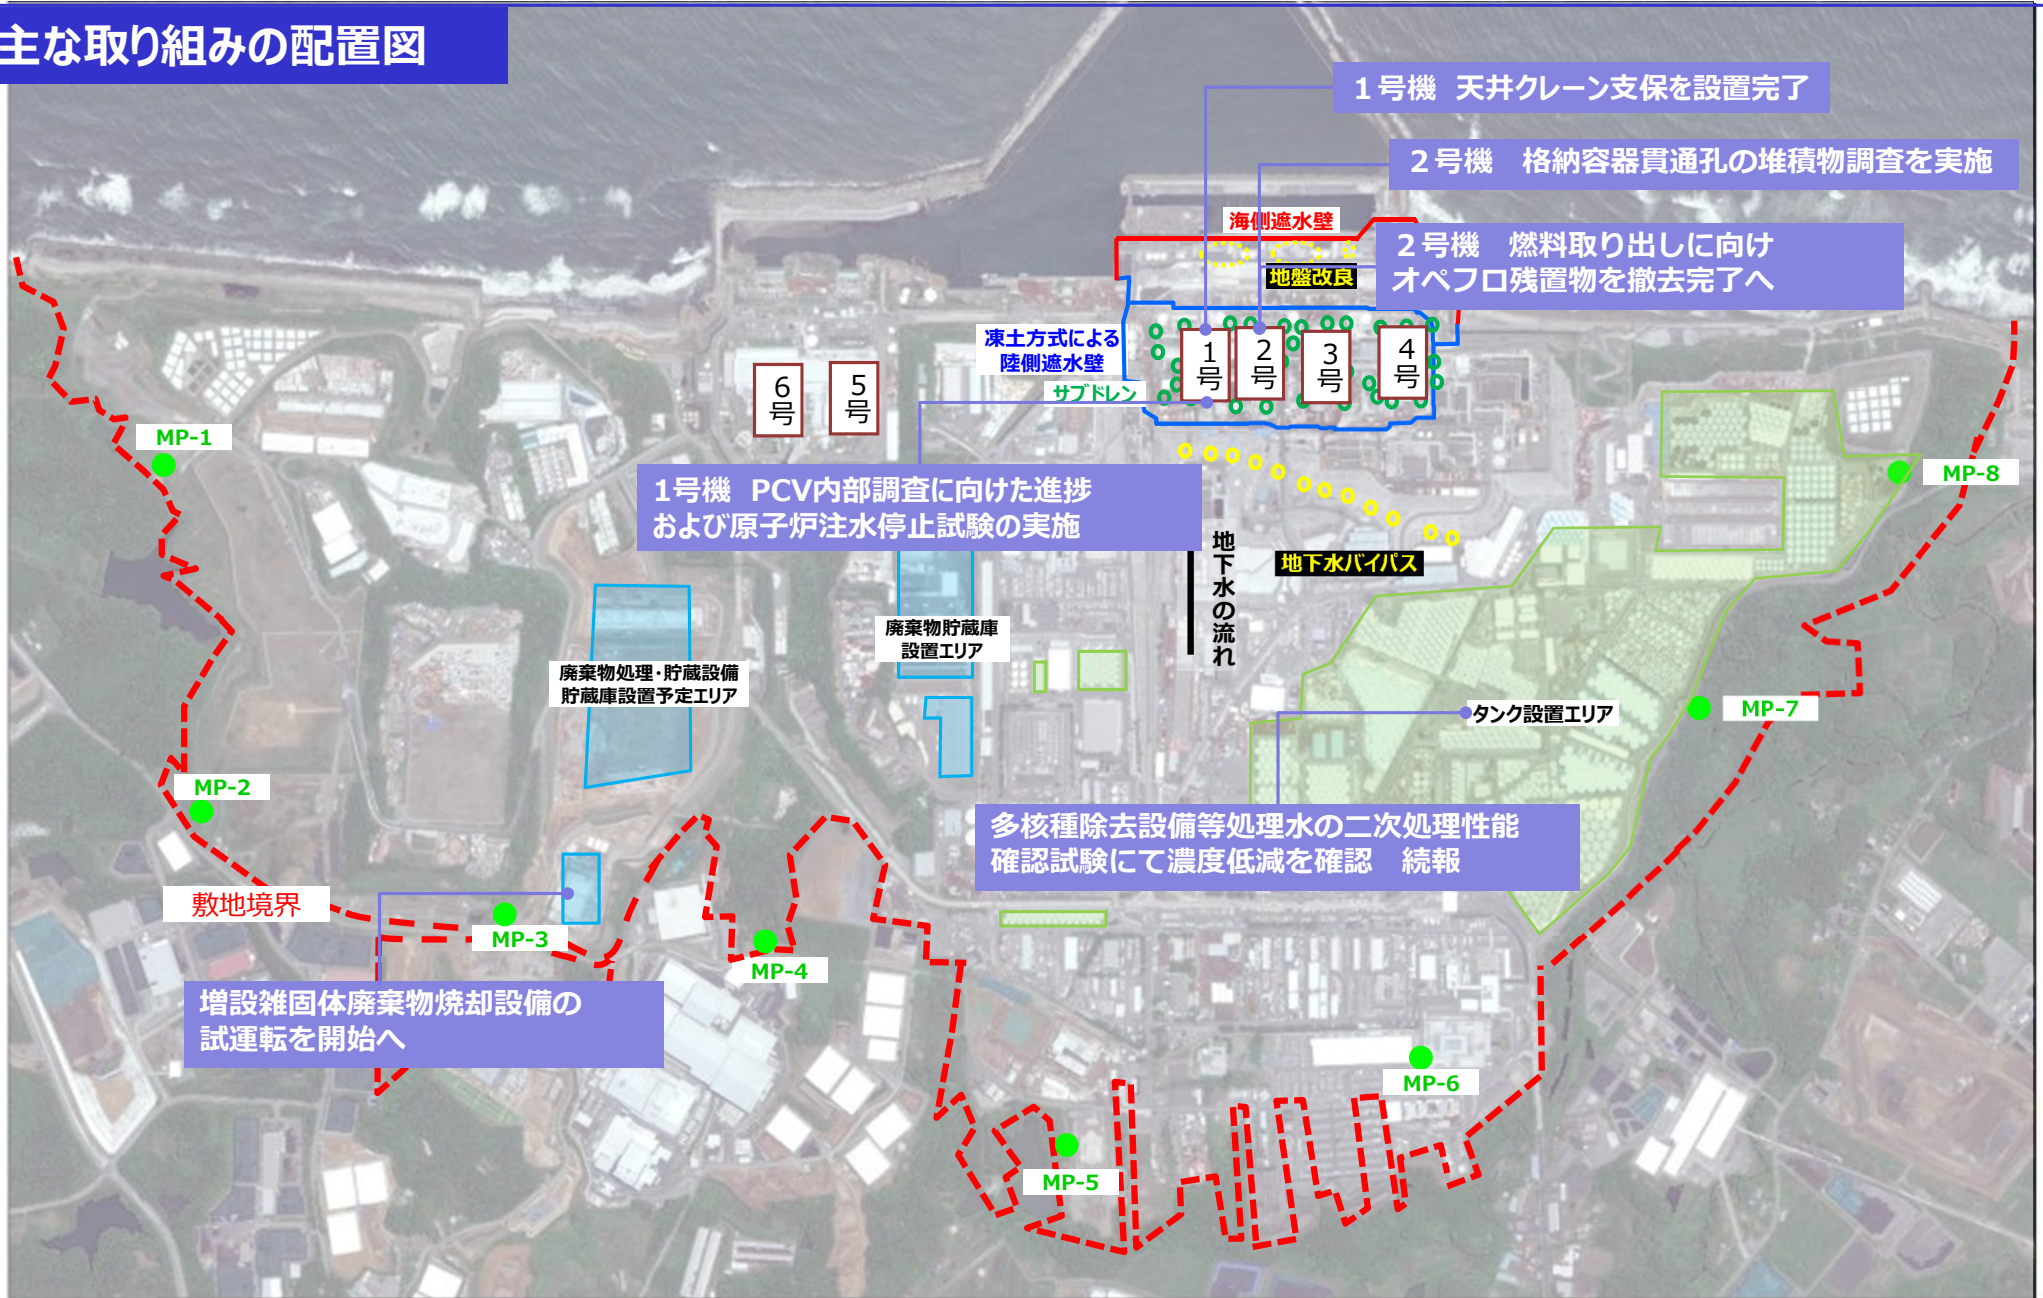
# 主な取り組みの配置図

※モニタリングポスト (MP-1～MP-8) のデータ

敷地境界周辺の空間線量率を測定しているモニタリングポスト(MP)のデータ (10分値) は0.378 $\mu$ Sv/h～1.231  $\mu$ Sv/h (2020/10/28～2020/11/24)。

MP-2～MP-8については、空間線量率の変動をより正確に測定することを目的に、2012/2/10～4/18に、環境改善 (森林の伐採、表土の除去、遮へい壁の設置) の工事を実施しました。

環境改善工事により、発電所敷地内と比較して、MP周辺の空間線量率だけが低くなっています。

MP-6については、さらなる森林伐採等を実施した結果、遮へい壁外側の空間線量率が大幅に低減したことから、2013/7/10～7/11にかけて遮へい壁を撤去しました。

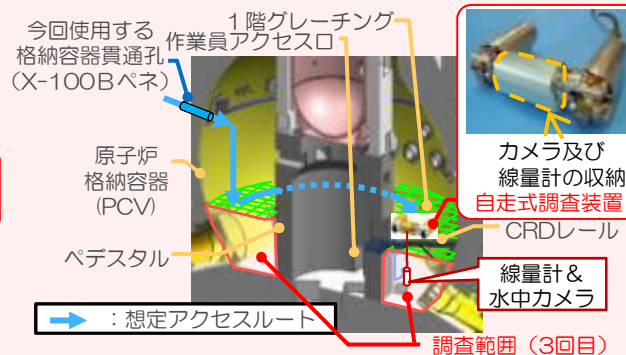
格納容器内調査イメージ

- 2015年4月に、狭隘なアクセスロ(内径φ100mm)から格納容器内へ進入し、格納容器1階内部の映像、空間線量等の情報を取得。
- 2017年3月、ベデスタル外地下階へのデブリの広がりを調査するため、自走式調査装置を用いた調査を実施し、PCV底部の状況を初めて撮影。得られた画像データと線量データを元に、PCV内部の状況を継続検討していく。

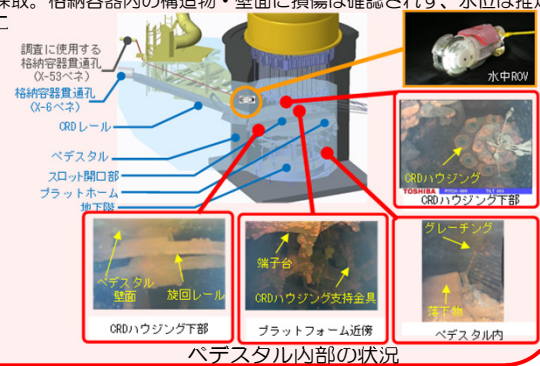
ベDESTAL内部の状況

- PCV内部調査用に予定しているX-53ベネ(※4)の水没確認を遠隔超音波探傷装置を用いて調査を実施し、水没していないことを確認(2014年10月22日~24日)。
- PCV内を確認するため、2015年10月20日、22日にX-53ベネから格納容器内部へ調査装置を入れ、映像、線量、温度の情報を取得、内部の滞留水を採取。格納容器内の構造物・壁面に損傷は確認されず、水位は推定値と一致しており、内部の線量は他の号機に比べて低いことを確認。
- 2017年7月に、水中ROV(水中遊泳式遠隔調査装置)を用いて、ベDESTAL内の調査を実施。
- 調査で得られた画像データの分析を行い、複数の構造物の損傷や炉内構造物と推定される構造物を確認。
- また、調査で得られた映像による3次元復元を実施。復元により、旋回式のプラットフォームがレール上から外れ一部が堆積物に埋まっている状況等、構造物の相対的な位置を視覚的に把握することが出来た。

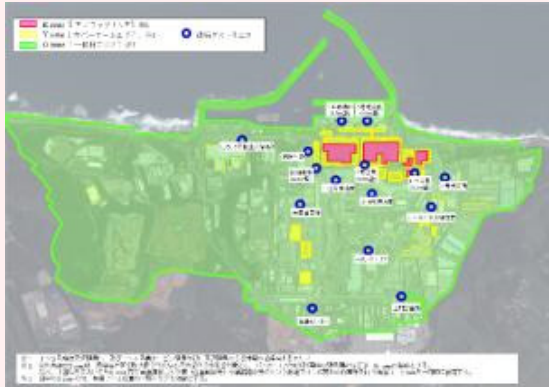
福島第一原子力発電所敷地内の環境線量低減対策の進捗を踏まえて、1～4号機建屋周辺等の汚染の高いエリアとそれ以外のエリアを区分し、各区分に応じた防護装備の適正化を行うことにより、作業時の負荷軽減による安全性と作業性の向上を図る。

2016年3月より限定的に運用を開始。2017年3月、9月にGzoneを拡大。

R ZONE (アノラックエリア)	Y ZONE (カバーオールエリア)	G ZONE (一般エリア)
全面マスク	全面マスク <sup>※1</sup> 又は半面マスク	使い捨て式防じんマスク
カバーオールの上にアノラック	カバーオール	一般作業服 <sup>※3</sup>

※1 水処理設備(多核種除去装置等)を含む建屋内の作業(視察等を除く)は、全面マスクを着用する。  
 ※2 濃縮廃水、Si処理水を内包しているタンクエリアでの作業(濃縮廃水等を取り扱わない作業、ハトロール、作業計画時の現場調査、視察等を除く)時及びタンク移送ラインに隣接する作業時は、全面マスクを着用する。  
 ※3 特定の軽作業(ハトロール、監視業務、構外からの持ち込み物品の運搬等)
