放射性廃棄物処理・処分 スケジュール

福島第一原子力発電所
増設雑固体廃棄物焼却設備設置工事の進捗状況及び
今後のスケジュールについて

2020年11月26日

東京電力ホールディングス株式会社

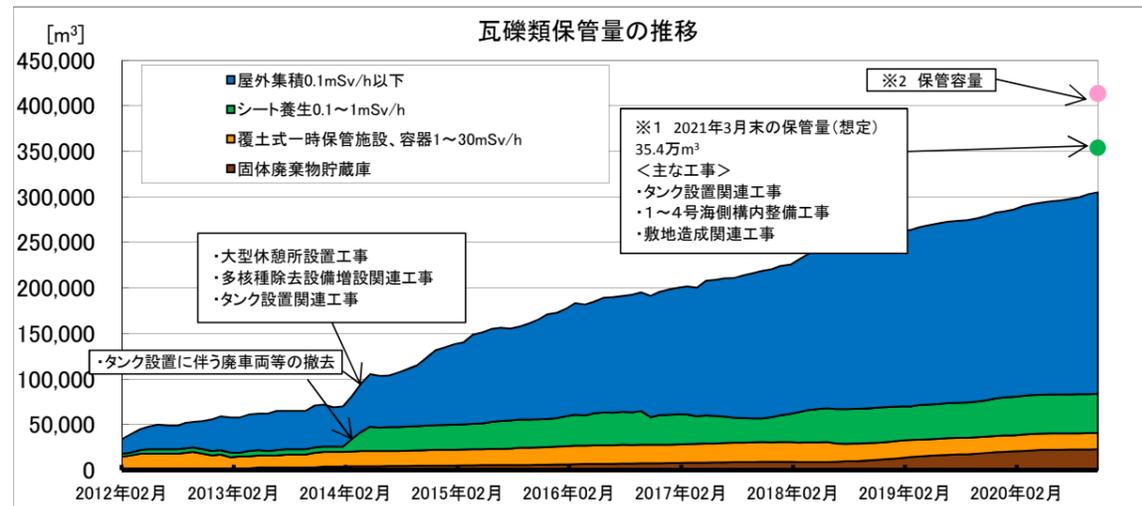
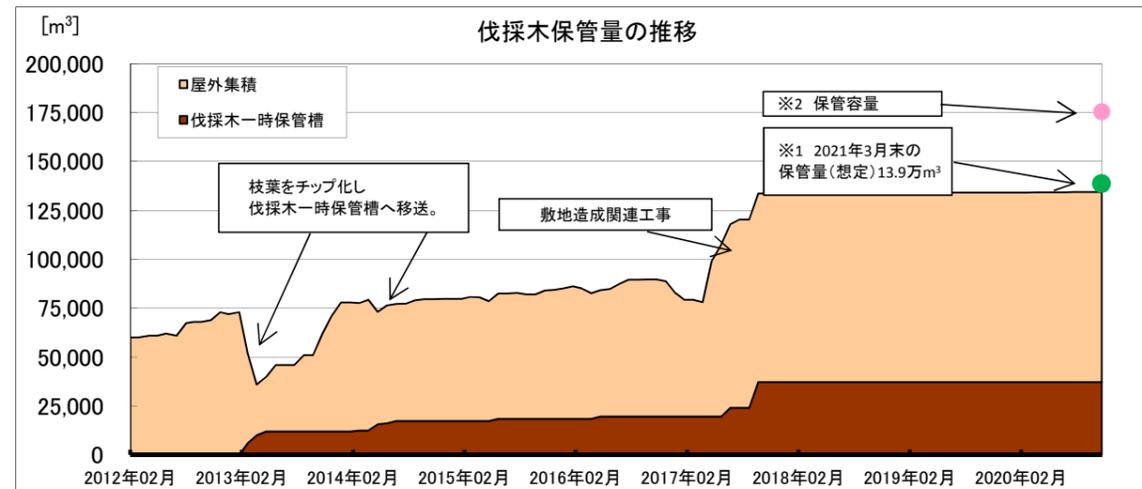
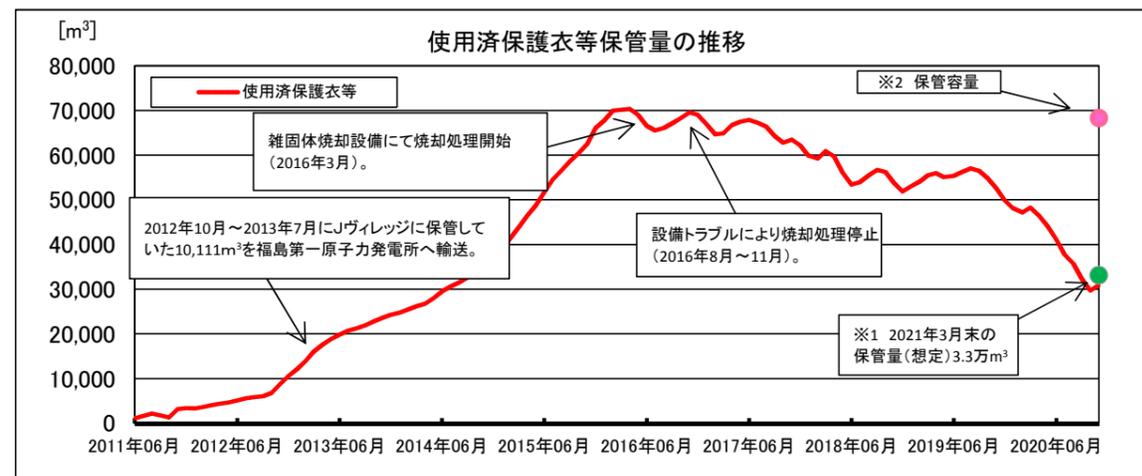
瓦礫類・伐採木・使用済保護衣等の管理状況(2020.10.30時点)

※1 瓦礫類・伐採木・使用済保護衣等の保管量(想定)は、実施計画(2020年7月14日認可)の予測値を示す。
※2 瓦礫類・伐採木・使用済保護衣等の保管容量は、運用上の上限を示す。

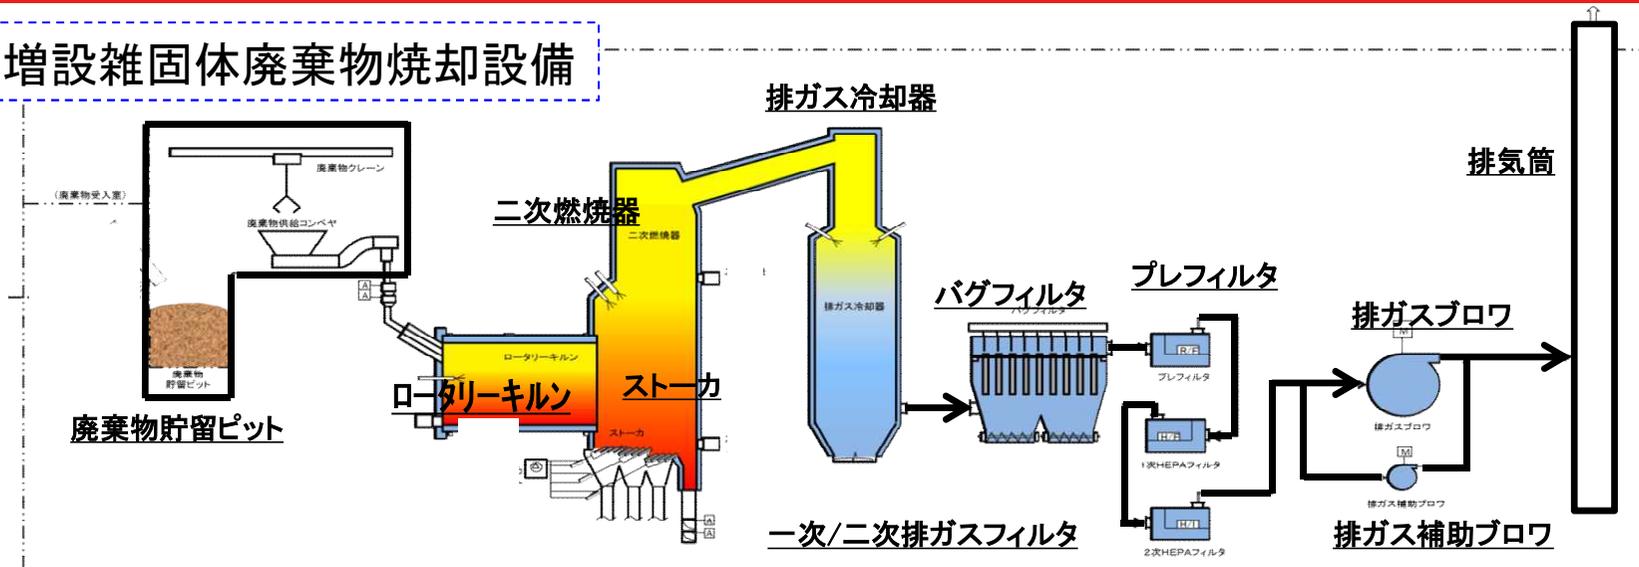
1. 設備の概要

増設雑固体廃棄物焼却設備

項目	増設雑固体廃棄物焼却設備	(既設) 雑固体廃棄物焼却設備
処理容量	95ton/日 (24h運転)	7.2ton/日 × 2系列 (24h運転)
炉型	キルンストーカ式	ロータリーキルン式
処理対象物	主に伐採木、瓦礫類等の可燃物	主に使用済み保護衣
焼却灰充填容器	角型容器	ドラム缶

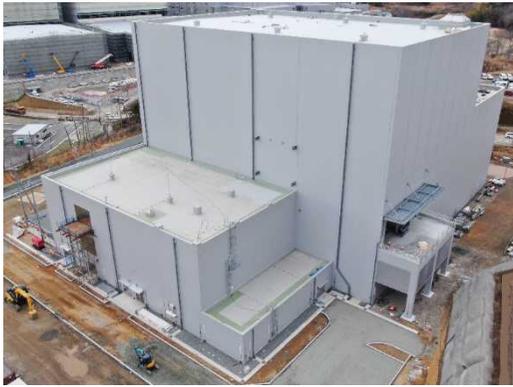
建屋全景

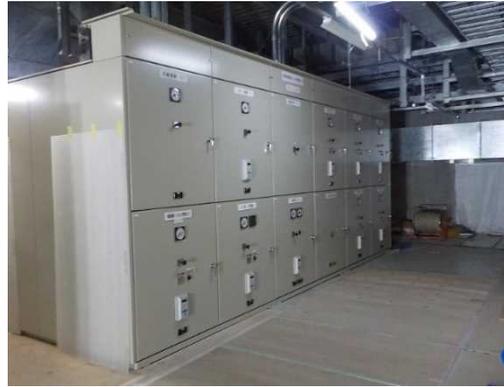
電気品等設置完了

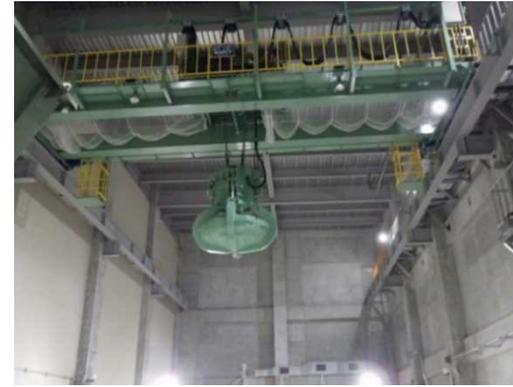
廃棄物クレーン設置完了

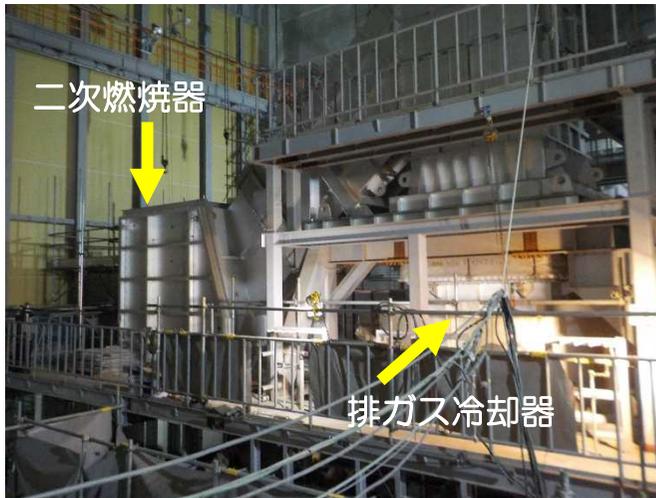
二次燃焼器

排ガス冷却器

主要機器設置完了
(二次燃焼器・排ガス冷却器等)

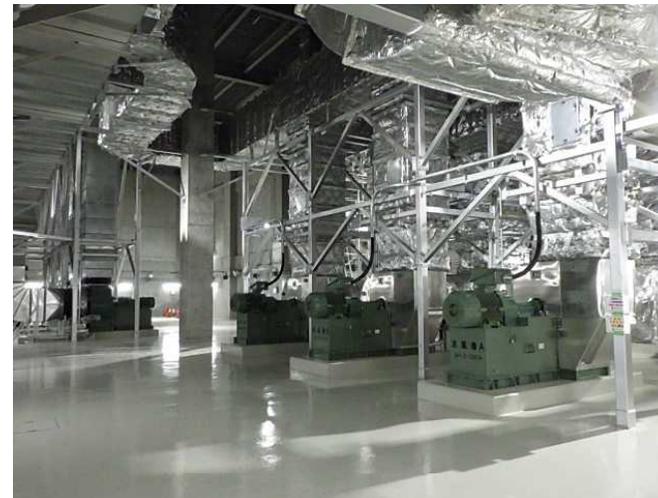
床塗装完了
