使用済燃料プール対策 スケジュール

1号機原子炉建屋カバー(残置部)解体の開始について

3号機燃料取り出しの状況

1号機飛散防止剤散布実績及び連続ダストモニタ計測値

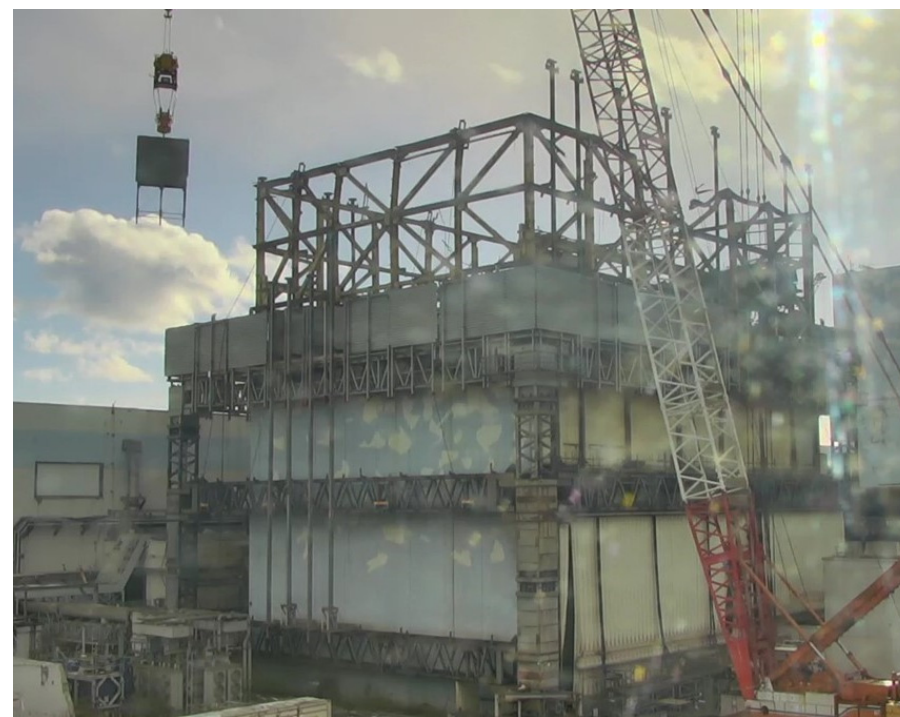
- 大型カバーを原子炉建屋に設置するため、干渉する建屋カバー(残置部)の解体を2020年12月19日より開始。
- 防風フェンス取り外し作業に伴う、オペフロの放射性物質濃度に有意な変化は無し。

防風フェンス取り外し状況 (2020年12月19日時点)

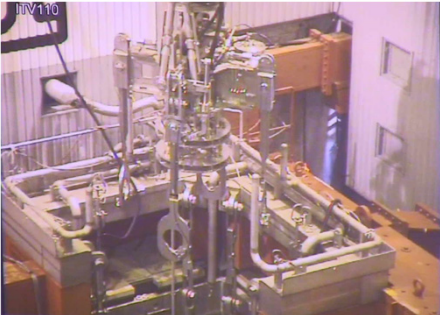
発生事象	クレーン主巻が上昇しない
概要	<p>✓ 11月18日 空の輸送容器を3号機使用済燃料プール内に着座後、クレーン主巻の上昇操作中に、クレーン主巻が上昇しない事象を確認。</p> <div style="display: flex; justify-content: space-around;"> <div style="text-align: center;">

<p>クレーン主巻 (不具合発生時)</p> </div> </div>
原因	<p>✓ クレーン主巻モーターに直接接続している動力ケーブルが短絡傾向を示しており、短絡によりモーターのトルクが不足している。</p> <div style="text-align: right;">

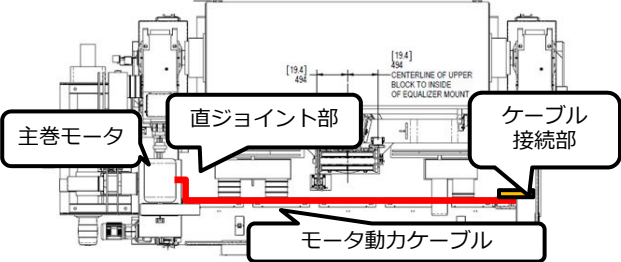
<p>主巻モータ 直ジョイント部 ケーブル接続部 モータ動力ケーブル</p> <p>— : 動力ケーブル取り替え範囲 クレーン上部 (トロリ上)</p> </div>
対応	<p>✓ 動力ケーブルの交換およびキャスクを吊り上げた動作確認により異常の無い事を確認済。 【水平展開】</p> <p>✓ マスト等の各種巻き上げモータについて、ケーブル相間の絶縁抵抗測定を実施予定。</p>
備考	<p>✓ 事象発生時、吊荷なし。燃料に影響を与える事象ではない。</p>

- 2020年12月24日時点,計441体^{※1} /全566体の取り出しを完了している。
- 2020年11月18日クレーン主巻が上昇しない事象が発生し燃料取り出しを中断。
- クレーン主巻モータに直接接続している動力ケーブルの短絡傾向を特定し,交換範囲を動力ケーブルに絞り込み復旧を早期化。12月20日より燃料取り出しを再開。

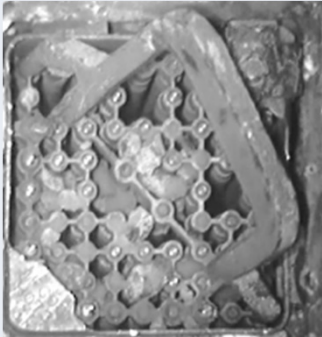
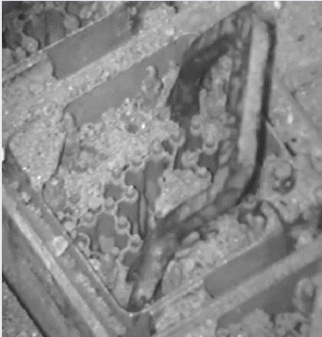
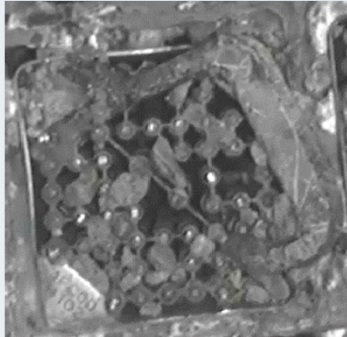
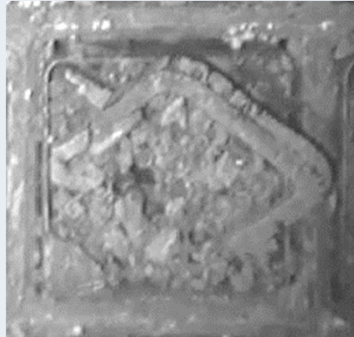
分類	ハンドル変形燃料(4体)			
掴み具	新規掴み具要			
写真

- 新規掴み具（参考2）の準備が整ったため、12月24日、対象燃料4体（③⑨⑫⑬）の吊り上げ試験を実施。吊り上げ可能であることを確認した。

場所※1	③	⑨	⑫	⑬
吊り上げ可否	○	○	○	○
付与荷重	約430kg	約510kg	約920kg	約480kg
試験時挙動	・ 干渉解除後は燃料自重（約300kg）で上昇

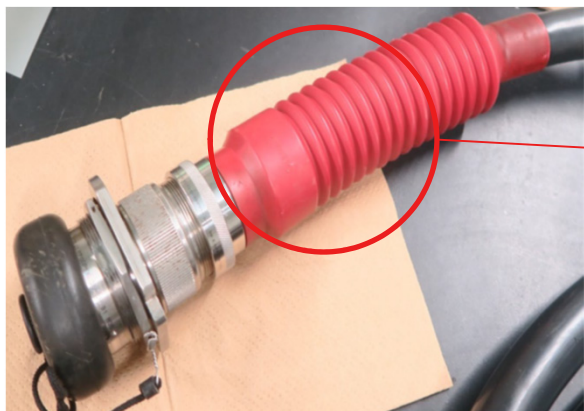
トロリ上ケーブルの相間で絶縁破壊が起き、短絡。

分解調査前の外観

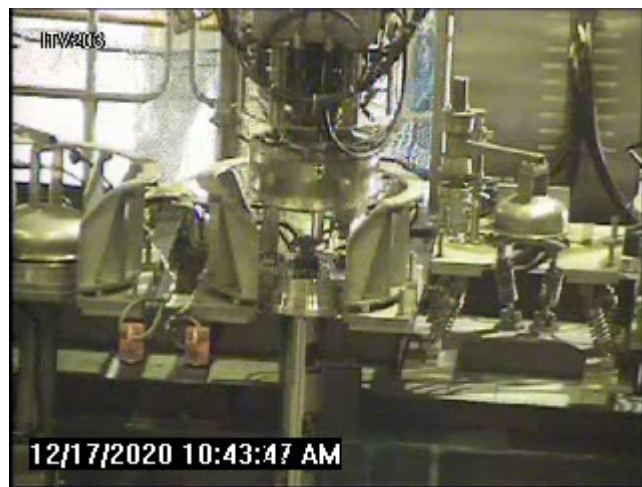
■ FHMマストとの接続の状況

接続前

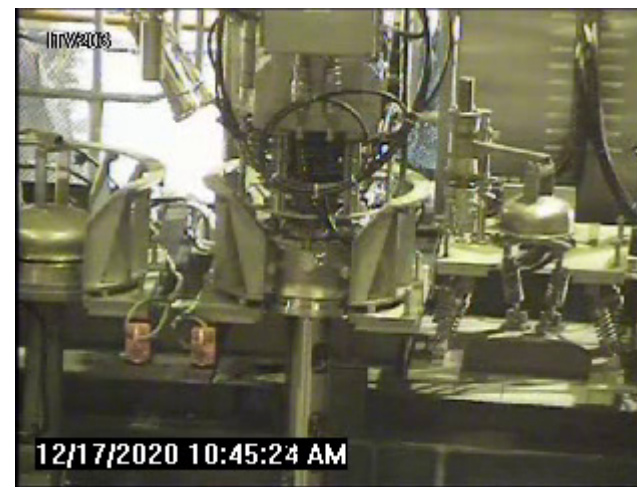
接続後

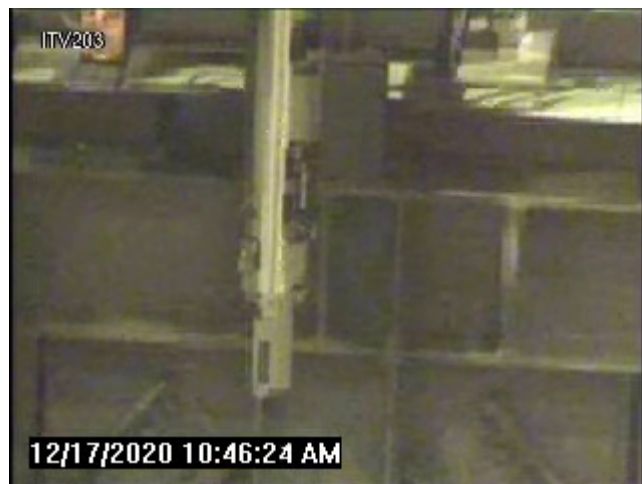
■ フック開閉確認の状況

フック閉

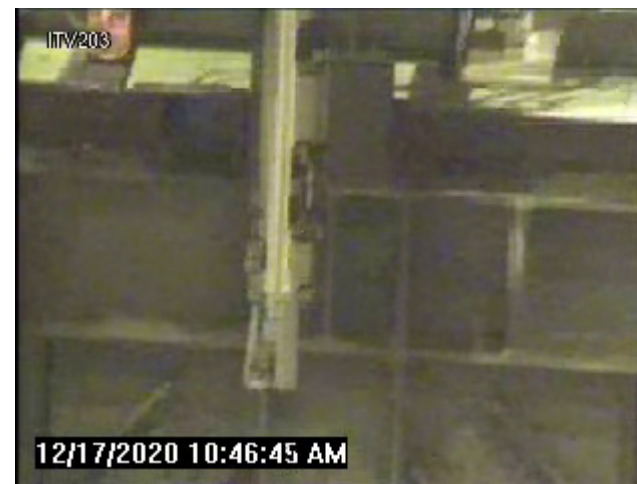
フック開
