# 福島第一原子力発電所 増設雑固体廃棄物焼却設備の進捗状況について

2020年12月24日

東京電力ホールディングス株式会社

## 増設雑固体廃棄物焼却設備の進捗状況について

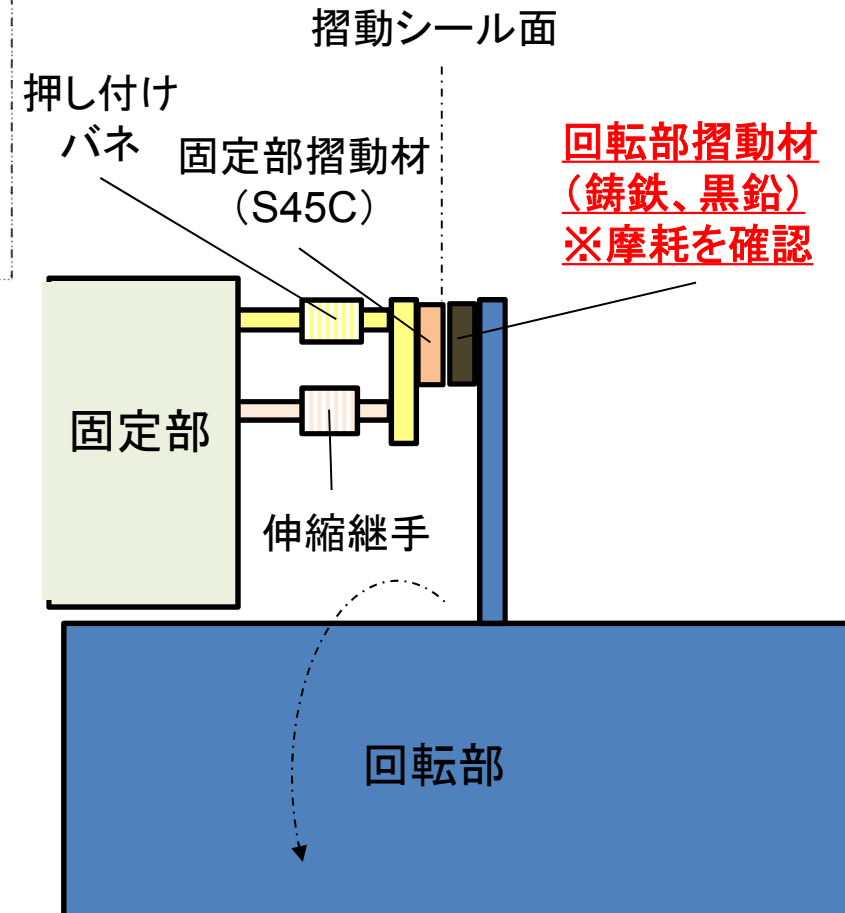
# ロータリーキルン シール部①

- 増設雑固体廃棄物焼却設備については、2021年3月竣工を目指しコールド試験に向けた系統試験を実施中
- その一つとして、11月17日から22日まで焼却炉内の耐火材を乾燥させるための乾燥焚運転を実施。その後、焼却炉内を冷却する冷却運転を実施した上で焼却炉内部を点検
- 点検の結果、ロータリーキルンシール部（入口側、出口側）の回転部摺動材に、想定を上回る摩耗（設計上約6mm/年に対して10日間で約30mm）を確認
- 原因は、摺動材（回転部、固定部）の段差や傾き、押し付けバネの状況等が考えられるため、原因調査として摩耗が確認されたシール部の点検を実施中
- コールド試験及びホット試験の工程は、原因調査結果を踏まえて見直す予定
- なお、今回は乾燥焚であり焼却処理は実施しておらず、かつ焼却炉内は負圧で空気が流れ込むことから、放射性物質の放出はない

ロータリーキルン シール部(入口側)模式図  
(※出口側も同様な構造)

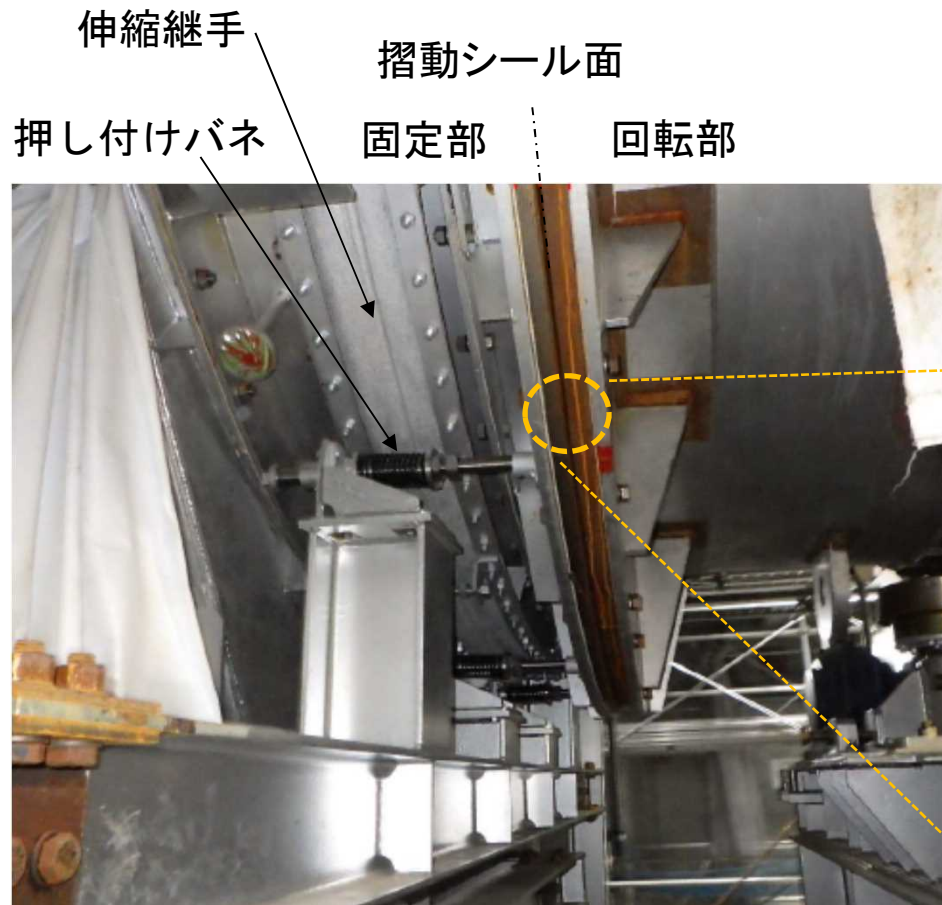
# ロータリーキルン シール部②

ロータリーキルン シール部(入口側)
