「廃炉」の主な作業項目と作業ステップ

2021年1月28日
廃炉・汚染水対策チーム会合
事務局会議
2/6

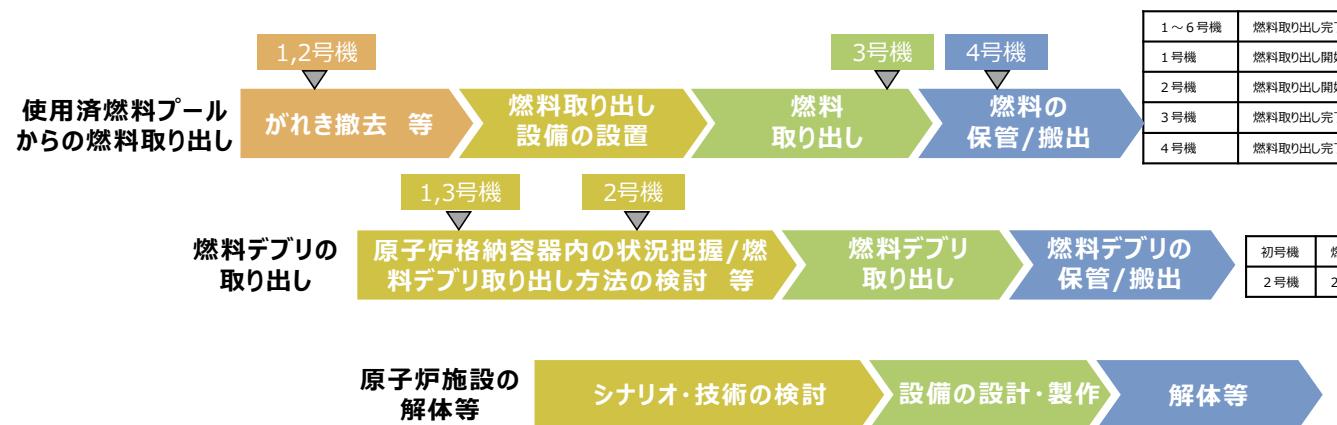
1～6号機	燃料取り出し完了	2031年内
1号機	燃料取り出し開始	2027年度～2028年度
2号機	燃料取り出し開始	2024年度～2026年度
3号機	燃料取り出し完了	2020年度内
4号機	燃料取り出し完了	2014年

初号機	燃料デブリ取り出し開始
2号機	2021年内

使用済燃料プールからの燃料取り出しは、2014年12月に4号機が完了し、2019年4月15日より3号機の燃料取り出しを進めています。作業にあたっては、周辺環境のダスト濃度を監視しながら安全第一で進めます。引き続き、1、2号機の燃料取り出し、1～3号機燃料デブリ(注1)取り出しの開始に向け順次作業を進めています。

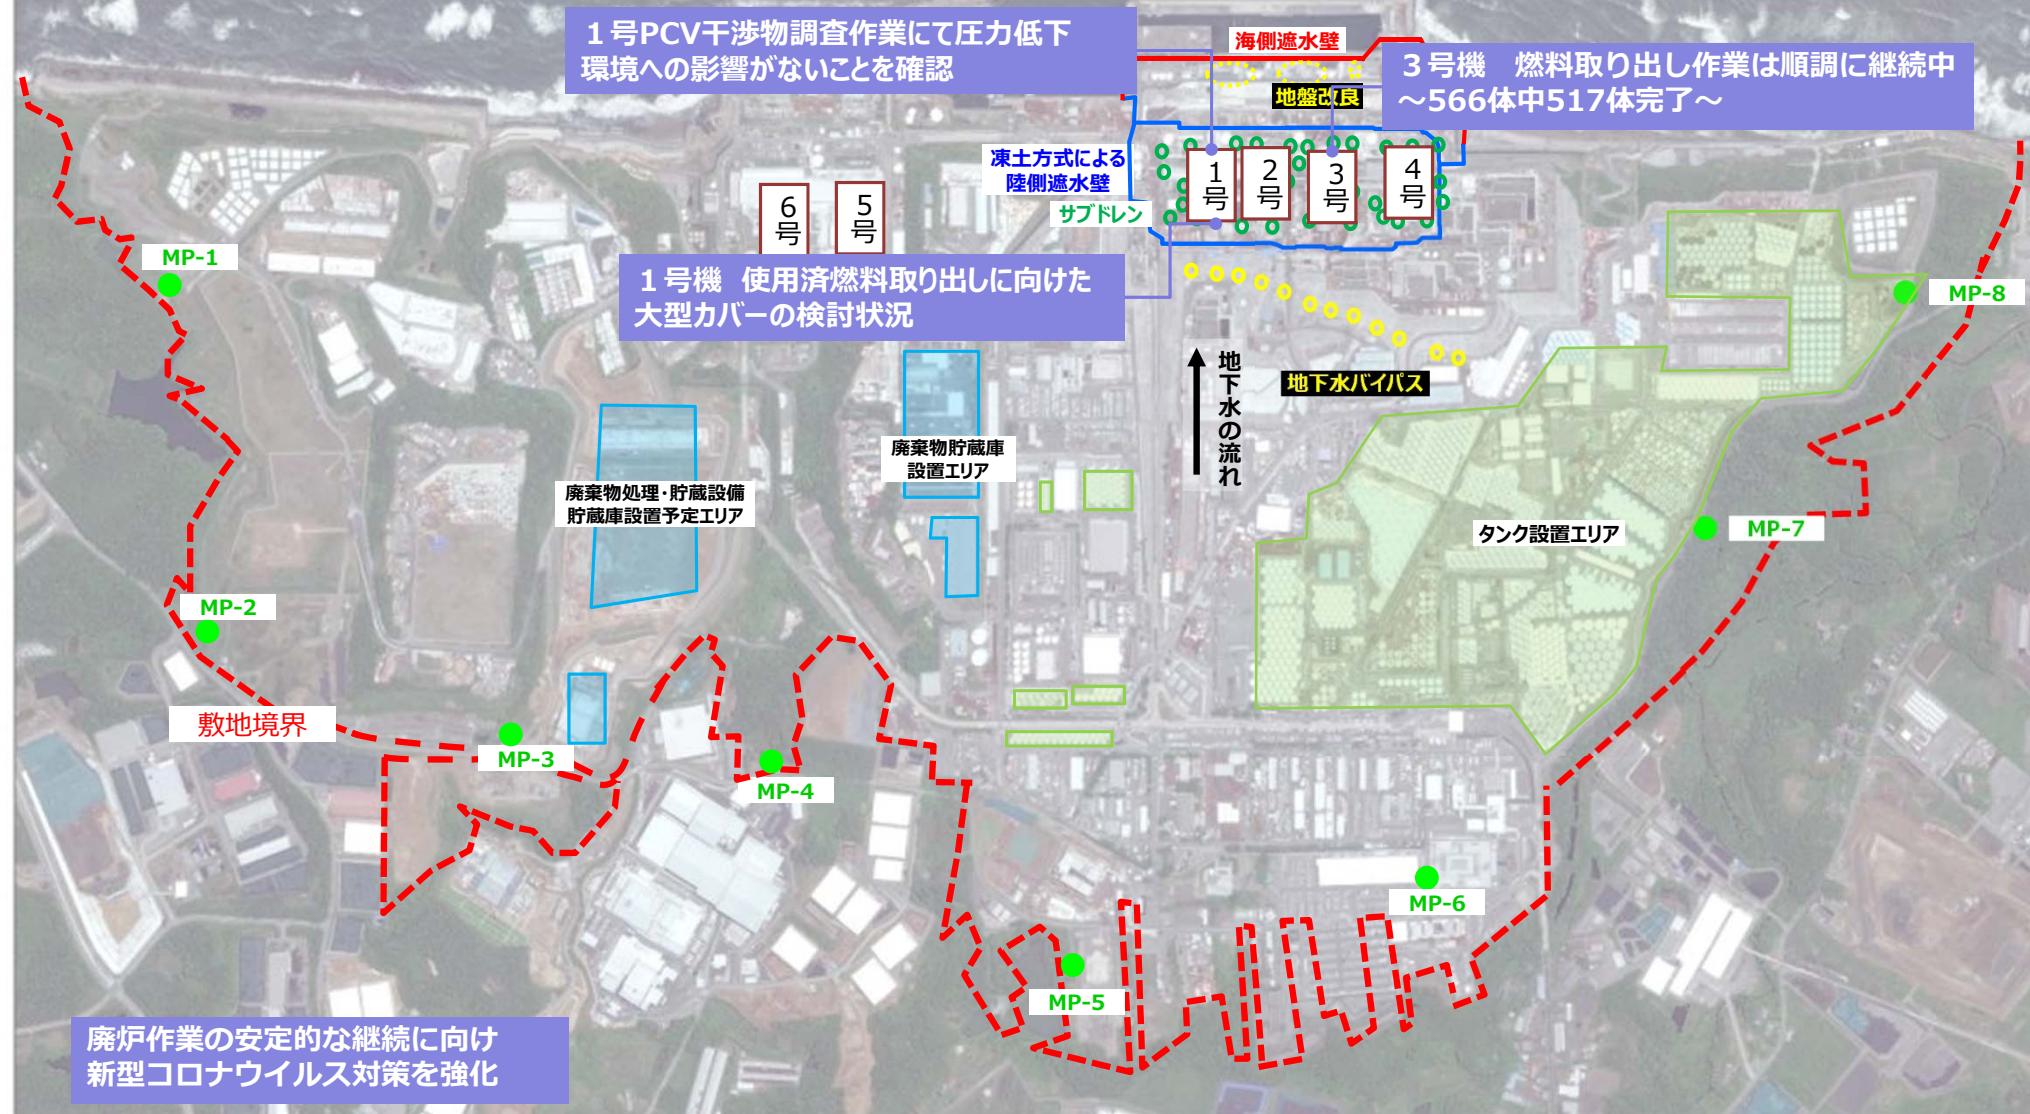
主な取り組みの配置図

陸側遮水壁、サブドレン、雨水浸透対策など重層的な対策を進め 2020年内汚染水発生量抑制の目標を達成

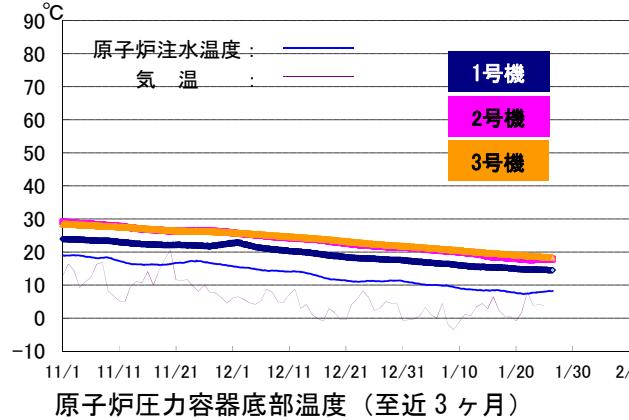
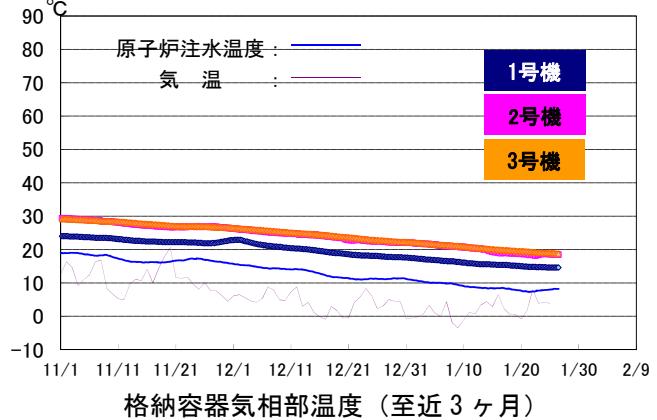
注水冷却を継続することにより、原子炉圧力容器底部温度、格納容器気相部温度は、号機や温度計の位置によって異なるものの、至近1ヶ月において、約15~25度で推移。

*トレンドグラフは複数点計測している温度データの内、一部のデータを例示

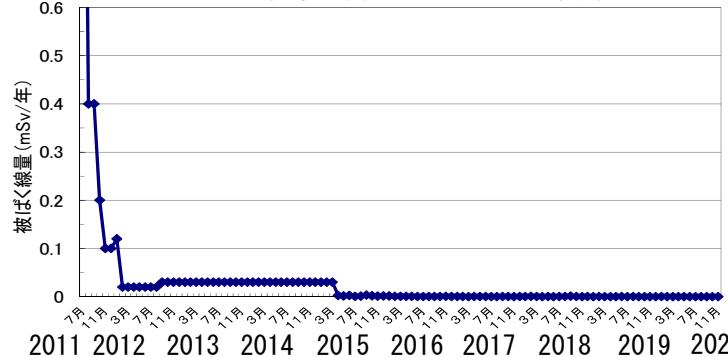
1~4号機原子炉建屋からの放射性物質（セシウム）による敷地境界における年間被ばく線量評価

2020年12月において、1~4号機原子炉建屋から新たに放出される放射性物質による、敷地境界における空気中放射性物質濃度は、Cs-134 約 1.8×10^{-12} ベクレル/cm³ 及び Cs-137 約 1.8×10^{-12} ベクレル/cm³ と評価。放出された放射性物質による敷地境界上の被ばく線量は 0.00004mSv/年未満と評価。

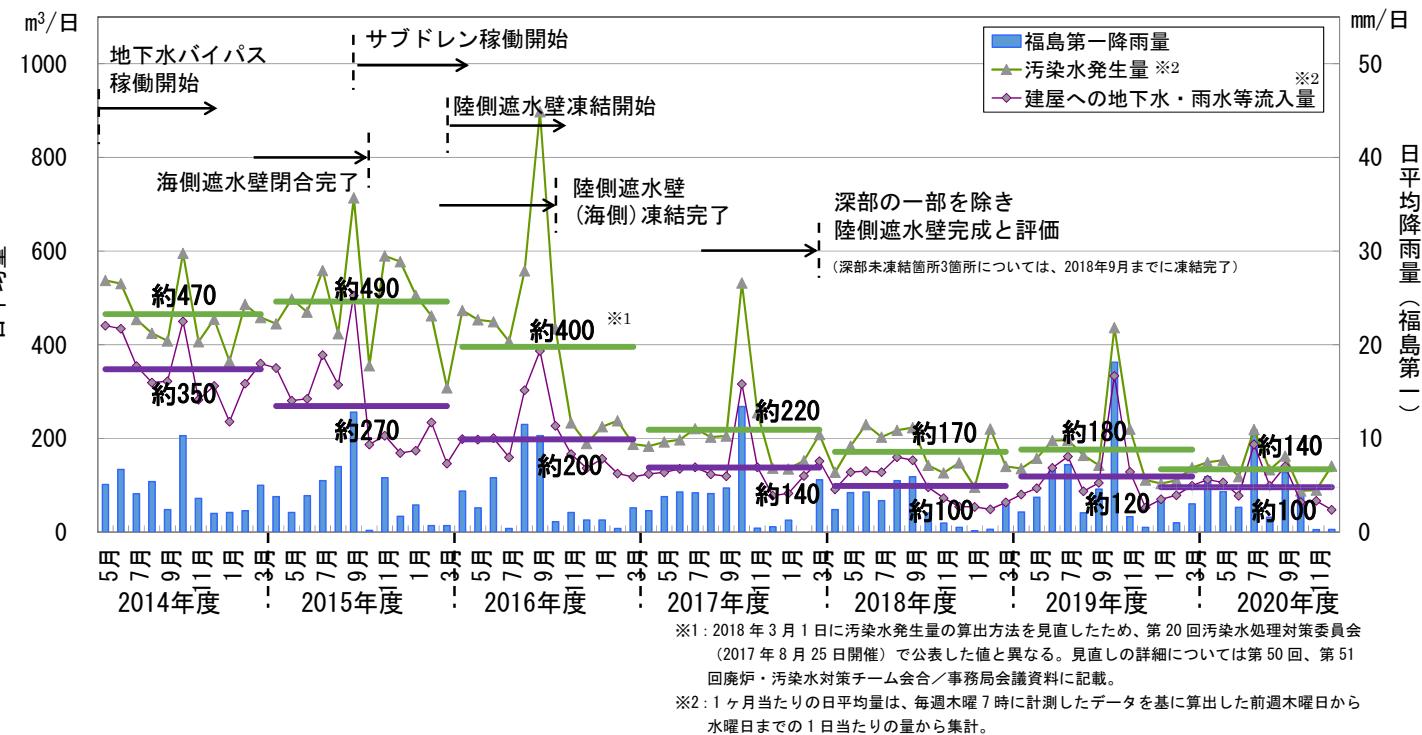
図1：汚染水発生量と建屋への地下水・雨水等の流入量の推移

- 日々発生する汚染水に対して、サブドレンによる汲み上げや陸側遮水壁等の対策を重層的に進め、建屋流入量を低減。
- 「近づけない」対策(地下水バイパス、サブドレン、陸側遮水壁等)や雨水浸透対策として建屋屋根破損部への補修等を実施してきた結果、2020年内の汚染水発生量は約 140m³/日まで低減。
- 引き続き、汚染水発生量低減に向けて、対策に取り組む。

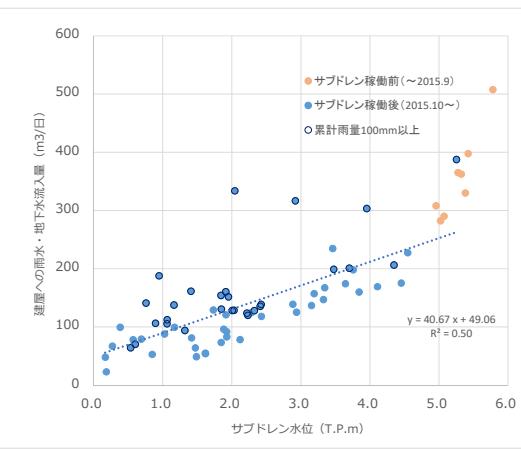
図2：建屋への地下水・雨水等流入量と1~4号機サブドレン水位の相関

- 建屋へ流れ込む地下水の量を減らす為、建屋周辺の井戸 (サブドレン) からの地下水の汲み上げを2015年9月3日より開始。汲み上げた地下水は専用の設備により浄化し、2015年9月14日より内閣府廃炉・汚染水対策現地事務所職員の立ち会いの下、排水を開始。2021年1月26日までに 1,039,831m³ を排水。浄化した地下水は水質が運用目標未満であることを東京電力及び第三者機関にて確認した上で排水。
- 海側遮水壁の閉合以降、地下水ドレンポンド水位が上昇したことから2015年11月5日より汲み上げを開始。2021年1月20日までに約 258,000m³ を汲み上げ。地下水ドレンからタービン建屋へ約 10m³/日未満移送 (2020年12月10日～2021年1月20日の平均)。
- 重層的な汚染水対策の一つとして、降雨の土壤浸透を抑える敷地舗装等と併せてサブドレン処理系統を強化する為の設備の設置を行っており、2018年4月より供用を開始。これにより、処理能力を 900m³/日から 1500m³/日に増加させ信頼性を向上。更にピーク時には運用効率化により1週間弱は最大 2000m³/日の処理が可能。
- サブドレンの安定した汲み上げ量確保を目的とし、サブドレンピットの増強・復旧工事を実施中。増強ピットは工事完了したものから運用開始 (運用開始数: 増強ピット 12/14)。復旧ピットは予定していた3基の工事が完了し、2018年12月26日より運用開始 (運用開始数: 復旧ピット 3/3)。また、さらに追加で1ピット復旧する工事を2019年11月より開始 (No. 49ピット) し、2020年10月9日より運用開始。
- サブドレン移送配管清掃時の汲み上げ停止の解消を目的とし、移送配管を二重化する為、配管・付帯設備の設置を完了。
- サブドレン稼働によりサブドレン水位がT.P. 3.0m を下回ると、建屋への流入量も 150m³/日を下回ることが多くなっているが、降雨による流入量の増加も認められる。

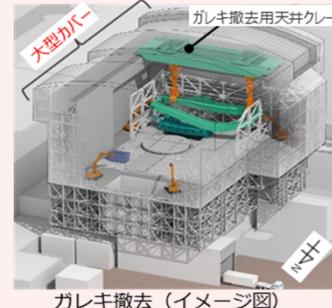
ガレキ撤去（イメージ図）

1号機使用済燃料プールからの燃料取り出しに向けて、これまでに南側の崩落屋根落下の状況やウェルプラグの汚染状況などの調査を進めてきた。これらの調査結果を踏まえ、より安全・安心に作業を進める観点から『ガレキ撤去より先に原子炉建屋を覆う大型カバーを設置し、カバー内でガレキ撤去を行う工法』を選択。**2021年度上期より、大型カバー設置工事に着手する予定。**引き続き、2023年度頃の大型カバー設置完了、2027~2028年度の燃料取り出し開始に向け作業を進める。

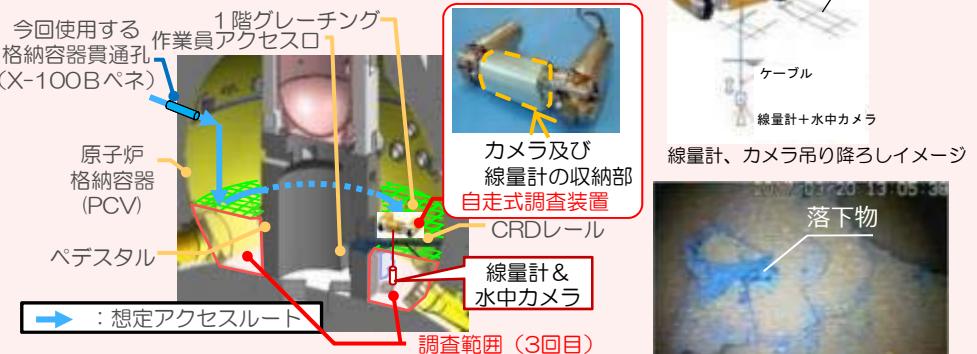
格納容器内調査イメージ

- 2015年4月に、狭隘なアクセスロ (内径 φ100mm) から格納容器内に進入し、格納容器1階内部の映像、空間線量等の情報を取得。
- 2017年3月、ペデスタル外地下階へのデブリの広がりを調査するため、自走式調査装置を用いた調査を実施し、PCV底部の状況を初めて撮影。得られた画像データと線量データを元に、PCV内部の状況を継続検討していく。

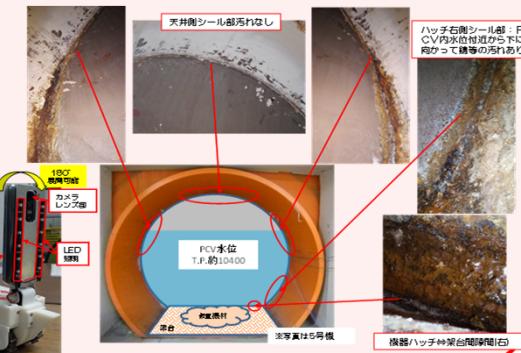
・燃料デブリ取り出しに向けた原子炉格納容器調査の一環として、3号機原子炉格納容器(PCV)機器ハッチの周辺について、2015年11月26日に小型調査装置を用いて詳細調査を実施。

・格納容器内水位より下部にあたる機器ハッチ周辺にて、錆などの汚れが確認されたため、シール部からにじみ程度の漏えいの可能性が考えられる。

同様のシール構造である他の格納容器貫通部も含め、調査・補修方法を検討する。

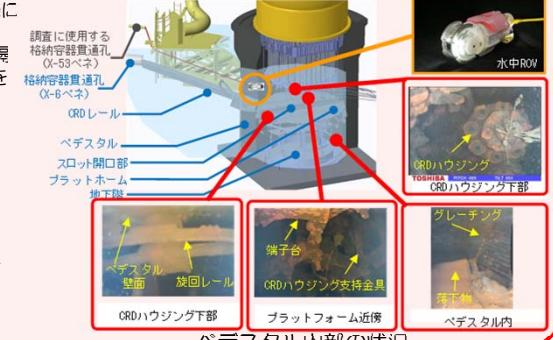
- ・PCV内部調査用に予定しているX-53ペネ^(※4)の水没確認を遠隔超音波探傷装置を用いて調査を実施し、水没していないことを確認(2014年10月22日～24日)。
- ・PCV内を確認するため、2015年10月20日、22日にX-53ペネから格納容器内部へ調査装置を入れ、映像、線量、温度の情報を取得、内部の滞留水を採取。格納容器内の構造物・壁面に損傷は確認されず、水位は推定値と一致しており、内部の線量は他の号機に比べて低いことを確認。
- ・2017年7月に、水中ROV(水中遊泳式遠隔調査装置)を用いて、ペデスタル内の調査を実施。
- ・調査で得られた画像データの分析を行い、複数の構造物の損傷や炉内構造物と推定される構造物を確認。
- ・また、調査で得られた映像による3次元復元を実施。復元により、旋回式のプラットホームがレール上から外れ一部が堆積物に埋まっている状況等、構造物の相対的な位置を視覚的に把握することが出来た。

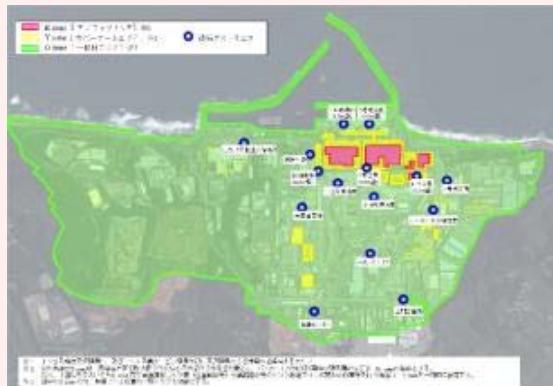
福島第一原子力発電所敷地内の環境線量低減対策の進捗を踏まえて、1～4号機建屋周辺等の汚染の高いエリアとそれ以外のエリアを区分し、各区分に応じた防護装備の適正化を行うことにより、作業時の負荷軽減による安全性と作業性の向上を図る。

R ZONE (アノラックエリア)	Y ZONE (カバーオールエリア)	G ZONE (一般エリア)
全面マスク 	全面マスク ^{※1} 又は半面マスク 	使い捨て式防じんマスク
カバーオールの上にアノラック 	カバーオール 	一般作業服 ^{※3}
