建屋周辺の地下水位、汚染水発生状況

2021年1月28日

東京電力ホールディングス株式会社

α核種除去に向けた検討状況のご報告

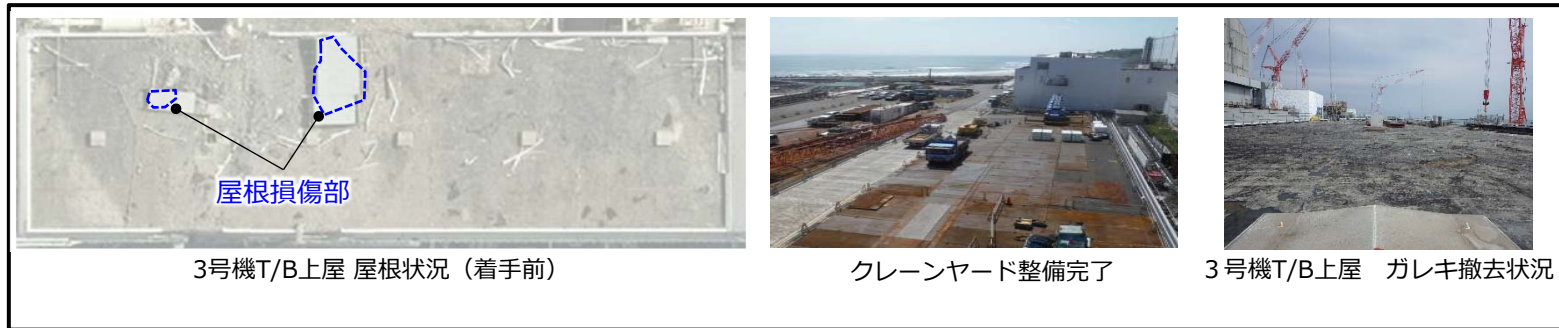
建屋屋根雨水対策状況（全体）

- 降雨が建屋屋根の破損箇所から建屋内へ流入することを防止するため、屋根損傷箇所の補修を計画的に実施していき、建屋ガレキ撤去作業中の1号機原子炉建屋（R/B）及び1号機Rw/Bを除いて、2020年度上期までに完了した。（2020年に実施した範囲は下記赤枠内）

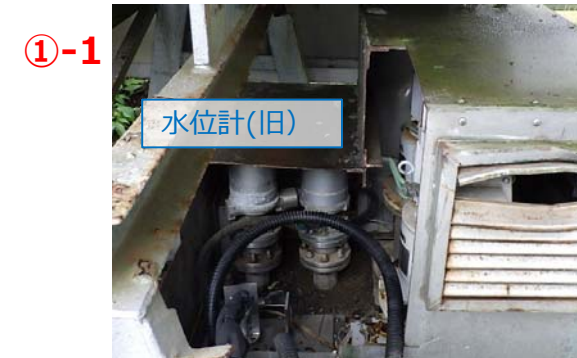
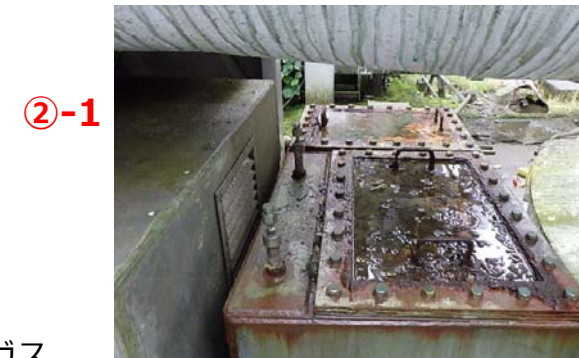
<参考> 雨水流入イメージ (想定)

- 7月14日の内部調査でピット内上部に水滴が確認されたことから、7月15日に外部の状況確認を行った。
(降雨量 : 0.5mm/h)

- ①-1 OG*配管を伝いピット上部へ流入
- ①-2 ピット天板の隙間 (コーキングの劣化等) から内部へ流入し滴下したと推定

- ②-1 弁ユニットに直接 (または配管を伝い) 雨があたり、主に南側のピット上部へ流入
- ②-2 ピット天板の隙間 (コーキングの劣化等) から内部へ流入し、南側壁面より流れたと推定

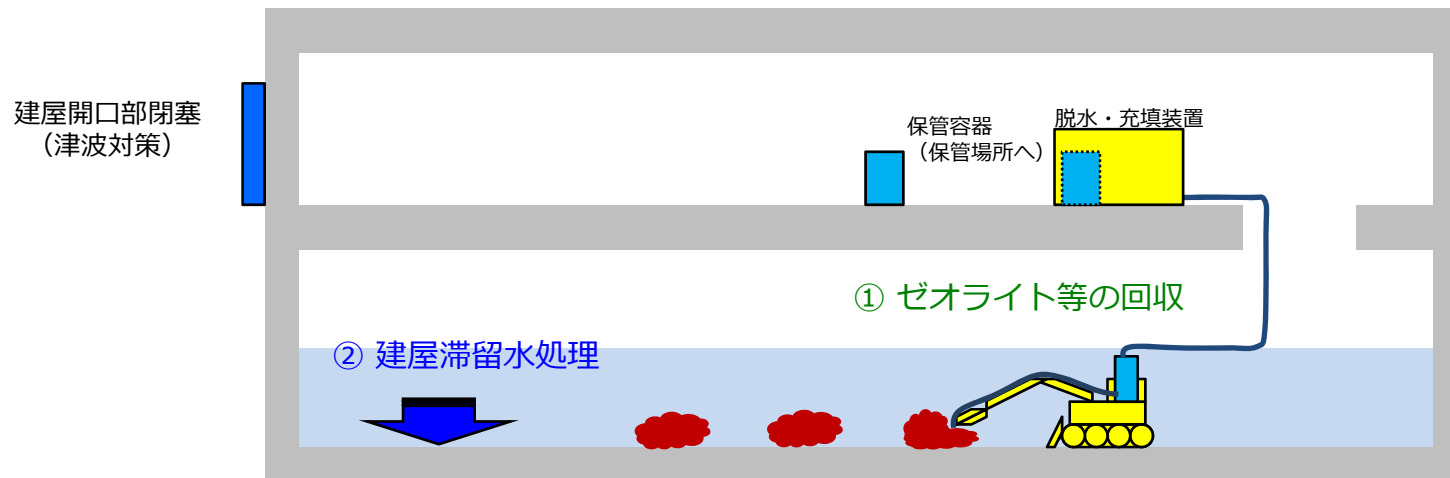
ゼオライト土嚢等の対応方針の概念図

- ① ゼオライト土嚢等は、滞留水がある状態において回収
- ② 滞留水の水抜き（最下階床面露出状態の維持）

- ゼオライト土嚢等の水中回収については、遠隔重機・ROV等による直接回収とし、地上階に直送して脱水、保管容器への充填する方針で検討を進めていく。

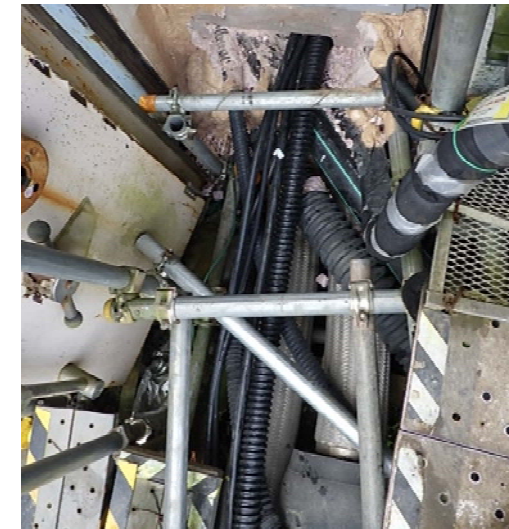
写真2：配管貫通部の状況例

- ケース2に関しては、評価した5分間（300秒間）において、堰を超える越流量に加え、配管貫通部の30%損傷を仮定しても津波流入量は4,000m³程度に留まり、建屋の地下階空間量（建屋地下容積－滞留水量）約6,000m³に対し十分な裕度があることから、評価上滞留水は流出しない。
- なお、300秒以降の長期的な影響については、過去の実績を上回る津波を設定していることから、評価不要と考えているが、日本海溝津波防潮堤設置による浸水低減や残りの建屋開口部閉止の継続により、さらなる安全性向上を図っていく。
