東京電力ホールディングス(株)福島第一原子力発電所の廃止措置等に向けた中長期ロードマップ進捗状況(概要版)

2021年4月27日 廃炉・汚染水・処理水対策チーム会合 事務局会議

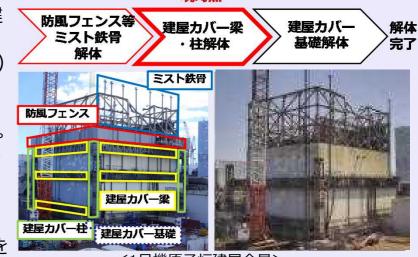
<1号機原子炉建屋全景>

1号機原子炉建屋カバーの解体は順調に進捗

大型カバーを原子炉建 屋に設置するため、干渉 する建屋カバー(残置部) の解体を12月19日より 開始しており、2021年 度上期に完了予定です。 現在、梁・柱(上段部) の解体を行っています。 2023年度の大型カ バー設置完了を目指し、 引き続き計画的に作業を 行ってまいります。

(左:2020年3月時点、右:2021年4月22日時点)

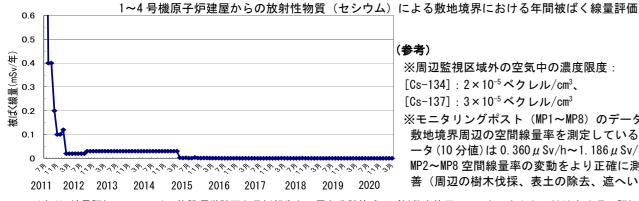
2021年3月において、1~4号機原子炉建屋から新たに放出される放射性物質による、敷地境界に おける空気中放射性物質濃度は、Cs-134 約 2.3×10⁻¹²ベクレル/cm³ 及び Cs-137 約 3.2×10⁻¹²ベクレ ル/cm³と評価。放出された放射性物質による敷地境界上の被ばく線量は 0,00005mSv/年未満と評価。

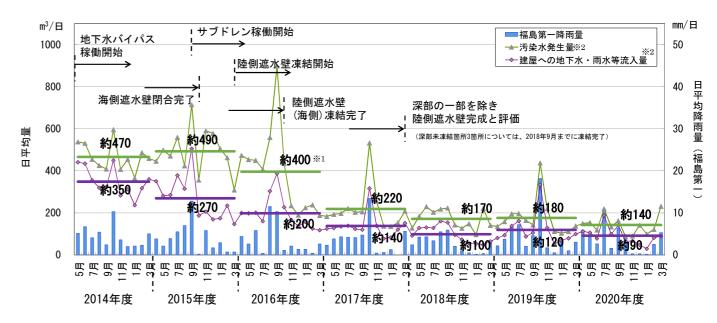
図1:汚染水発生量と建屋への地下水・雨水等の流入量の推移

- ・日々発生する汚染水に対して、サブドレンによる汲み上げや陸側遮水壁等の対策を重層的に進 め、建屋流入量を低減。
- ・ 「近づけない」対策(地下水バイパス、サブドレン、陸側遮水壁等)や雨水浸透対策として建屋 屋根破損部への補修等を実施してきた結果、2020年度の汚染水発生量は約 140m³/日まで低減。
- ・ 引き続き、汚染水発生量低減に向けて、対策に取り組む。

- ※1:2018年3月1日に汚染水発生量の算出方法を見直したため、第20回汚染水処理対策委員会 (2017年8月25日開催)で公表した値と異なる。見直しの詳細については第50回、第51 回廃炉・汚染水対策チーム会合/事務局会議資料に記載。
- ※2:1ヶ月当たりの日平均量は、毎週木曜7時に計測したデータを基に算出した前週木曜日から 水曜日までの1日当たりの量から集計。

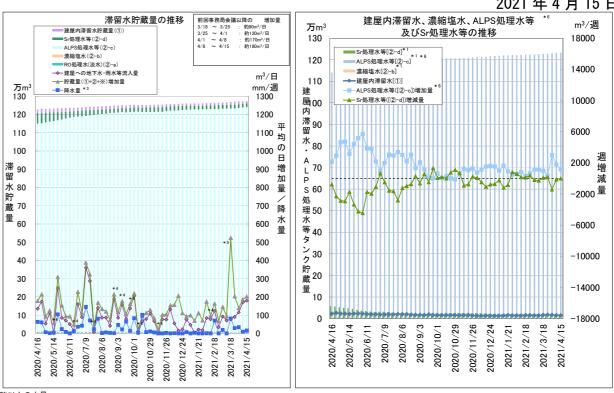
図4:滞留水の貯蔵状況

- *1·水位計 0%以上の水量
- *2: 貯蔵量増加量の精度向上として、2017/2/9 より算出方法を以下の通り見直し。(2018/3/1 見直し実施)
- 「(建屋への地下水・雨水等流入量) + (その他移送量) + (ALPS 薬液注入量)]
- *3:2018/12/13より浪江地点の降水量から1F構内の降水量に変更。
- *4:建屋内滞留水の水位低下の影響で、評価上、建屋への地下水・雨水等流入量が一時的に変動したものと推定。
- $(5/7 \thicksim 14, 6/11 \thicksim 18, 7/16 \thicksim 23, 8/20 \thicksim 27, 9/3 \thicksim 10, 9/17 \thicksim 24, 10/1 \thicksim 8, 11/12 19, 2021/2/4 \thicksim 2/11)$ *5:2021/3/18 廃炉作業に伴う建屋への移送により貯蔵量が増加。
- (移送量の主な内訳は①タンク堰内の滞留水(物揚場排水路から移送した水)をプロセス主建屋へ移送:約390m3/日、②タンク堰内の滞留水(物揚場排水路から移送した水)を 高温焼却建屋へ移送:約10m3/日、(3)3号増設 FSTR から3号廃棄物処理建屋へ移送:10m3/日、他)
- *6: 多核種除去設備等の処理水の表記について、国の ALPS 処理水の定義変更に伴い、表記を見直し(2021/4/27)

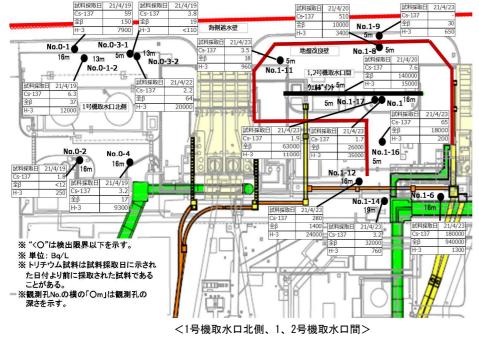
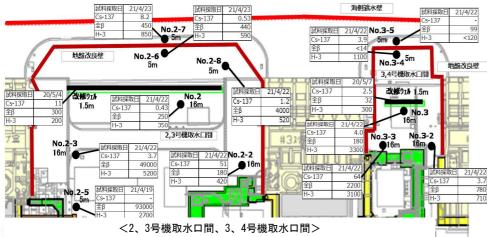
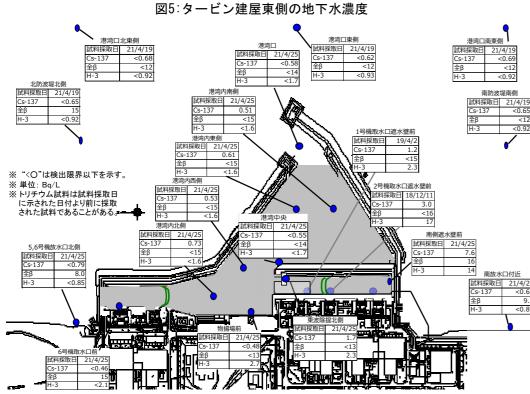
図6:港湾周辺の海水濃度

- ・1号機取水口北側エリアにおいて、H-3濃度は、全観測孔で告示濃度 60,000Bq/L を下回り、全体としては横ばい又は低下傾向が継続。全ベータ濃度は、2020年4月以降に一時的な上昇が見られたが、現在は全体的に横ばい又は低下傾向となっている。
- ・ 1,2 号機取水口間エリアにおいて、H-3 濃度は、全観測孔で告示濃度 60,000Bq/L を下回り、No.1-14 で上下動が見られたが、全体としては横ばい又は低下傾向の観測孔が多い。全 β 濃度は、全体的に横ばい又は低下傾向の観測孔が多い。

- ・ 2,3 号機取水口間エリアにおいて、H-3 濃度は、全観測孔で告示濃度 60,000Bq/L を下回り、全体的に横ばい又は低下傾向が継続。全β濃度は、No.2-3 で上下動が見られるが、全体的に横ばい又は低下傾向の観測孔が多い。
- ・ 3,4 号機取水口間エリアにおいて、H-3 濃度は、全観測孔で告示濃度 60,000Bq/L を下回り、No.3-3 で上下動が見られたが横ばい又は低下傾向が継続。全 β 濃度は、全体的に横ばい又は低下傾向が継続。

- ・ 排水路の放射性物質濃度は、降雨時に濃度が上昇する傾向にあるが、全体的に横ばい傾向。
- ・ 1~4 号機取水路開渠内エリアの海水放射性物質濃度は告示濃度未満で推移しており、降雨時に Cs-137 濃度、Sr-90 濃度が上昇。海側遮水壁鋼管矢板打設・継手処理の完了後、濃度が低下。 メガフロート関連工事によりシルトフェンスを開渠中央へ移設した 2019 年 3 月 20 日以降、 Cs-137 濃度について、南側遮水壁前が高め、東波除堤北側が低めで推移。

- ・港湾内エリアの海水放射性物質濃度は告示濃度未満で推移しており、降雨時に Cs-137 濃度、Sr-90 濃度が上昇するが 1~4 号機取水路開渠内エリアより低いレベル。海側遮水壁鋼管矢板打設・継手処理の完了後、濃度が低下。
- ・港湾外エリアの海水放射性物質濃度は、海側遮水壁鋼管矢板打設・継手処理の完了後、Cs-137 濃度、Sr-90 濃度が低下し、低濃度で推移。

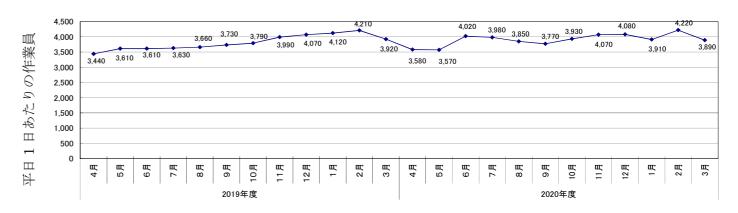
図7:至近2年間の各月の平日1日あたりの平均作業員数(実績値)の推移

- ・ 1ヶ月間のうち1日でも従事者登録されている人数(協力企業作業員及び東電社員)は、2020 年 12 月~2021 年 2 月の 1 ヶ月あたりの平均が約 8,900 人。実際に業務に従事した人数は 1 ヶ 月あたりの平均で約6,800人であり、ある程度余裕のある範囲で従事登録者が確保されている。
- ・ 2021年4月の作業に想定される人数(協力企業作業員及び東電社員)は、平日1日当たり3,600 人程度と想定され、現時点で要員の不足が生じていないことを主要元請企業に確認。なお、至 近2年間の各月の平日1日あたりの平均作業員数(実績値)は約3,400~4,200人規模で推移 (図7参照)。
- ・福島県内の作業者数は横ばい、福島県外の作業員数は減。2021年3月時点における地元雇用率 (協力企業作業員及び東電社員) は横ばいで約65%。
- 2017年度の月平均線量は約0.22mSv、2018年度の月平均線量は約0.20mSv、2019年度の月平均 線量は約0.21mSv である。(参考:年間被ばく線量目安20mSv/年≒1.7mSv/月)
- 大半の作業員の被ばく線量は線量限度に対し大きく余裕のある状況である。

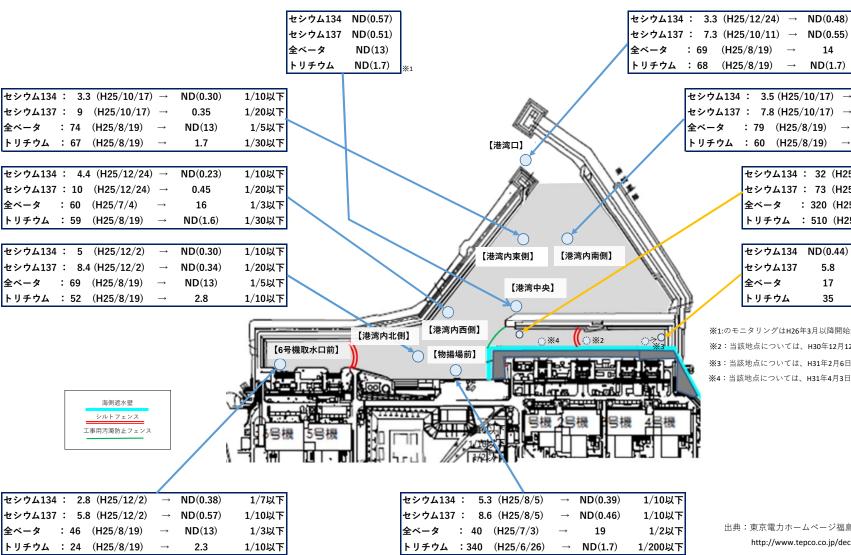
港湾内における海水モニタリングの状況 (H25年の最高値と直近の比較)

『最高値』→『直近(4/12-4/22採取)』の順、単位(ベクレル/リットル)、検出限界値未満以下の場合はND(検出限界値)と表記

セシウム134 : 3.5 (H25/10/17) → ND(0.29) 1/10以下 1/20以下 セシウム137 : 7.8 (H25/10/17) → ND(0.35)全ベータ : 79 (H25/8/19) → ND(13) 1/6以下 トリチウム : 60 (H25/8/19) → 1.6 1/30以下

セシウム134 : 32 (H25/10/11) → ND(0.51) 1/60以下 セシウム137: 73 (H25/10/11) → 1/30以下 全ベータ : 320 (H25/8/12) → ND(13) 1/20以下 トリチウム : 510 (H25/9/2) → 1/100以下

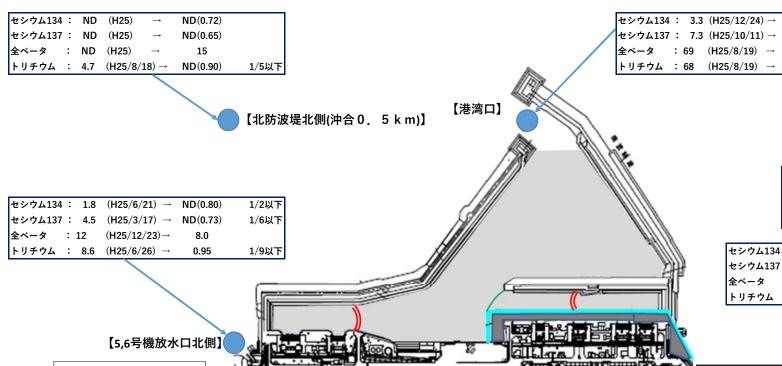
港湾外近傍における海水モニタリングの状況(H25年の最高値と直近の比較)

単位(ベクレル/リットル)、検出限界値未満の場合はNDと表記し、()内は検出限界値、ND(H25)はH25年中継続してND

セシウム134 : ND (H25) ND(0.86) セシウム137 : ND (H25)ND(0.68) 全ベータ : ND (H25)ND(12) トリチウム : ND (H25) ND(0.90)

セシウム134 : ND (H25) ND(0.77) セシウム137: 1.6 (H25/10/18) → ND(0.62)1/2以下 : ND (H25) ND(12) トリチウム : 6.4 (H25/10/18) → ND(0.90) 1/7以下

セシウム134 : ND (H25)ND(0.82) セシウム137 : ND (H25)ND(0.69)全ベータ : ND (H25) ND(12) トリチウム : ND (H25) ND(0.90)

セシウム134 : ND ND(0.69) (H25)セシウム137 : ND (H25) ND(0.65) 全ベータ : ND (H25) ND(12) トリチウム : ND (H25) ND(0.90)

セシウム134 : ND (H25) ND(0.61) $(H25/7/15) \rightarrow$ セシウム137 : 3 ND(0.61) 1/4以下 : 15 (H25/12/23) → 12 トリチウム : 1.9 (H25/11/25) → ND(0.84) 1/2以下

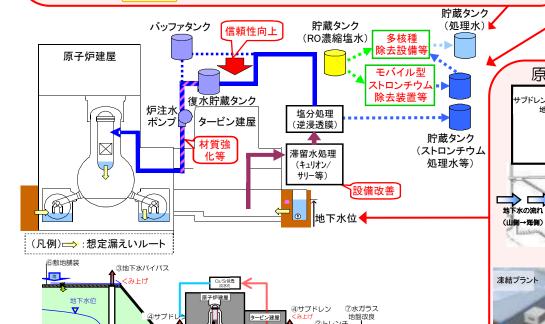
> 2018年3月、陸側遮水壁はほぼ全ての範囲で地中温度が0℃を下回ると 共に、山側では4~5mの内外水位差が形成され、深部の一部を除き造成 が完成。2018年3月7日に開催された第21回汚染水処理対策委員会にて、 サブドレン等の機能と併せ、地下水を安定的に制御し、建屋に地下水を近 づけない水位管理システムが構築され汚染水の発生を大幅に抑制すること が可能となったとの評価が得られた。

深部の未凍結箇所については補助工法を行い、2018年9月までに0℃以 下となったことを確認した。また、2019年2月より全区間で維持管理運 転を開始した。
