廃炉・汚染水・処理水対策の概要

2021年5月27日

廃炉・汚染水・処理水対策チーム会合／事務局会議

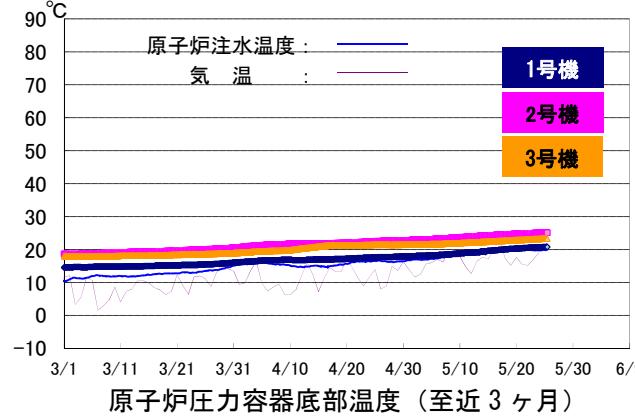
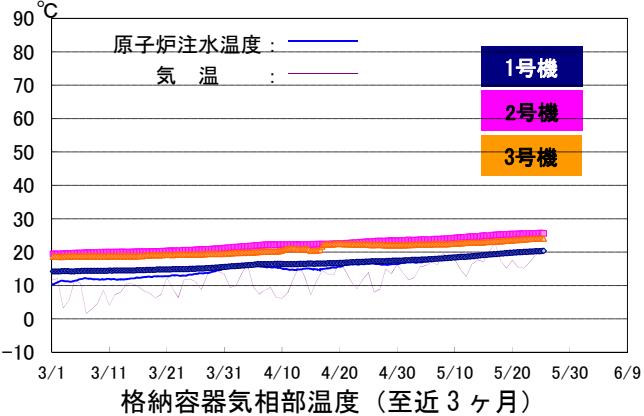
注水冷却を継続することにより、原子炉圧力容器底部温度、格納容器気相部温度は、号機や温度計の位置によって異なるものの、至近1ヶ月において、約15~25度で推移。

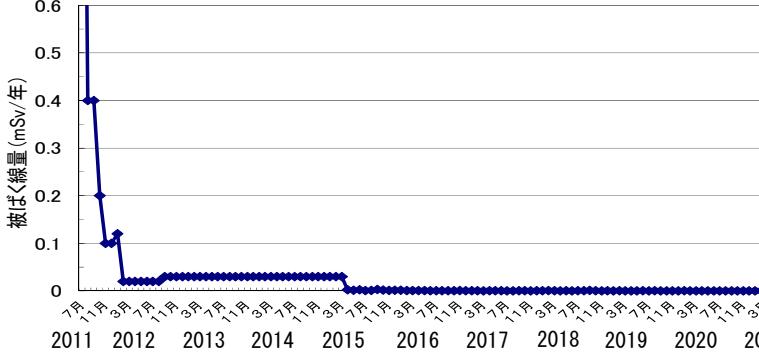
1~4号機原子炉建屋からの放射性物質（セシウム）による敷地境界における年間被ばく線量評価

2021年4月において、1~4号機原子炉建屋から新たに放出される放射性物質による、敷地境界における空気中放射性物質濃度は、Cs-134 約 2.0×10^{-12} ベクレル/cm³ 及び Cs-137 約 1.8×10^{-12} ベクレル/cm³ と評価。放出された放射性物質による敷地境界上の被ばく線量は 0.00004mSv/年未満と評価。

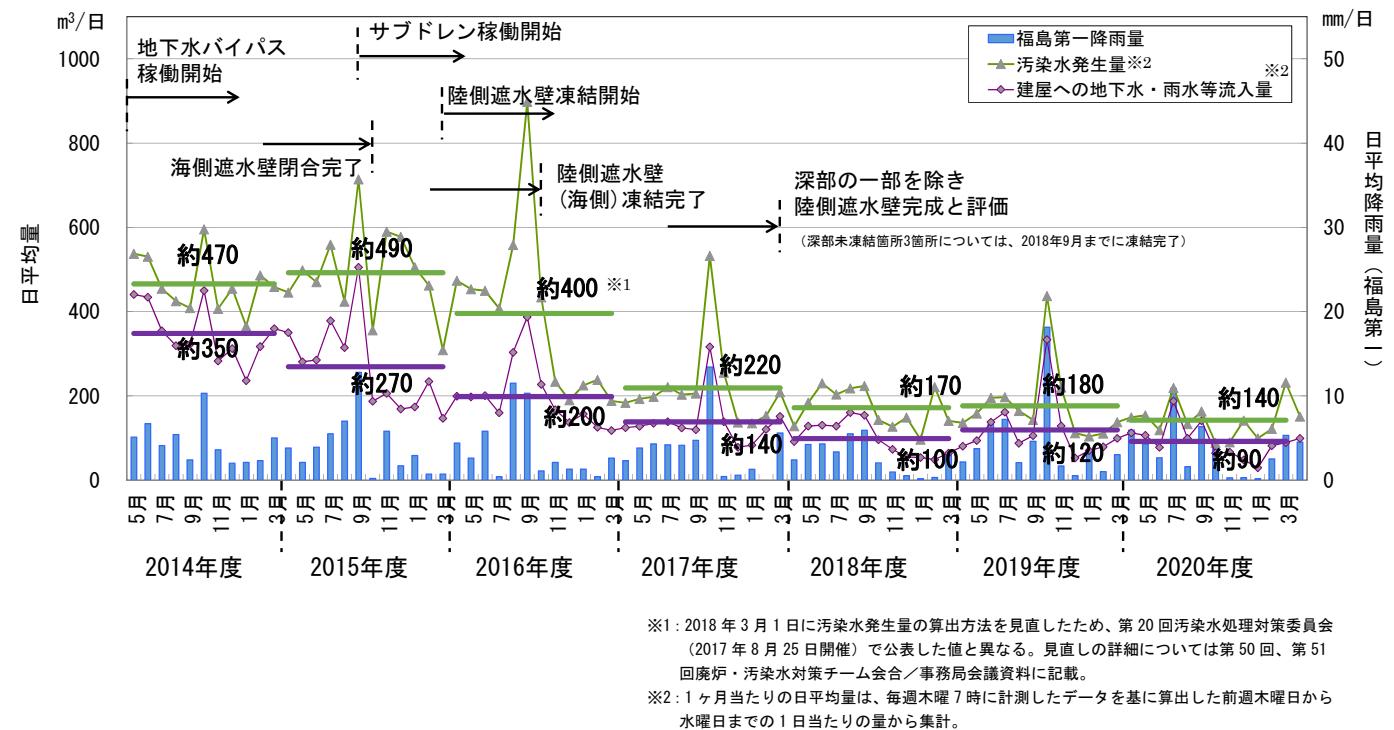
図1：汚染水発生量と建屋への地下水・雨水等の流入量の推移

- 日々発生する汚染水に対して、サブドレンによる汲み上げや陸側遮水壁等の対策を重層的に進め、建屋流入量を低減。
- 「近づけない」対策(地下水バイパス、サブドレン、陸側遮水壁等)や雨水浸透対策として建屋屋根破損部への補修等を実施してきた結果、2020年度の汚染水発生量は約 140m³/日まで低減。
- 引き続き、汚染水発生量低減に向けて、対策に取り組む。

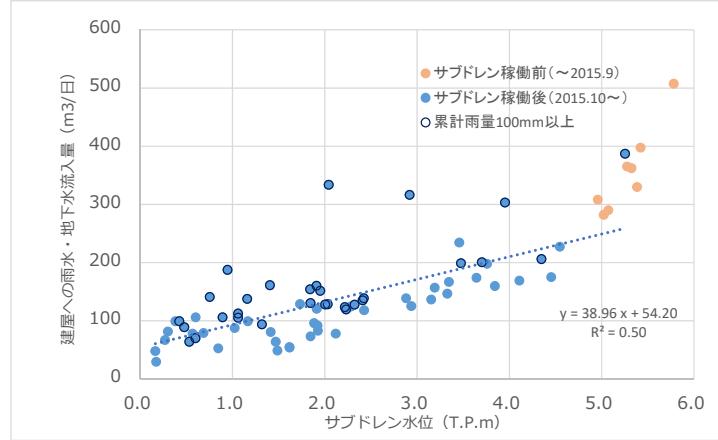
図2：建屋への地下水・雨水等流入量と1~4号機サブドレン水位の相関

- 建屋へ流れ込む地下水の量を減らす為、建屋周辺の井戸（サブドレン）からの地下水の汲み上げを2015年9月3日より開始。汲み上げた地下水は専用の設備により浄化し、2015年9月14日より内閣府廃炉・汚染水対策現地事務所職員の立ち会いの下、排水を開始。2021年5月25日までに約 1,085,000m³ を排水。浄化した地下水は水質が運用目標未満であることを東京電力及び第三者機関にて確認した上で排水。
- 海側遮水壁の閉合以降、地下水ドレンポンド水位が上昇したことから2015年11月5日より汲み上げを開始。2021年5月25日までに約 263,000m³ を汲み上げ。地下水ドレンからタービン建屋へ約 10m³/日未満移送 (2021年4月22日～2021年5月19日の平均)。
- 重層的な汚染水対策の一つとして、降雨の土壤浸透を抑える敷地舗装等と併せてサブドレン処理系統を強化する為の設備の設置を行っており、2018年4月より供用を開始。これにより、処理能力を 900m³/日から 1500m³/日に増加させ信頼性を向上。更にピーク時には運用効率化により1週間弱は最大 2000m³/日の処理が可能。
- サブドレンの安定した汲み上げ量確保を目的とし、サブドレンピットの増強・復旧工事を実施中。増強ピットは工事完了したものから運用開始 (運用開始数: 増強ピット 12/14)。復旧ピットは予定していた3基の工事が完了し、2018年12月26日より運用開始 (運用開始数: 復旧ピット 3/3)。また、さらに追加で1ピット復旧する工事を2019年11月より開始 (No. 49ピット) し、2020年10月9日より運用開始。
- サブドレン移送配管清掃時の汲み上げ停止の解消を目的とし、移送配管を二重化する為、配管・付帯設備の設置を完了。
- サブドレン稼働によりサブドレン水位がT.P. 3.0m を下回ると、建屋への流入量も 150m³/日を下回ることが多くなっているが、降雨による流入量の増加も認められる。

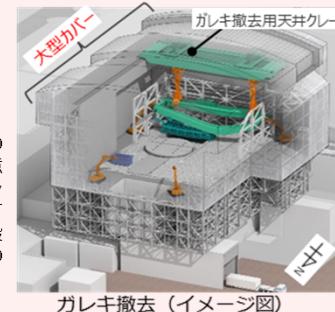
ガレキ撤去（イメージ図）

1号機使用済燃料プールからの燃料取り出しに向けて、これまでに南側の崩落屋根落下の状況やウェルプラグの汚染状況などの調査を進めてきた。これらの調査結果を踏まえ、より安全・安心に作業を進める観点から『ガレキ撤去より先に原子炉建屋を覆う大型カバーを設置し、カバー内でガレキ撤去を行う工法』を選択。2021年度上期より、大型カバー設置工事に着手する予定。引き続き、2023年度頃の大型カバー設置完了、2027~2028年度の燃料取り出し開始に向け作業を進める。

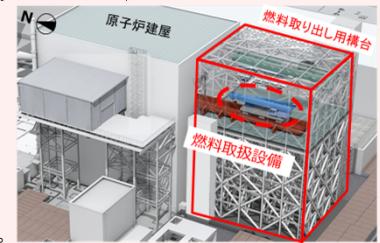
燃料取り出し概要図（鳥瞰図）

2号機使用済燃料プールからの燃料取り出しに向けては、2018年11月~2019年2月のオペラトロ内調査の結果を踏まえ、建屋上部を全面解体する工法から建屋南側に小規模開口を設置し、ブーム型クレーンを用いる工法へ変更することとした。引き続き、2024~2026年度の燃料取り出し開始に向け、検討を進める。

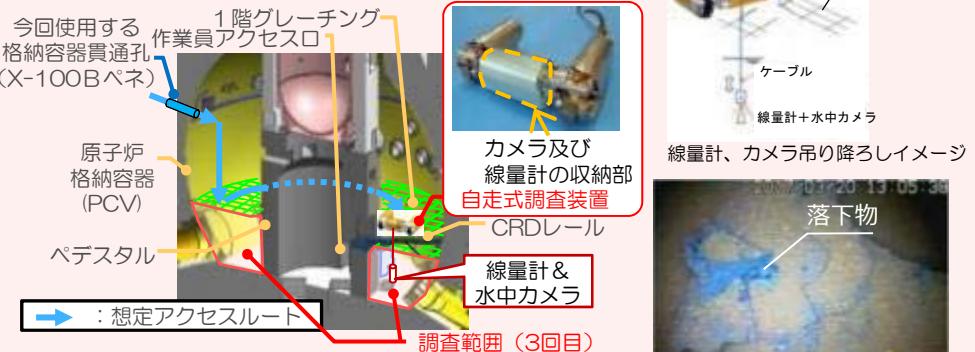
格納容器内調査イメージ

- 2015年4月に、狭隘なアクセスロ (内径φ100mm) から格納容器内に進入し、格納容器1階内部の映像、空間線量等の情報を取得。
- 2017年3月、ペデスタル外地下階へのデブリの広がりを調査するため、自走式調査装置を用いた調査を実施し、PCV底部の状況を初めて撮影。得られた画像データと線量データを元に、PCV内部の状況を継続検討していく。

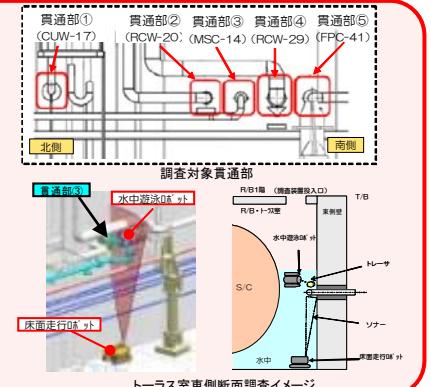
- ・2014年7月にトーラス室壁面調査装置（水中遊泳ロボット、床面走行ロボット）を用いて、トーラス室壁面の（東壁面北側）を対象に調査。
- ・東側壁面貫通部（5箇所）の「状況確認」と「流れの有無」を確認する。
- ・水中壁面調査装置（水中遊泳ロボット及び床面走行ロボット）により貫通部の状況確認ができるることを実証。
- ・貫通部①～⑤について、カメラにより、散布したトレーサ（※5）を確認した結果、貫通部周辺での流れは確認されます。（水中遊泳ロボット）
- ・貫通部③について、ソナーによる確認の結果、貫通部周辺での流れは確認されます。（床面走行ロボット）

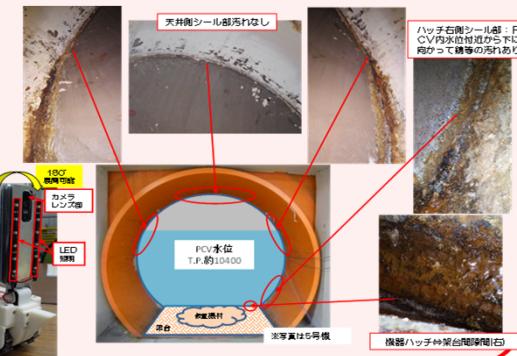
・燃料デブリ取り出しに向けた原子炉格納容器調査の一環として、3号機原子炉格納容器(PCV)機器ハッチの周辺について、2015年11月26日に小型調査装置を用いて詳細調査を実施。

・格納容器内水位より下部にあたる機器ハッチ周辺にて、錆などの汚れが確認されたため、シール部からにじみ程度の漏えいの可能性が考えられる。

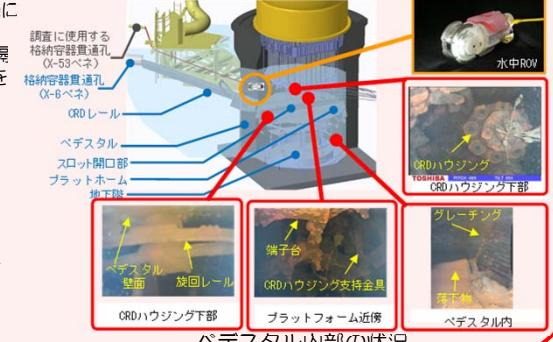
- ・PCV内部調査用に予定しているX-53ペネ^(※4)の水没確認を遠隔超音波探傷装置を用いて調査を実施し、水没していないことを確認(2014年10月22日～24日)。
- ・PCV内を確認するため、2015年10月20日、22日にX-53ペネから格納容器内部へ調査装置を入れ、映像、線量、温度の情報を取得、内部の滞留水を採取。格納容器内の構造物・壁面に損傷は確認されず、水位は推定値と一致しており、内部の線量は他の号機に比べて低いことを確認。
- ・2017年7月に、水中ROV(水中遊泳式遠隔調査装置)を用いて、ペデスタル内の調査を実施。
- ・調査で得られた画像データの分析を行い、複数の構造物の損傷や炉内構造物と推定される構造物を確認。
- ・また、調査で得られた映像による3次元復元を実施。復元により、旋回式のプラットホームがレール上から外れ一部が堆積物に埋まっている状況等、構造物の相対的な位置を視覚的に把握することが出来た。

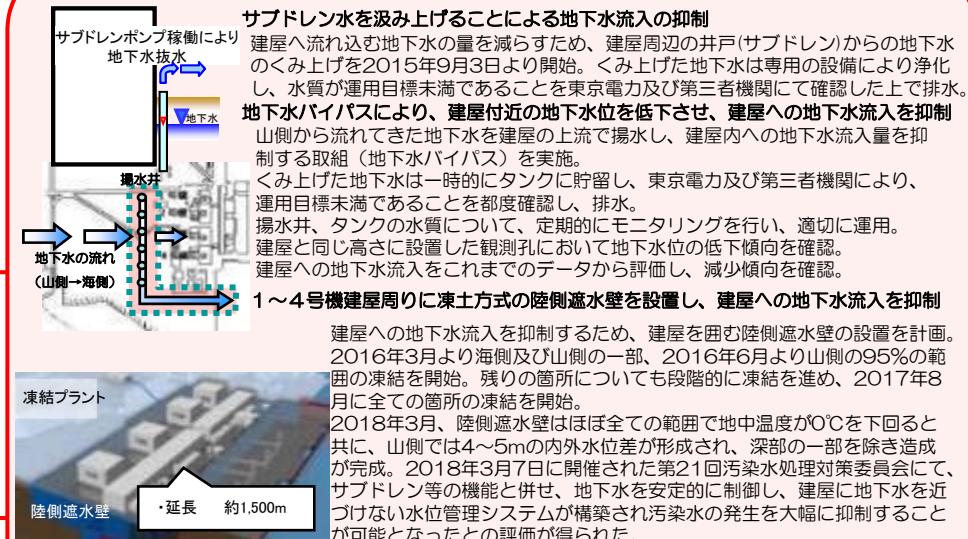
建屋への地下水流入を抑制するため、建屋を囲む陸側遮水壁の設置を計画。2016年3月より海側及び山側の一部、2016年6月より山側の95%の範囲の凍結を開始。残りの箇所についても段階的に凍結を進め、2017年8月に全ての箇所の凍結を開始。

2018年3月、陸側遮水壁はほぼ全ての範囲で地中温度が0°Cを下回ると共に、山側では4～5mの内外水位差が形成され、深部の一部を除き造成が完成。2018年3月7日に開催された第21回汚染水処理委員会にて、サブドレン等の機能と併せ、地下水を安定的に制御し、建屋に地下水を近づけない水位管理システムが構築され汚染水の発生を大幅に抑制することが可能となったとの評価が得られた。
