## 「廃炉」の主な作業項目と作業ステップ

# 東京電力ホールディングス（株） 福島第一原子力発電所 配置図

添付資料2  
2021年6月24日

# 廃止措置等に向けた進捗状況:使用済み燃料プールからの燃料取り出し作業

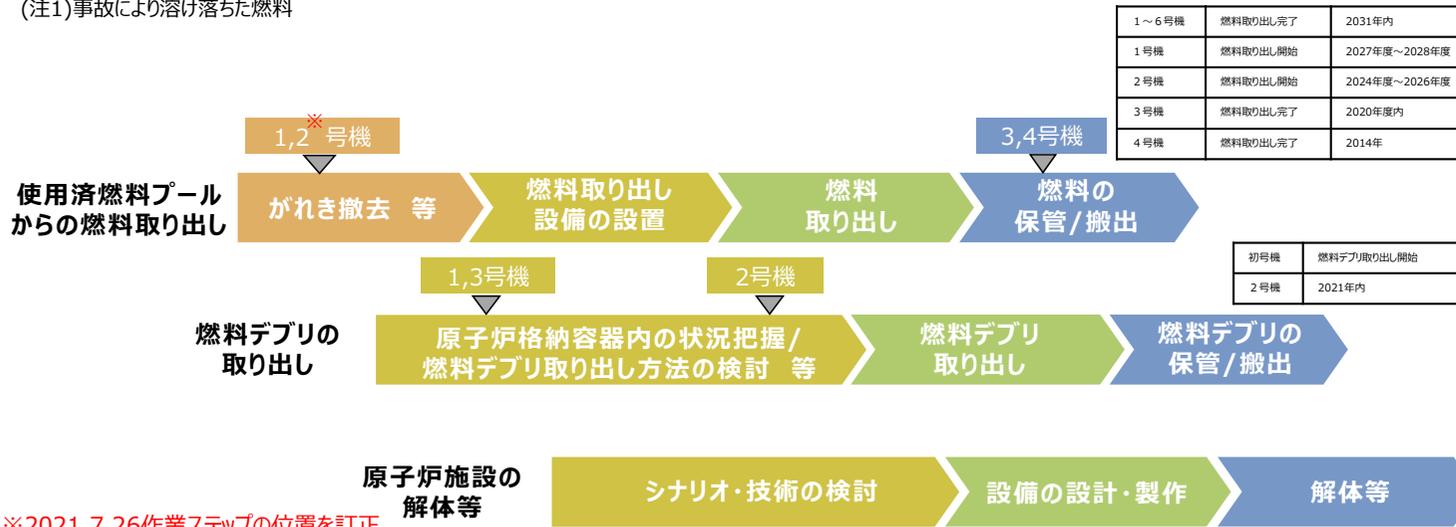
使用済燃料プールからの燃料取り出しは、2014年12月に4号機が完了し、2021年2月28日に3号機が完了しました。引き続き、1、2号機の燃料取り出し、1～3号機燃料デブリ(注1)取り出しの開始に向け順次作業を進めています。

※2021.7.26作業ステップの位置を訂正

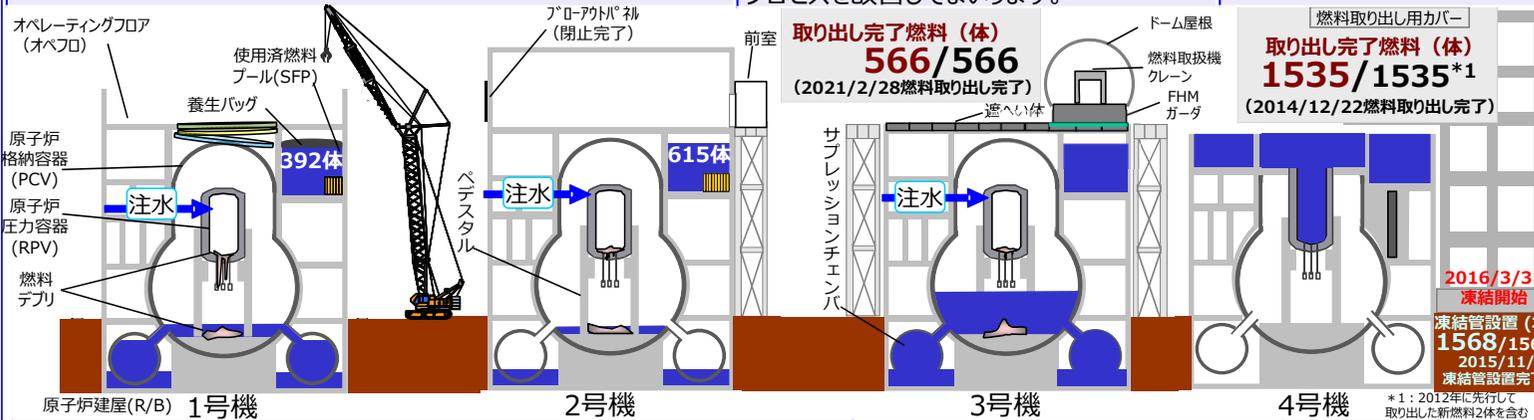
大型カバーを原子炉建屋に設置のため、干渉する建屋カバー（残置部）の解体を2020年12月19日より開始し、当初の計画通り、6月19日に完了しました。継続して建屋周辺の作業ヤードの整備、構外ヤードにて仮設構台の組立て作業等を実施中です。

2020年3月時点

2021年6月19日時点

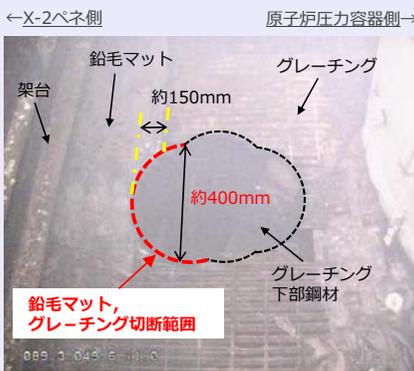
＜鉛毛マット／グレーチング切断状況＞

1号機原子炉格納容器（以下、PCV）内部調査に向けたアクセスルートの構築について、干渉物調査を行い、水中ロボットの投入ルートを確認し、AWJ（孔あけ加工機）による干渉物切断作業を再開しました。

6月18日に鉛毛マット及びグレーチングの切断作業を完了しました。作業にあたってはPCV圧力、ダスト濃度を監視しつつ、安全最優先で慎重に進めてまいります。

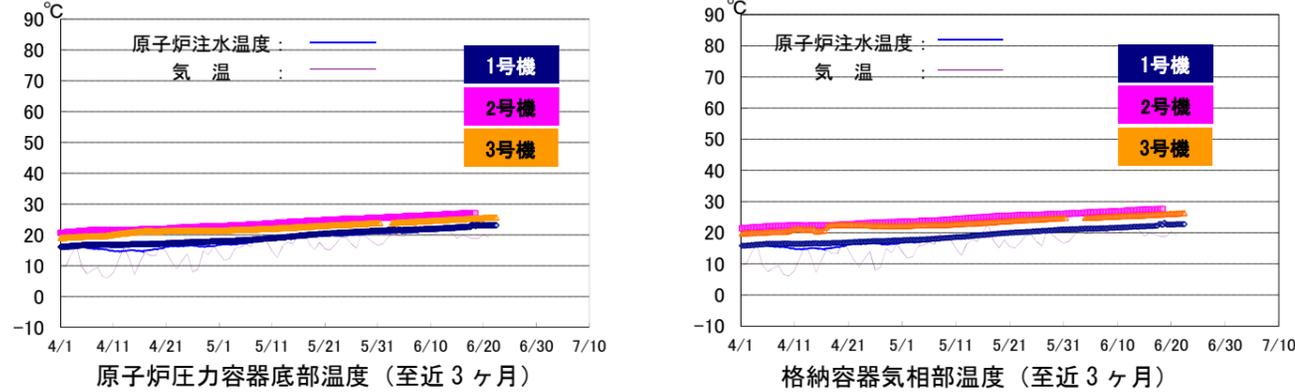
注水冷却を継続することにより、原子炉圧力容器底部温度、格納容器気相部温度は、号機や温度計の位置によって異なるものの、至近1ヶ月において、約20~30度で推移。

※1 トレンドグラフは複数点計測している温度データの内、一部のデータを例示  
 ※2 設備の保守点検作業等により、データが欠測する場合あり

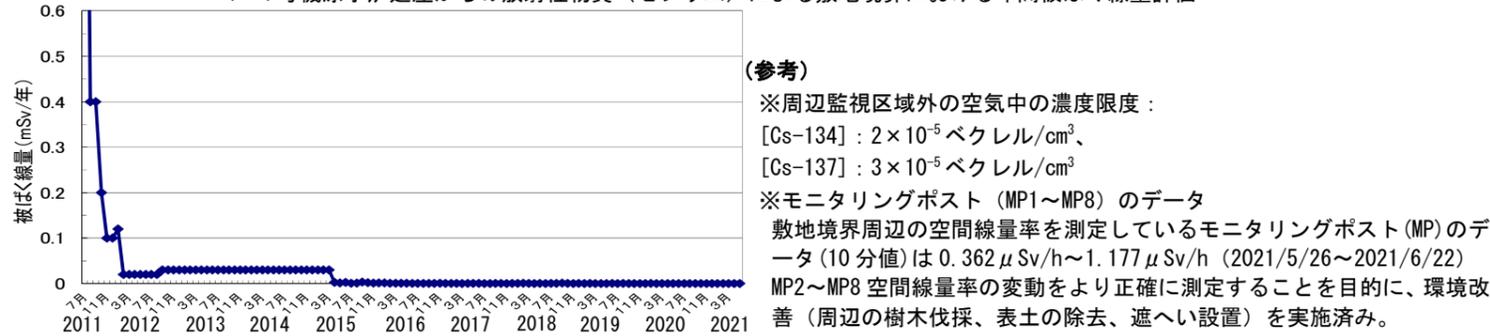
1~4号機原子炉建屋からの放射性物質（セシウム）による敷地境界における年間被ばく線量評価

2021年5月において、1~4号機原子炉建屋から新たに放出される放射性物質による、敷地境界における空気中放射性物質濃度は、Cs-134 約  $1.3 \times 10^{-12}$  ベクレル/cm<sup>3</sup> 及び Cs-137 約  $1.4 \times 10^{-12}$  ベクレル/cm<sup>3</sup> と評価。放出された放射性物質による敷地境界上の被ばく線量は 0.00003mSv/年未満と評価。

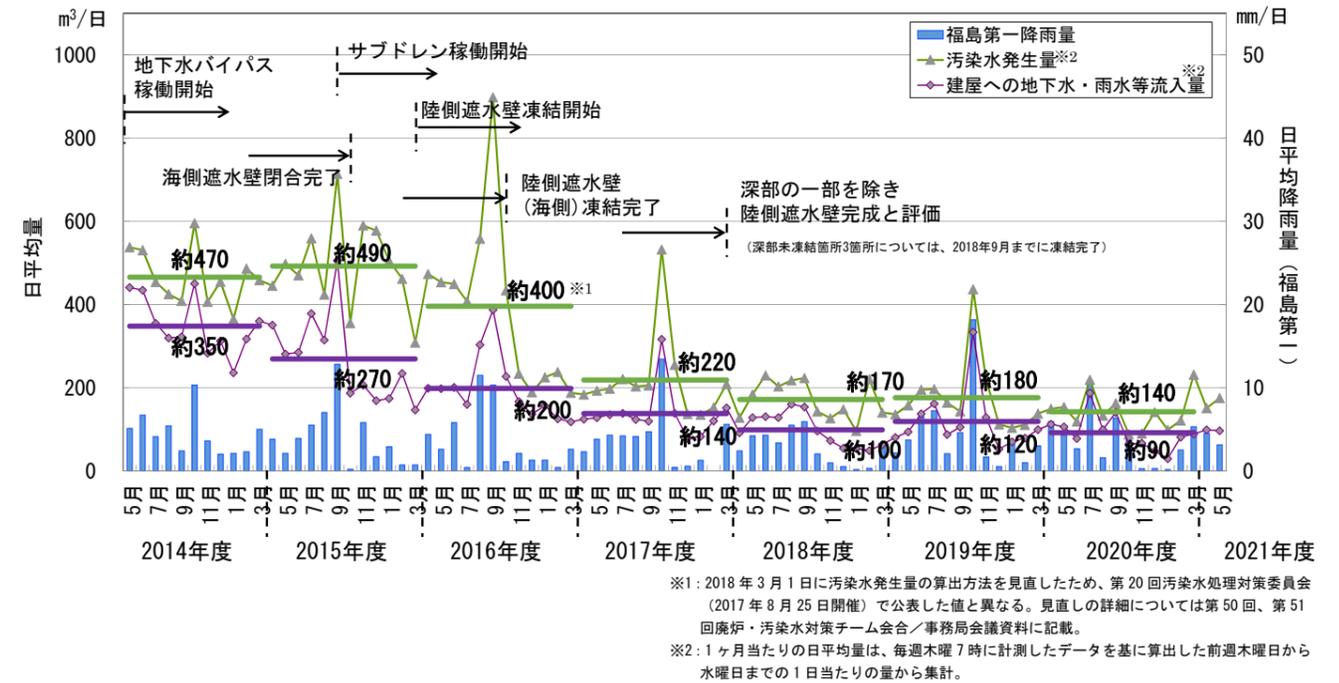
図1：汚染水発生量と建屋への地下水・雨水等の流入量の推移

- 日々発生する汚染水に対して、サブドレンによる汲み上げや陸側遮水壁等の対策を重層的に進め、建屋流入量を低減。
- 「近づけない」対策(地下水バイパス、サブドレン、陸側遮水壁等)や雨水浸透対策として建屋屋根破損部への補修等を実施してきた結果、2020年度の汚染水発生量は約140m<sup>3</sup>/日まで低減。
- 引き続き、汚染水発生量低減に向けて、対策に取り組む。

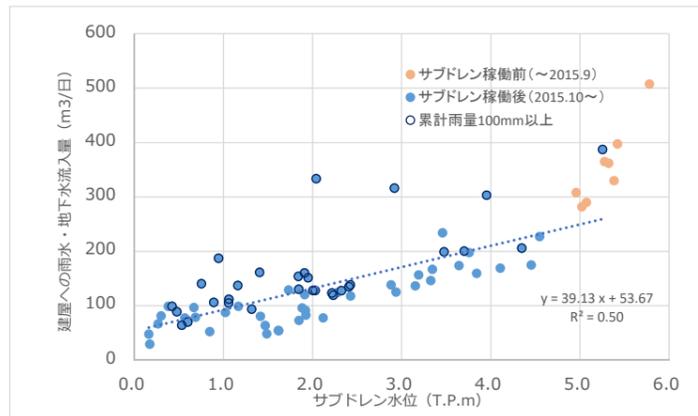
図2：建屋への地下水・雨水等流入量と1～4号機サブドレン水位の相関

- サブドレン移送配管清掃時の汲み上げ停止の解消を目的とし、移送配管を二重化する為、配管・付帯設備の設置を完了。
- サブドレン稼働によりサブドレン水位がT.P. 3.0mを下回ると、建屋への流入量も150m<sup>3</sup>/日を下回ることが多くなっているが、降雨による流入量の増加も認められる。

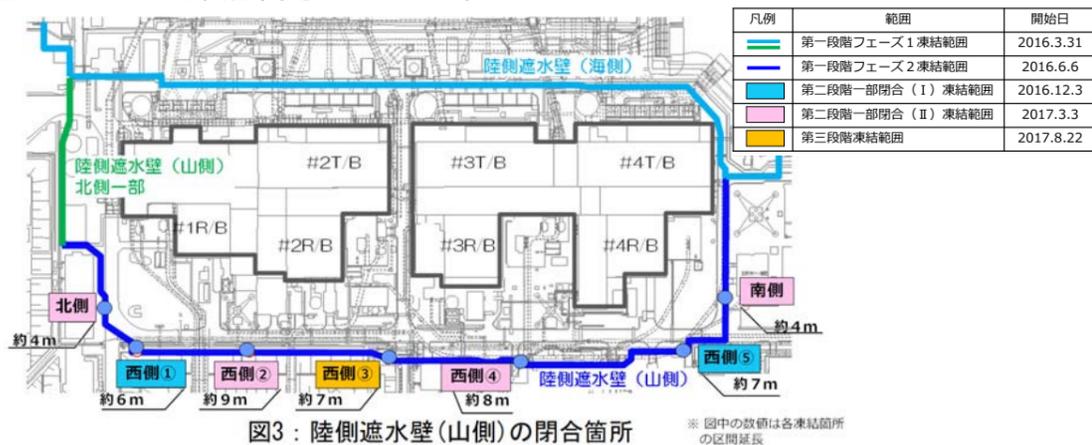
図3：陸側遮水壁(山側)の閉合箇所

- 陸側遮水壁は、凍土の成長を制御する維持管理運転を、2017 年 5 月より、北側と南側で実施中。また、凍土が十分に造成されたことから、東側についても 2017 年 11 月に維持管理運転を開始。2018 年 3 月に維持管理運転範囲を拡大。
- 2018 年 3 月、陸側遮水壁はほぼ全ての範囲で地中温度が 0℃を下回ると共に、山側では 4～5m の内外水位差が形成され、深部の一部を除き造成が完成。2018 年 3 月 7 日に開催された第 21 回汚染水処理対策委員会にて、サブドレン等の機能と併せ、地下水を安定的に制御し、建屋に地下水を近づけない水位管理システムが構築され、汚染水の発生を大幅に抑制することが可能となったとの評価が得られた。
- 深部の未凍結箇所については補助工法を行い、2018 年 9 月までに 0℃以下となったことを確認。また、2019 年 2 月より全区間で維持管理運転を開始。
- 陸側遮水壁内側エリアの地下水位は、年々低下傾向にあり、現状山側では降雨による変動はあるものの内外水位差を確保。地下水ドレン観測井水位は約 T.P. +1.5m であり、地表面から十分に下回っている（地表面高さ T.P. 2.5m）。

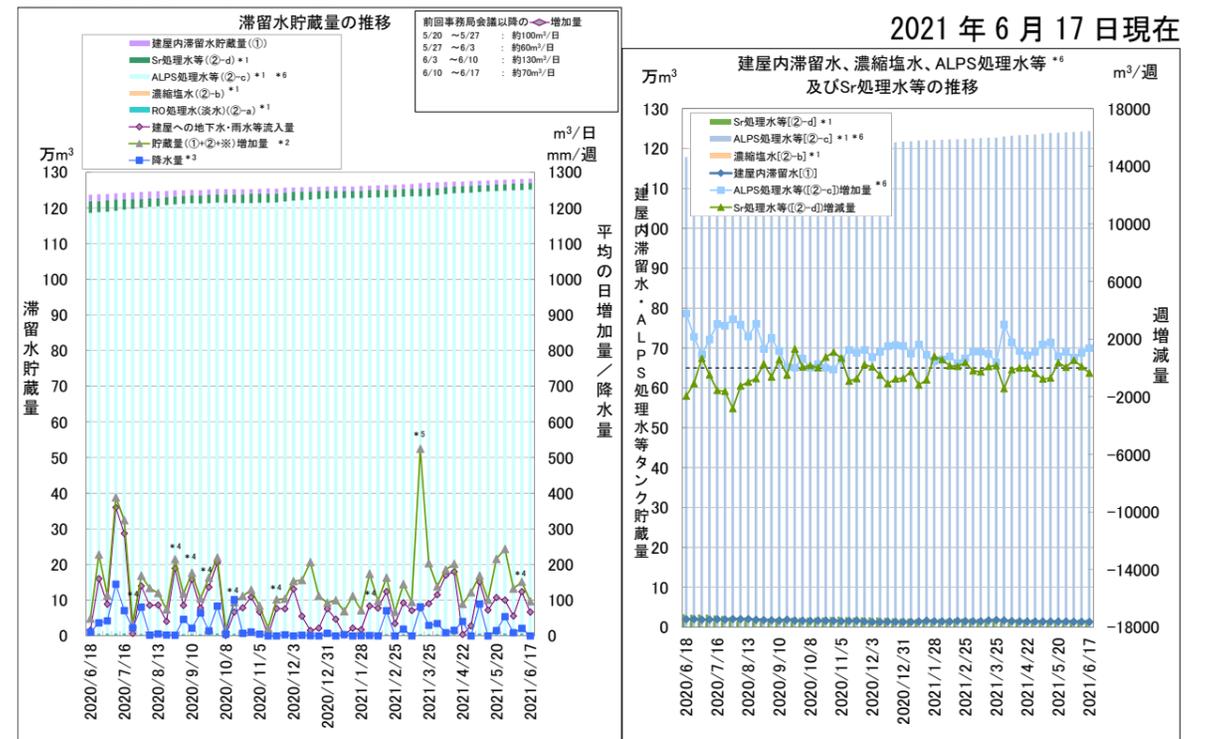
図4：滞留水の貯蔵状況

- これまでに既設多核種除去設備で約 471,000m<sup>3</sup>、増設多核種除去設備で約 704,000m<sup>3</sup>、高性能多核種除去設備で約 103,000m<sup>3</sup>を処理(2021 年 6 月 17 日時点)、放射性物質濃度が高い既設 B 系出口水が貯蔵された J1(D)タンク貯蔵分約 9,500m<sup>3</sup>を含む)。
- ストロンチウム処理水のリスクを低減する為、多核種除去設備(既設・増設・高性能)にて処理を実施中(既設：2015 年 12 月 4 日～、増設：2015 年 5 月 27 日～、高性能：2015 年 4 月 15 日～)。これまでに約 799,000m<sup>3</sup>を処理(2021 年 6 月 17 日時点)。
- タンク内にある汚染水のリスク低減に向けて
  - セシウム吸着装置(KURION)でのストロンチウム除去(2015 年 1 月 6 日～)、第二セシウム吸着装置(SARRY)でのストロンチウム除去(2014 年 12 月 26 日～)を実施中。第三セシウム吸着装置(SARRY II)でのストロンチウム除去(2019 年 7 月 12 日～)を実施中。2021 年 6 月 17 日時点で約 642,000m<sup>3</sup>を処理。
- タンクエリアにおける対策
  - 汚染水タンクエリアに降雨し堰内に溜まった雨水のうち、排水基準を満たさない雨水について、2014 年 5 月 21 日より雨水処理装置を用い放射性物質を除去し敷地内に散水(2021 年 6 月 21 日時点で累計約 182,000m<sup>3</sup>)。

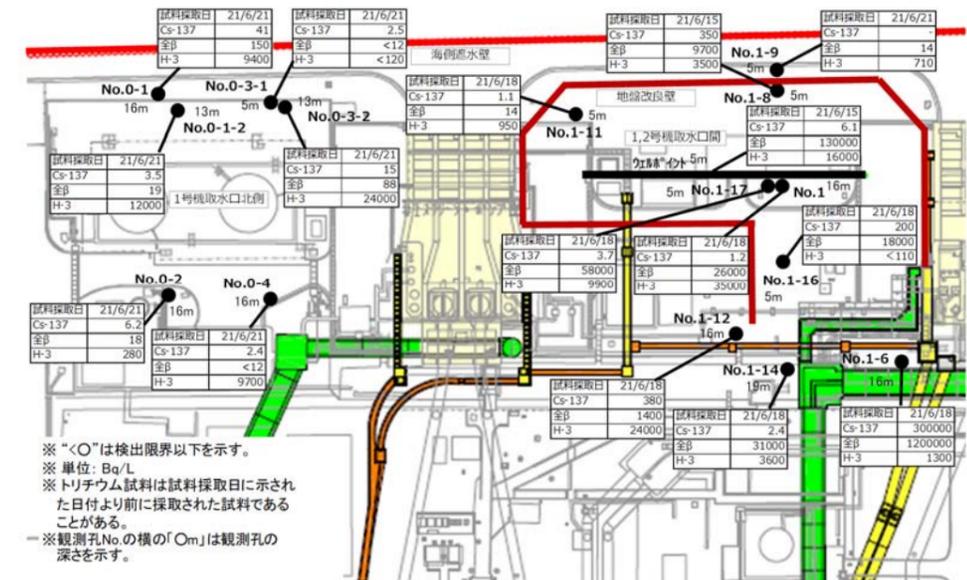
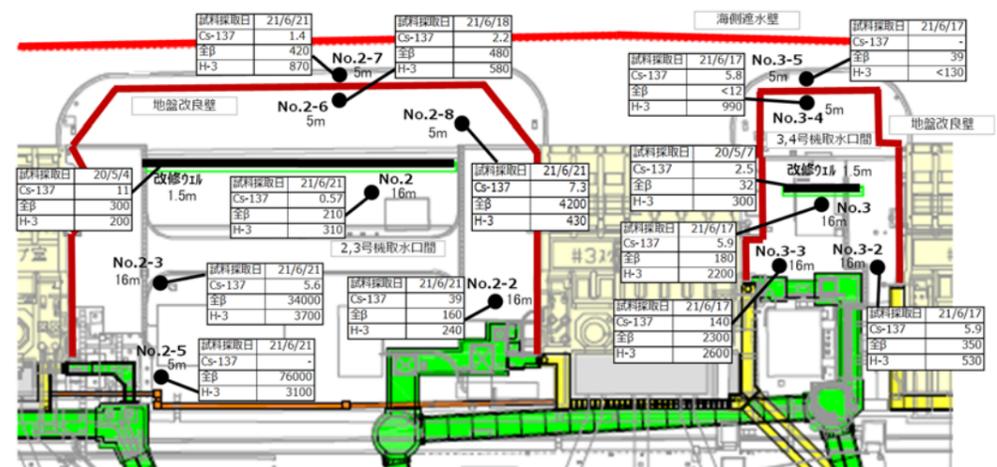
図5: タービン建屋東側の地下水濃度

- 1号機取水口北側エリアにおいて、H-3 濃度は、全観測孔で告示濃度 60,000Bq/L を下回り、全体としては横ばい又は低下傾向が継続。全ベータ濃度は、2020年4月以降に一時的な上昇が見られ No.0-3-2 など上下動が見られる観測孔もあるが、全体的に横ばい又は低下傾向となっている。
- 1,2号機取水口間エリアにおいて、H-3 濃度は、全観測孔で告示濃度 60,000Bq/L を下回り、No.1-14 で上下動が見られたが、全体としては横ばい又は低下傾向の観測孔が多い。全β濃度は、全体的に横ばい又は低下傾向の観測孔が多い。
- 2,3号機取水口間エリアにおいて、H-3 濃度は、全観測孔で告示濃度 60,000Bq/L を下回り、全体的に横ばい又は低下傾向が継続。全β濃度は、全体的に横ばい又は低下傾向の観測孔が多い。
- 3,4号機取水口間エリアにおいて、H-3 濃度は、全観測孔で告示濃度 60,000Bq/L を下回り、No.3-3 など上下動が見られたが横ばい又は低下傾向が継続。全β濃度は、全体的に横ばい又は

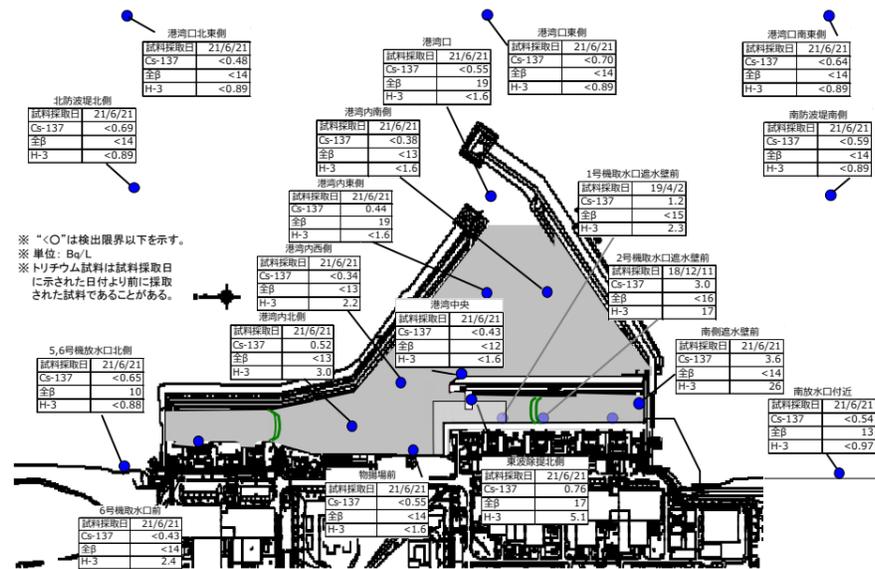
図6：港湾周辺の海水濃度

- 排水路の放射性物質濃度は、降雨時に濃度が上昇する傾向にあるが、全体的に横ばい傾向。
- 1～4号機取水口開渠内エリアの海水放射性物質濃度は告示濃度未満で推移しており、降雨時に Cs-137 濃度、Sr-90 濃度が上昇。海側遮水壁鋼管矢板打設・継手処理の完了後、濃度が低下。メガフロート関連工事によりシルトフェンスを開渠中央へ移設した 2019年3月20日以降、Cs-137 濃度について、南側遮水壁前が高め、東波除堤北側が低めで推移。
- 港湾内エリアの海水放射性物質濃度は告示濃度未満で推移しており、降雨時に Cs-137 濃度、Sr-90 濃度が上昇するが 1～4号機取水口開渠内エリアより低いレベル。海側遮水壁鋼管矢板打設・継手処理の完了後、濃度が低下。
- 港湾外エリアの海水放射性物質濃度は、海側遮水壁鋼管矢板打設・継手処理の完了後、Cs-137 濃度、Sr-90 濃度が低下し、低濃度で推移。

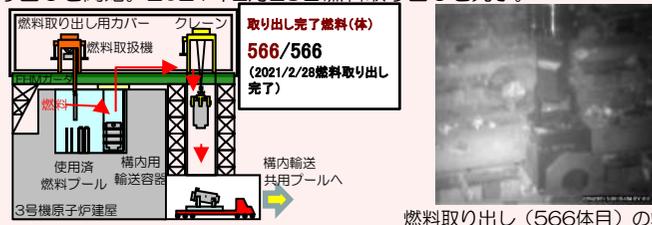
ドーム屋根設置状況 (2019/2/21撮影)

燃料取り出し(566体目)の状況 (撮影日2021年2月26日)

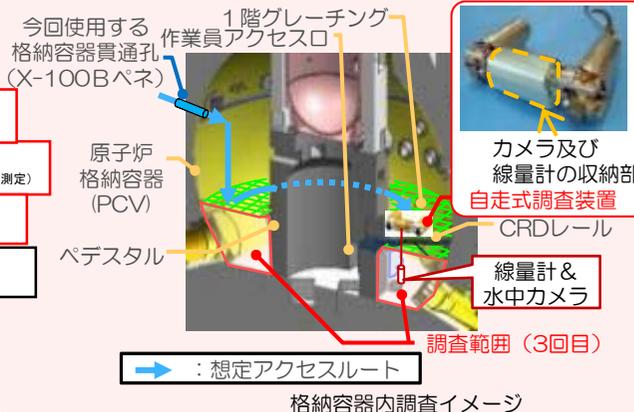
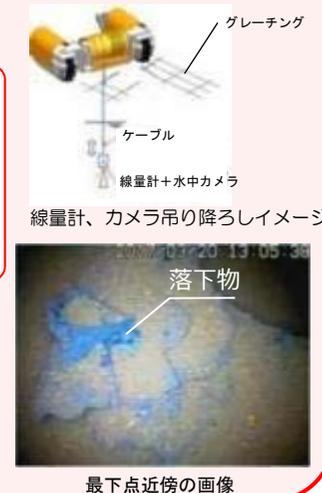
- 【調査概要】
- 2015年4月に、狭隘なアクセス口(内径φ100mm)から格納容器内へ進入し、格納容器1階内部の映像、空間線量等の情報を取得。
  - 2017年3月、ペDESTAL外地下階へのデブリの広がり調査するため、自走式調査装置を用いた調査を実施し、PCV底部の状況を初めて撮影。得られた画像データと線量データを元に、PCV内部の状況を継続検討していく。

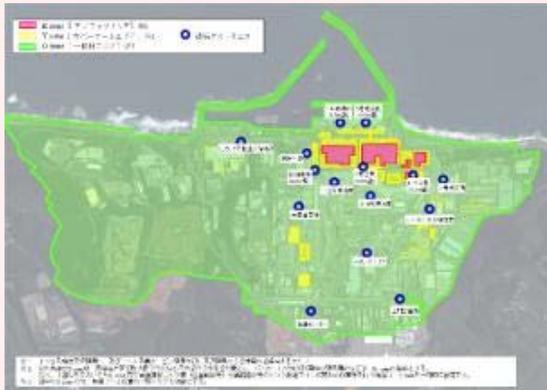
福島第一原子力発電所敷地内の環境線量低減対策の進捗を踏まえて、1～4号機建屋周辺等の汚染の高いエリアとそれ以外のエリアを区分し、各区分に応じた防護装備の適正化を行うことにより、作業時の負荷軽減による安全性と作業性の向上を図る。

2016年3月より限定的に運用を開始。2017年3月、9月にGzoneを拡大。

R ZONE (アノラックエリア)	Y ZONE (カバーオールエリア)	G ZONE (一般エリア)
全面マスク	全面マスク <sup>※1</sup> 又は半面マスク	使い捨て式防じんマスク
カバーオールの上にアノラック	カバーオール	一般作業服 <sup>※2</sup>

※1 水処理設備(多核種除去装置等)を含む建屋内の作業(視察等を除く)は、全面マスクを着用する。  
 ※2 濃縮廃水、Si-処理水を含むタンクエリアでの作業(濃縮廃水等を取り扱わない作業、ハトロール、作業計画時の現場調査、視察等を除く)時及びタンク移送ラインに隣接する作業時は、全面マスクを着用する。  
 ※3 特定の軽作業(ハトロール、監視業務、構外からの持ち込み物品の運搬等)
