## 「廃炉」の主な作業項目と作業ステップ

# 主な取り組みの配置図

# 東京電力ホールディングス（株） 福島第一原子力発電所 配置図

添付資料2  
2021年7月29日

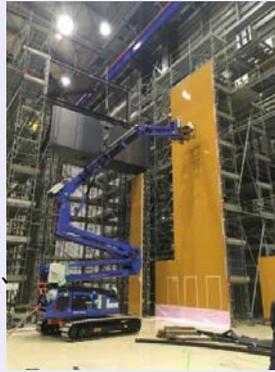
<模擬高所壁面除染の様子>

さらなる線量低減に向けて、除染作業のモックアップを遠隔技術開発センター（楡葉町）で実施してきましたが、今後、最上階の除染作業に着手します。

### 2号機燃料取り出しに向けた除染作業のモックアップ完了

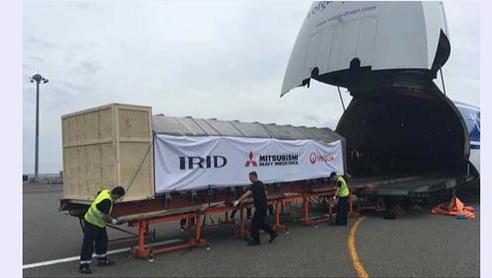
<日本到着の様子(2021年7月10日)>

英国にて開発を進めていた2号機燃料デブリ試験的取り出し装置が7月10日に日本に到着し、7月12日に国内工場（神戸）に運び込まれました。

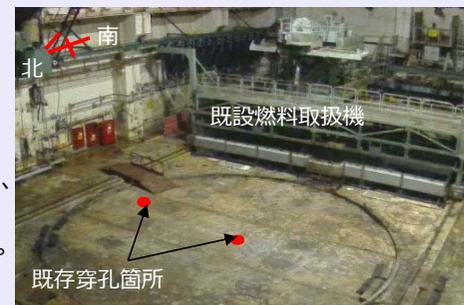
<既存穿孔箇所配置>

上記評価の確度向上を目的に、既存穿孔箇所を活用した線量調査を8月下旬に実施予定です。

2021年4月、規制庁と協働して2号機原子炉建屋最上階床面の表面汚染密度調査を実施し、シールドプラグの下部及び隙間からの線量影響が大きいと評価しております。

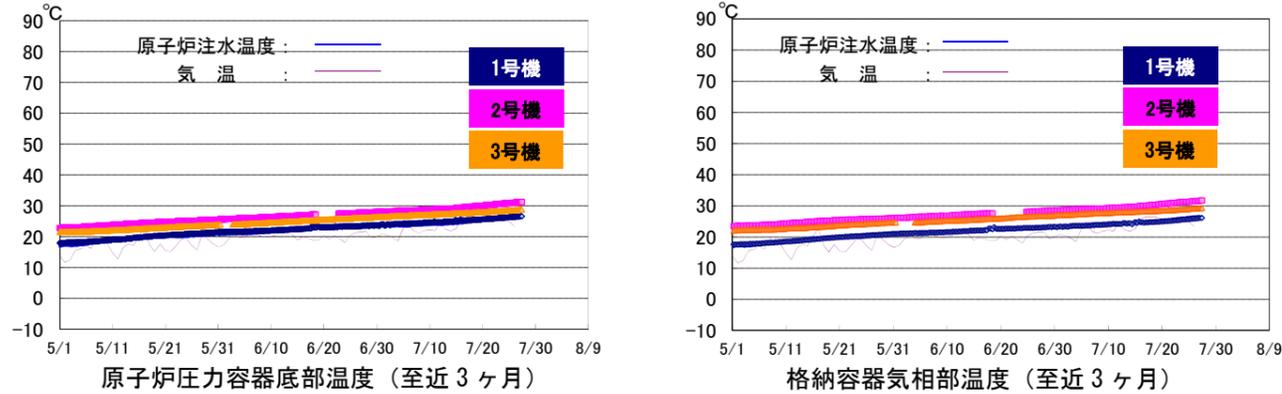
注水冷却を継続することにより、原子炉圧力容器底部温度、格納容器気相部温度は、号機や温度計の位置によって異なるものの、至近1ヶ月において、約20～35度で推移。

※1 トレンドグラフは複数点計測している温度データの内、一部のデータを例示  
 ※2 設備の保守点検作業等により、データが欠測する場合あり

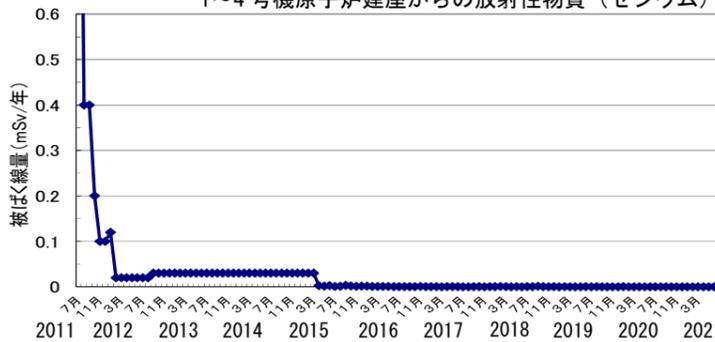
1～4号機原子炉建屋からの放射性物質（セシウム）による敷地境界における年間被ばく線量評価

2021年6月において、1～4号機原子炉建屋から新たに放出される放射性物質による、敷地境界における空気中放射性物質濃度は、Cs-134 約  $1.5 \times 10^{-12}$  ベクレル/cm<sup>3</sup> 及び Cs-137 約  $1.4 \times 10^{-12}$  ベクレル/cm<sup>3</sup> と評価。放出された放射性物質による敷地境界上の被ばく線量は 0.00003mSv/年未満と評価。

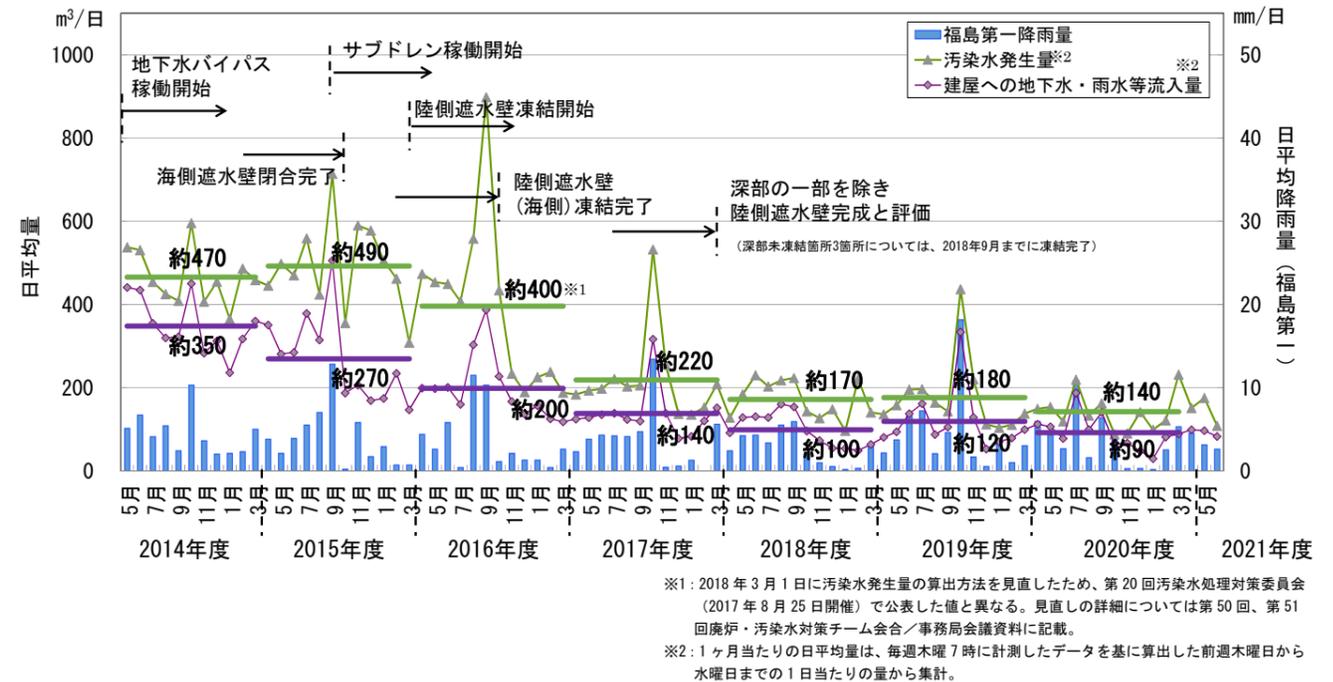
図1：汚染水発生量と建屋への地下水・雨水等の流入量の推移

- 日々発生する汚染水に対して、サブドレンによる汲み上げや陸側遮水壁等の対策を重層的に進め、建屋流入量を低減。
- 「近づけない」対策 (地下水バイパス、サブドレン、陸側遮水壁等) や雨水浸透対策として建屋屋根破損部への補修等を実施してきた結果、2020年度の汚染水発生量は約140m<sup>3</sup>/日まで低減。
- 引き続き、汚染水発生量低減に向けて、対策に取り組む。

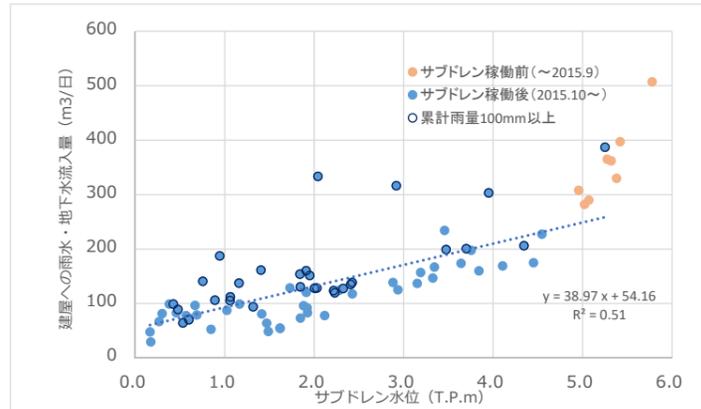
図2：建屋への地下水・雨水等流入量と1～4号機サブドレン水位の相関

- サブドレンの安定した汲み上げ量確保を目的とし、サブドレンピットの増強・復旧工事を実施中。増強ピットは工事完了したものから運用開始（運用開始数：増強ピット12/14）。復旧ピットは予定していた3基の工事が完了し、2018年12月26日より運用開始（運用開始数：復旧ピット3/3）。また、さらに追加で1ピット復旧する工事を2019年11月より開始（No.49ピット）し、2020年10月9日より運用開始。
- サブドレン移送配管清掃時の汲み上げ停止の解消を目的とし、移送配管を二重化する為、配管・付帯設備の設置を完了。
- サブドレン稼働によりサブドレン水位がT.P. 3.0mを下回ると、建屋への流入量も150m<sup>3</sup>/日を下回ることが多くなっているが、降雨による流入量の増加も認められる。

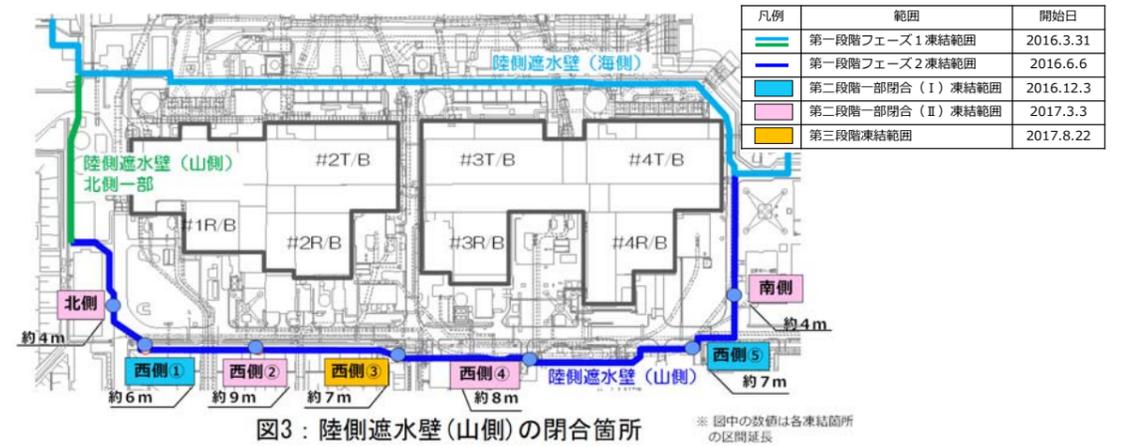
図3：陸側遮水壁(山側)の閉合箇所

- 陸側遮水壁は、凍土の成長を制御する維持管理運転を、2017年5月より、北側と南側で実施中。また、凍土が十分に造成されたことから、東側についても2017年11月に維持管理運転を開始。2018年3月に維持管理運転範囲を拡大。
- 2018年3月、陸側遮水壁はほぼ全ての範囲で地中温度が0℃を下回ると共に、山側では4～5mの内外水位差が形成され、深部の一部を除き造成が完成。2018年3月7日に開催された第21回汚染水処理対策委員会にて、サブドレン等の機能と併せ、地下水を安定的に制御し、建屋に地下水を近づけない水位管理システムが構築され、汚染水の発生を大幅に抑制することが可能となったとの評価が得られた。
- 深部の未凍結箇所については補助工法を行い、2018年9月までに0℃以下となったことを確認。また、2019年2月より全区間で維持管理運転を開始。
- 陸側遮水壁内側エリアの地下水位は、年々低下傾向にあり、現状山側では降雨による変動はあるものの内外水位差を確保。地下水ドレン観測井水位は約T.P.+1.5mであり、地表面から十分に下回っている（地表面高さT.P.2.5m）。

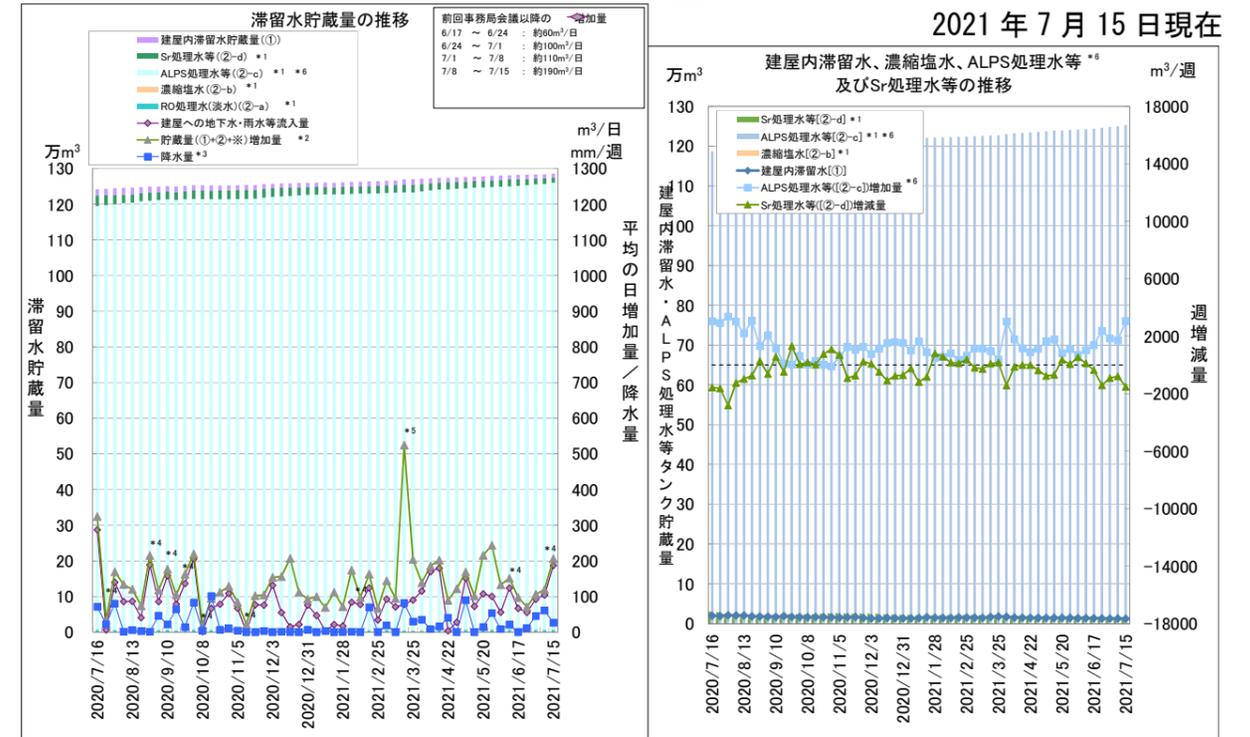
図4：滞留水の貯蔵状況

- \*1: 水位計0%以上の水量
- \*2: 貯蔵量増加量の精度向上として、2017/2/9より算出方法を以下の通り見直し。(2018/3/1見直し実施) [(建屋への地下水・雨水等流入量) + (その他移送量) + (ALPS薬液注入量)]
- \*3: 2018/12/13より浪江地点の降水量から1F構内の降水量に変更。
- \*4: 建屋内滞留水の水位低下の影響で、評価上、建屋への地下水・雨水等流入量が一時的に変動したものと推定。(2020/7/16~23, 8/20~27, 9/3~10, 9/17~24, 10/1~8, 11/12~19, 2021/2/4~2/11, 6/3~6/10, 7/8~7/15)
- \*5: 2021/3/18廃炉作業に伴う建屋への移送により貯蔵量が増加。(移送量の主な内訳は①タンク堰内の滞留水(物揚場排水路から移送した水)をプロセス主建屋へ移送: 約390m<sup>3</sup>/日、②タンク堰内の滞留水(物揚場排水路から移送した水)を高温焼却建屋へ移送: 約10m<sup>3</sup>/日、③3号増設FSTRから3号廃棄物処理建屋へ移送: 10m<sup>3</sup>/日、他)
- \*6: 多核種除去設備等の処理水の表記について、国のALPS処理水の定義変更に伴い、表記を見直し(2021/4/27)

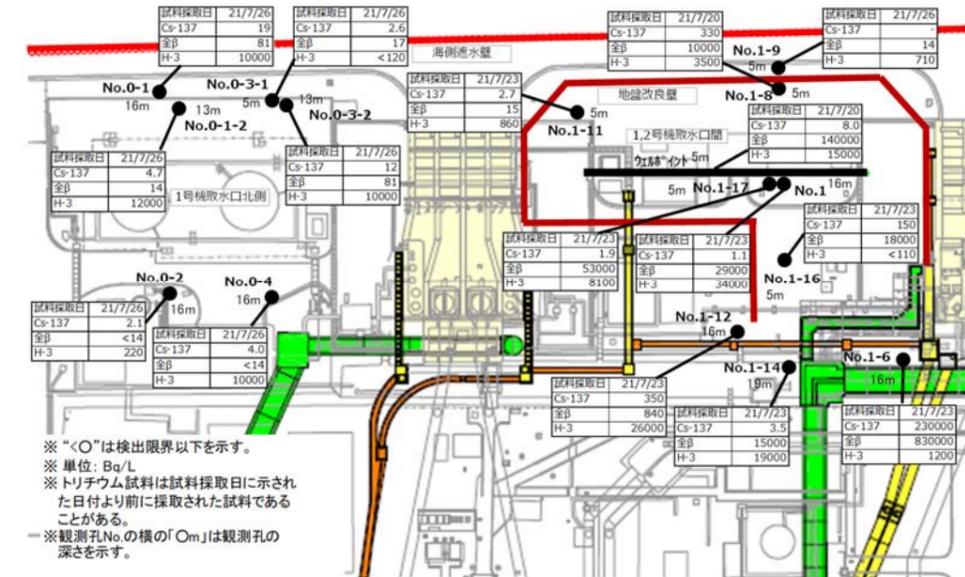
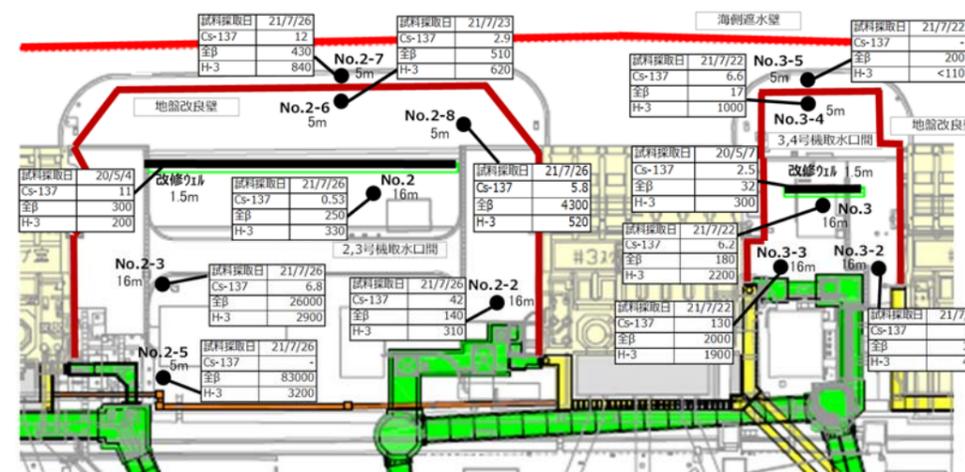
図5:タービン建屋東側の地下水濃度

- 1号機取水口北側エリアにおいて、H-3濃度は、全観測孔で告示濃度60,000Bq/Lを下回り、全体としては横ばい又は低下傾向が継続。全ベータ濃度は、2020年4月以降に一時的な上昇が見られNo.0-3-2など上下動が見られる観測孔もあるが、全体的に横ばい又は低下傾向となっている。
- 1,2号機取水口間エリアにおいて、H-3濃度は、全観測孔で告示濃度60,000Bq/Lを下回り、No.1-14で上下動が見られたが、全体としては横ばい又は低下傾向の観測孔が多い。全β濃度は、全体的に横ばい又は低下傾向の観測孔が多い。
- 2,3号機取水口間エリアにおいて、H-3濃度は、全観測孔で告示濃度60,000Bq/Lを下回り、全体的に横ばい又は低下傾向が継続。全β濃度は、全体的に横ばい又は低下傾向の観測孔が多い。
- 3,4号機取水口間エリアにおいて、H-3濃度は、全観測孔で告示濃度60,000Bq/Lを下回り、No.3-3など上下動が見られる観測孔もあるが、横ばい又は低下傾向が継続。全β濃度は、全体的に横ばい又は低下傾向が継続。
- 排水路の放射性物質濃度は、降雨時に濃度が上昇する傾向にあるが、全体的に横ばい傾向。
- 1~4号機取水路開渠内エリアの海水放射性物質濃度は告示濃度未満で推移しており、降雨時に

<1号機取水口北側、1、2号機取水口間>

<2、3号機取水口間、3、4号機取水口間>

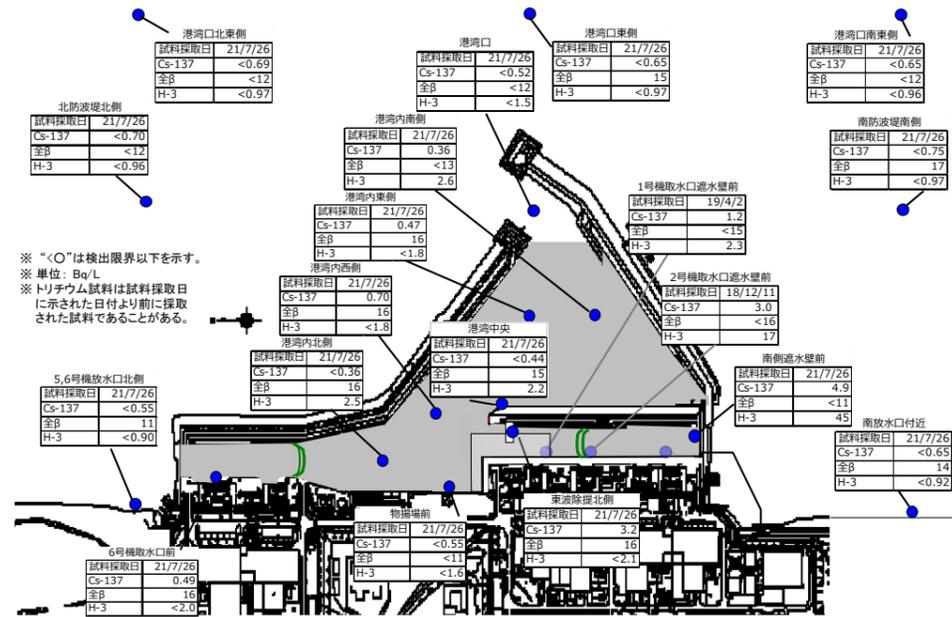
図6：港湾周辺の海水濃度

- Cs-137濃度、Sr-90濃度が上昇。海側遮水壁鋼管矢板打設・継手処理の完了後、濃度が低下。メガフロート関連工事によりシルトフェンスを開渠中央へ移設した2019年3月20日以降、Cs-137濃度について、南側遮水壁前が高め、東波除堤北側が低めで推移。
- 港湾内エリアの海水放射性物質濃度は告示濃度未満で推移しており、降雨時にCs-137濃度、Sr-90濃度が上昇するが1~4号機取水路開渠内エリアより低いレベル。海側遮水壁鋼管矢板打設・継手処理の完了後、濃度が低下。
- 港湾外エリアの海水放射性物質濃度は、海側遮水壁鋼管矢板打設・継手処理の完了後、Cs-137濃度、Sr-90濃度が低下し、低濃度で推移。気象・海象等の影響により、一時的な上昇が観測される事がある。

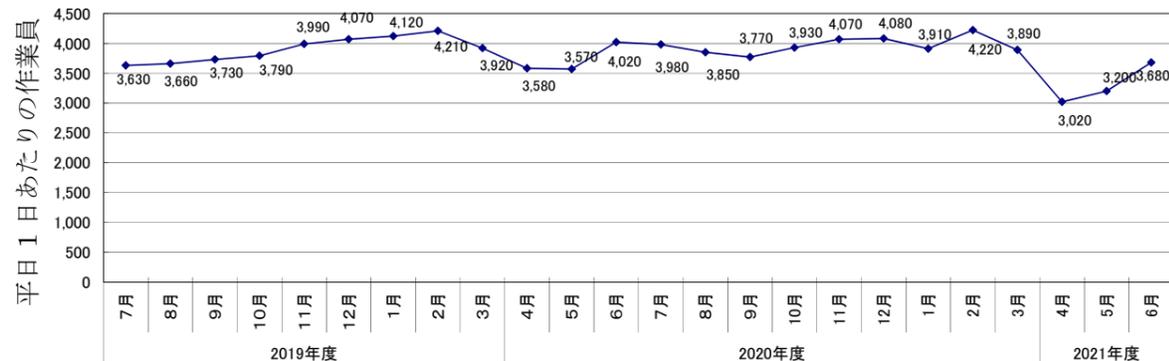
図7：至近2年間の各月の平日1日あたりの平均作業員数（実績値）の推移

- 1ヶ月間のうち1日でも従事者登録されている人数（協力企業作業員及び東電社員）は、2021年3月～2021年5月の1ヶ月あたりの平均が約8,600人。実際に業務に従事した人数は1ヶ月あたりの平均で約6,200人であり、ある程度余裕のある範囲で従事登録者が確保されている。
- 2021年8月の作業に想定される人数（協力企業作業員及び東電社員）は、平日1日当たり3,800人程度と想定され、現時点で要員の不足が生じていないことを主要元請企業に確認。なお、至近2年間の各月の平日1日あたりの平均作業員数（実績値）は約3,000～4,200人規模で推移（図7参照）。
- 福島県内の作業員数は微増、福島県外の作業員数は増。2021年7月時点における地元雇用率（協力企業作業員及び東電社員）は微増で約70%。
- 2018年度の月平均線量は約0.20mSv、2019年度の月平均線量は約0.21mSv、2020年度※の月平均線量は約0.22mSvである。※2020年度の数値は暫定値
- 大半の作業員の被ばく線量は線量限度に対し大きく余裕のある状況である。

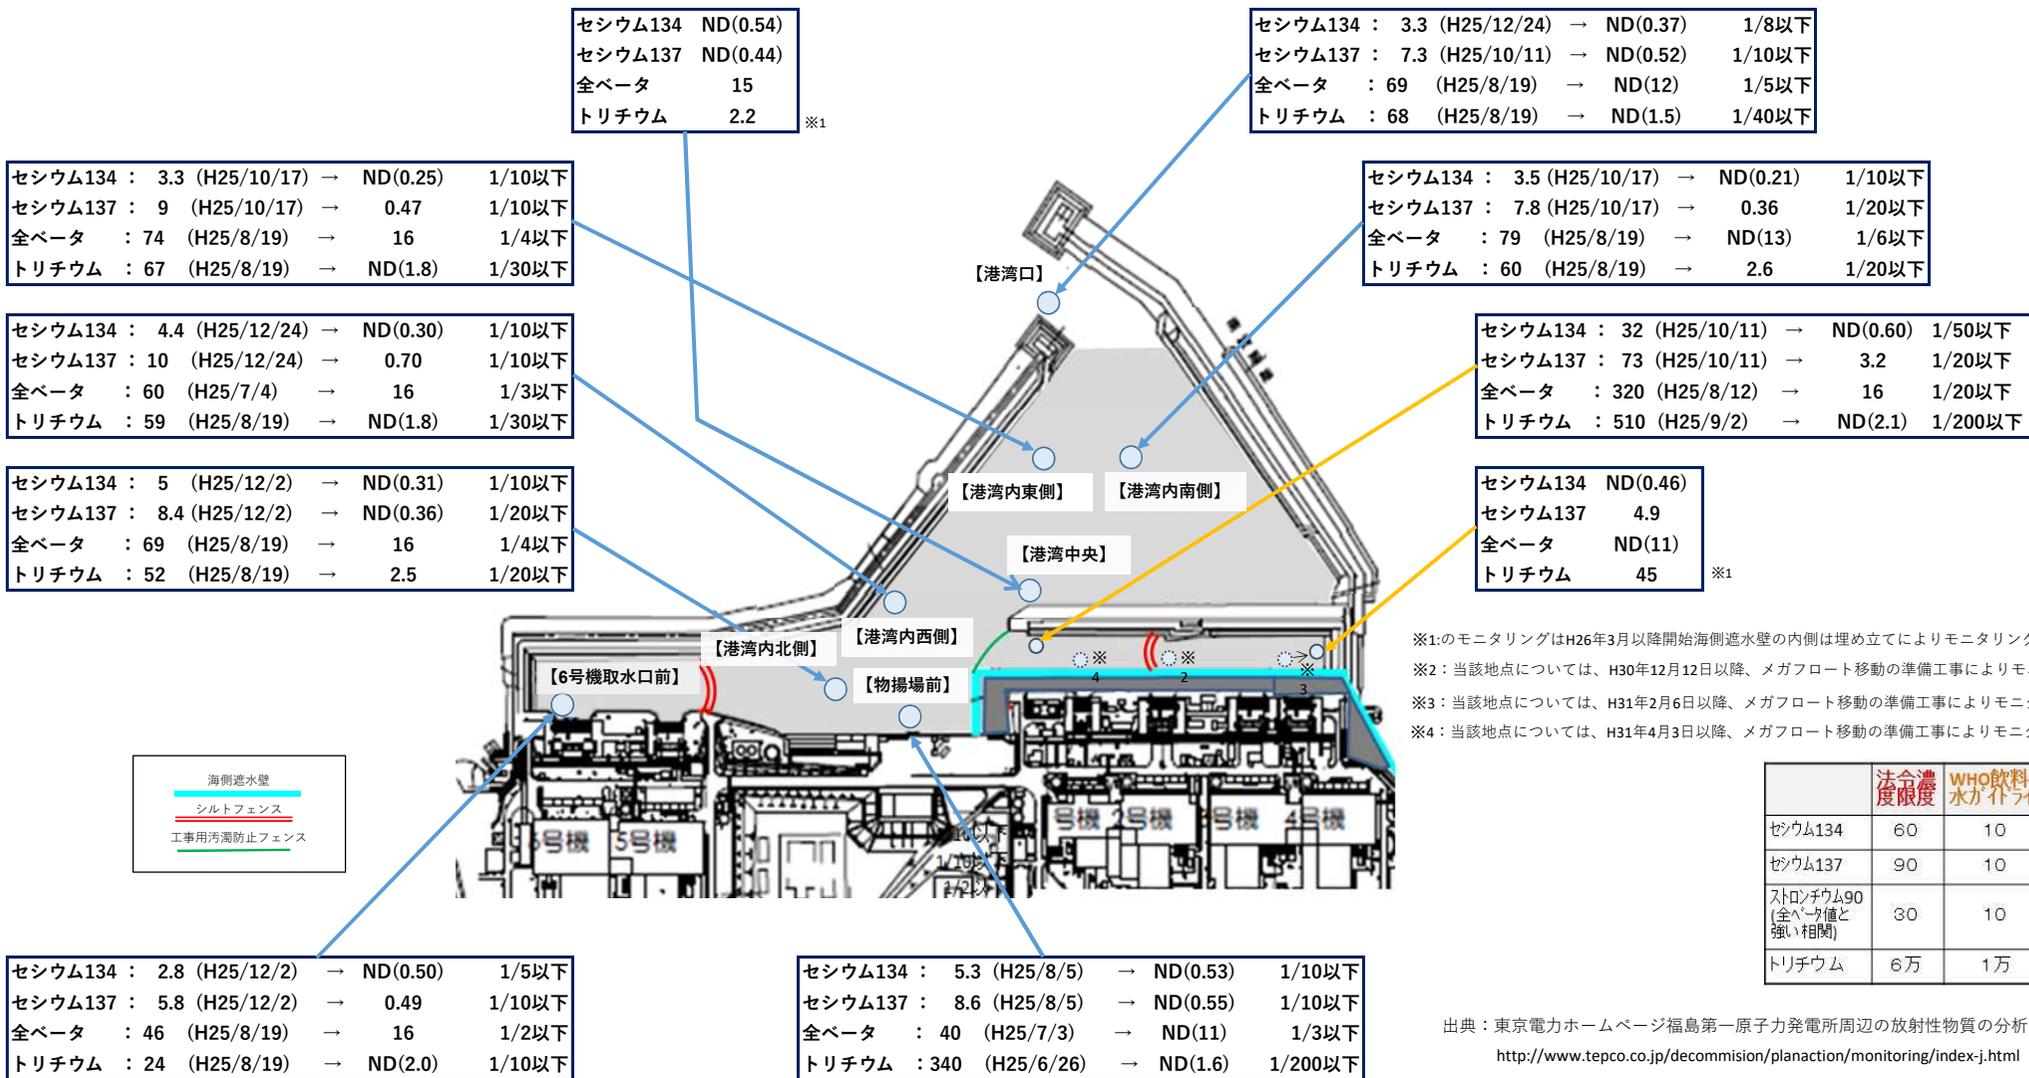
## 港湾内における海水モニタリングの状況（H25年の最高値と直近の比較）

『最高値』→『直近(7/19-7/26採取)』の順、単位（ベクレル/リットル）、検出限界値未満以下の場合はND(検出限界値)と表記

注：海水の全ベータ測定値には、天然のカリウム40（12ベクレル/リットル程度）によるものが含まれている。また、ストロンチウム90と放射平衡となるイットリウム90の寄与が含まれる

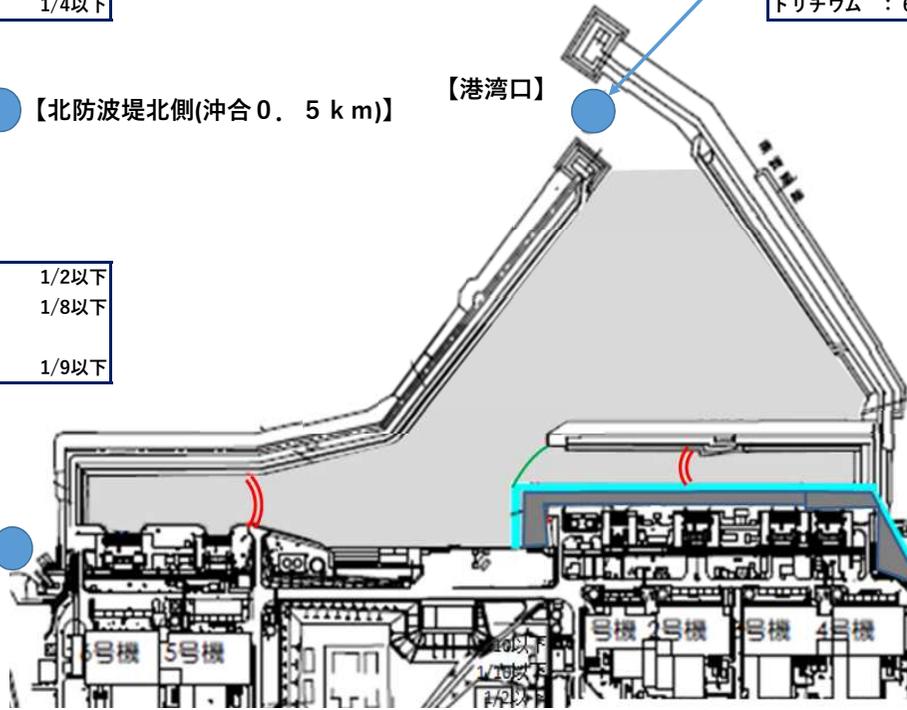
# 港湾外近傍における海水モニタリングの状況（H25年の最高値と直近の比較）

単位（ベクレル/リットル）、検出限界値未満の場合はNDと表記し、（ ）内は検出限界値、ND(H25)はH25年中継続してND

セシウム134	: 1.8 (H25/6/21)	→	ND(0.61) 1/2以下
セシウム137	: 4.5 (H25/3/17)	→	ND(0.55) 1/8以下
全ベータ	: 12 (H25/12/23)	→	11
トリチウム	: 8.6 (H25/6/26)	→	ND(0.90) 1/9以下

セシウム134	: 3.3 (H25/12/24)	→	ND(0.37) 1/8以下
セシウム137	: 7.3 (H25/10/11)	→	ND(0.52) 1/10以下
全ベータ	: 69 (H25/8/19)	→	ND(12) 1/5以下
トリチウム	: 68 (H25/8/19)	→	ND(1.5) 1/40以下

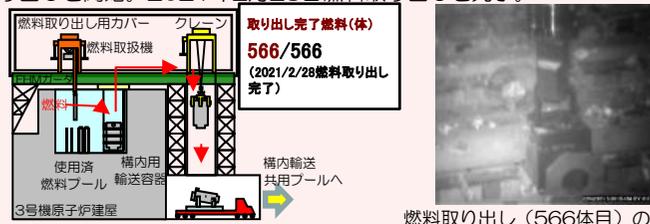
燃料取り出し(566体目)の状況 (撮影日2021年2月26日)

カバー内部燃料取扱設備 全体イメージ

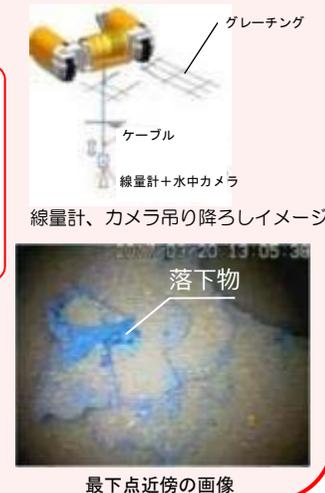
- 2015年4月に、狭隘なアクセス口(内径φ100mm)から格納容器内へ進入し、格納容器1階内部の映像、空間線量等の情報を取得。
- 2017年3月、ペDESTAL外地下階へのデブリの広がりを調査するため、自走式調査装置を用いた調査を実施し、PCV底部の状況を初めて撮影。得られた画像データと線量データを元に、PCV内部の状況を継続検討していく。

PCV内部 調査実績	1回目 (2012年10月)	・映像取得 ・水位、水温測定 ・滞留水の採取 ・常設監視計器設置
	2回目 (2015年4月)	PCV1階の状況確認 ・映像取得 ・雰囲気線量、線量測定 ・常設監視計器交換
	3回目 (2017年3月)	PCV地下1階の状況確認 ・映像取得 ・線量測定 ・堆積物の採取 ・常設監視計器交換
PCVからの漏 えい箇所	・PCVバント管真空破壊ラインペロース部(2014年5月確認) ・サンドクッションドレンライン(2013年11月確認)

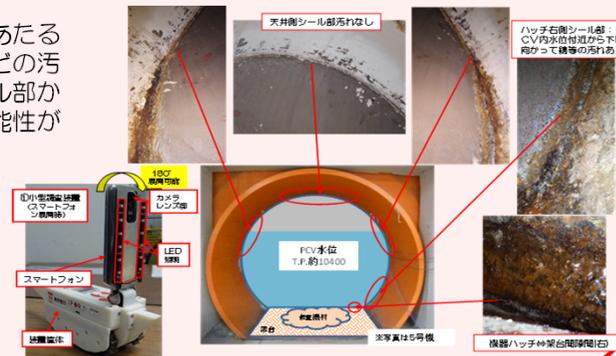
**3号機原子炉格納容器機器ハッチ 小型調査装置による調査結果**

燃料デブリ取り出しに向けた原子炉格納容器調査の一環として、3号機原子炉格納容器(PCV)機器ハッチの周辺について、2015年11月26日に小型調査装置を用いて詳細調査を実施。  
 格納容器内水位より下部にあたる機器ハッチ周辺にて、錆などの汚れが確認されたため、シール部からじみ程度の漏れいの可能性が考えられる。  
 同様のシール構造である他の格納容器貫通部も含め、調査・補修方法を検討する。

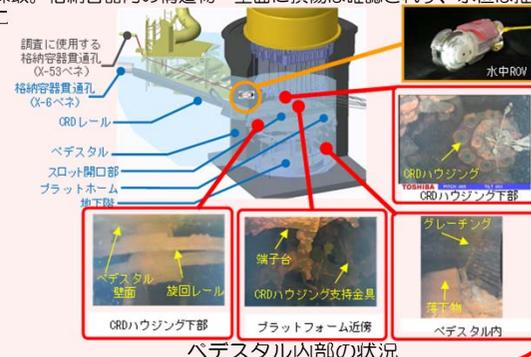
- PCV内部調査用に予定しているX-53ベネ(※4)の水没確認を遠隔超音波探傷装置を用いて調査を実施し、水没していないことを確認(2014年10月22日~24日)。
- PCV内を確認するため、2015年10月20日、22日にX-53ベネから格納容器内部へ調査装置を入れ、映像、線量、温度の情報を取得、内部の滞留水を採取。格納容器内の構造物・壁面に損傷は確認されず、水位は推定値と一致しており、内部の線量は他の号機に比べて低いことを確認。
- 2017年7月に、水中ROV(水中遊泳式遠隔調査装置)を用いて、ベDESTAL内の調査を実施。
- 調査で得られた画像データの分析を行い、複数の構造物の損傷や炉内構造物と推定される構造物を確認。
- また、調査で得られた映像による3次元復元を実施。復元により、旋回式のプラットフォームがレール上から外れ一部が堆積物に埋まっている状況等、構造物の相対的な位置を視覚的に把握することが出来た。

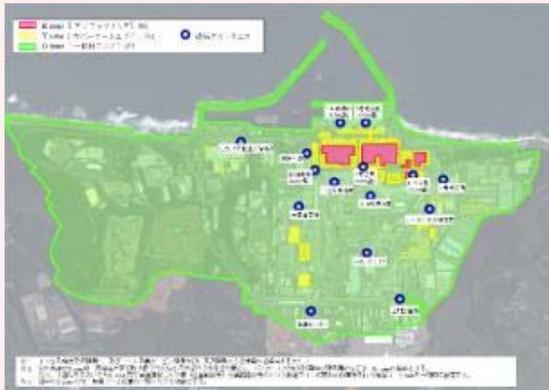
福島第一原子力発電所敷地内の環境線量低減対策の進捗を踏まえて、1～4号機建屋周辺等の汚染の高いエリアとそれ以外のエリアを区分し、各区分に応じた防護装備の適正化を行うことにより、作業時の負荷軽減による安全性と作業性の向上を図る。  
 2016年3月より限定的に運用を開始。2017年3月、9月にGzoneを拡大。

R ZONE (アノラックエリア)	Y ZONE (カバーオールエリア)	G ZONE (一般エリア)
全面マスク 	全面マスク <sup>※1</sup> 又は半面マスク 	使い捨て式防じんマスク 
カバーオールの上にアノラック	カバーオール	一般作業服 <sup>※3</sup>

※1 水処理設備(多核種除去装置等)を含む建屋内の作業(視察等を除く)は、全面マスクを着用する。  
 ※2 濃縮廃水、Si-処理水を含むタンクエリアでの作業(濃縮廃水等を取り扱わない作業、ハトロール、作業計画時の現場調査、視察等を除く)時及びタンク移送ラインに隣接する作業時は、全面マスクを着用する。  
 ※3 特定の軽作業(ハトロール、監視業務、構外からの持ち込み物品の運搬等)
