廃炉中長期実行プラン2021

1, 2, 3号機 原子炉建屋上部瓦礫撤去工事 燃料取り出し用カバー工事 他 作業エリア配置図

2号機燃料取り出しに向けた工事の進捗について

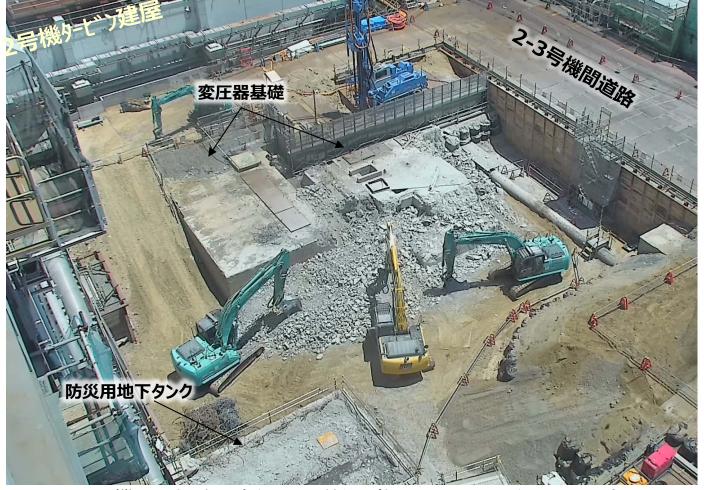
2号機原子炉建屋南側ヤード状況(撮影日:2021年7月17日)

- 2号機構台設置範囲のSTEP1干渉物撤去・STEP2地盤改良準備作業を実施中。
 - > 新設する構台基礎と干渉する変圧器基礎, 防災用地下タンクの干渉物撤去
 - 地盤改良範囲の掘削(汚染土の除去作業)
 - ▶ 防災用地下タンク・ケーブルトレンチへのMMS※打設

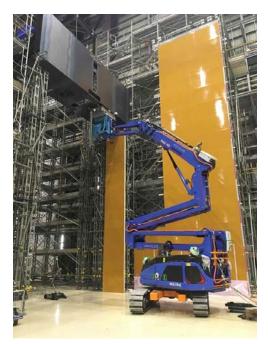
模擬天井クレーン下部除染

- 楢葉遠隔技術開発センターにてモックアップを実施。
 - ▶ 模擬したオペフロで高所作業台車のアクセス性および除染装置の操作性確認を行い, オペフロ内で問題なく除染作業を行えることを確認できた。
