## 「廃炉」の主な作業項目と作業ステップ

# 東京電力ホールディングス（株） 福島第一原子力発電所 配置図

# 廃止措置等に向けた進捗状況:使用済み燃料プールからの燃料取り出し作業

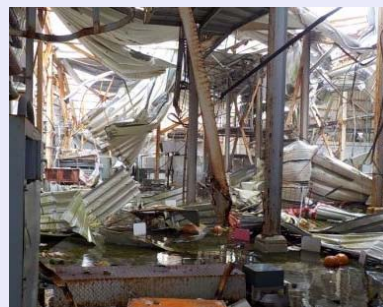
＜1号機廃棄物処理建屋の様子＞

雨水対策工事が未完了である1号機廃棄物処理建屋および2号機廃棄物処理建屋（一部）について、雨水対策工事を再開します。

9月より準備作業に着手し、干渉するSGTS配管の撤去が完了次第、ガレキ撤去や排水ルートの変更作業を実施します。

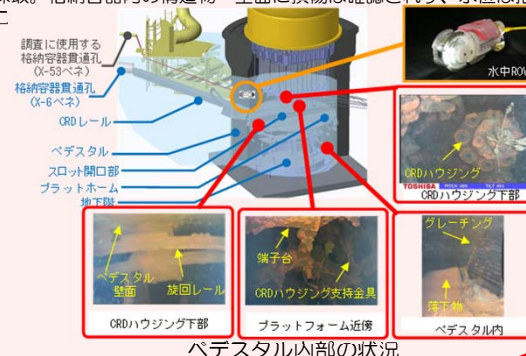
ベDESTAL内部の状況

- PCV内部調査用に予定しているX-53ベネ(※4)の水没確認を遠隔超音波探傷装置を用いて調査を実施し、水没していないことを確認(2014年10月22日~24日)。
- PCV内を確認するため、2015年10月20日、22日にX-53ベネから格納容器内部へ調査装置を入れ、映像、線量、温度の情報を取得、内部の滞留水を採取。格納容器内の構造物・壁面に損傷は確認されず、水位は推定値と一致しており、内部の線量は他の号機に比べて低いことを確認。
- 2017年7月に、水中ROV(水中遊泳式遠隔調査装置)を用いて、ベDESTAL内の調査を実施。
- 調査で得られた画像データの分析を行い、複数の構造物の損傷や炉内構造物と推定される構造物を確認。
- また、調査で得られた映像による3次元復元を実施。復元により、旋回式のプラットフォームがレール上から外れ一部が堆積物に埋まっている状況等、構造物の相対的な位置を視覚的に把握することが出来た。

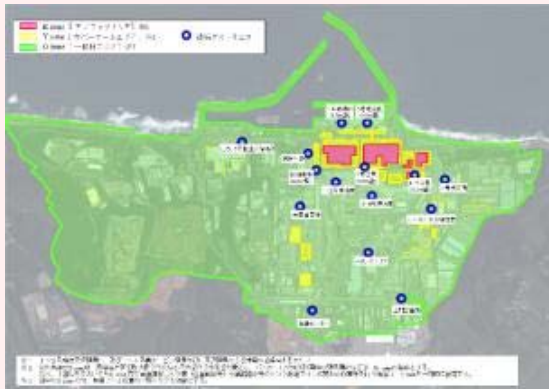
R ZONE (アノラックエリア)	Y ZONE (カバーオールエリア)	G ZONE (一般エリア)
全面マスク	全面マスク <sup>※1</sup> 又は半面マスク	使い捨て式防じんマスク
カバーオールの上にアノラック	カバーオール	一般作業服 <sup>※3</sup>

※1 水処理設備(多核種除去装置等)を含む建屋内の作業(視察等を除く)は、全面マスクを着用する。  
 ※2 濃縮廃水、Si処理水を含むタンクエリアでの作業(濃縮廃水等を取り扱わない作業、ハトロール、作業計画時の現場調査、視察等を除く)時及びタンク移送ラインに隣接する作業時は、全面マスクを着用する。  
 ※3 特定の軽作業(ハトロール、監視業務、構内からの持ち込み物品の運搬等)

福島第一原子力発電所敷地内の環境線量低減対策の進捗を踏まえて、1～4号機建屋周辺等の汚染の高いエリアとそれ以外のエリアを区分し、各区分に応じた防護装備の適正化を行うことにより、作業時の負荷軽減による安全性と作業性の向上を図る。
