汚染水対策スケジュール (1/3)

1 / 2号機廃棄物処理建屋 雨水対策工事の進捗状況

2号機原子炉建屋滞留水の水位低下に伴う サプレッションチェンバ開口部の気中露出時の対応について

プロセス主建屋における地下階環境調査の結果について

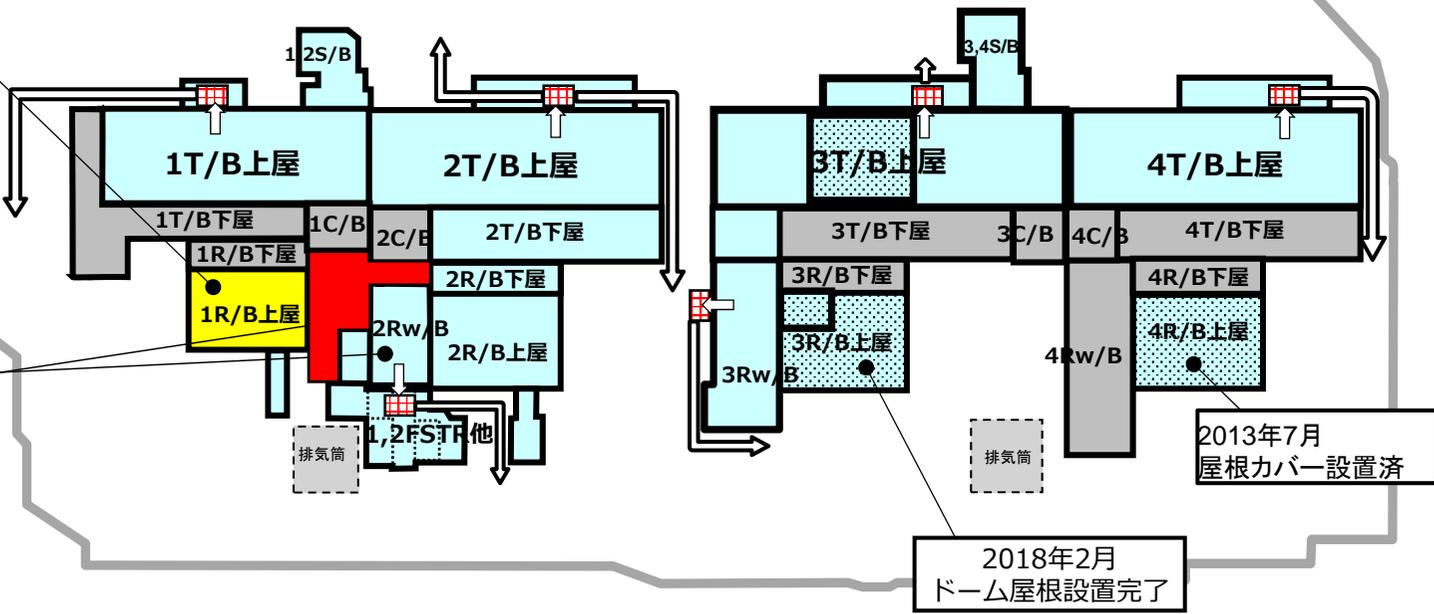
建屋雨水対策状況（全体）

- ▶ 降雨が建屋屋根の破損箇所から建屋内へ流入することを防止するため、屋根損傷箇所の補修を計画的に実施していき、建屋ガレキ撤去作業中の1号機原子炉建屋（R/B）及び1/2号機Rw/B(一部)を除いて、2020年度までに完了している。
- ▶ 1/2号機Rw/Bは汚染源除去のため、建屋2階部分のガレキ撤去を行った後、既存建屋2階床面の貫通部を塞ぎ、新たに排水ルート(浄化材含)を設けて排水先を切り替える計画。（一部は2020年9月に実施済み。今回の工事対象は下図の赤色部分）

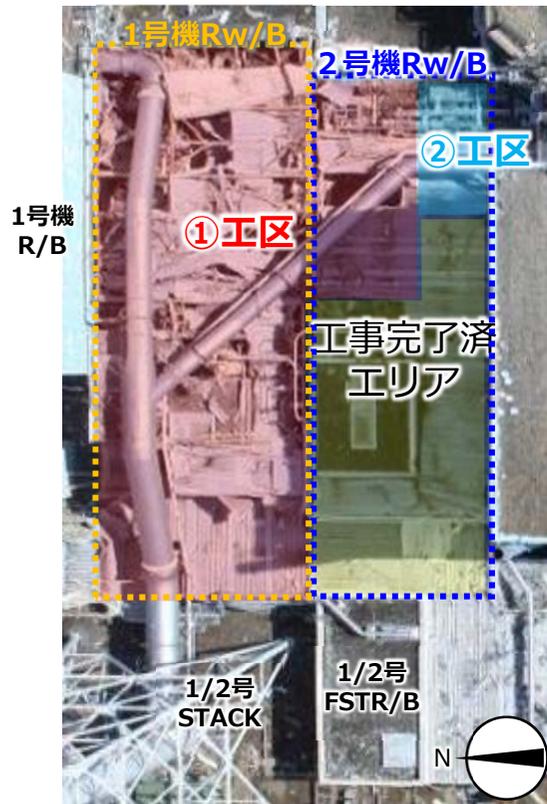
図1 1/2Rw/B周辺写真

- 2019年12月より2号機Rw/B側に着手しており、2020年9月に排水ルート切替を完了している。(図1黄色部分、写真D)
- 1号機Rw/Bおよび2号機Rw/B(一部)は、2021年9月よりガレキ撤去作業に着手する。
- 干渉するSGTS配管の撤去が完了次第、主排気ダクト撤去・ガレキ撤去作業を行った後、2号機側同様に防水工事・排水ルート切替を進める計画。

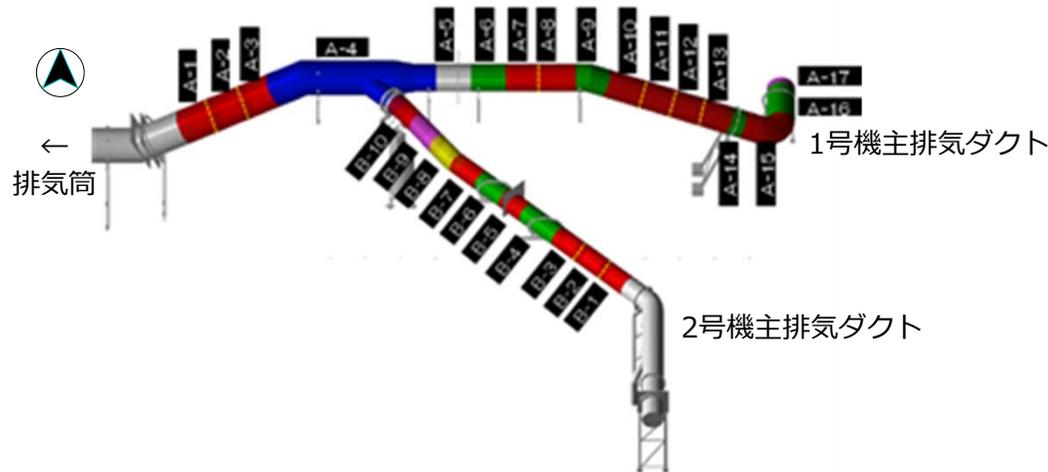
主ダクト解体図

主排気ダクト撤去の概要

- 遠隔解体装置を中心に大ブロックで解体する計画。(一部有人も併用)
- 大型クレーン吊りの遠隔解体装置3種類と遠隔操作仕様の一般重機を使用する

主排気ダクト(撤去対象諸元)

- Φ3,000 : 19m
- Φ2,400 : 37m
- Φ1,850 : 24m

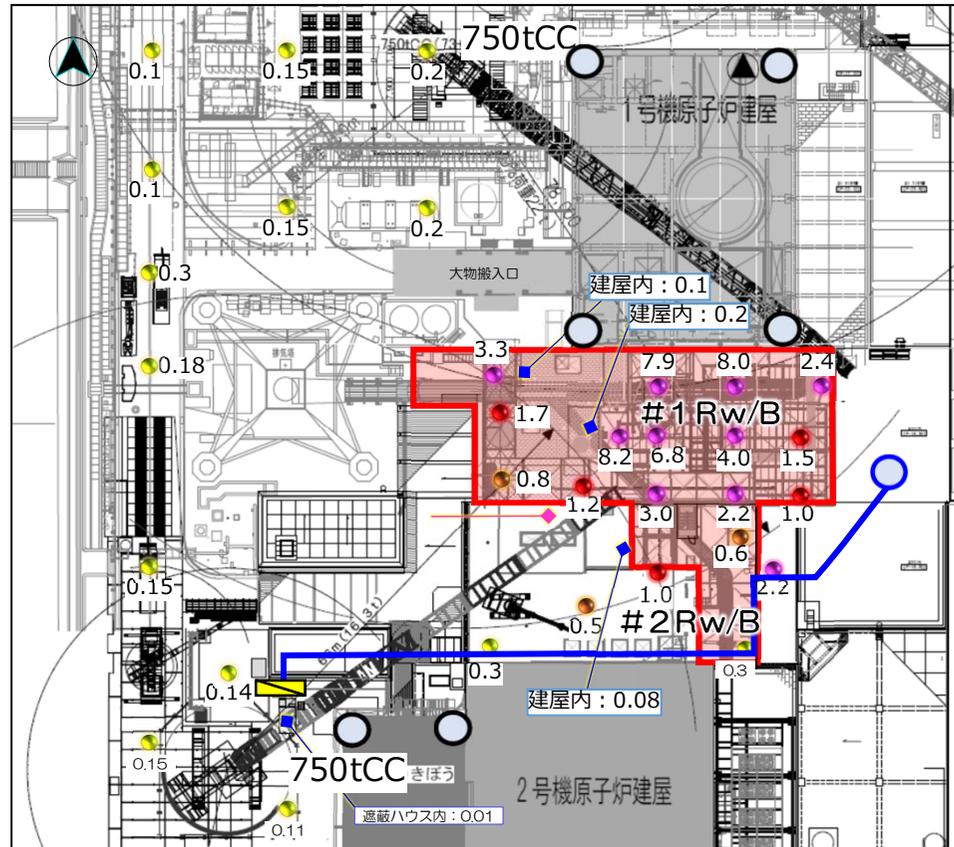
ダストモニタ配置図

- ガレキ撤去・主排気ダクト撤去作業前に飛散防止剤散布し，ダスト飛散抑制をはかる。
- 1号機原子炉建屋や2号機西側構台等周辺のダストモニタに加え，今回工事エリア近傍に可搬式のダストモニタを設置し，ダスト監視を行う。

- 連続ダストモニタ
- ダスト採取口*
- ホース
- オペフロダストモニタ (既設)

※作業の進捗に応じて，ダスト採取位置は見直す可能性があります。

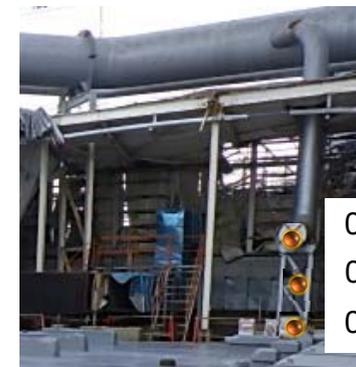
D部雰囲気線量測定結果(2021.4)

0.75mSv/h
0.80mSv/h
0.81mSv/h

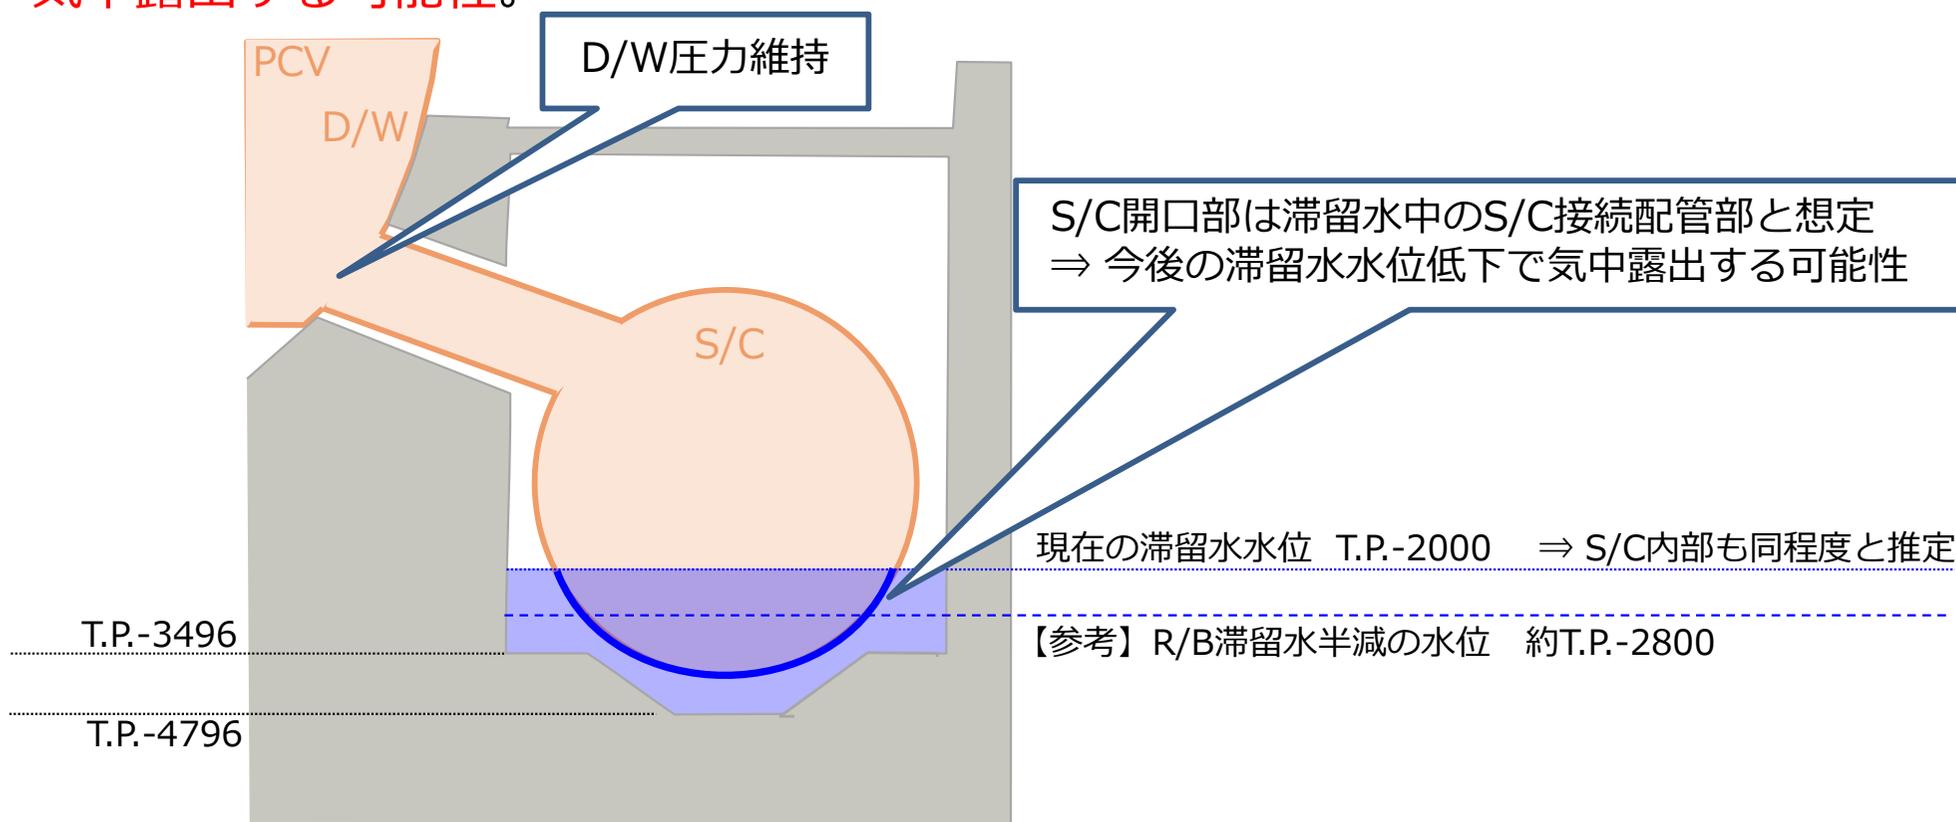
1. 背景 (2号機 S / C 開口部気中露出の可能性)

- 2号機 格納容器 (以下、PCV) のサブプレッションチェンバ (以下、S/C) 内の水位と原子炉建屋 (以下、R/B) 滞留水水位 (トーラス室水位) は同程度であることが確認されており、S/Cに開口部があると推定。なお、R/B滞留水 (トーラス室) とタービン建屋 (以下、T/B) 等は切り離し状態が維持出来ている。
- 一方、2号機ドライウェル (以下、D/W) 圧力は、ゲージ圧で1~5kPa程度維持されており、気密性が高い傾向。

➡ S/C開口部は滞留水中のS/C接続配管部にあると想定され、今後の滞留水水位低下で気中露出する可能性。

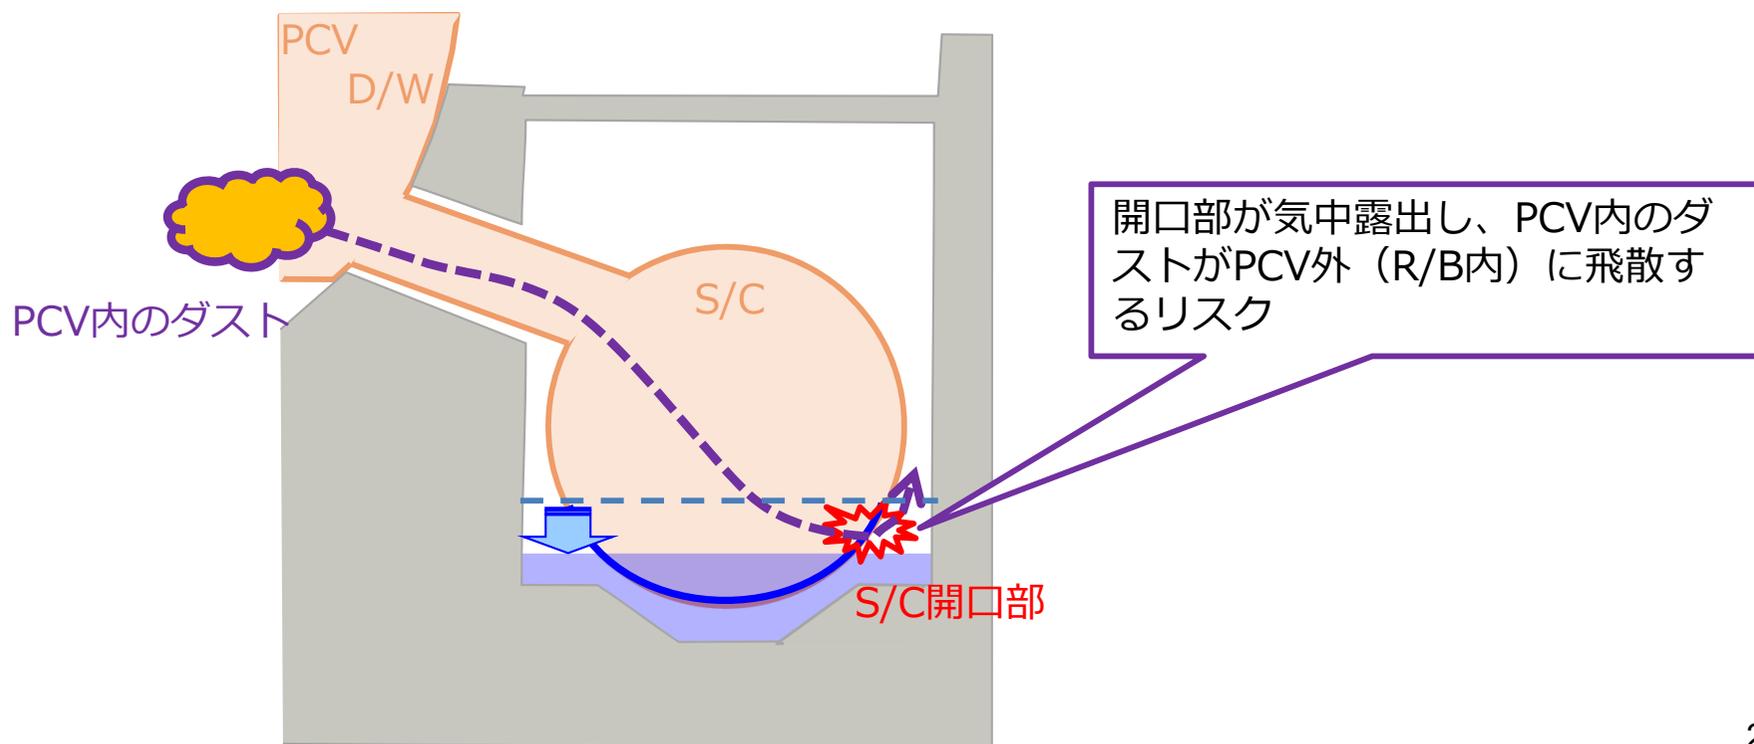
2. 2号機S / C開口部が気中露出した場合の懸念事項

- S/C開口部が気中露出した場合、D/W圧力が低下し、大気圧と同程度になると想定。
 - ただし、PCV内気体の系外漏えい量は現状と変わらないと想定。
(N2封入量とガス管理システムの処理量は変わらない)
 - 安全管理上、PCV外にダストが飛散することの影響が懸念されるが、PCV外のダスト濃度に問題がない場合、D/W圧力が大気圧と同程度になっても問題とならない。
- 2号機は今後、燃料デブリの取り出し作業を計画。D/WとS/C開口部は繋がっており、PCV内のダスト等がPCV外 (R/B内) へ飛散するリスクを懸念。

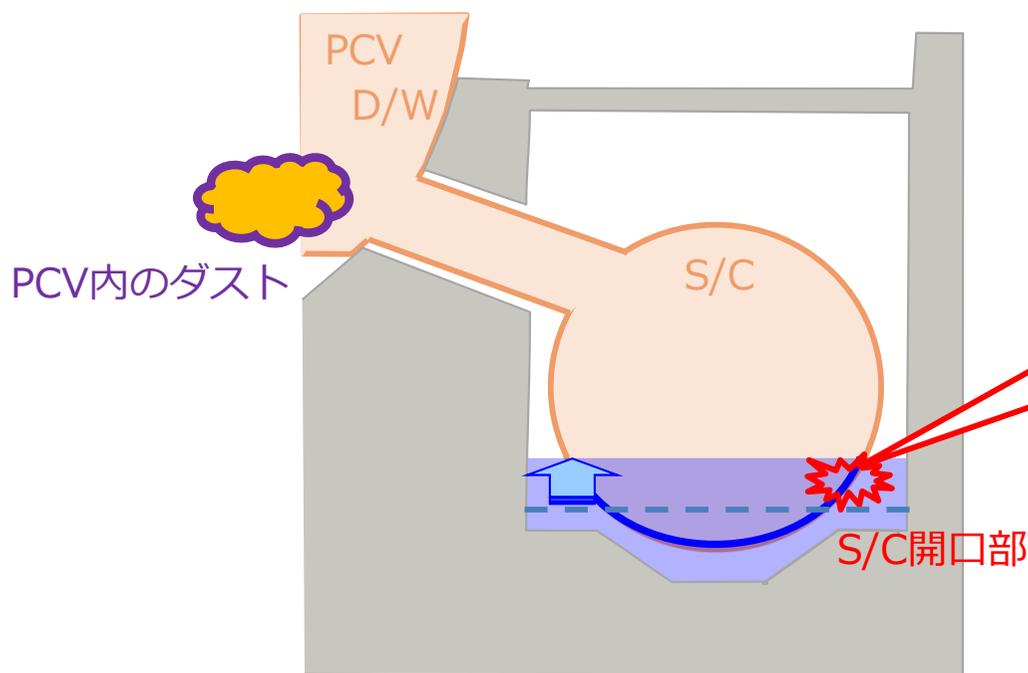
「2号機S/C開口部気中露出時」の対応方針

S/C開口部が気中露出し、D/W圧力が低下した場合は、S/C開口部が再水封されるまで滞留水水位を戻す※。

- 開口部露出に伴うプラント状態の変化（ダスト飛散等）に対し、慎重に進める必要があること。
- PCV外のダスト濃度のデータ等の知見が拡充され、問題ないと判断出来れば、開口部の水封を必須とせず、滞留水水位低下を再開させる。

燃料デブリの取り出し作業等の前に滞留水水位を上昇させ、再封水させる

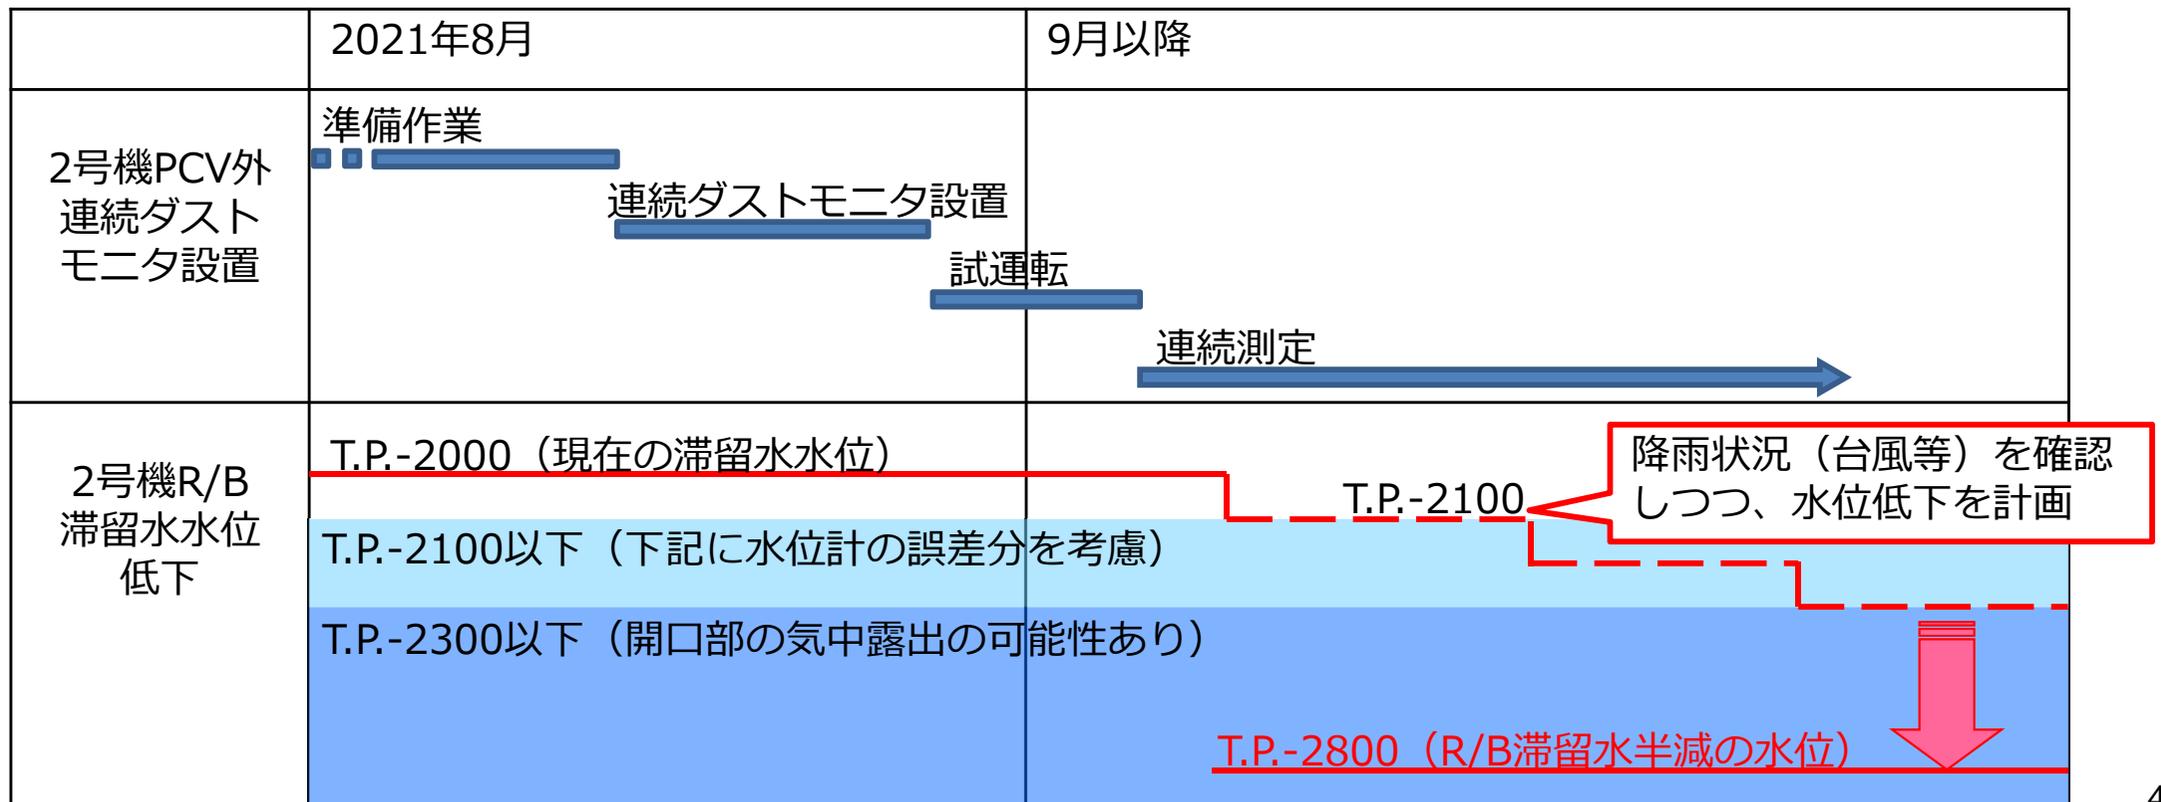
- 水没しているPCV (S/C下部) の接続配管はT.P.約-2300以下にあり、現状の滞留水水位はT.P.-2000程度であるものの、水位計の誤差 (最大200mm) を考慮すると、次回水位低下時に開口部が気中露出する可能性がある。
- 2号機はPCV外ダストの連続的な監視が出来ていないことから、8月中に連続ダストモニタを設置※する。2号機R/B滞留水の水位低下は連続ダストモニタ稼働後 (9月頃) に行う。
- なお、D/W圧力が低下しない場合は、慎重に滞留水水位低下を継続していく。

- これまでの原子炉建屋滞留水の水位挙動より、炉注水の大部分はトーラス室へ流れ出ている可能性が高い。
- 2号機PCV気相部の圧力が比較的高いことから、PCV(S/C)開口は、現在、水没している範囲にあることが想定され、開口部はS/C接続配管にある可能性が高いと想定。
- 現在、水没している範囲にあるPCV(S/C下部)に接続している主な配管は以下の通り。最も高い位置のRCICポンプ吸込配管はT.P.-2300程度にある。

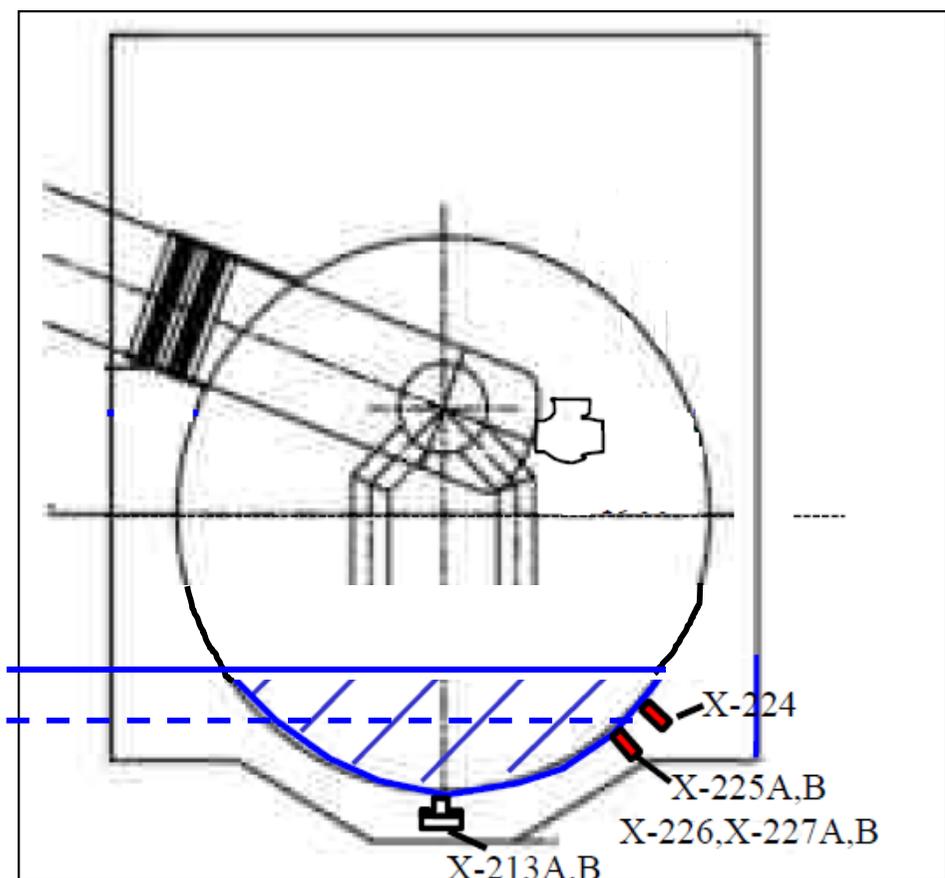
【参考】 2号機PCV (S/C下部) に接続する配管について

S/C貫通部 (S/C接続部)	用途	貫通部上端の高さ (T.P.)
X224	RCICポンプ吸込配管	約-2300
X225A, B	RHRポンプ吸込配管	約-2900
X226	HPCIポンプ吸込配管	約-3000
X227A, B	CSポンプ吸込配管	約-3000
X213A, B	ドレン (閉止板)	約-4000

現状の建屋滞留水水位
(T.P.-2000程度)

滞留水半減後の水位
(約T.P.-2800程度)

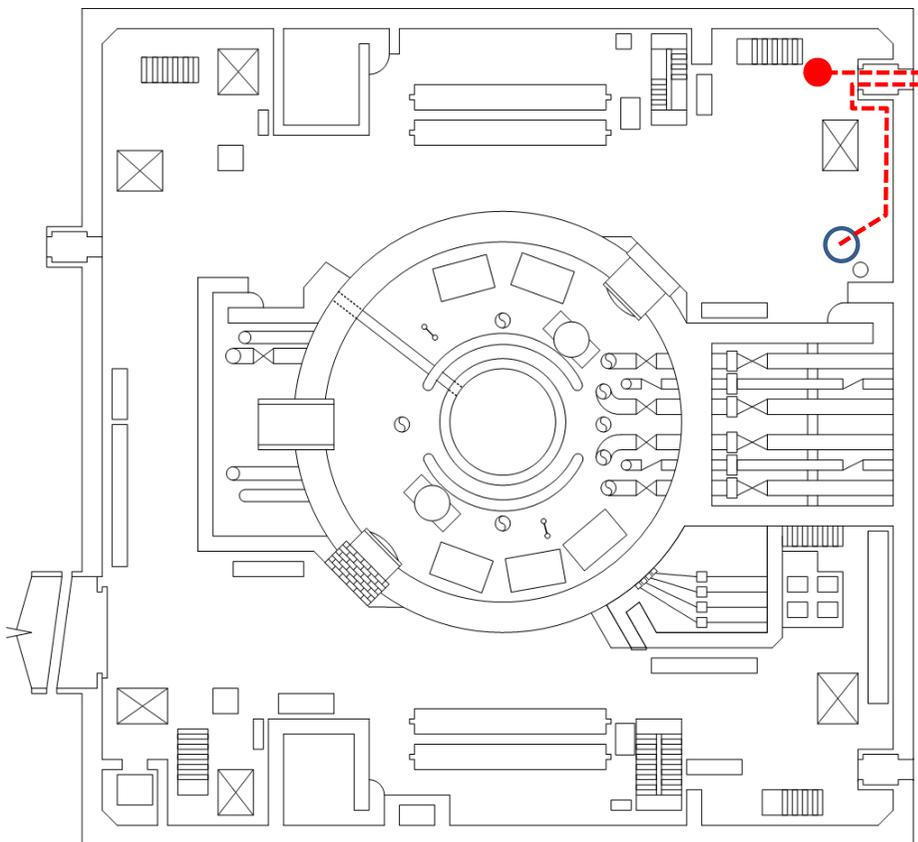
2号機R/B 1階

- : ダスト採取箇所
- : ホース敷設箇所
- : 貫通孔 (1階 ⇒ B1階)

- 2号機R/B 1階北東部及び地下1階北東部にてダスト採取を行う
- 地下1階のダスト採取用ホースは滞留水移送ポンプ設置時の貫通孔を用いて敷設する
- ダストモニタ本体は被ばく低減の観点からR/B外（2号機T/B内）に設置する

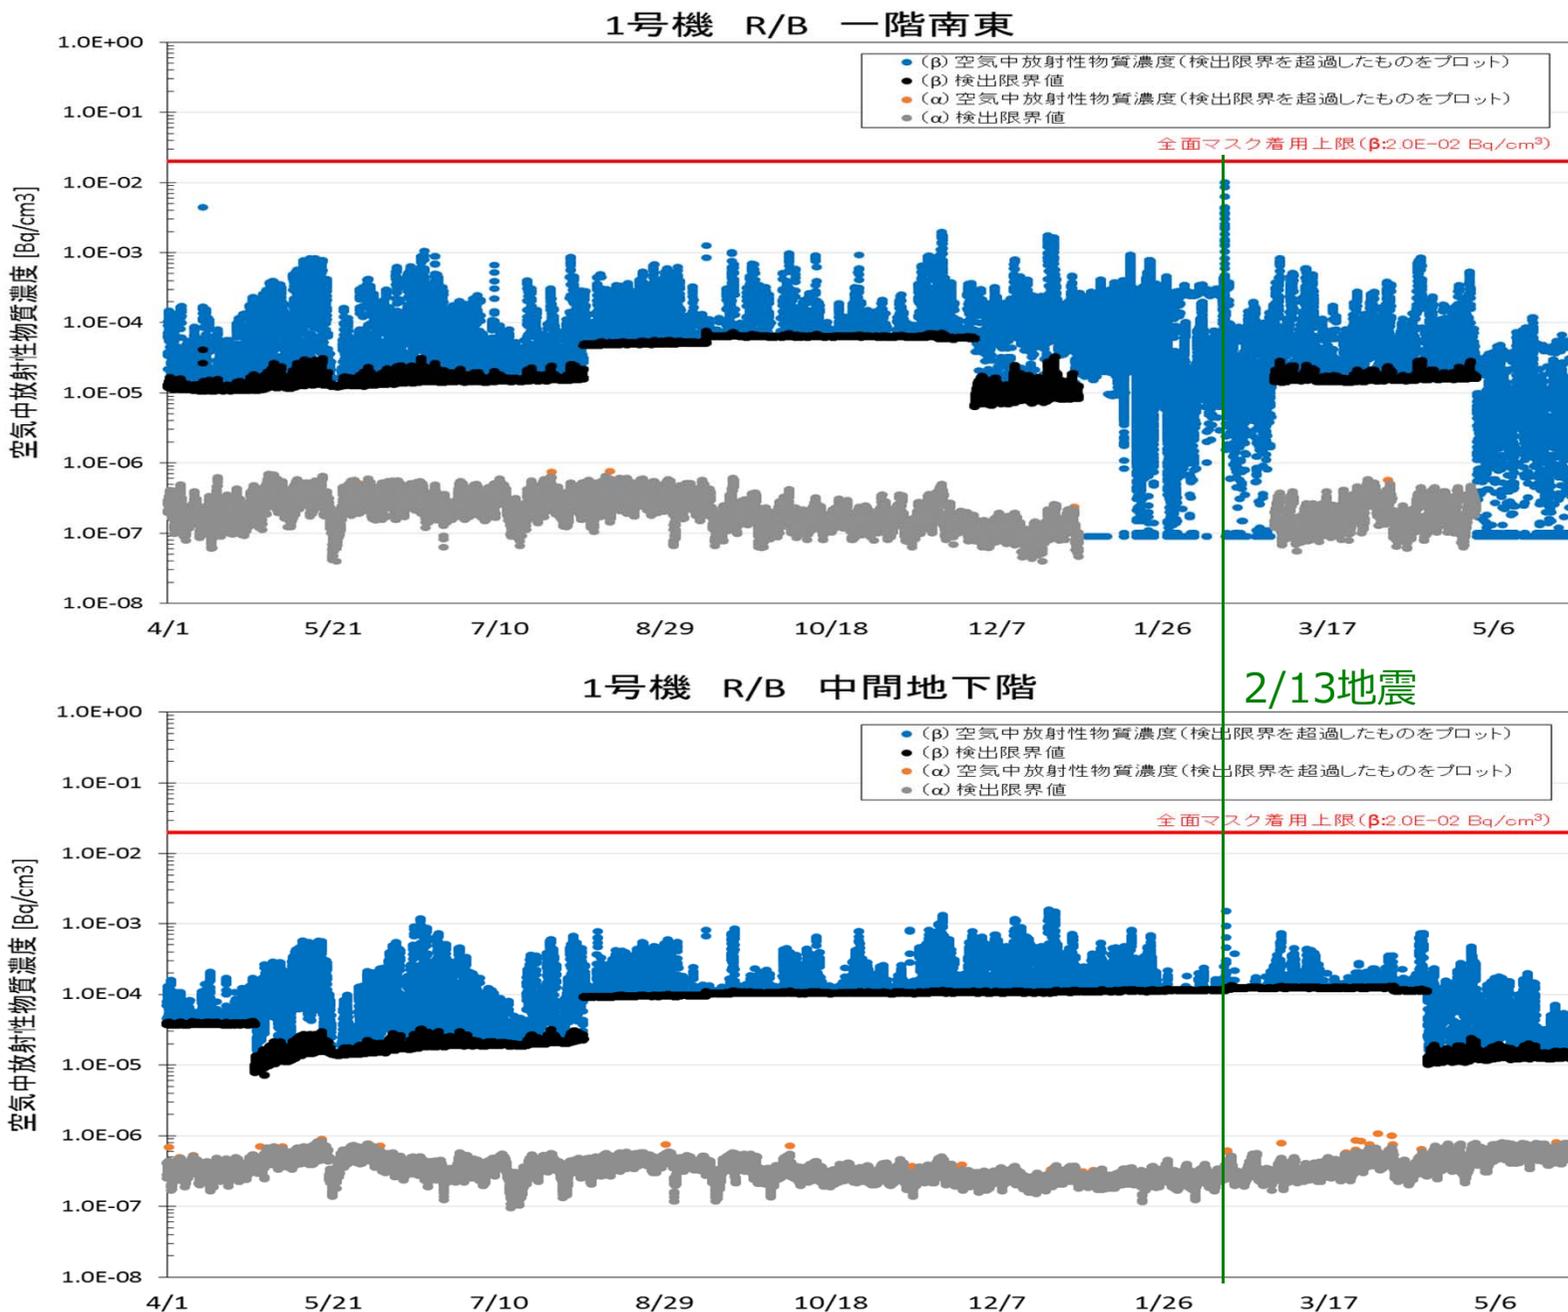
【参考】 1号機R/B (PCV外) のダストデータ

- 全面マスクの着用上限 ($2.0E-02$ Bq/cm³) 以下で推移しており、問題となるダスト濃度は確認されていない
- 2/13地震時に一時的なダスト濃度の変動を確認しているが、構内連続ダストモニタおよび敷地境界付近ダストモニタで、有意な変動等は確認されていない。
- なお、D/W圧力低下は2/21に確認されているが、この際も有意な変動等は確認されていない

※ 一階南東の1月～2月および5月のデータについては、機器異常により欠損したため、遠隔監視システムのデータを代用(システム構成上 β 濃度のみ)

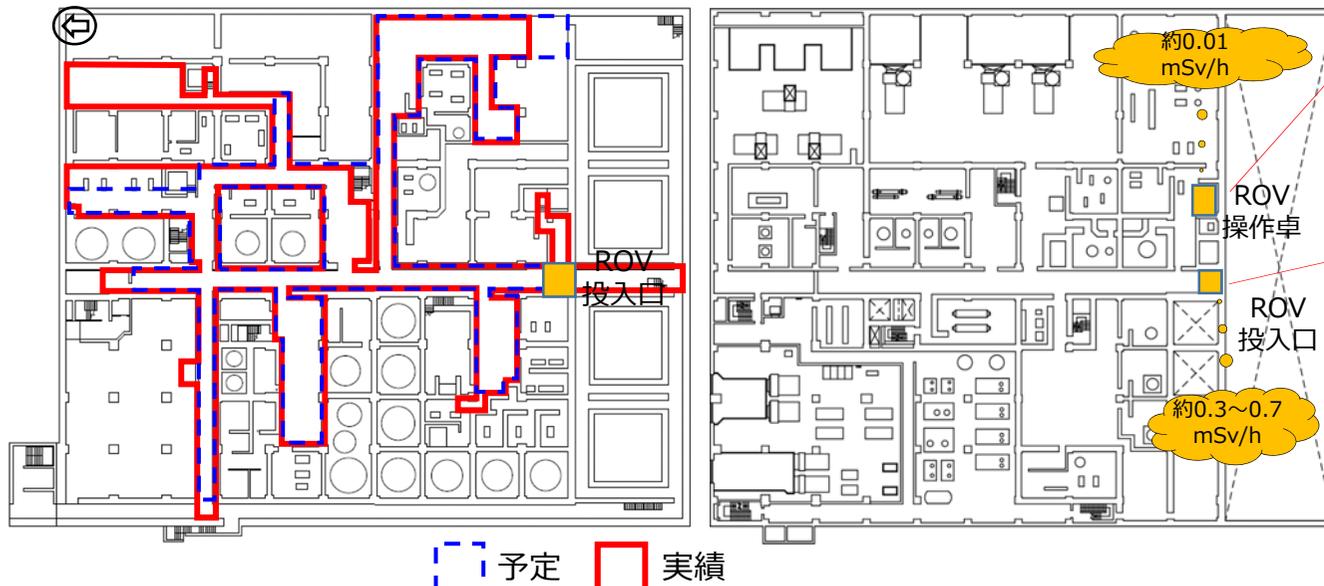
地下階調査の範囲 (PMB B 2 F)

- 2021年7月26日～8月6日の内、準備・片付け、予備調査、機材調整を除いた5日間で地下階を詳細に調査
- 当初予定していた調査範囲については、障害物で調査できなかった建屋南東側の一部を除き、おおむね調査を実施し、さらに当初予定はなかった北東側・南側の調査も実施することで、当初期待していたよりも広範囲の調査を実施できた。

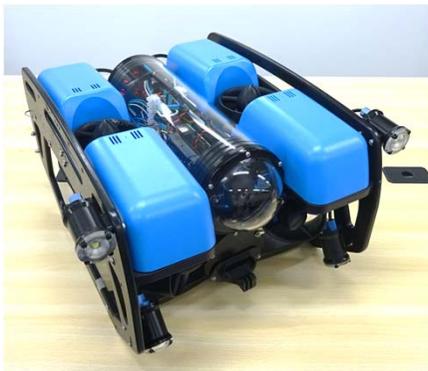
ベースの市販水中ROV

- 調査は市販の水中ROVを改造した、TRIと協働製作したROVを使用
 - ✓ 沈殿物の舞い上がりによる水のにごり防止のため、ボート型ROVを使用
 - ✓ サイズ：80cm x 54cm x 41cm 約11kg
 - ✓ ベースのROVのカメラの他に、上下にIPカメラを追設
 - ✓ 線量計を追設し環境線量を計測可能

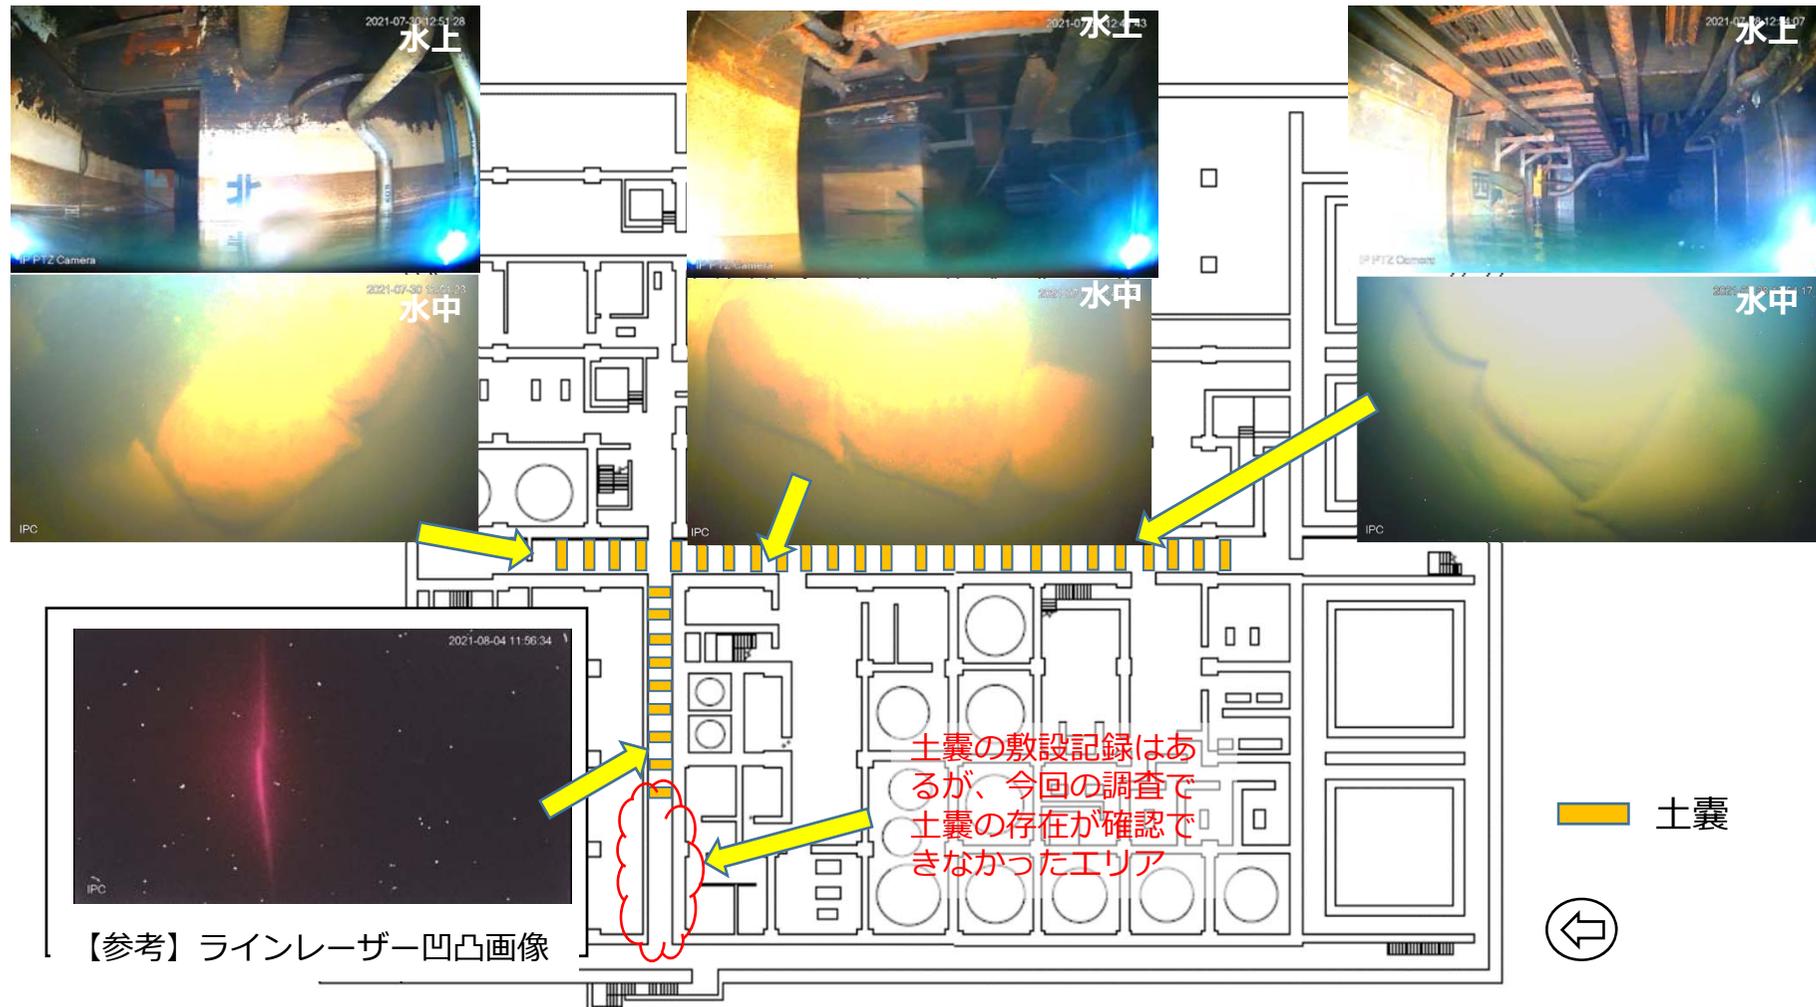
調査結果（カメラ調査）

- 水中と水上を同時に目視確認したことで、過去の水中R O Vでの調査と比較して、正確な位置と数を確認できた。(計34列を水中カメラで視認)
- 土のうの多くはスラッジに覆われているが、比較的形をとどめている。今後設計及び回収作業に資する詳細な土のうの位置データが採取できた。
- 目立った干渉物は確認されなかった。

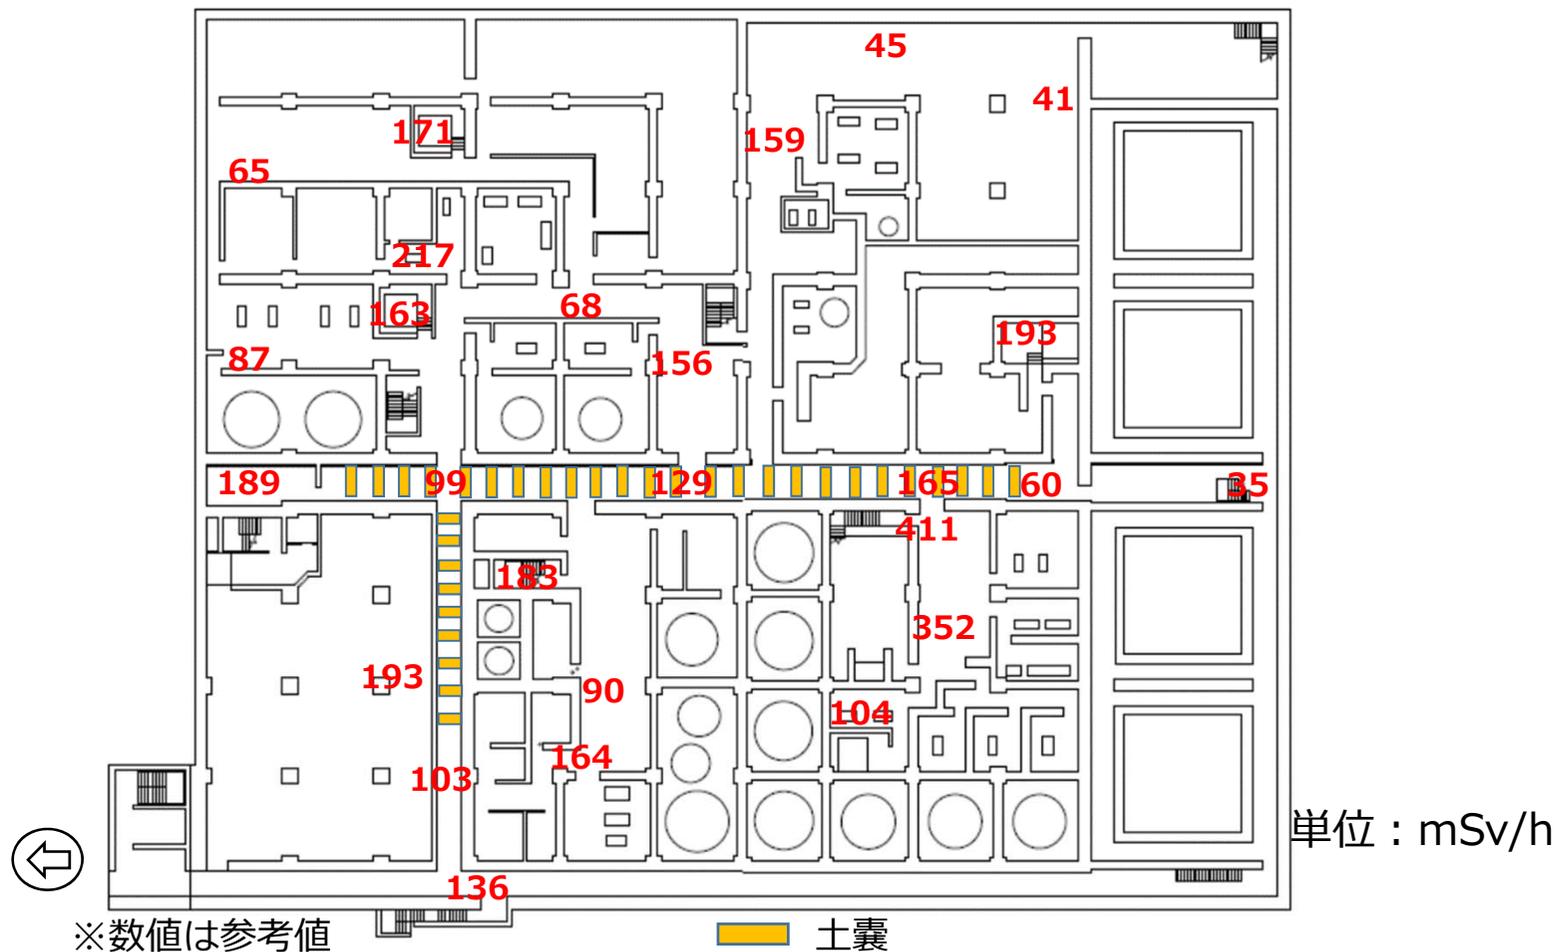
調査結果（水面の線量）

- 約40～410mSv/hで分布しており、土嚢表面の約3000mSv/hよりは大幅に低く、水遮蔽が寄与していると考えられる。
- 線量については、現状確認されている範囲を超えるものではなく、今後の回収作業に影響を与えるものでは無いことが確認された。

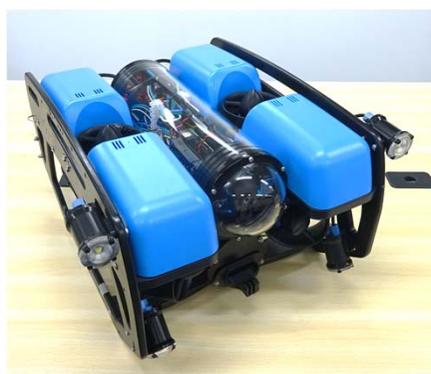
ベースの市販水中ROV

- 調査は市販の水中ROVを改造した、TRIと協働製作したROVを使用
 - ✓ 沈殿物の舞い上がりによる水のにごり防止のため、ボート型ROVを使用
 - ✓ サイズ：80cm x 54cm x 41cm 約11kg
 - ✓ ベースのROVのカメラの他に、上下にIPカメラを追設
 - ✓ 線量計を追設し環境線量を計測可能

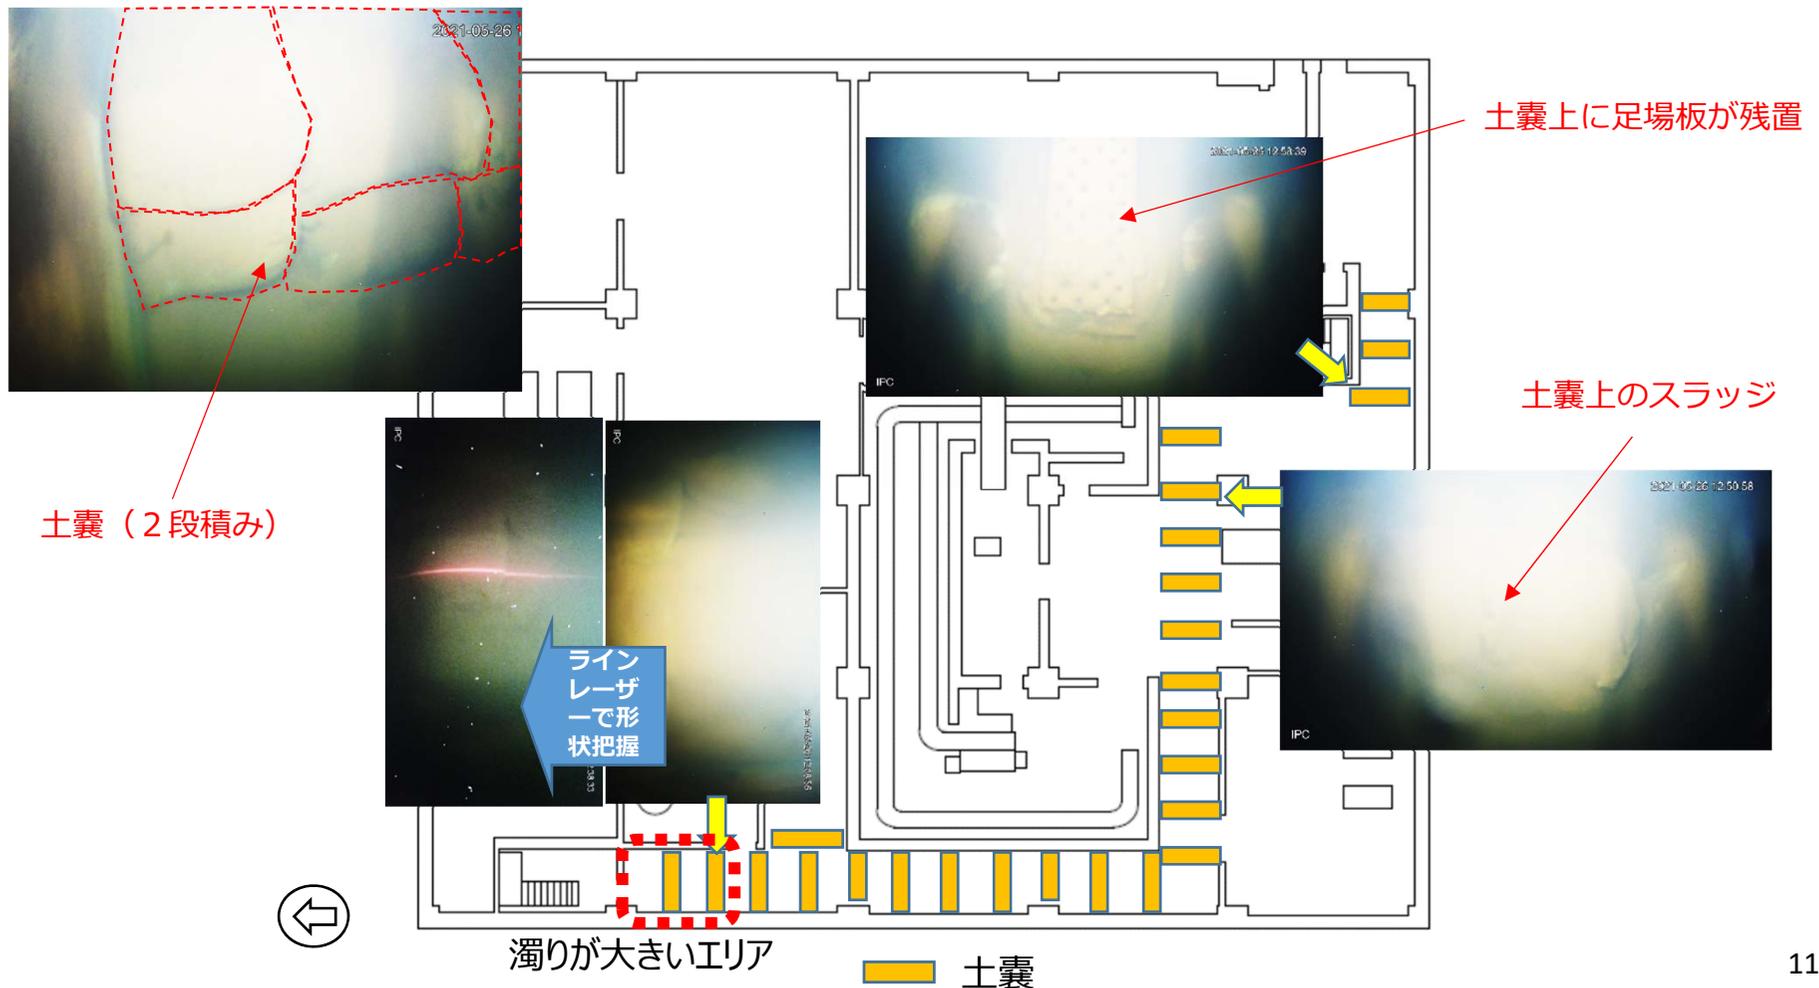
調査結果（土囊）

- 水中と水上を同時に目視確認したことで、過去の水中R O Vでの調査と比較して、正確な位置と数を確認できた(計25列を水中カメラで視認)
- 土のうの多くはスラッジに覆われているが、比較的形をとどめている。今後設計及び回収作業に資する詳細な土のうの位置データが採取できた
- 一部に濁りが大きい場所があり、そのエリアでは、目視確認の補助する目的で搭載した、ラインレーザーにより形状を把握できた

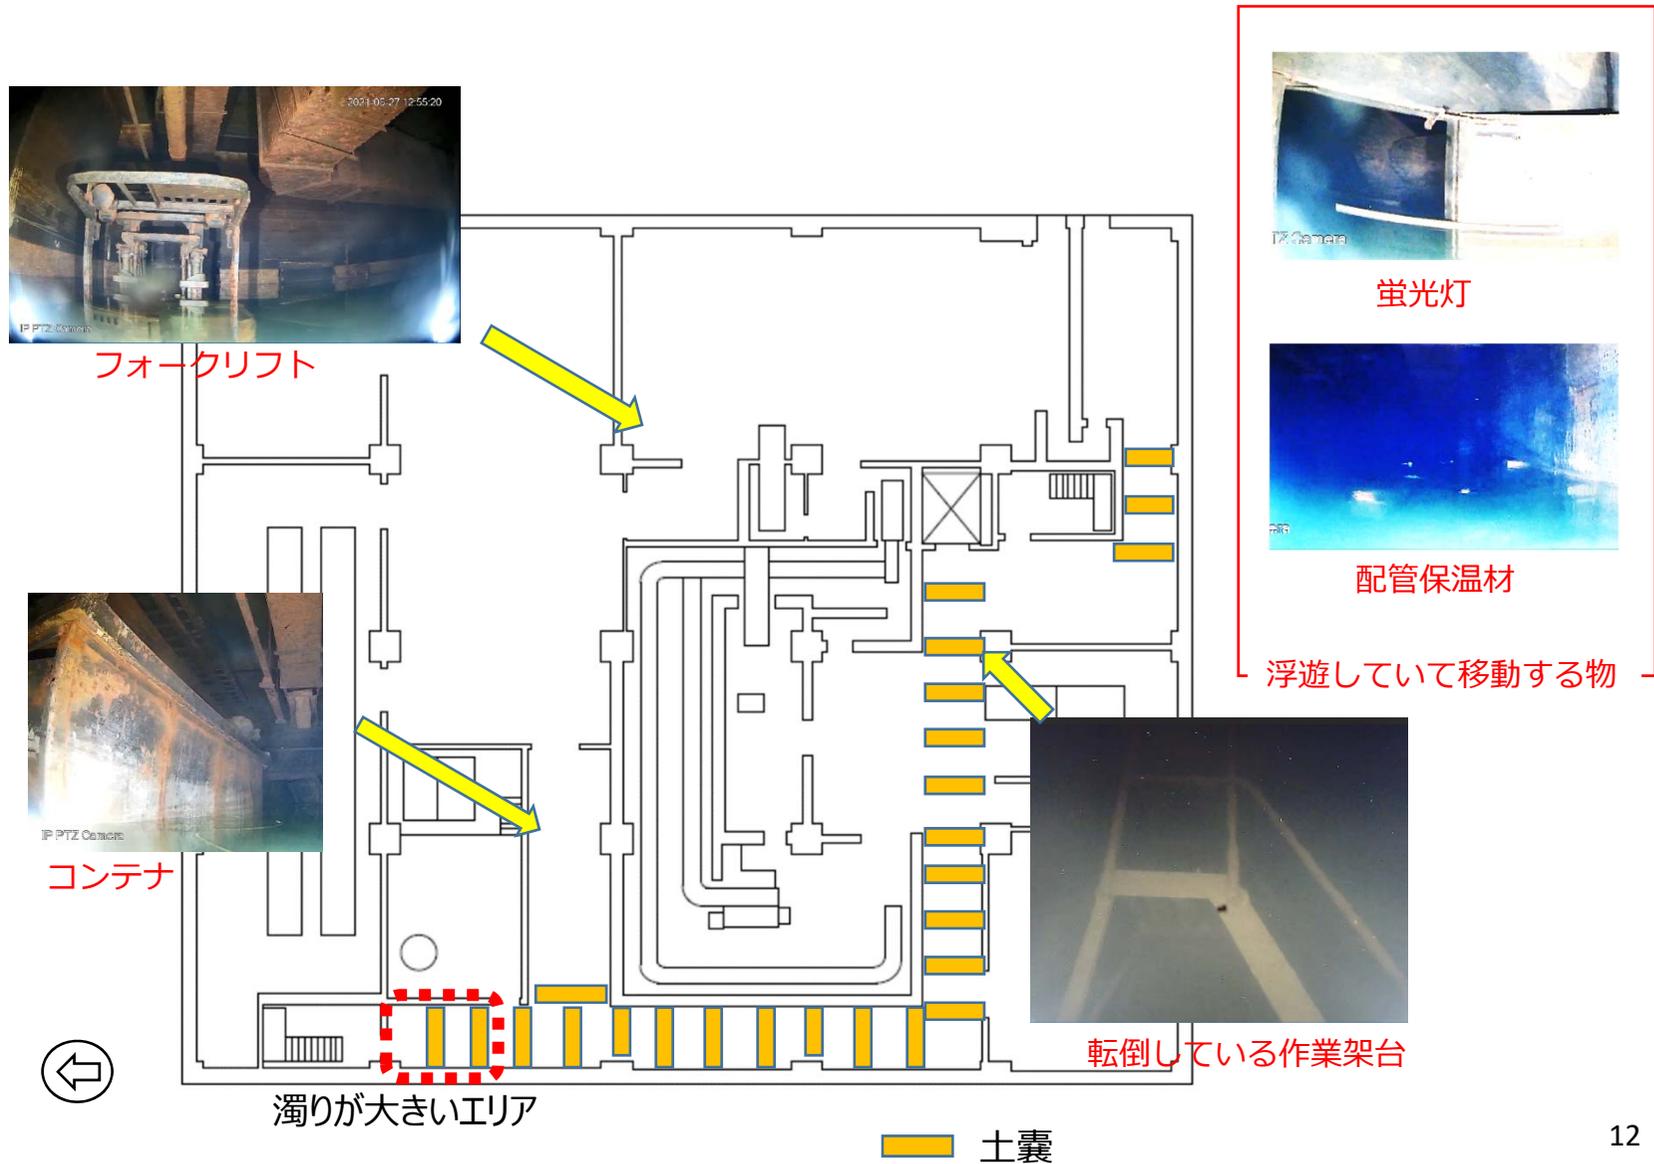
調査結果（干渉物）

- 今後の回収作業に大きな支障となる干渉物が無いことを確認した。なお、他構造物等の位置情報については、今後回収方法、手順策定に役立てていく

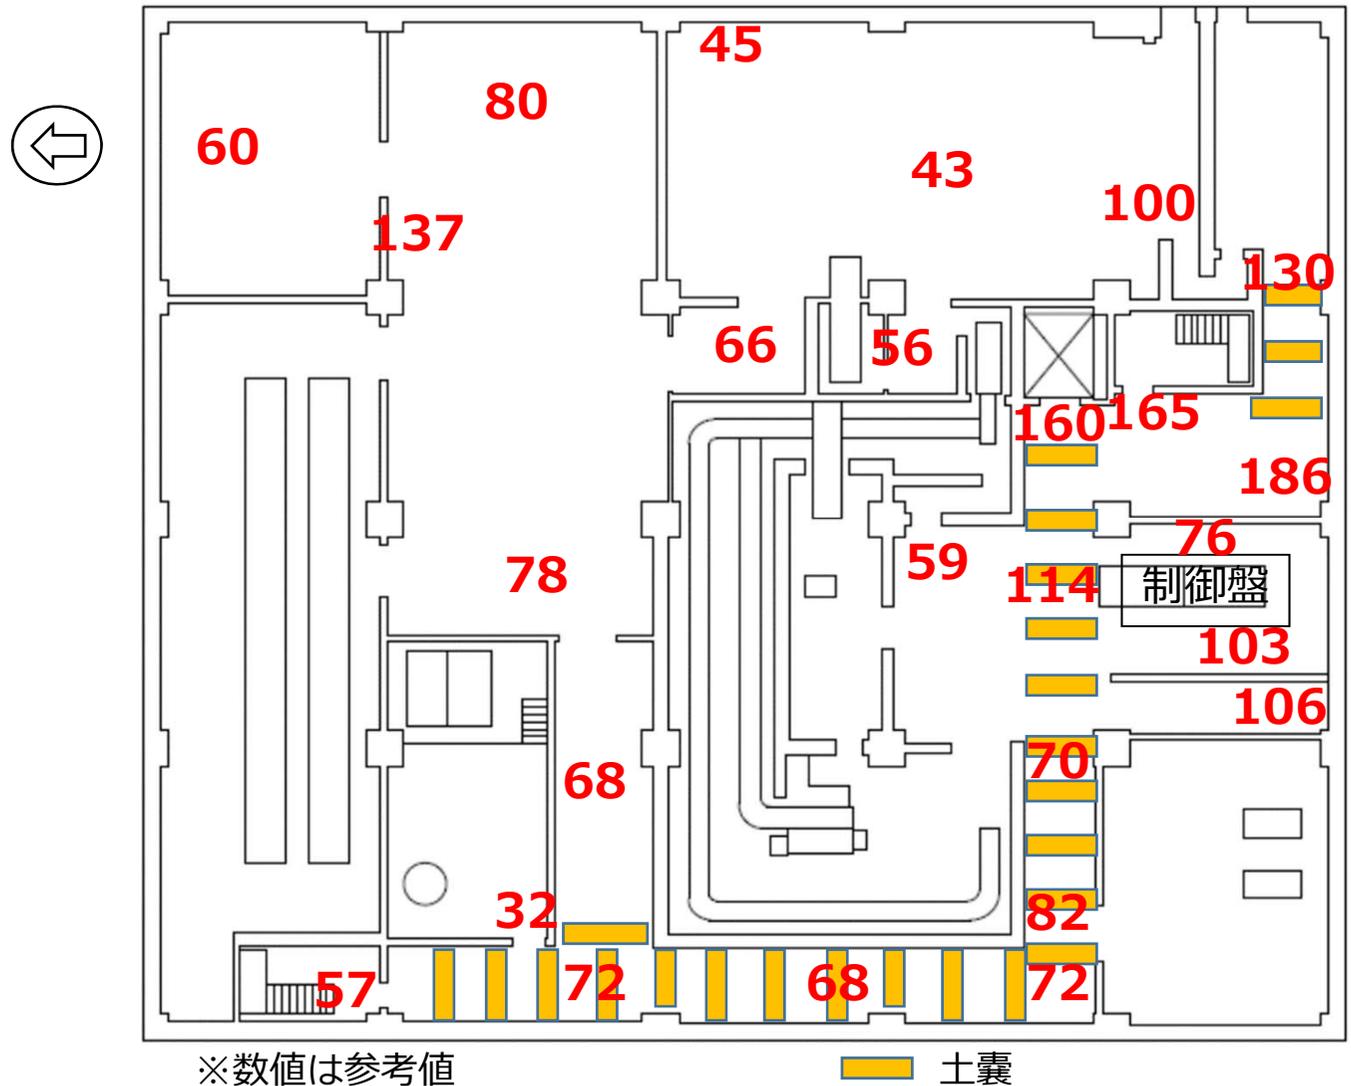
調査結果（水面の線量）

- 約40～180mSv/hで分布しており、土嚢表面の約4400mSv/hよりは大幅に低く、水遮蔽が寄与していると考えられる。
- 線量については、現状確認されている範囲を超えるものではなく、今後の回収作業に影響を与えるものでは無いことが確認された。
