汚染水対策スケジュール (1/3)

1 / 2号機廃棄物処理建屋 雨水対策工事の進捗状況

2号機原子炉建屋滞留水の水位低下に伴う サプレッションチェンバ開口部の気中露出時の対応について

プロセス主建屋における地下階環境調査の結果について

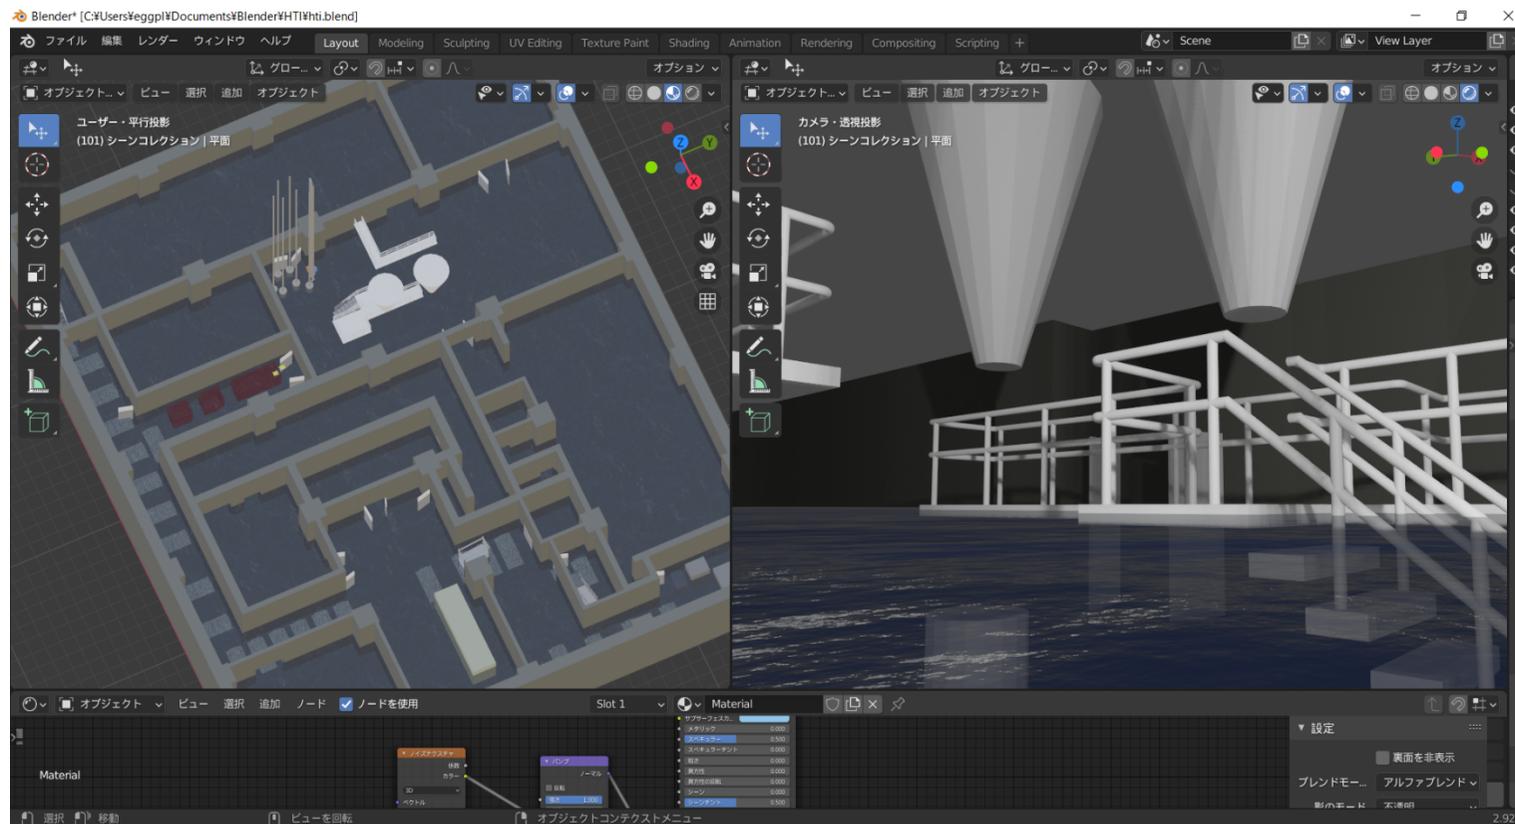
HTI地下階の3Dマップ（TRI作成）

- 今回の調査結果をより精査し、土嚢や障害物の位置を把握し、3Dのマップを作成し反映していく。
- HTIに引き続きPMB調査を実施して行く（2021年7月以降に計画）。
- 調査結果は想定の範囲内であることから、処理方法の検討を予定通り進めていく。

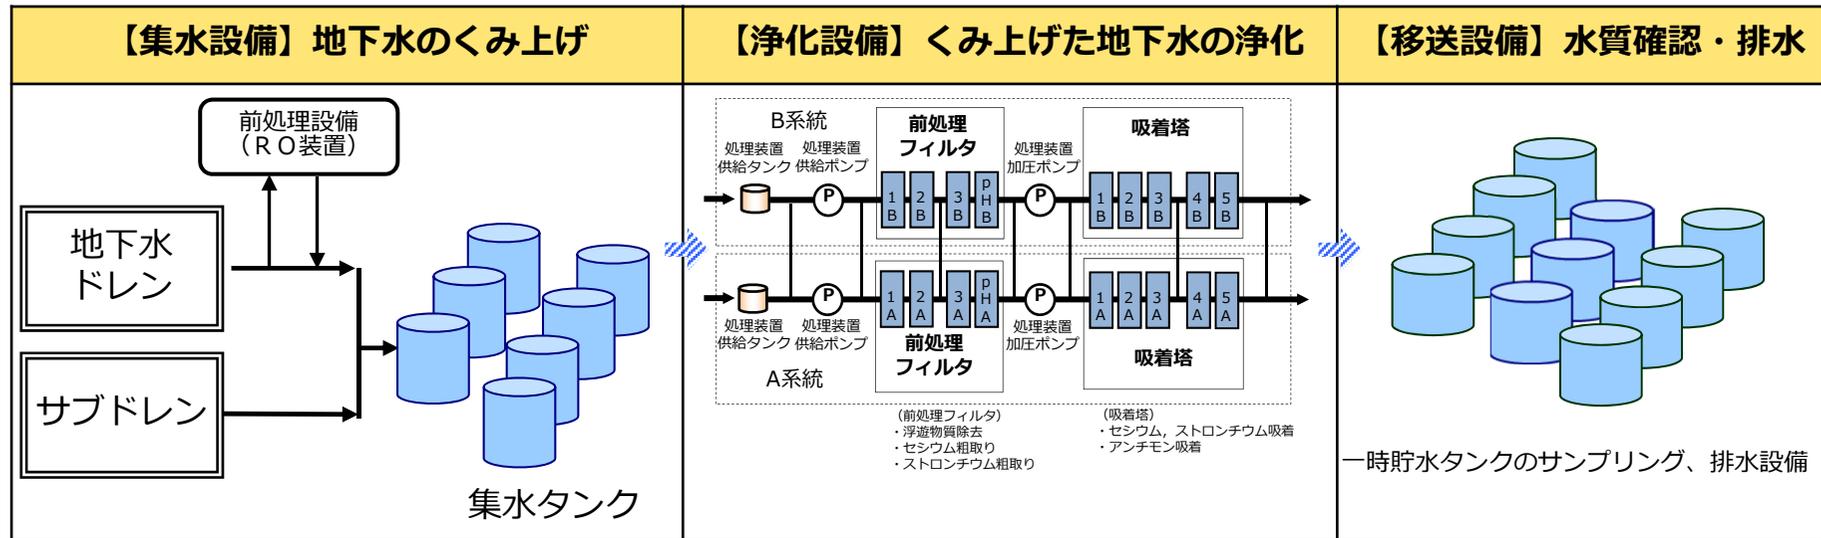
1-1. サブドレン他水処理施設の概要

・設備構成

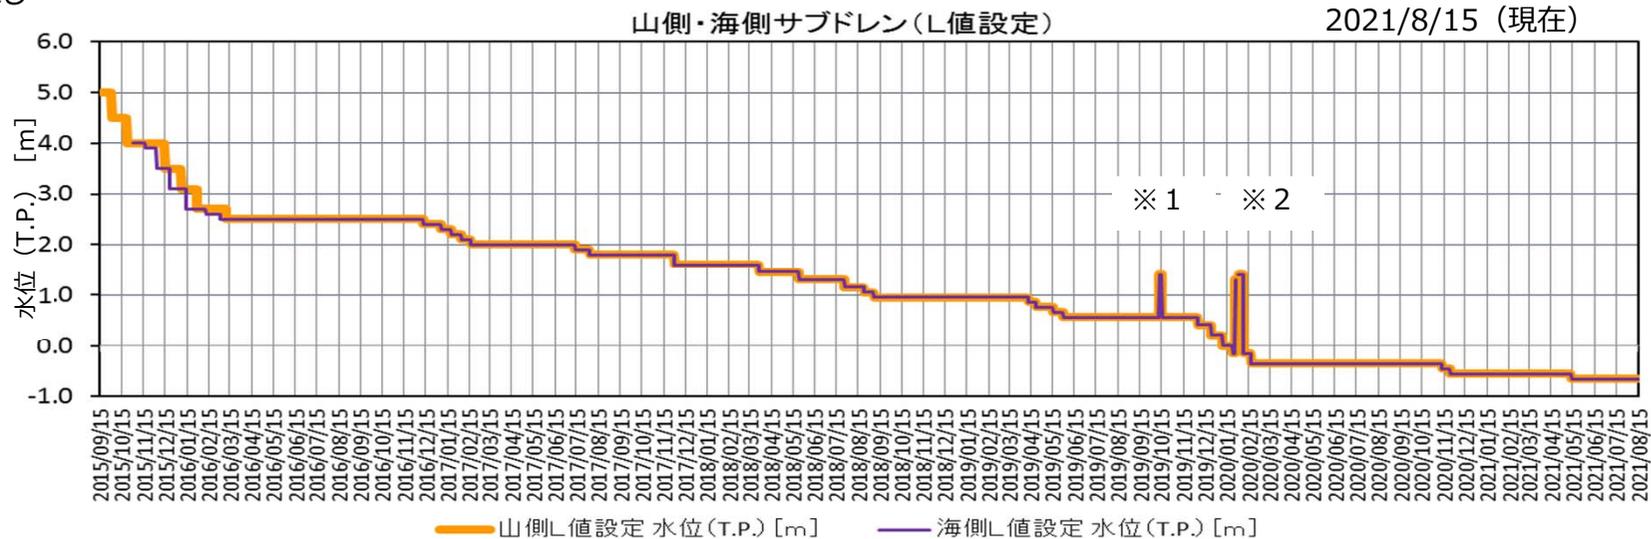
1-2. サブドレンの運転状況（24時間運転）

- 山側サブドレン設定水位のL値をT.P.+5,064mm から稼働し、段階的にL値の低下を実施。
実施期間：2015年 9月17日～、 L値設定：2021年5月13日～ T.P.-650mmで稼働中。
- 海側サブドレンL値をT.P.+4,064mm から稼働し、段階的にL値の低下を実施。
実施期間：2015年10月30日～、 L値設定：2021年5月13日～ T.P.-650mmで稼働中。
- サブドレンピットNo.30,37,57を復旧し、2018年12月26日より運転開始。No.49ピットは復旧後、2020年10月9日より運転開始。
- サブドレン集水設備No.4中継タンク内の油分確認により、No.4中継サブドレンピットのうち、停止中であったNo.40,210,211について、ピット及び移送配管内の油分回収を実施し、試験汲み上げを開始した。
 - ・ 11/26 No.4中継タンクの水位計異常に伴い、No.4中継サブドレンピットを停止
 - ・ '21/1末 No.4中継タンク内の油回収及び清掃を実施し、No.4中継サブドレンピット（8箇所）のうち、油分が確認されたNo.40及び近隣のピット210,211以外の5ピットの稼働を再開
 - ・ '21/3 No.40ピットの油分を回収（3/15開始）し、近隣のピット210,211を含めた運転再開を目指していく。
 - ・ '21/7末 No.40ピット内および移送配管内の清掃、油分を回収し、1時間程度の試験運転を開始した(仮受タンク)。油分が少ない事が確認されたため、中継タンク側へ移送配管を接続し、油分監視を継続しつつ稼働時間を増加させ、常時稼働を目指していく。
- その他トピックス
 - ・ 特になし

- ※1 台風19号対応として10月12～15日の間、一時的に全ピットのL値をT.P.1400mmに変更した。
- ※2 1月の大雨に備えて基本のL値をT.P.1300mmとし、2月7日に水位設定値を元に戻した（L値:T.P.-0.15 m）

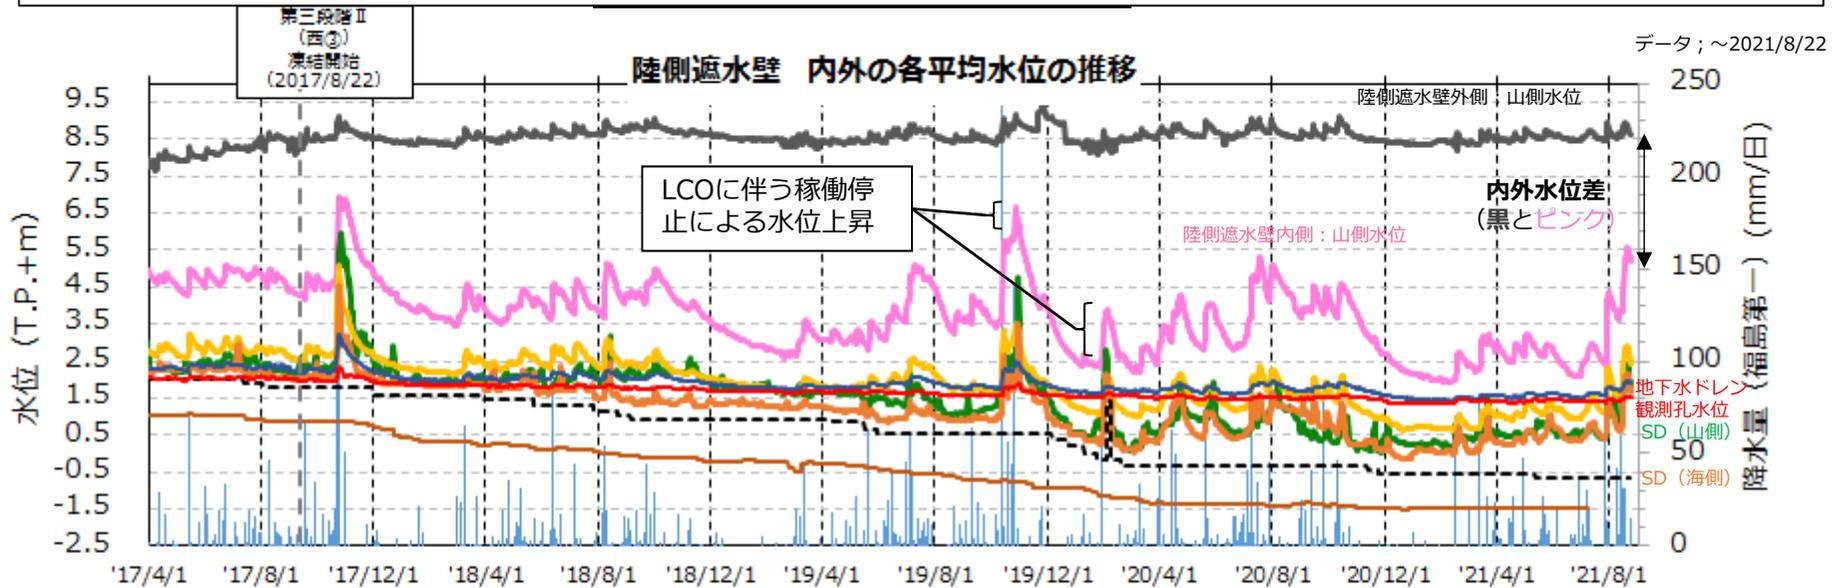
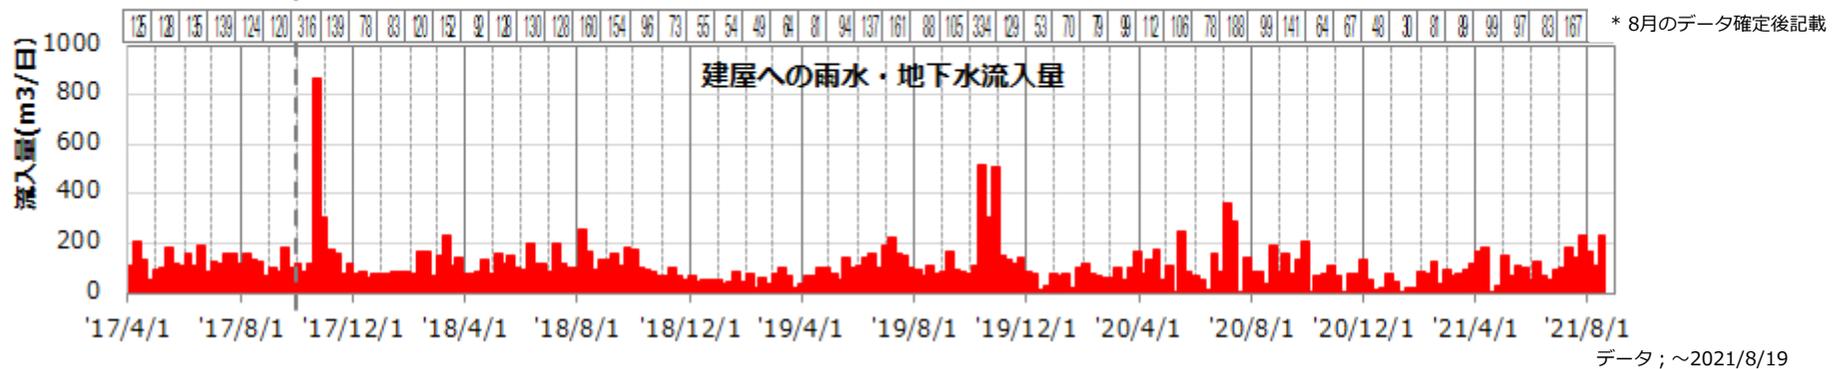
1-1 建屋周辺の地下水位の状況

- 陸側遮水壁内側エリアの地下水位は、年々低下傾向にあり、現状山側では降雨による変動はあるものの内外水位差を確保している。
- 地下水ドレン観測井水位は約T.P.+1.4mであり、地表面から十分に下回っている（地表面高さ T.P.2.5m）。

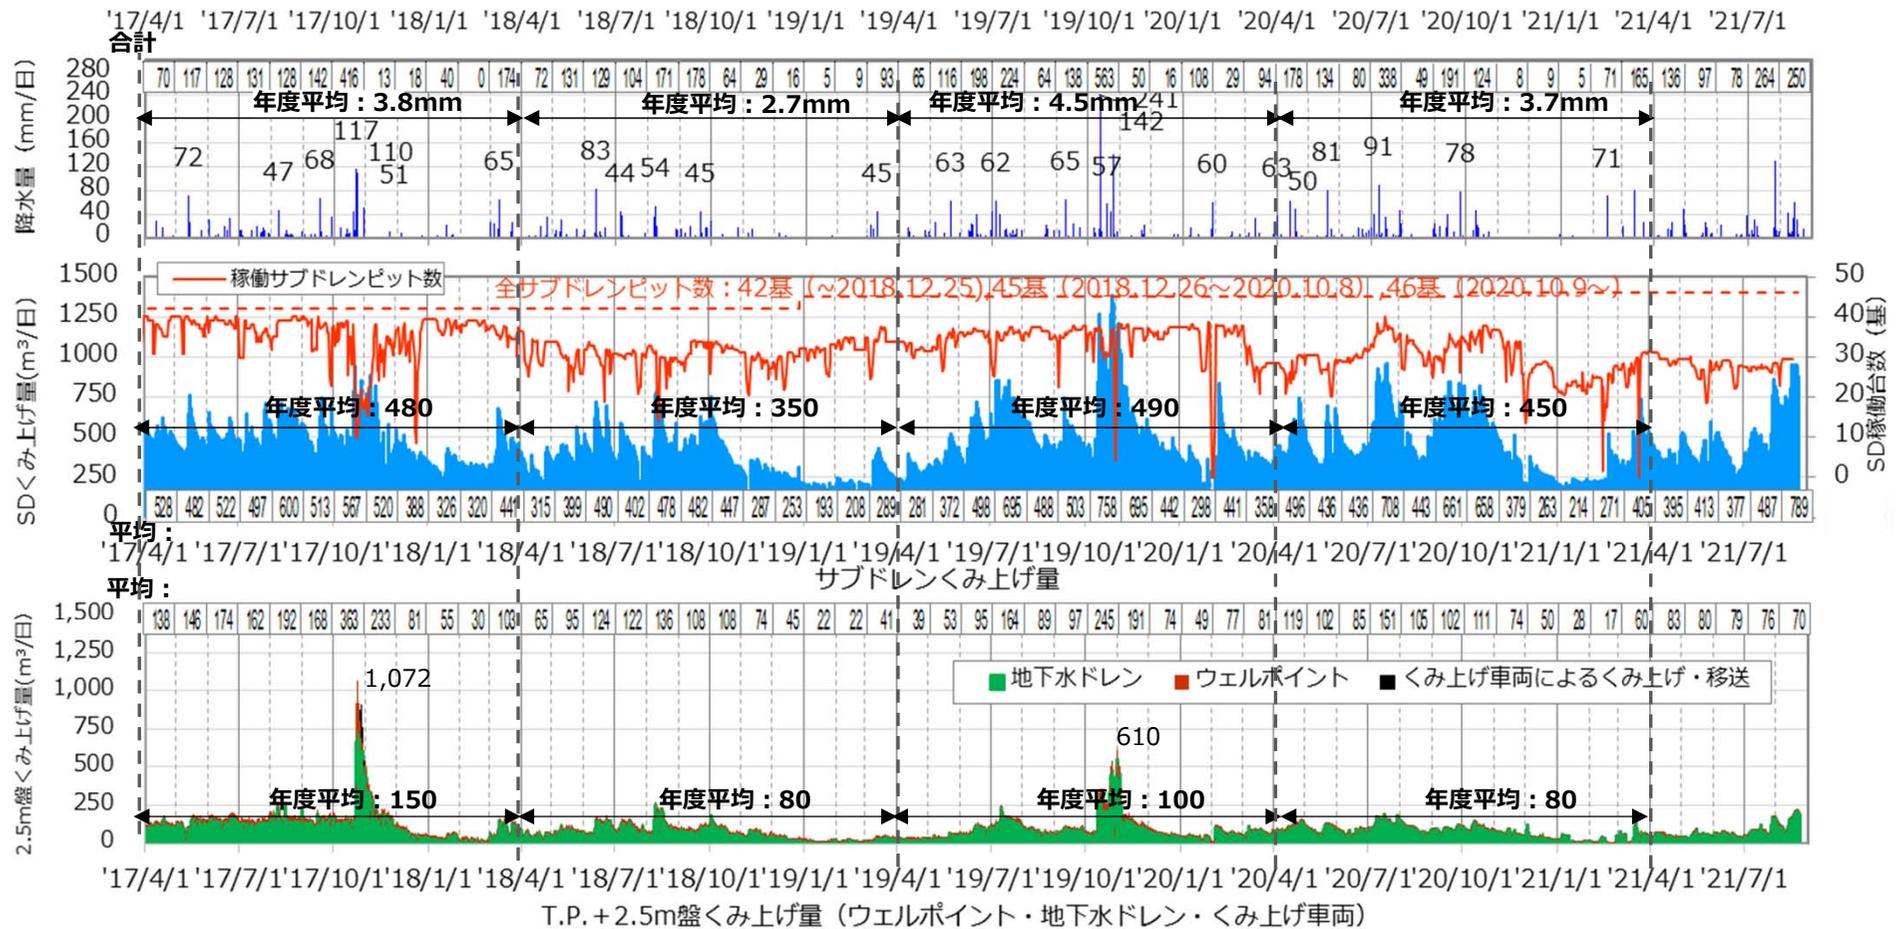
1-2 サブドレン・護岸エリアのくみ上げ量の推移

- 重層的な汚染水対策により、地下水位の制御性が向上し、特に渇水期においては、より少ないサブドレン稼働台数で地下水位を管理することが可能となっている。
- 護岸エリア (T.P.+2.5m盤) においては、2020年度の降雨量 (累計雨量1,345mm) は平年並みで、2019年10月の台風時のような大幅なくみ上げ増となることもなく、2020年度のくみ上げ量の平均値は約80m³/日だった。

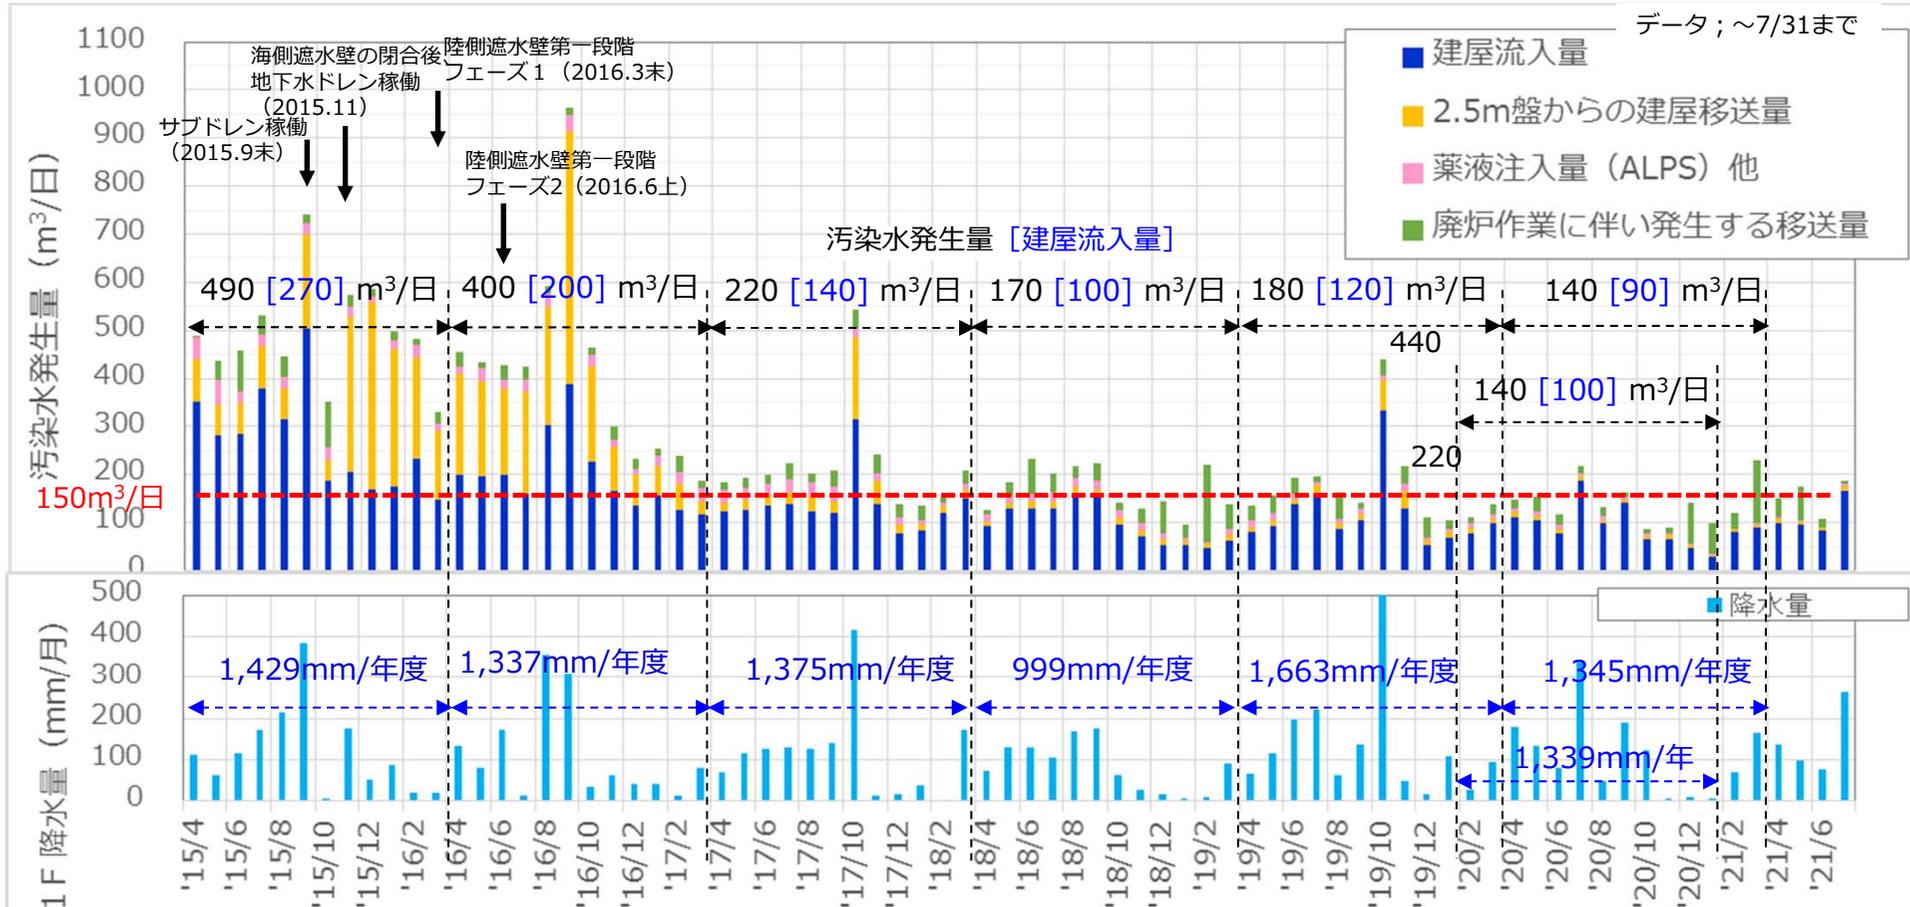
2-1 汚染水発生量の推移

- 陸側遮水壁、サブドレン等の重層的な対策の進捗に伴って、建屋流入量・汚染水発生量共に減少しており、2020年の汚染水発生量は約140m³/日であったことから、中長期ロードマップのマイルストーンのうちの汚染水発生量を150m³/日程度に抑制することについて達成した。2020年度の汚染水発生量は約140m³/日となった。
- 2021年7月27日の台風8号により130mm/日の降雨が発生し、7月の建屋流入量が増加している。8月に入っても降雨が継続しており、今後もサブドレン稼働状況含め監視を継続する。（7月降水量：264mm（平年175mm）、8月降水量254mm※（平年152mm）※8/24現在）

注) 2017.1までの汚染水発生量(貯蔵量増加量)は、建屋滞留水増減量(集中ラド含む)と各タンク貯蔵増減量より算出しており、気温変動の影響が大きいため、2017.2以降は上表の凡例に示す発生量の内訳を積み上げて算出する方法に見直している。よって、2017.1までの発生量の内訳は参考値である。

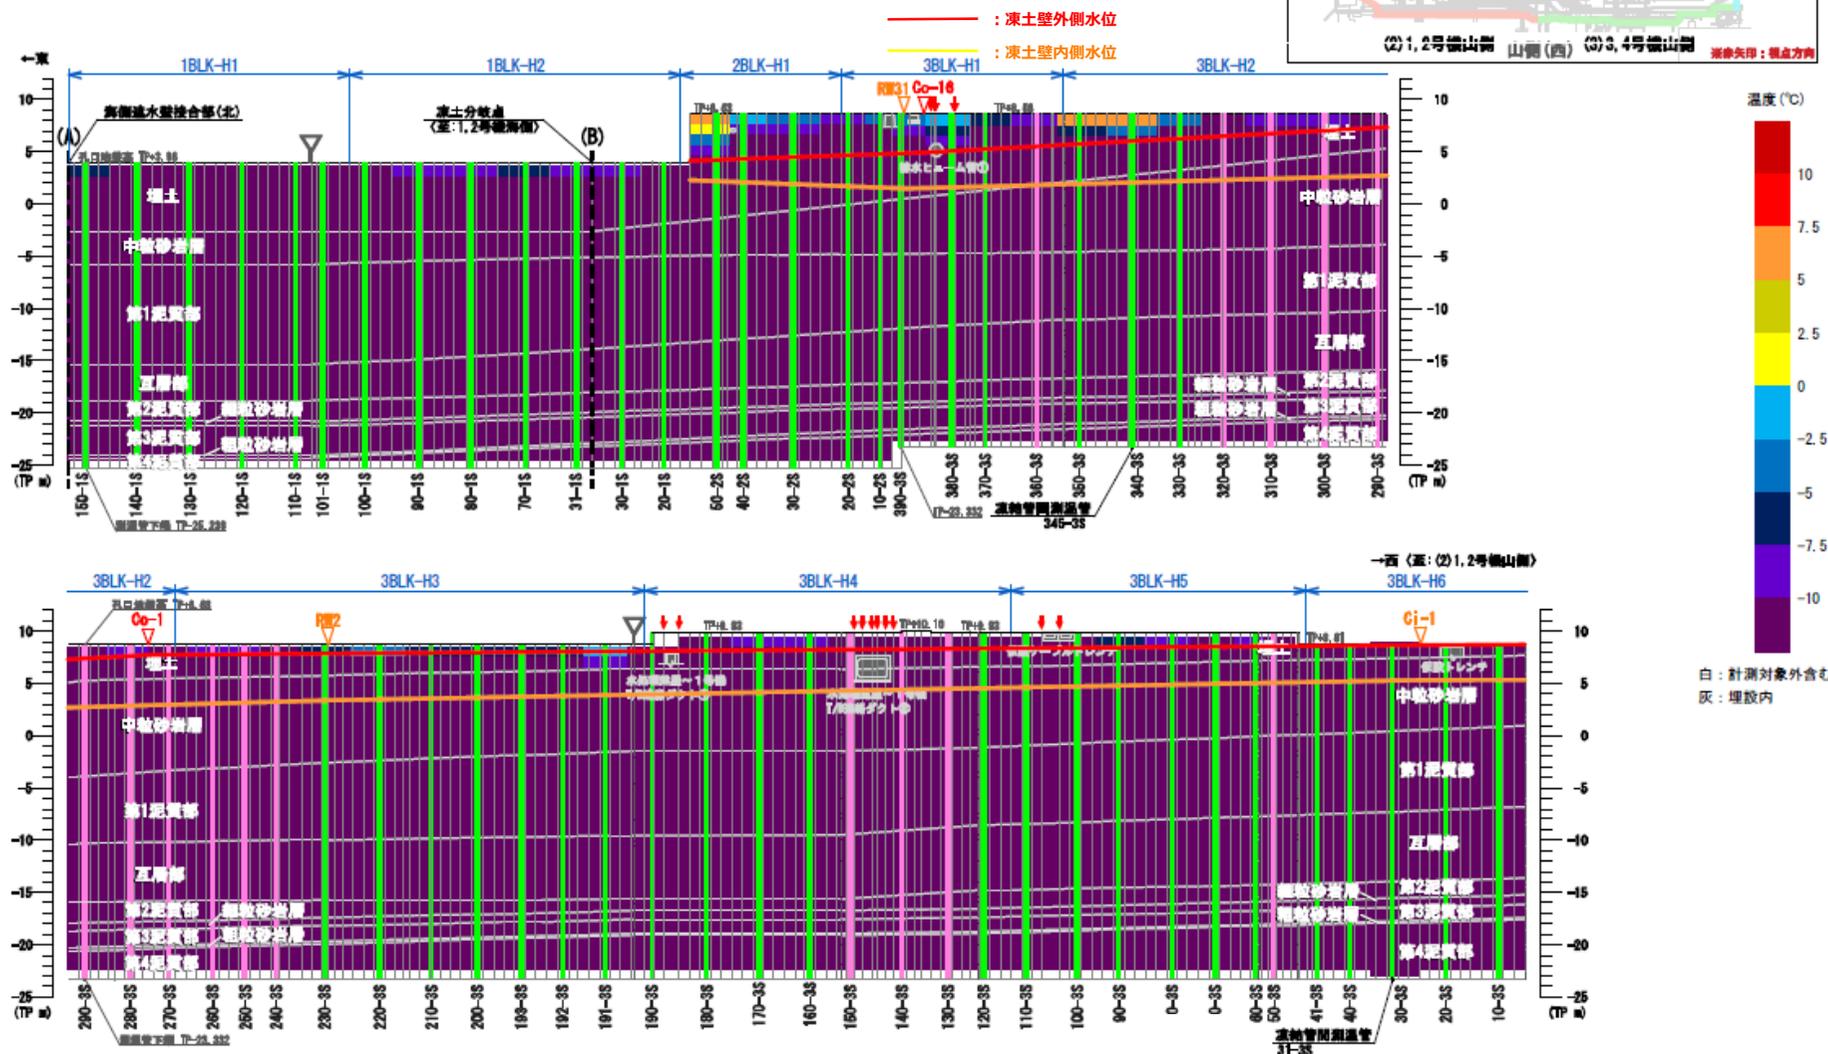
【参考】 1-1 地中温度分布図 (1号機北側)

(1) 1号機北側 (北側から望む)

(温度は8/17 7:00時点のデータ)

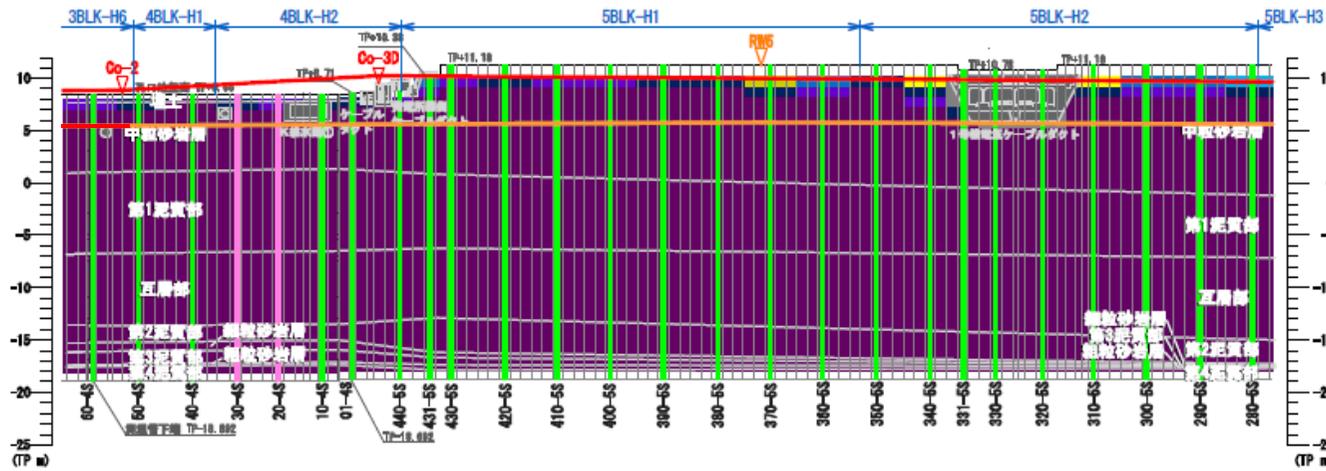
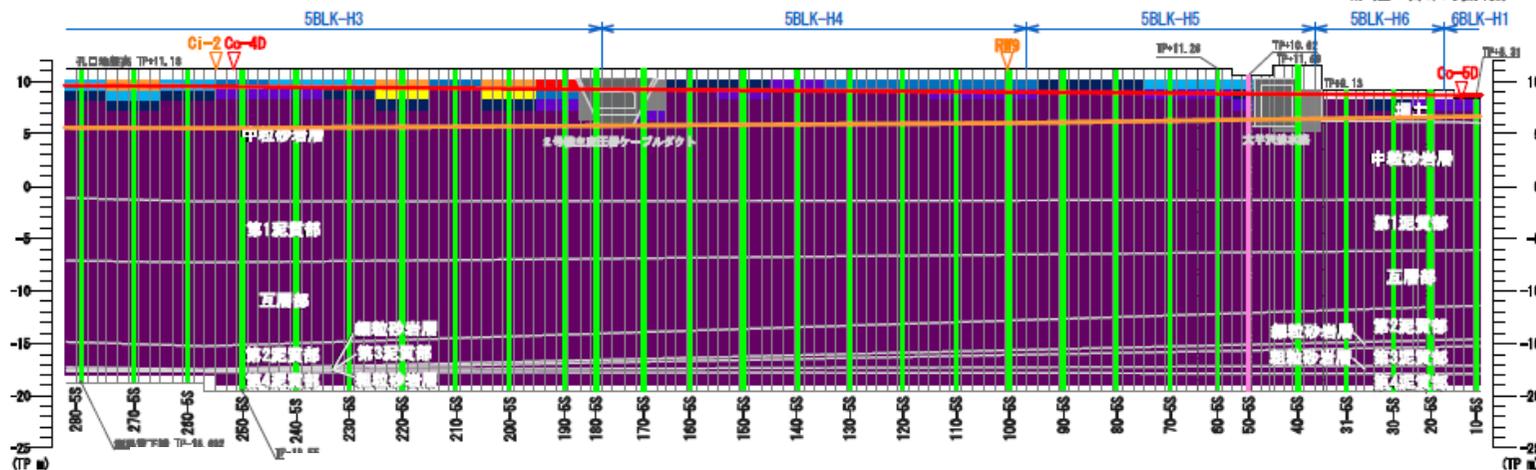
【参考】 1-2 地中温度分布図 (1・2号機西側)

(2) 1, 2号機山側 (西側から望む)
 (温度は8/17 7:00時点のデータ)

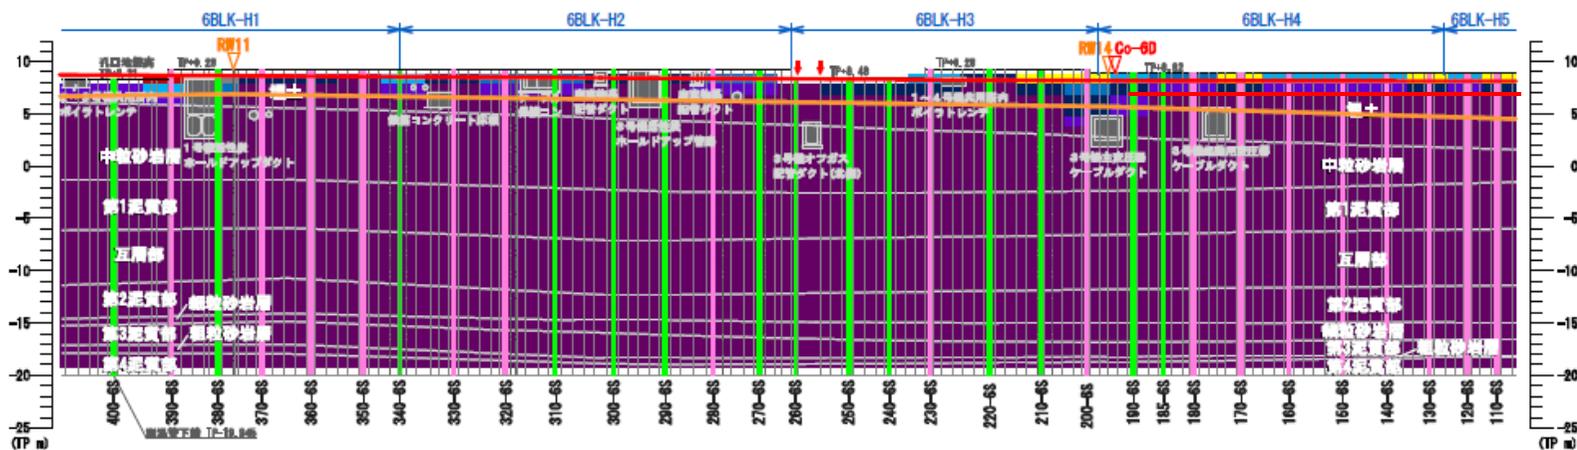
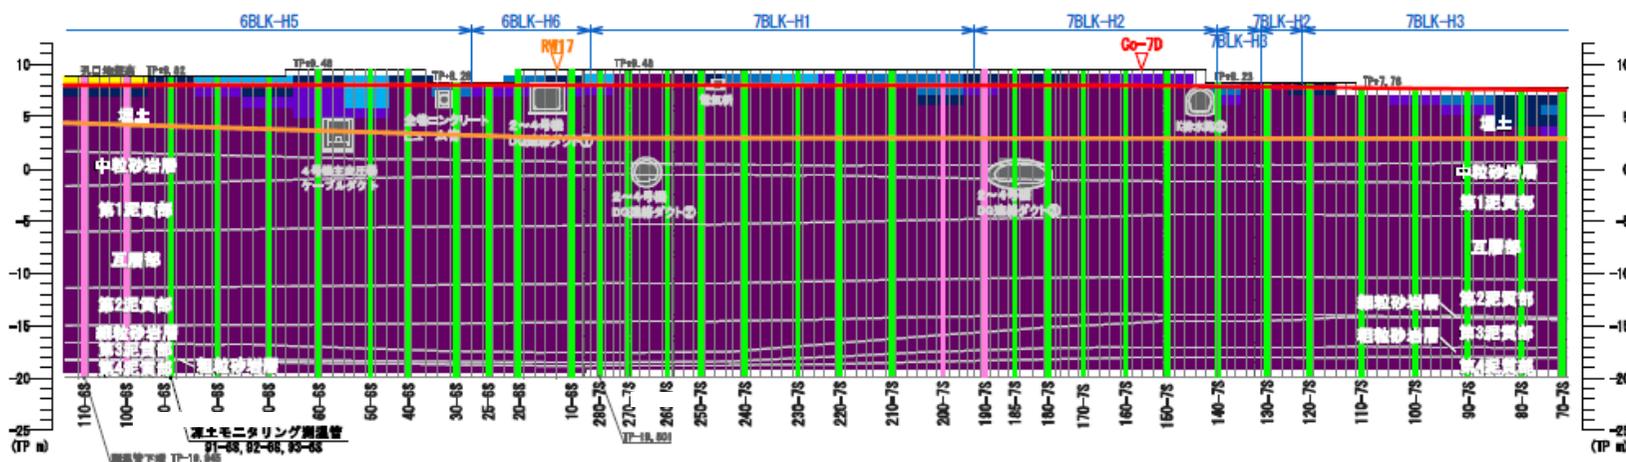
【参考】 1-3 地中温度分布図 (3・4号機西側)

(3) 3, 4号機山側 (西側から望む)

(温度は8/17 7:00時点のデータ)

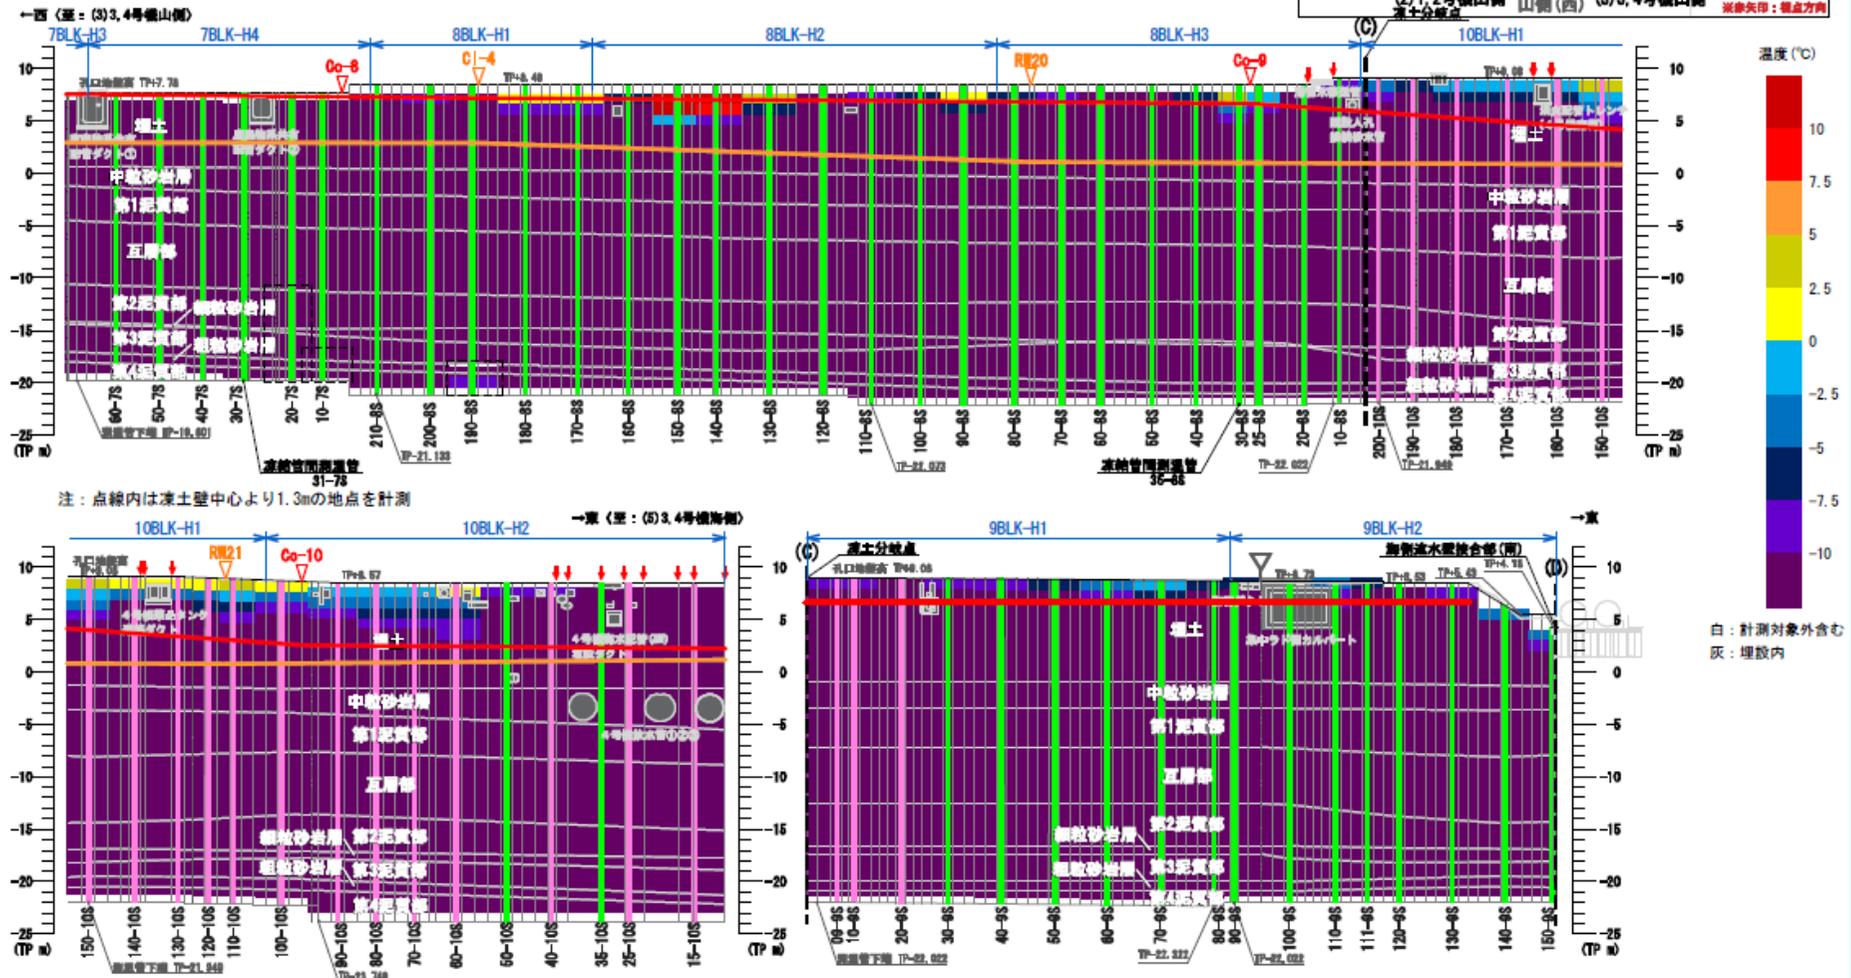
【参考】 1-4 地中温度分布図 (4号機南側)

(4) 4号機南側 (南側から望む)
 (温度は8/17 7:00時点のデータ)

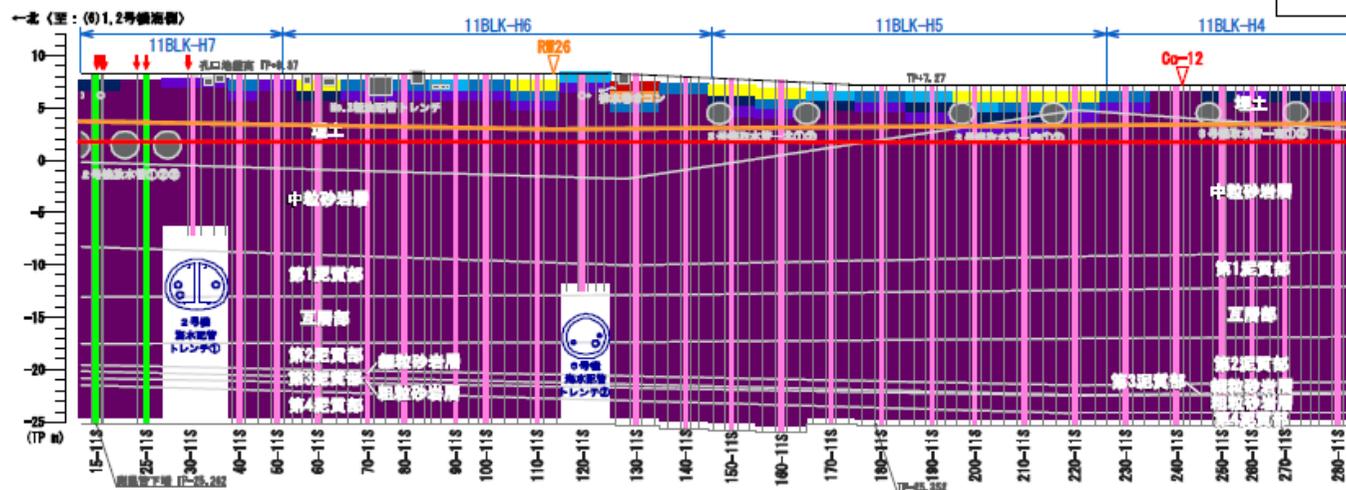
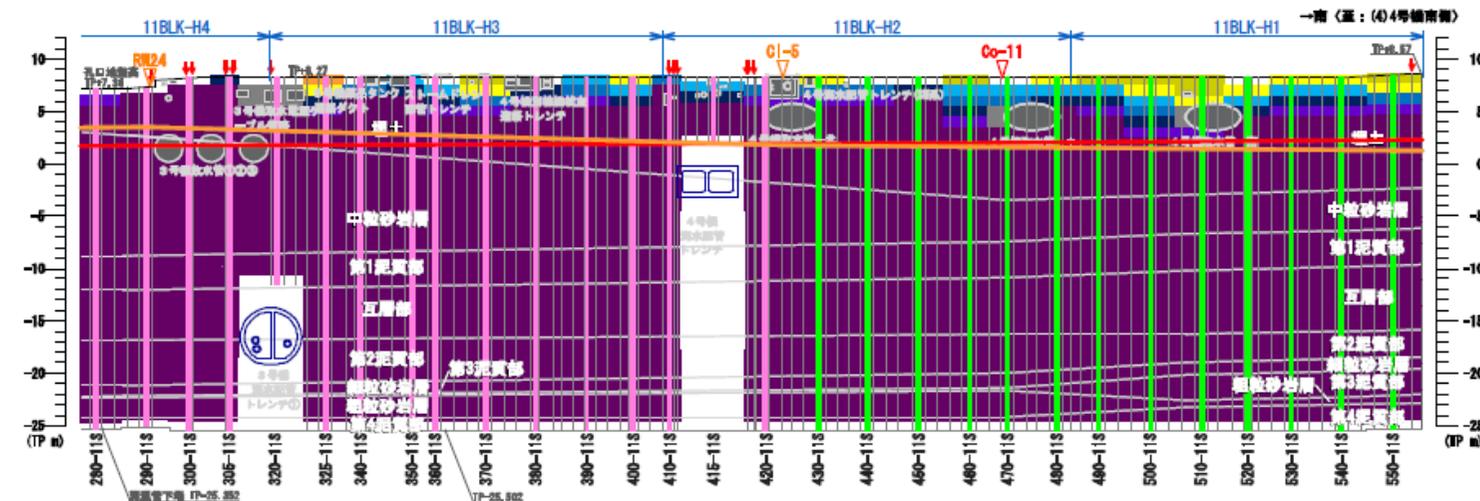
【参考】 1-5 地中温度分布図 (3・4号機東側)

(5) 3, 4号機海側 (西側：内側から望む)

(温度は8/17 7:00時点のデータ)

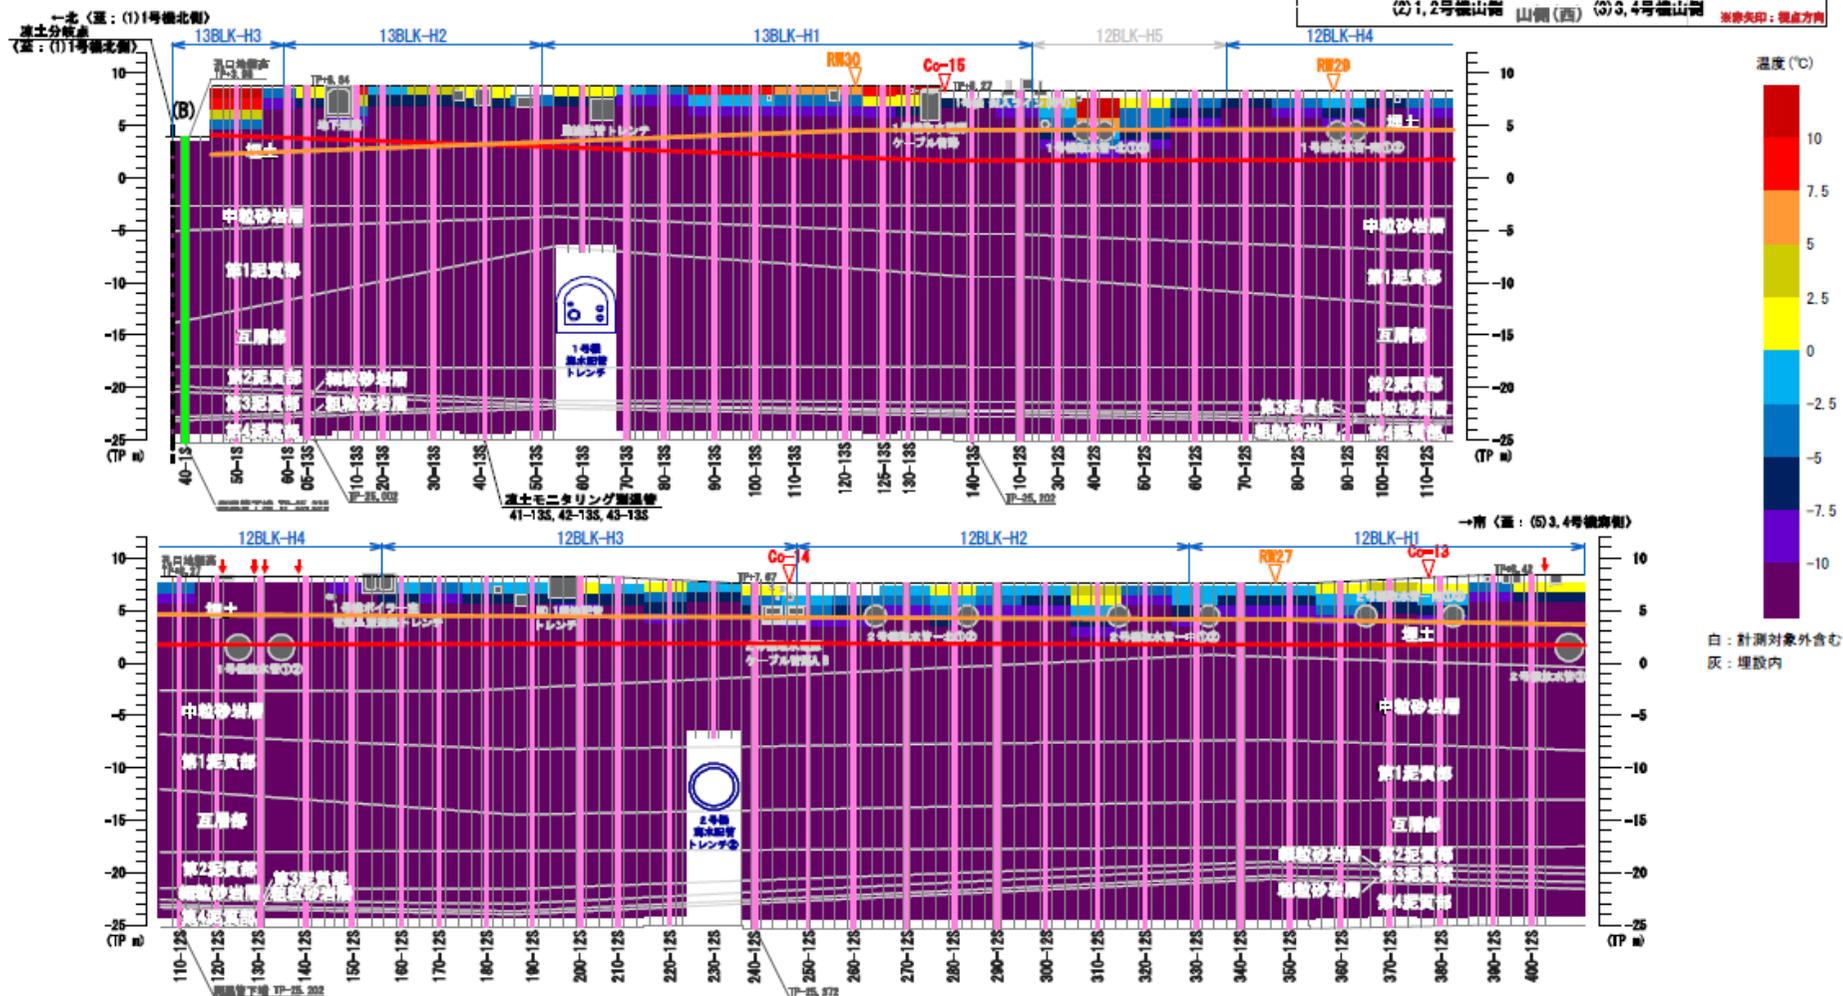
【参考】 1-6 地中温度分布図 (1・2号機東側)

(6) 1,2号機海側 (西側：内側から望む)

(温度は8/17 7:00時点のデータ)

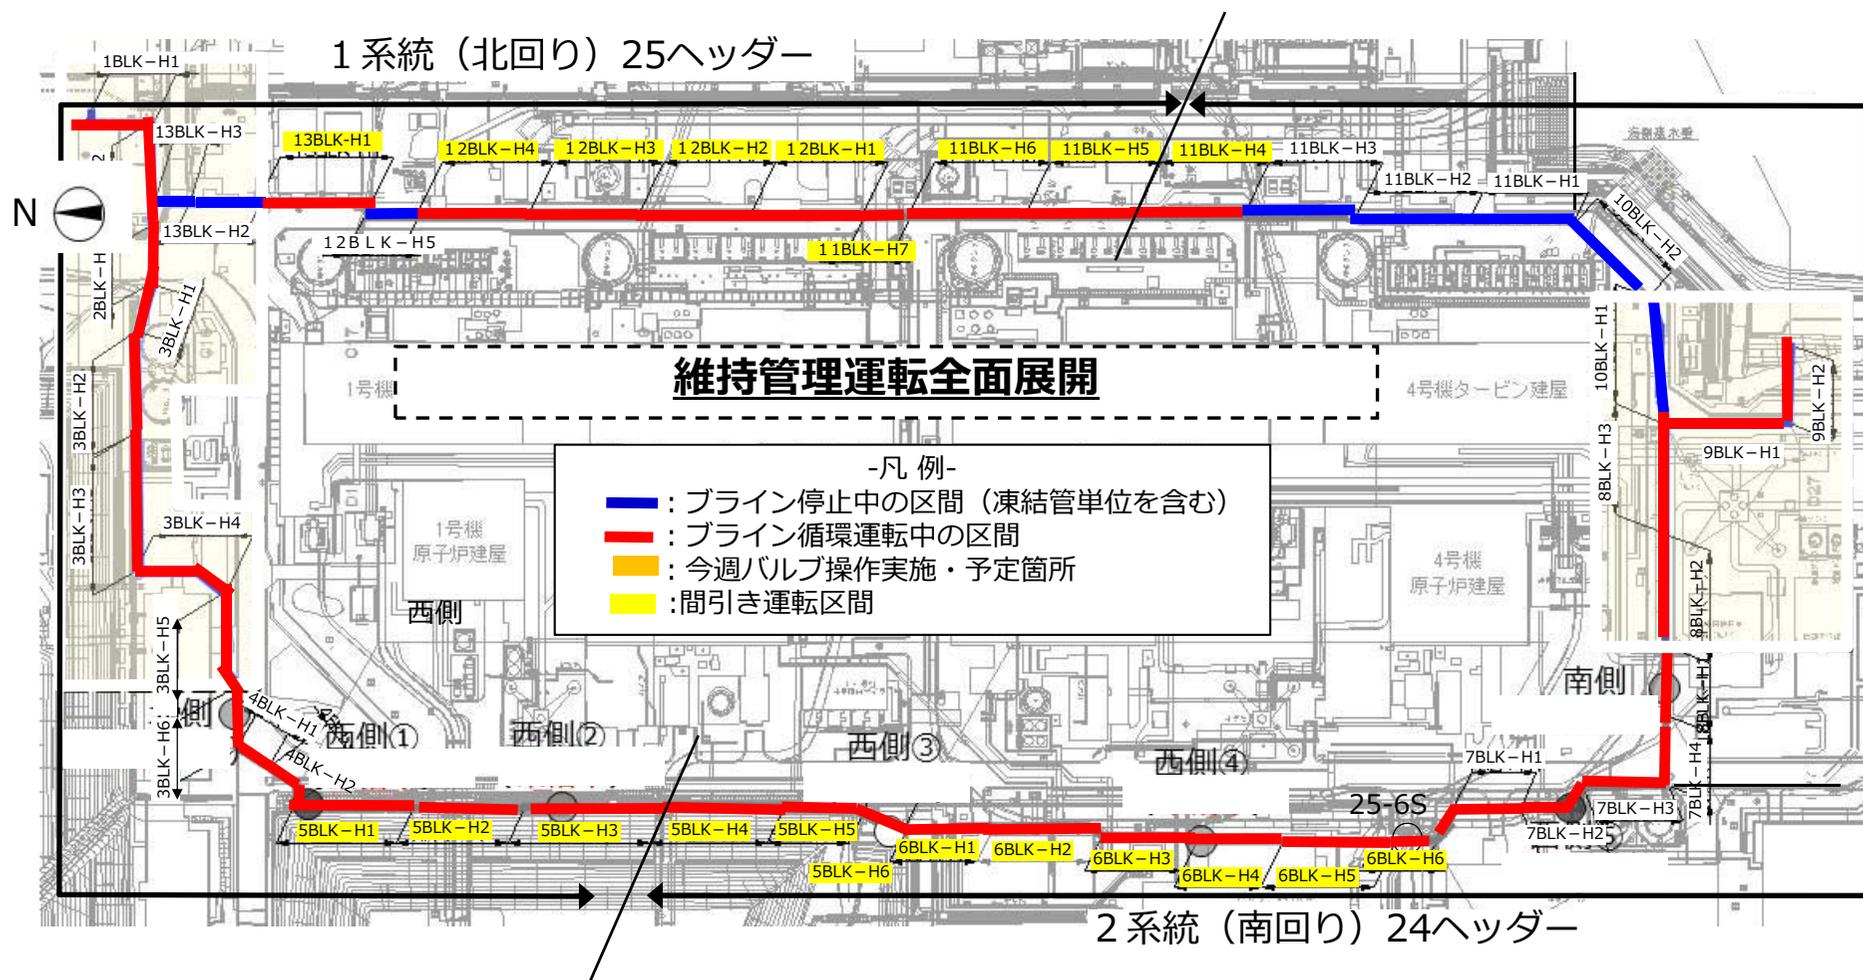
【参考】 1-7 維持管理運転の状況 (8/24時点)

- 維持管理運転対象全49ヘッダー管（北回り1系統25ヘッダー、南回り2系統24ヘッダー）のうち、7ヘッダー管（北側0，東側6，南側1，西側0）にてブライン停止中。

※ 全測温点-5℃以下かつ全測温点平均で地中温度-10℃以下でブライン循環を停止。ブライン停止後、測温点のうちいずれか1点で地中温度-2℃以上となった場合はブラインを再循環。なお、これら基準値は、データを蓄積して見直しを行っていく。

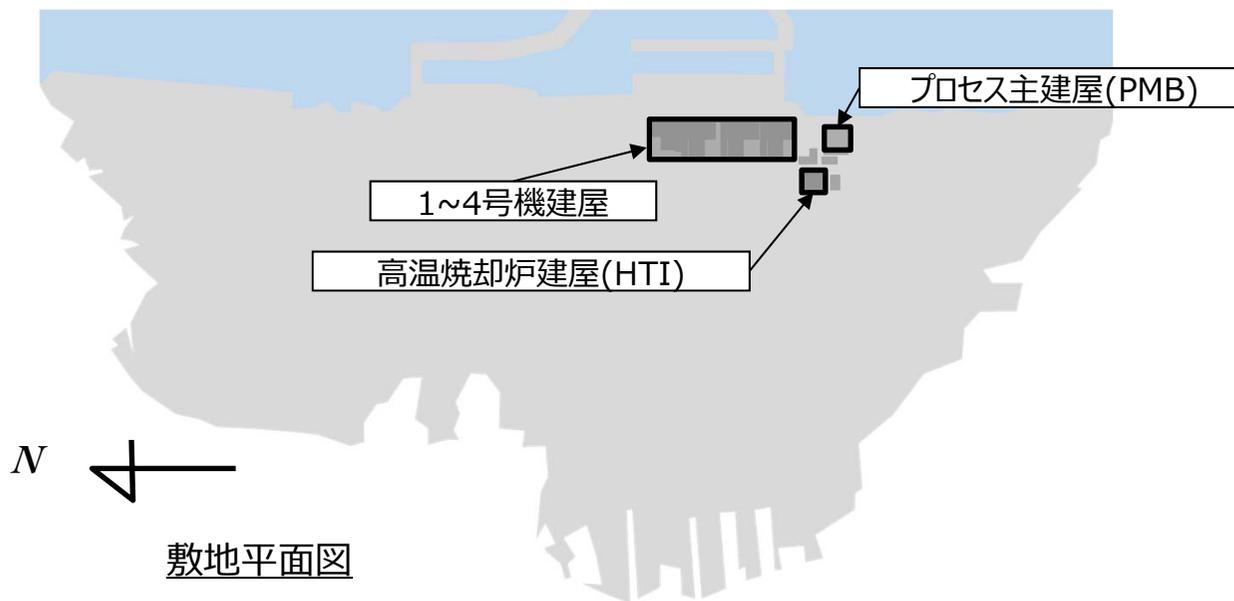
1. プロセス主建屋開口部の閉塞について

- プロセス主建屋は、今後、建屋滞留水一時貯留タンクの設置やゼオライト土嚢回収作業等を進めて行く予定であり、地下階の建屋滞留水も処理し、床面露出状態を維持する予定。
- 建屋滞留水一時貯留タンク設置等の作業エリアは作業性を考慮し、主に4階エリアとする計画であるが、地下階と連通する開口部や階段室等が存在している。
- 今後、プロセス主建屋4階等での作業が本格化すること、地下階の床面が露出することを見据え、1~4号機同様、これら開口部養生の見直しを実施した。
- 今後、高温焼却炉建屋についても同様の開口部養生見直しを実施していく。

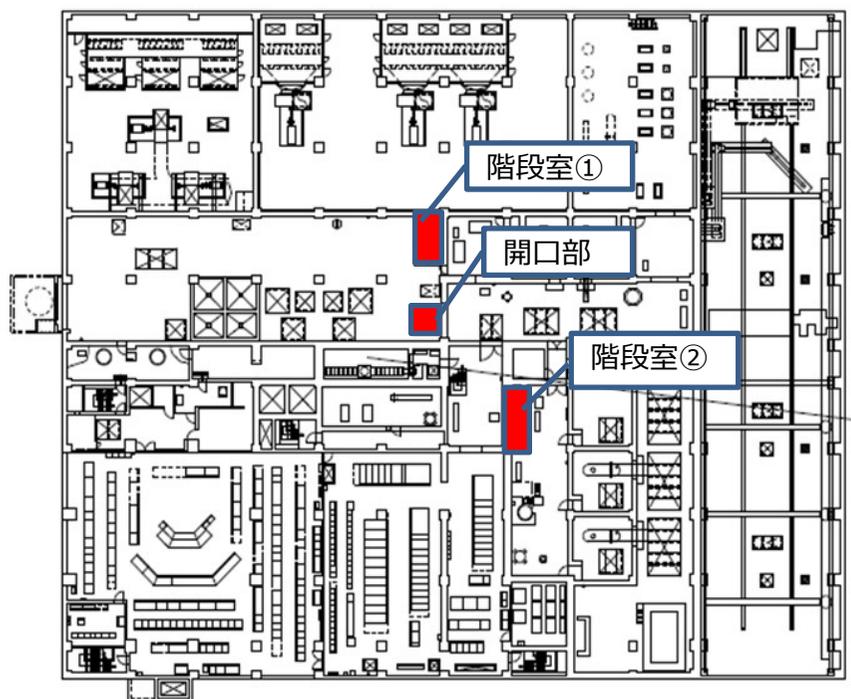
【参考】 PMB 4 階開口部の閉塞状況

見直し前	見直し後
階段室①		
階段室②		
開口部
