汚染水対策スケジュール (1/3)

1 / 2号機廃棄物処理建屋 雨水対策工事の進捗状況

2号機原子炉建屋滞留水の水位低下に伴う サプレッションチェンバ開口部の気中露出時の対応について

プロセス主建屋における地下階環境調査の結果について

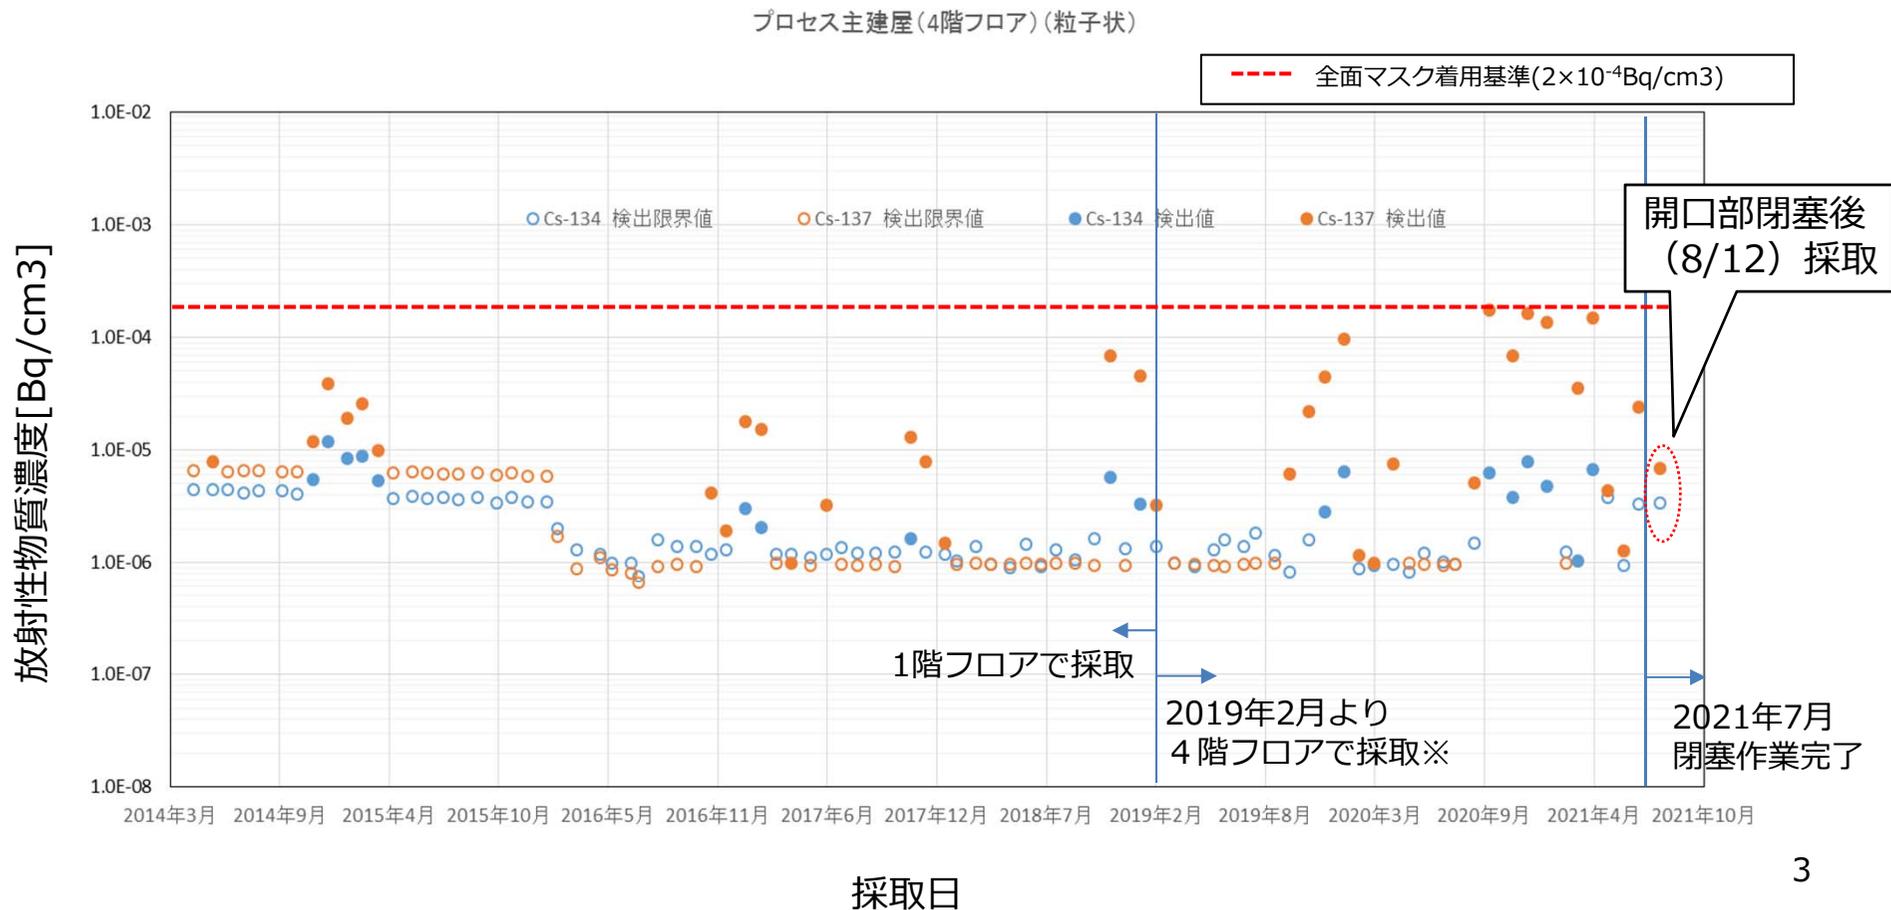
【参考】プロセス主建屋におけるダスト測定結果

- プロセス主建屋開口部閉塞前後に実施したダストサンプリングの結果は、全面マスクの着用基準レベル（ $2.0E-4Bq/cm^3$ ）以下で推移している。今後も監視を継続していく。

※ 震災以降、プロセス主建屋は1階の開口部付近にてダストを採取していたが、水密扉を設置し、開口部が閉塞している状態になったことから、2019年2月よりプロセス主建屋4階大物搬入口においてダスト測定を行い、放射性物質の漏えいがないことを確認している。
