燃料デブリ取り出し準備 スケジュール

1号機 PCV内部調査にかかる 干渉物切断作業の状況

2号機オペフロ内シールドプラグ穿孔部調査について

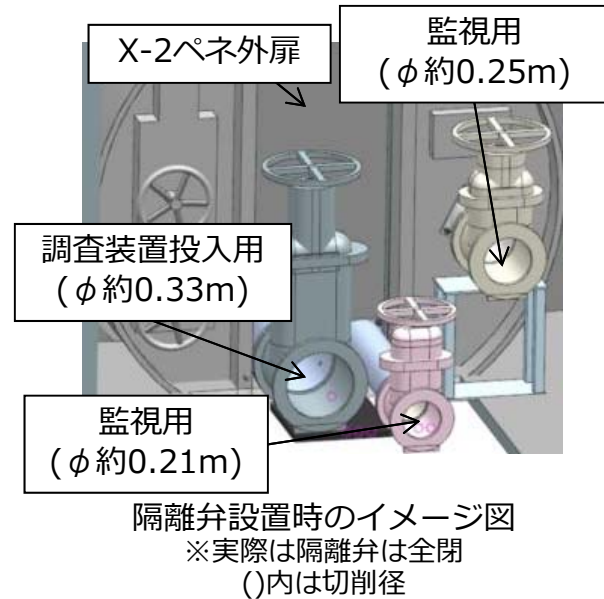
1. 隔離弁設置 (3箇所) 2019.5.10完了

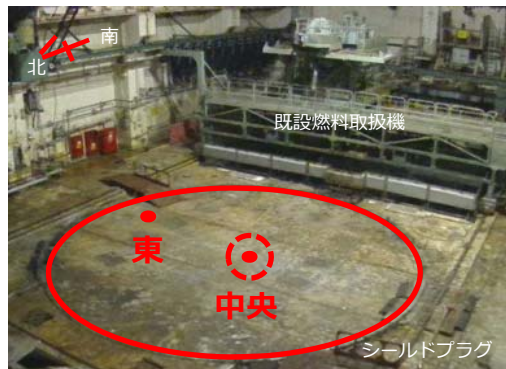
既存穿孔箇所配置 ●：既存穿孔箇所

- ✓ 8/5；既存穿孔箇所の事前確認を実施し，当該箇所の閉塞を確認
- ✓ 8/16～17；除染用の吸引装置にて既存穿孔箇所の清掃を実施
- ✓ 8/26,9/9；既存穿孔箇所の調査を実施

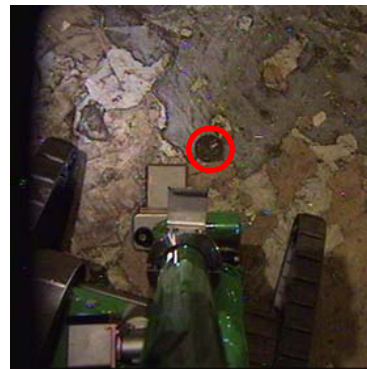
部拡大現場状況
