燃料デブリ取り出し準備 スケジュール

# 1号機 PCV内部調査に向けた準備作業状況について

# 2号機 PCV内部調査・試験的取り出し作業の準備状況

# 2号機オペフロ内シールドプラグ穿孔部調査について

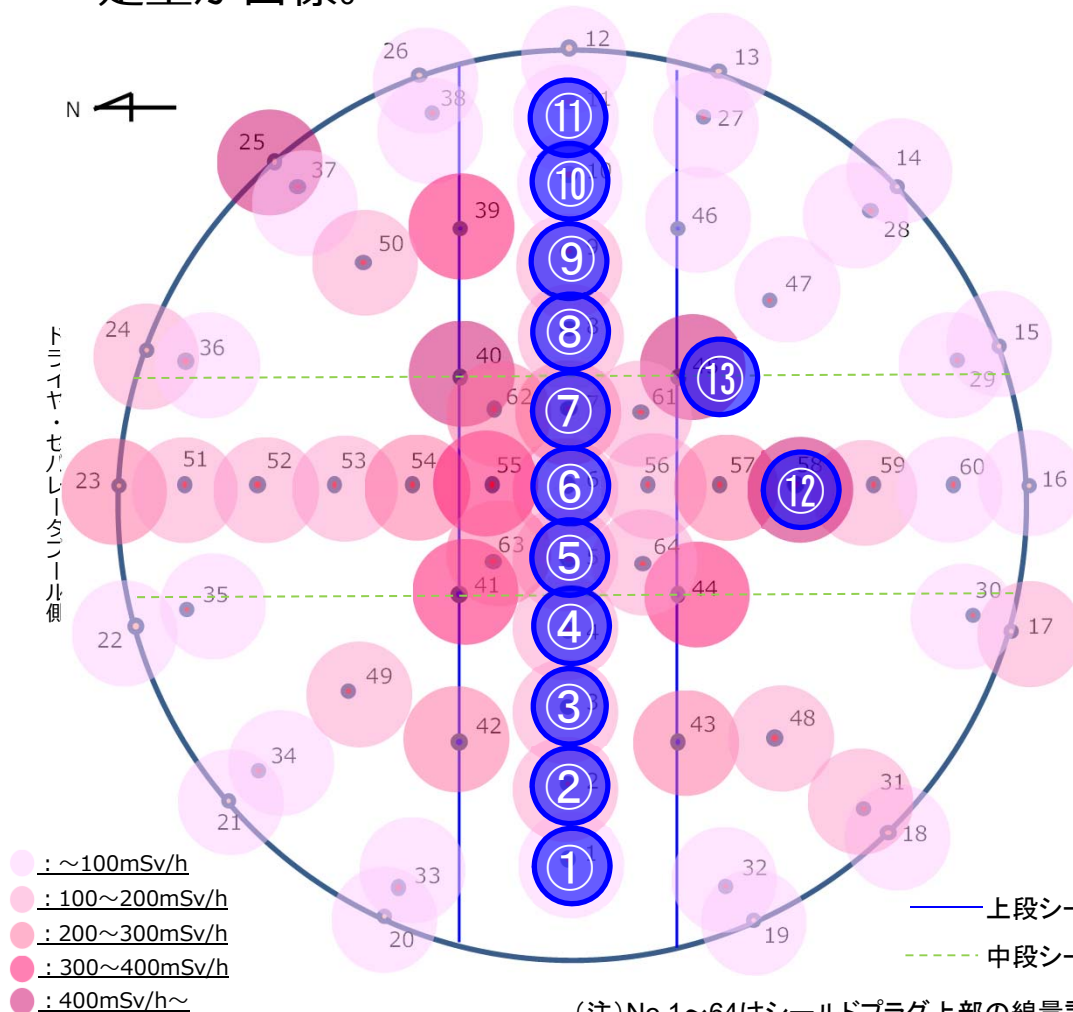
- 外周及び継ぎ目の影響が少ない箇所：
  - 東西方向 (No.1~No.11) 及び南北方向 (No.51~No.60) から選定
  - 東西方向から、外周部 (No.12) を除く計11箇所を選定 (①~⑪)
  - 南北方向から、当該方向の線量最大値が確認されたNo.58を選定 (⑫)
  - 上記①~⑫により、東西方向及び南北方向における最大値・最小値が確認された測定点をカバー
- 継ぎ目部の影響の確認：
  - 線量の高い上段シールドプラグ継ぎ目部の近傍を選定 (⑬)

(注)No.1~64はシールドプラグ上部の線量調査(2021.10.7)の測定点

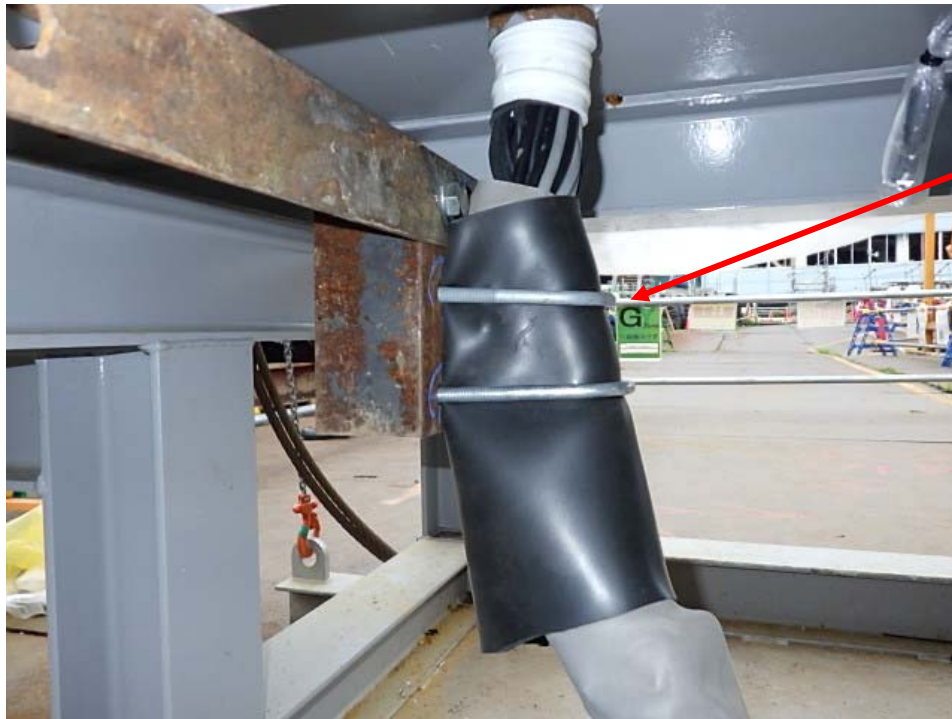
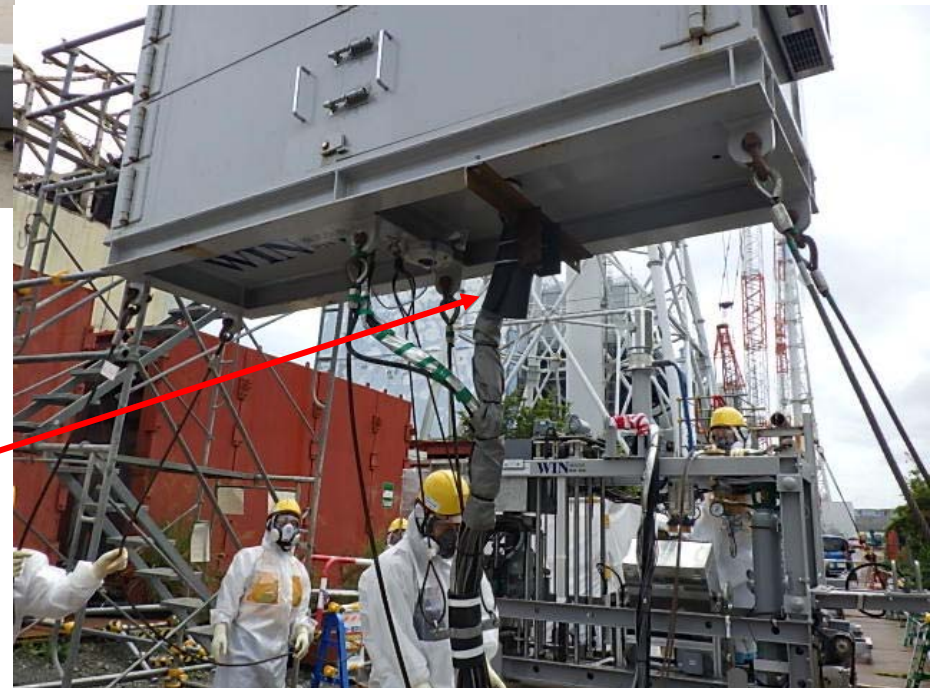
＜参考＞ サポート追設状況

サポート追設

サポート追設後状況

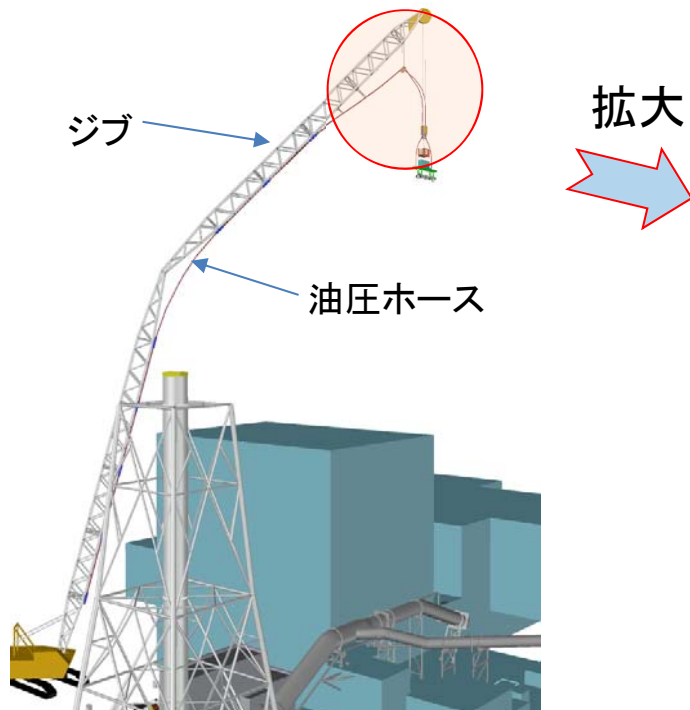
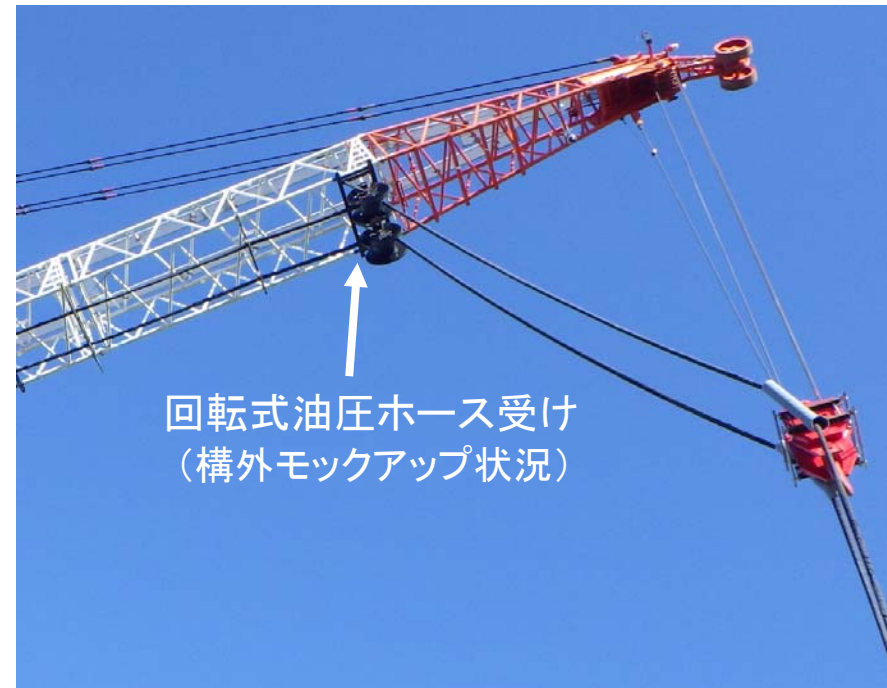
- 油圧ホース敷設ルートをクローラークレーンの精密模型，図面を用いて再確認を行ったところ、ジブ先端部の油圧ホース受け（プラスチック：固定式）が滑りにくく引っ掛かり、油圧ホースが損傷する恐れがあることを確認した。
- 材質や構造の変更を検討した結果、下図に示す通りジブ先端部のホース受けを回転式とすることで引っ掛かりが解消できることを確認した。
- 現在、新規回転式油圧ホース受けを取付てのモックアップ（1F構外）にて、スムーズに動くことが確認できたため、1F構内への搬入準備中。
- 1F搬入後も実機クレーンでの操作訓練を重ね、問題がないことを確認したうえで、11月中旬頃～作業に着手予定。

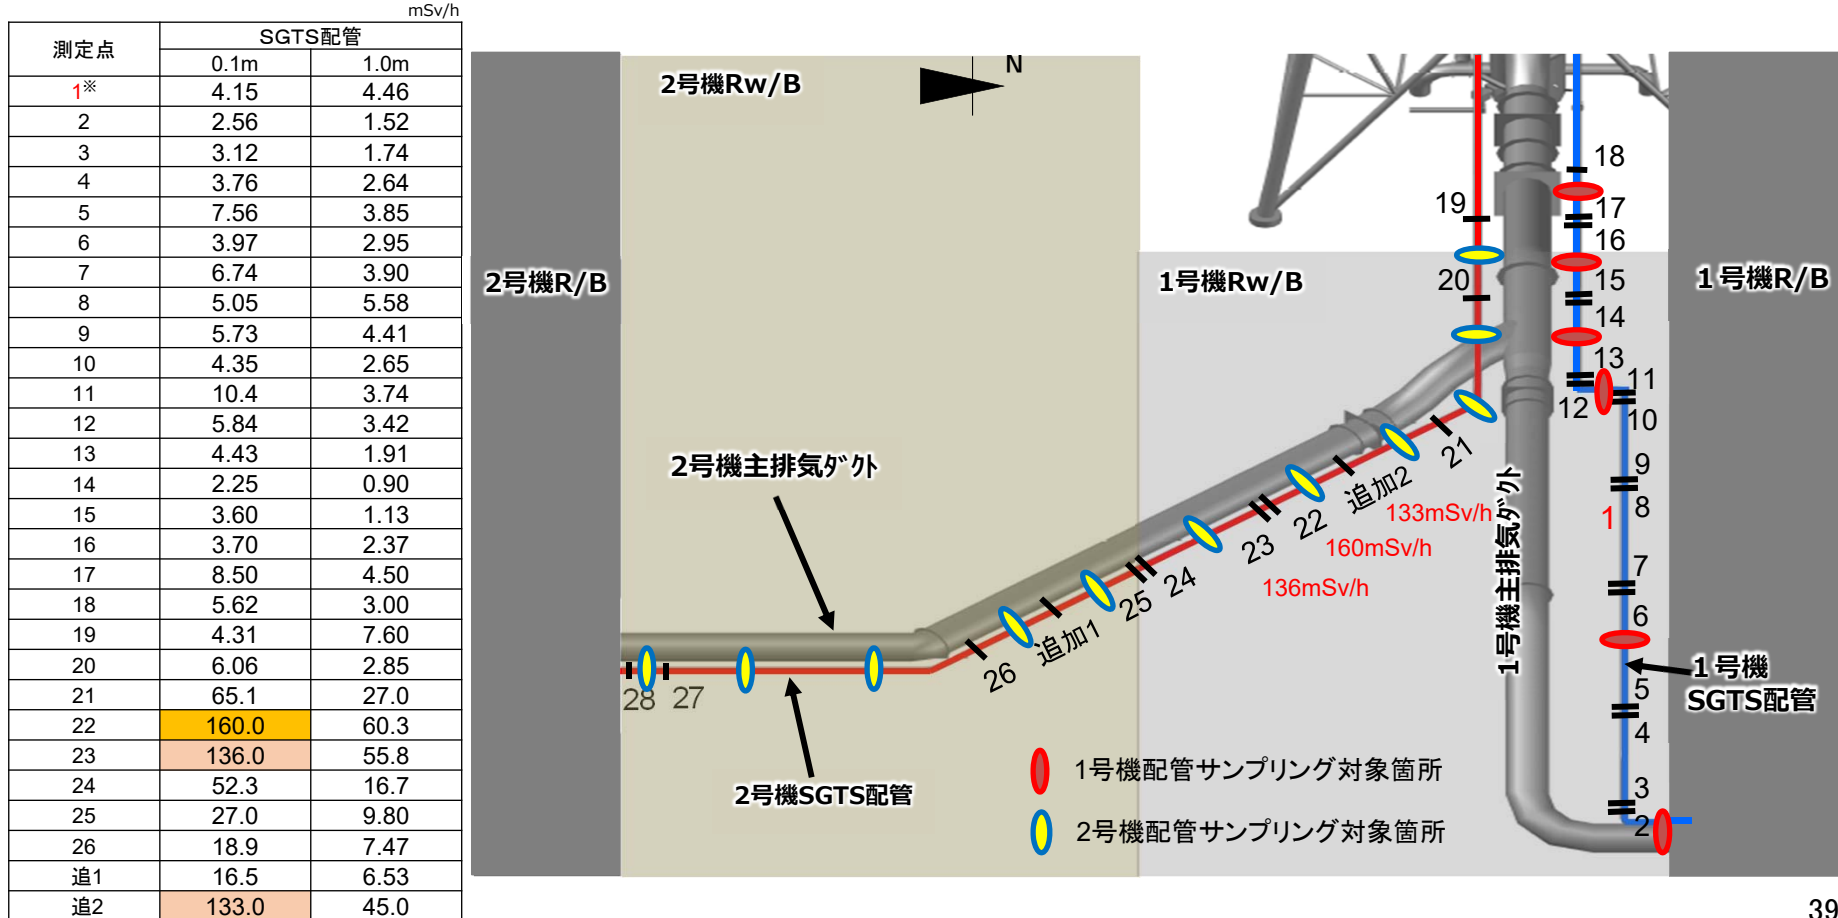
- ◆ 汚染評価及び配管敷設状況（高低差）等から代表配管（採取箇所）を抽出。
- 1号機については、建屋～No.2（縦配管），No.3～10（1号機R/B南壁近傍水平配管）のうちNo5～6間，No.11～12（90°横エルボ配管），No.13～14（屋外配管のハイポイント），No.15～16（30°斜配管）及びNo.17～18（水平配管）の計6箇所。
- 2号機については、先行撤去範囲のNo.19～20（30°斜配管），No.20～21（屋外配管ハイポイント及び90°縦エルボ）の2箇所及びNo.21～No.26（高汚染水平配管）間の5箇所の計8箇所。
- No.26～No.28間は、2号機側へクレーン移動後、水平エルボ直近部分1箇所及び水平配管代表2箇所の計3箇所。
- 上記対象箇所は、発泡ウレタン非充填範囲の高汚染部位を代表とし採取する。

※赤枠内上部3.0m付近において最も高線量箇所
