## 「廃炉」の主な作業項目と作業ステップ

## 取り組みの状況

## II. 分野別の進捗状況

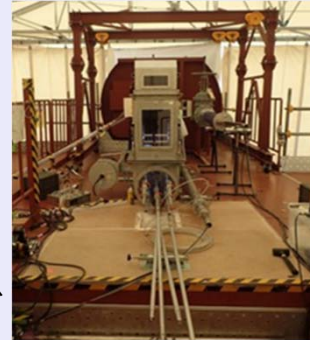
＜水中ROVを投入・回収する装置の設置イメージ（モックアップ時）＞

11月5日より、1号機原子炉格納容器（PCV）内部調査に向けた、作業エリア養生、現場本部や遠隔操作室に機材設置等の準備作業を実施中です。  
今後、水中ROVをPCV内部に投入・回収する装置を現場に設置し、動作確認をしたのち、2022年1月中旬の調査開始を目指してまいります。

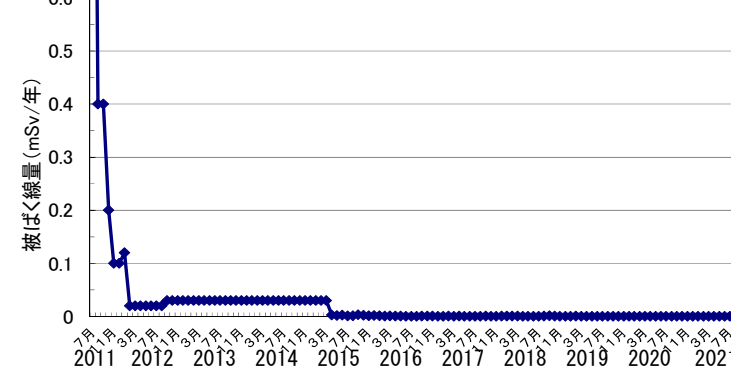
### 1~4号機原子炉建屋からの放射性物質(セシウム)による敷地境界における年間被ばく線量評価

2021年10月において、1~4号機原子炉建屋から新たに放出される放射性物質による、敷地境界における空気中放射性物質濃度は、Cs-134 約  $3.0 \times 10^{-12}$  ベクレル/cm<sup>3</sup> 及び Cs-137 約  $2.8 \times 10^{-12}$  ベクレル/cm<sup>3</sup> と評価。放出された放射性物質による敷地境界上の被ばく線量は 0.00006mSv/年未満と評価。

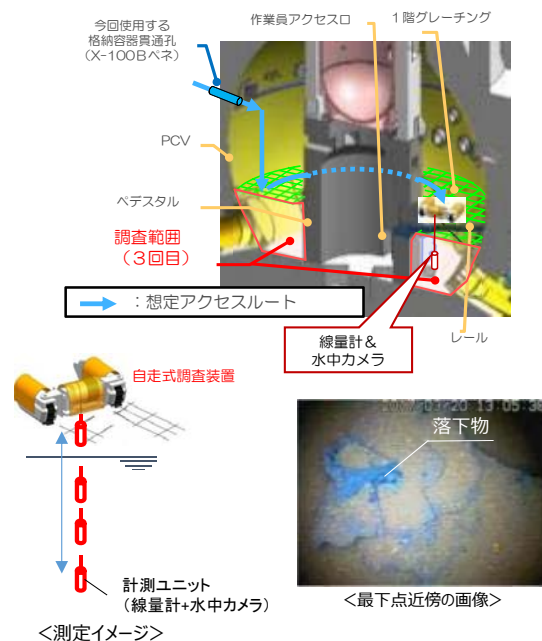
・2015年4月に、狭いアクセス口（内径φ100mm）から調査装置を格納容器内に進入させ、格納容器1階内部の映像、空間線量等の情報を取得。

・2017年3月、ベDESTAL外地下階へのデブリの広がりを調査するため、自走式調査装置を用いた調査を実施し、PCV底部の状況を初めて撮影。得られた画像データと線量データを元に、PCV内部の状況を継続検討していく。

PCV内部調査実績	1回目 (2012年10月)	・映像取得 ・雰囲気温度、線量測定 ・水位、水温測定 ・滞留水の採取 ・常設監視計器設置
	2回目 (2015年4月)	PCV1階の状況確認 ・映像取得 ・雰囲気温度、線量測定 ・常設監視計器交換
	3回目 (2017年3月)	PCV地下1階の状況確認 ・映像取得 ・線量測定 ・堆積物の採取 ・常設監視計器交換
PCVからの漏えい箇所	・PCVベント管真空破壊ラインベローズ部(2014年5月確認) ・サンドクッションドレンライン (2013年11月確認)	
ミュオン測定による燃料デブリ位置評価 炉心部に大きな燃料がないことを確認。(2015年2月～5月)
