汚染水対策スケジュール (1/3)

陸側遮水壁測温管150-7Sの温度上昇に伴う調査状況

2021年11月25日

東京電力ホールディングス株式会社

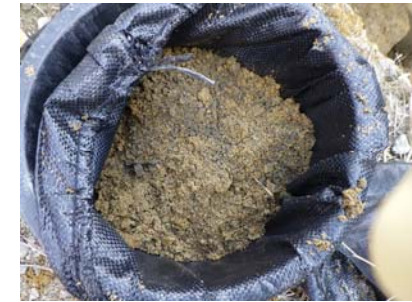
掘削した土(G.L.-2.6m付近)

- 11/10 : 表層部掘削開始
- 11/11 : G.L.-1m~-2mまで掘削
- 11/12 : G.L.-2.8mまで掘削

- ・ 陸側遮水壁内側エリアの掘削範囲にて地下水は確認されなかったため、内外水位差が確保されている。
- ・ G.L.-2.70m付近より深部にて地中温度0°C以下が確認され、定点温度測定の結果から0°C以下が維持されていることを確認した。
- ・ 上記より陸側遮水壁は正常に機能していると評価される。

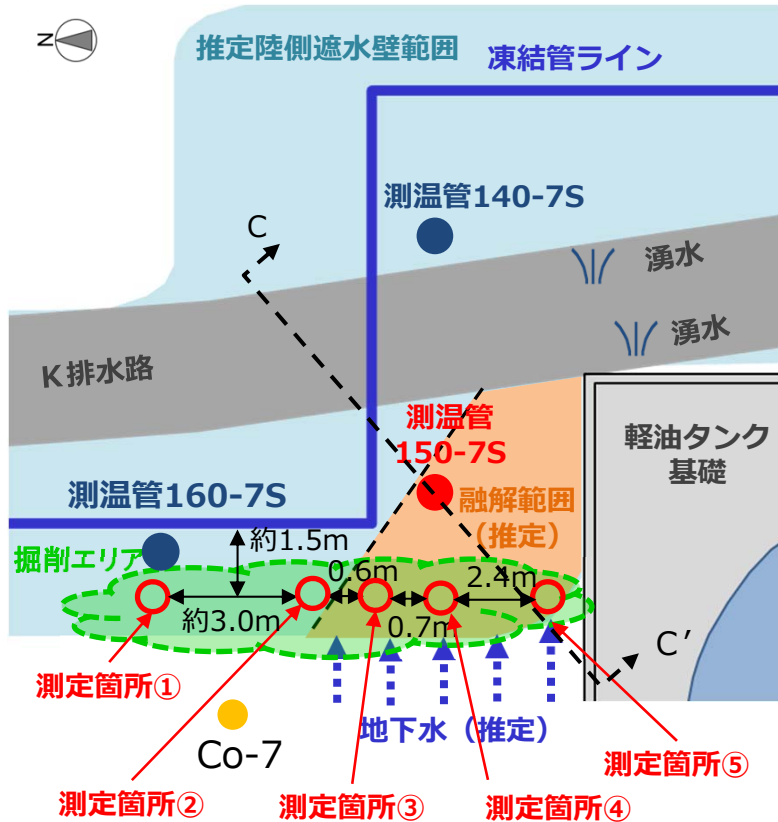
陸側遮水壁外側浅部 調査概略図

- 11/15 : 掘削開始
- 11/16 : 4.0×1.0の範囲
深さ1.0mまで実施
- 11/17 : 4.5×1.0の範囲の掘削
- 11/18 : 5.8×1.0の範囲で掘削
- 11/21 : 測定箇所①G.L.-1.30m、
測定箇所②G.L.-1.50m
で地中温度0℃以下を確認
測定箇所③G.L.-2.50m
で地下水面を確認

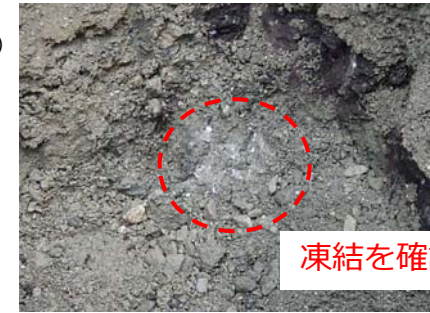
凍結を確認

掘削した土 (固結状態)
(測定箇所①G.L.-1.3m付近)

- ・ 測定箇所①G.L.-1.30mで凍結 (固結状態) を確認
- ・ 測定箇所②G.L.-1.50m付近でも地中温度0℃以下を確認
- ・ 測定箇所③、④、⑤G.L.-2.50m付近で地下水面を確認
- ・ 測温管160-7S付近では陸側遮水壁が機能しているが、軽油タンク基礎付近の陸側遮水壁外側浅部で、凍結していない箇所が存在することを確認

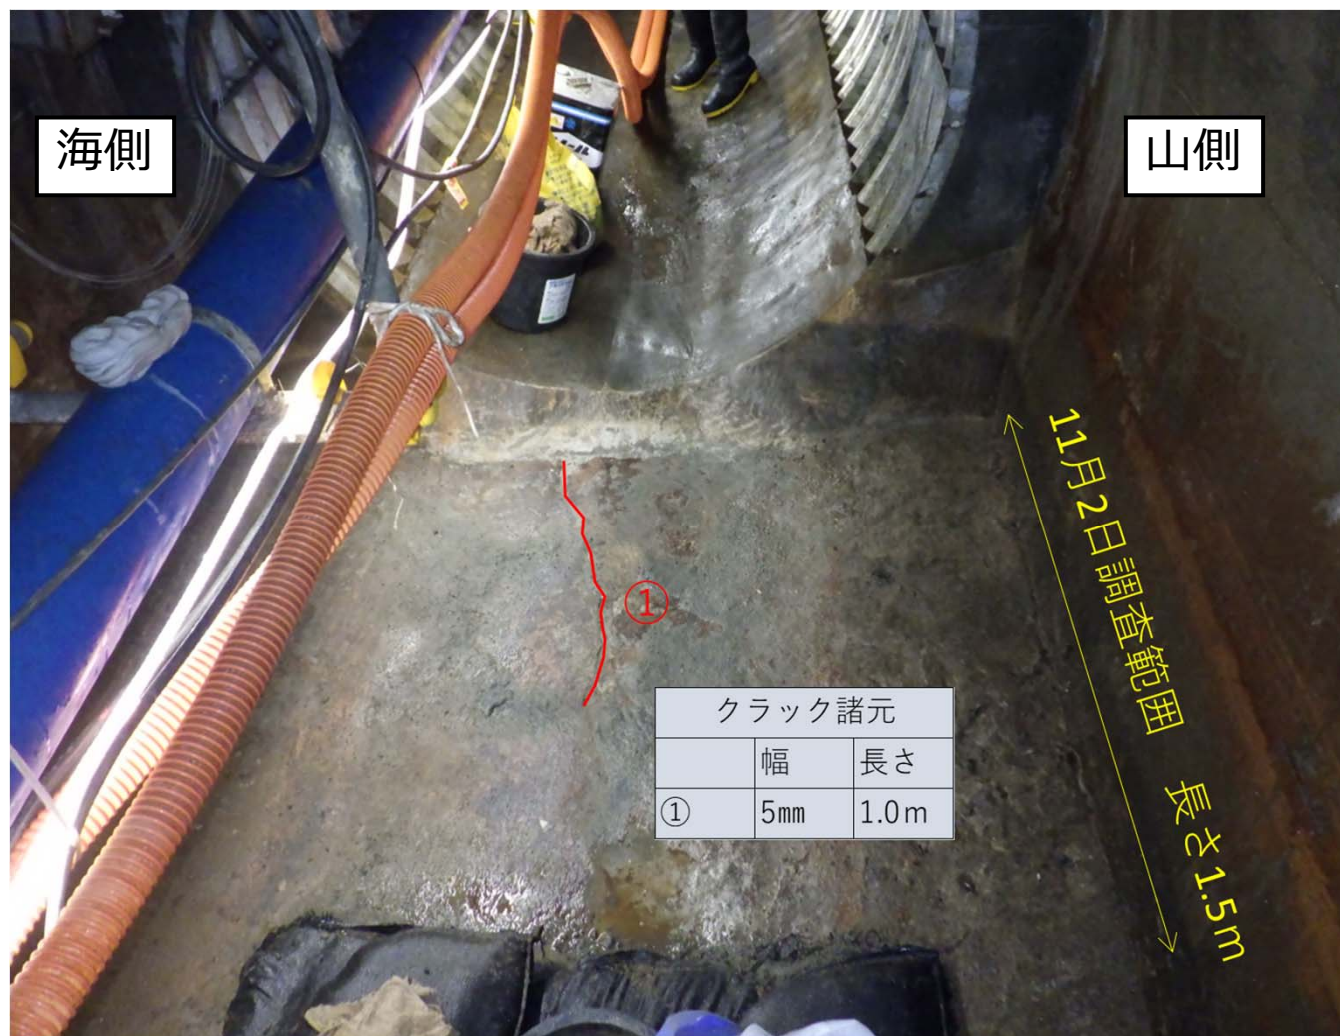
K排水路内部ドライアップ区間 クラック調査結果

クラック拡大写真

導水パイプ 状況

湧水箇所 状況

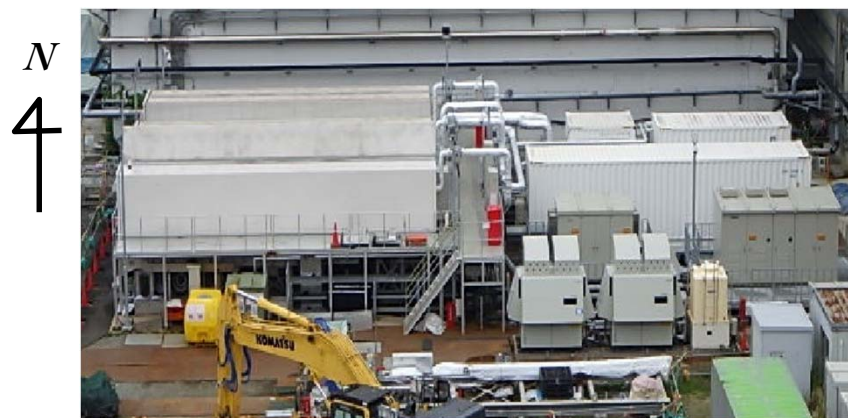
油処理装置全体図

- 複数のコンテナに収納し、油水を内包するコンテナ下部には漏えい拡大防止堰を設置する。また、必要部には被ばく低減対策として遮へいを施す。
- 運転管理は遠隔操作を基本とし、現場作業は電極の交換等、最小限に留める。
- 装置受け架台は、基礎ボルトでコンクリート基礎と固定する。
