# 2号機燃料取り出しに向けた工事の進捗について

2022年1月27日

東京電力ホールディングス株式会社

# 3号機から取り出した新燃料の 共用プールでの外観点検の結果について

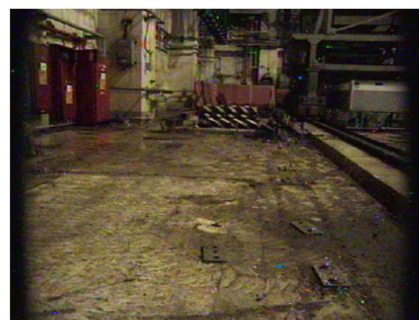
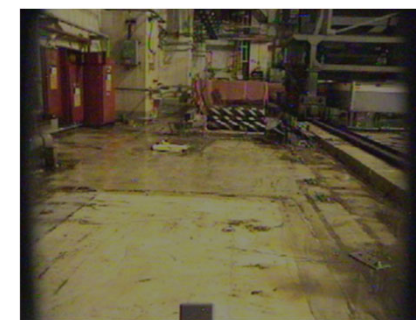
①床面除染前

床面除染後

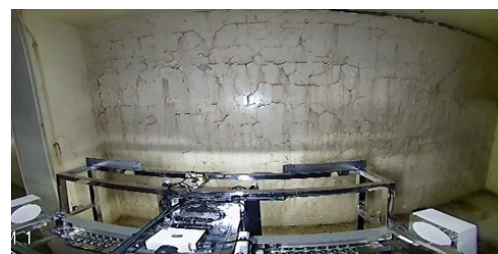
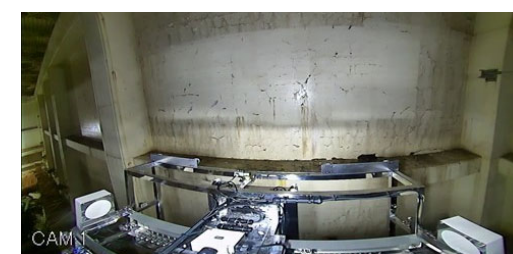
②高所壁面除染前

高所壁面除染後

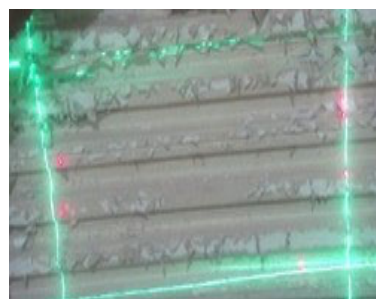
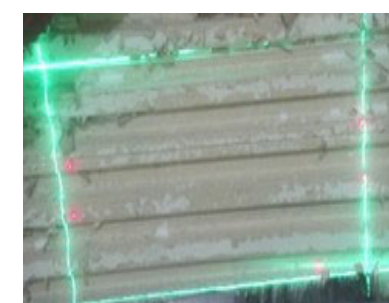
③天井面除染前

天井面除染後

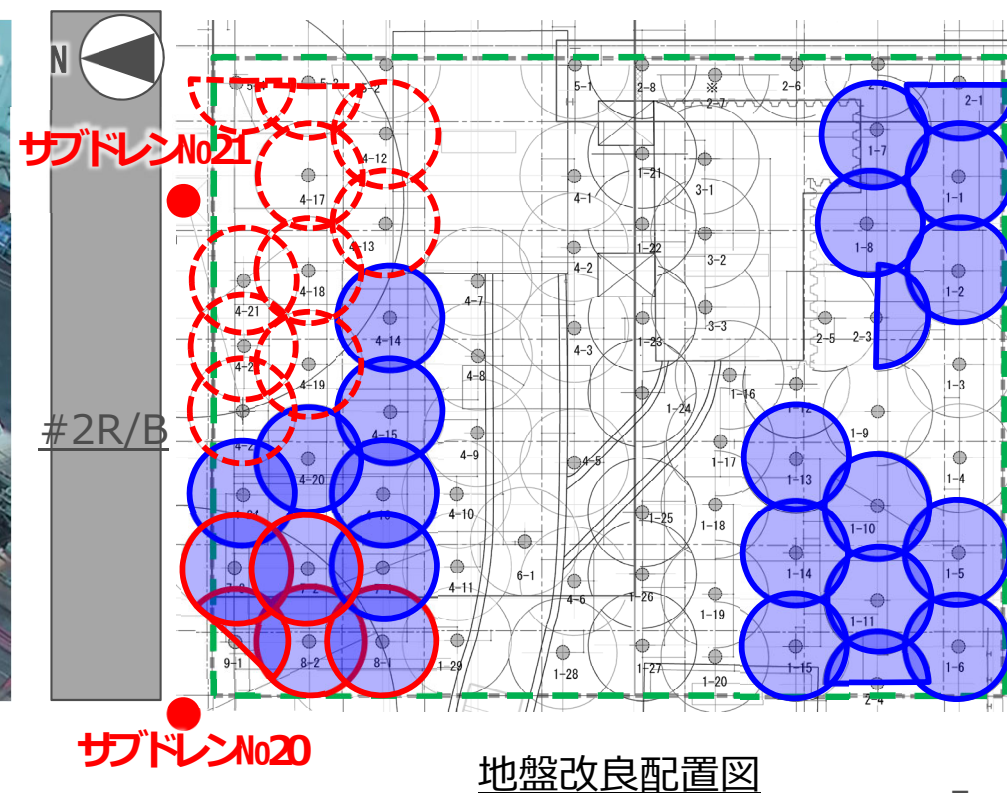
地盤改良配置図

- 施工完了箇所 (1/26現在)
- サブドレンNo.20近接箇所
- サブドレンNo.21近接箇所

サブドレンNo.20

- 1月26日現在で25本/74本(進捗率約34%)の地盤改良が完了。(2022年4月全数完了予定)
- サブドレンNo.20は、近接箇所の地盤改良後に水位と水質を確認し、作業に起因する当該設備への急激な変化が生じていないことを確認。
- 今後、サブドレンNo.21近接箇所の地盤改良施工時にも、水位・水質の監視を行いながら慎重に作業を進めていく計画。
- サブドレンNo.21は、地盤改良後に汲み上げ量が低下することが想定されるため、地盤改良後に南側に移設する計画。

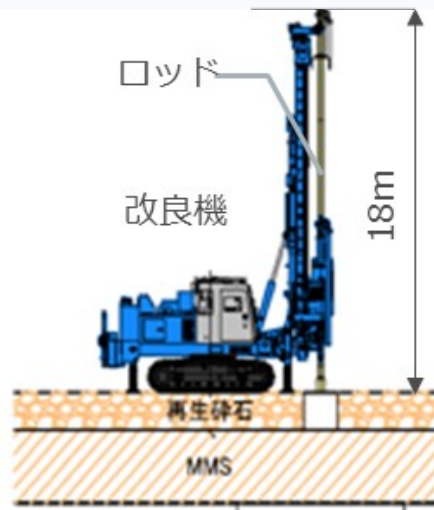
### 杭芯セット

改良機を自走で移動し事前に作成した墨とロッドの中心を合わせ、ロッドを垂直にセットする。

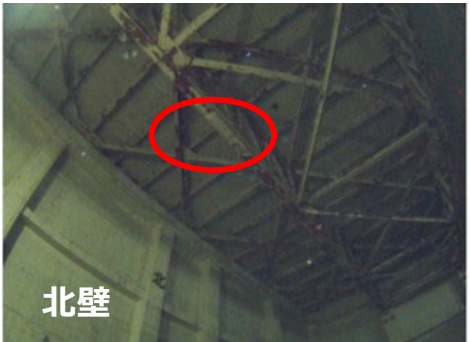
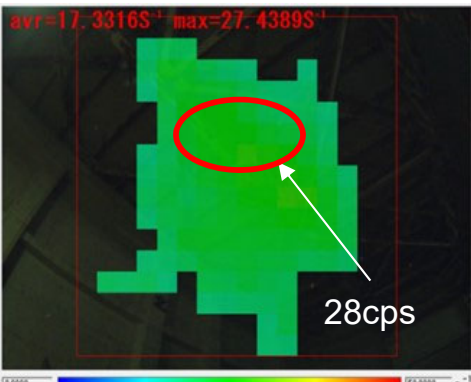
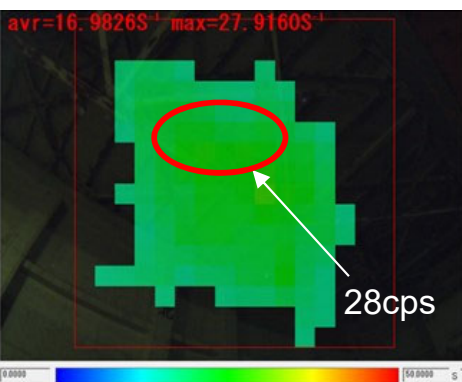
<p>北壁 天井面</p>

<p>avr=17.3316S<sup>-1</sup> max=27.4389S<sup>-1</sup> 28cps</p>

<p>avr=16.9826S<sup>-1</sup> max=27.9160S<sup>-1</sup> 28cps</p>

- 高所壁面, 天井クレーン, 天井トラス, 天井面を $\gamma$ カメラにて撮影した結果として, 除染前後に有意な変動はなかった。

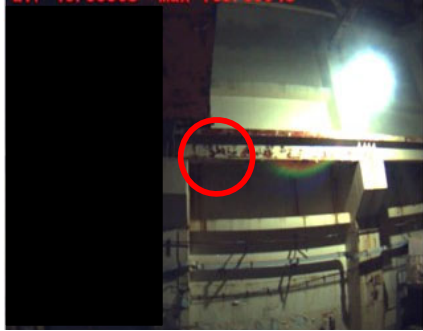
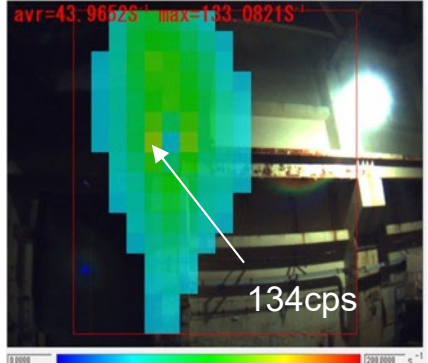
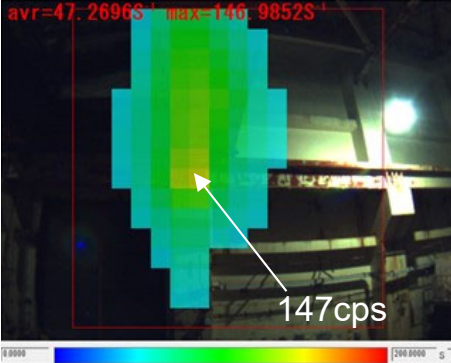
<p>西壁</p>

<p>avr=43.9652S<sup>-1</sup> max=133.0821S<sup>-1</sup> 134cps</p>

<p>avr=47.2696S<sup>-1</sup> max=146.9852S<sup>-1</sup> 147cps</p>

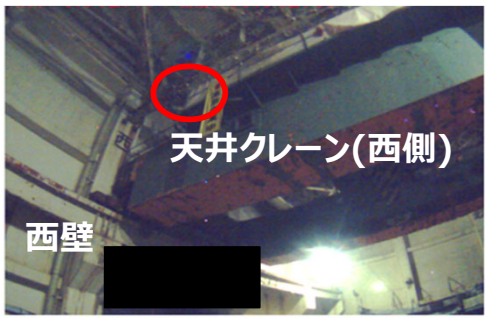
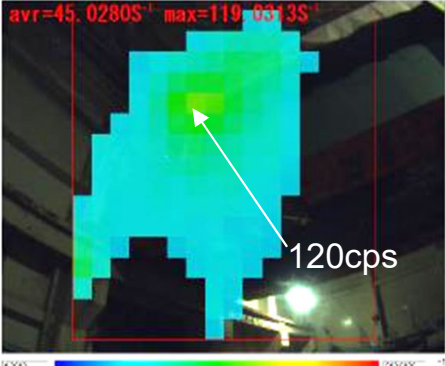
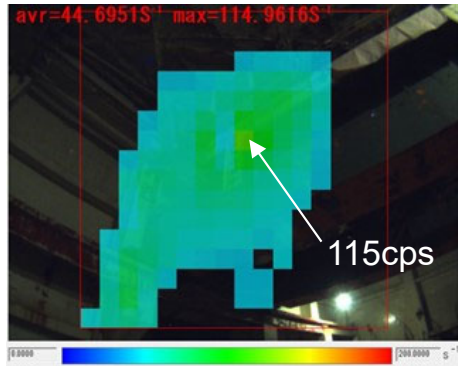
<p>西壁 天井クレーン</p>

<p>avr=45.0280S<sup>-1</sup> max=119.0313S<sup>-1</sup> 120cps</p>

<p>avr=44.6951S<sup>-1</sup> max=114.9616S<sup>-1</sup> 115cps</p>
