「廃炉」の主な作業項目と作業ステップ

東京電力ホールディングス(株) 福島第一原子力発電所 配置図

添付資料2
2022年3月31日

参考資料
2022年3月31日
廃炉・汚染水・処理水対策チーム会合
事務局会議
3/6

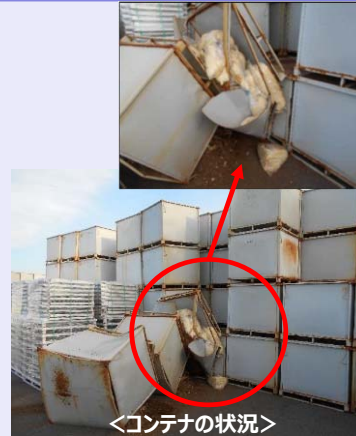
3月16日に発生した福島県沖地震後の福島第一原子力発電所の状況について

地震に伴い、設備影響（1号機原子炉格納容器の水位低下、使用済燃料プール冷却の停止、コンテナの転倒、タンクの位置ずれ等）があったものの、放射性物質の環境への漏えいや、人身災害、今後のプラント運営に大きな影響を与えるものではありませんでした。

なお、建屋周辺のダストモニタにおいては、地震後に一時的に値が上昇しましたが、敷地境界付近のモニタリングポスト及びダストモニタに有意な変動はなく、その後、通常値に復帰しています。

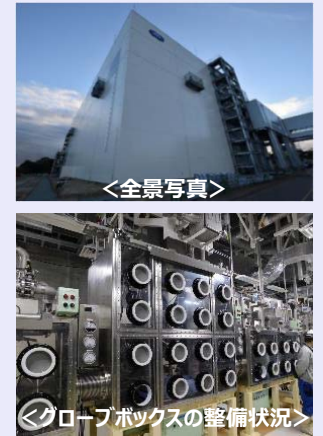
放射性物質分析・研究施設第1棟の整備状況について

放射性物質分析・研究施設第1棟では、瓦礫等の廃棄物試料の他、国によるALPS処理水の第三者分析を行うことを予定しています。

2021年1月の換気空調設備の試験において風量不足を確認しましたが、評価の結果、現行風量においても、負圧維持等の安全機能維持が可能であることを確認しました。

現在、2022年6月末の竣工、運用開始に向けて、実施計画の変更認可申請ならびに空調風量の最終調整を行っています。

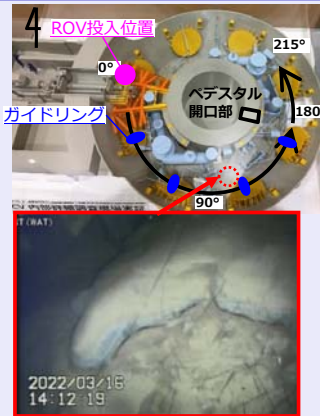
1号機 原子炉格納容器内部へ2機目の水中ロボットを投入

3月14日より2機目の水中ROV-A2を投入し、『ペDESTル外周部の詳細目視調査』を開始しました。

3月16日までの調査において、新たに塊状の堆積物があること等を確認しましたが、3月16日に発生した地震後、原子炉格納容器（以下、PCV）の水位低下が確認されたことから、調査を一時中断しています。

調査再開に必要な水位を確保するため、原子炉への注水量を増加させ、PCV水位の上昇を確認しましたが、3月29日に水中ROV-A2のカメラに浸水による映像不良が発生しました。

現在、浸水箇所の原因究明や代替機の投入等、調査再開に向け検討を進めています。

・2022年2月に、調査を円滑に進める装置である「ガイドリング」を取付けるため、1機目の水中ロボット（ROV-A）を投入。ガイドリングの設置が完了し、目的を達成。引き続き、詳細な調査を実施する計画。

今回の調査では、ベDESTAL外の堆積物の分布状況を確認するとともに、その性状等についての調査も計画している。それらの結果を踏まえ、今後の燃料デブリ取り出しに向けた工法や手順の検討に活かしていく。

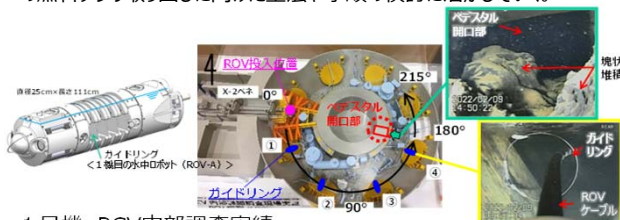
1号機 PCV内部調査実績

PCV内部調査実績	1回目 (2012年10月)	・映像取得 ・雰囲気温度、線量測定 ・水位、水温測定 ・滞留水の採取 ・常設監視計器設置
	2回目 (2015年4月)	PCV1階の状況確認 ・映像取得 ・雰囲気温度、線量測定 ・常設監視計器交換
	3回目 (2017年3月)	PCV地下1階の状況確認 ・映像取得 ・線量測定 ・堆積物の採取 ・常設監視計器交換
PCVからの漏えい箇所	・PCVベント管真空破壊ラインベローズ部(2014年5月確認) ・サンドクッションドレンライン (2013年11月確認)	
ミュオン測定による燃料デブリ位置評価 炉心部に大きな燃料がないことを確認。(2015年2月～5月)

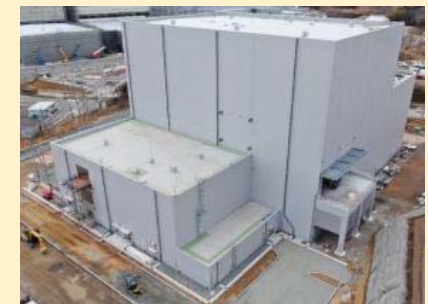
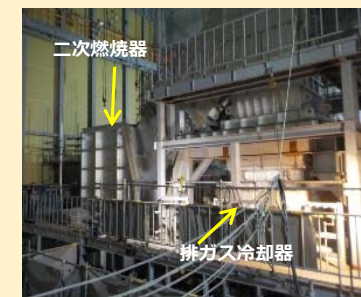
伐採木及び可燃性ガレキ類（木材、梱包材・紙等）などを焼却するため、増設雑固体廃棄物焼却設備設置工事を実施している。

(※1) 焼却処理、減容処理、溶融処理、再利用が困難な場合は、処理をせずに直接固体廃棄物貯蔵庫にて保管
(※2) 数値は端数処理により、1万m³未満で四捨五入しているため、内訳の合計値と整合しない場合がある
(※3) 2028年度末時点では、約25万m³の廃棄物を固体廃棄物貯蔵庫に保管する予測となっている

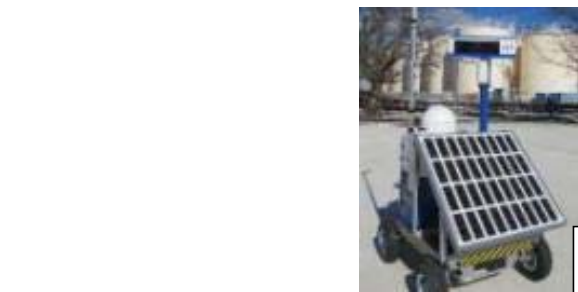
発電所全体の放射線量低減・汚染拡大防止については、これまでガレキ撤去や表土除去、フェーシングを行うことで構内の放射線量を低減するとともに、環境改善が進んだ範囲をグリーンゾーンとして、身体的負荷の少ない一般作業服と使い捨て式防塵マスクで作業できるよう運用の改善も図ってまいりました。

福島第一構内で働く作業員の方が、現場状況を正確に把握しながら作業できるよう、2015年1月までに合計86台の線量率モニタを設置。これにより、作業する場所の線量率を、その場でリアルタイムに確認可能となった。

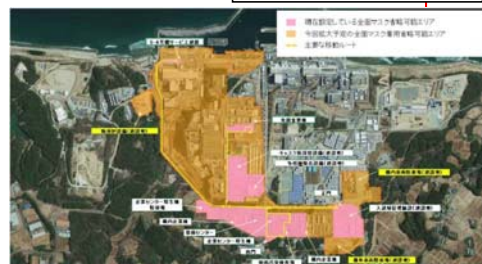
2016年8月測定 2018年8月測定

<構内主要道路の走行サーベイ結果>
年々、線量率は低下傾向となっている。

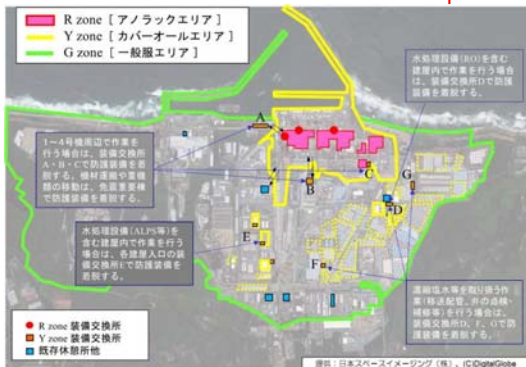
2013年5月、1～4号機周辺・タンクエリア・ガレキ保管エリアを除くエリアについて、全面マスク着用を省略できるエリアに設定。

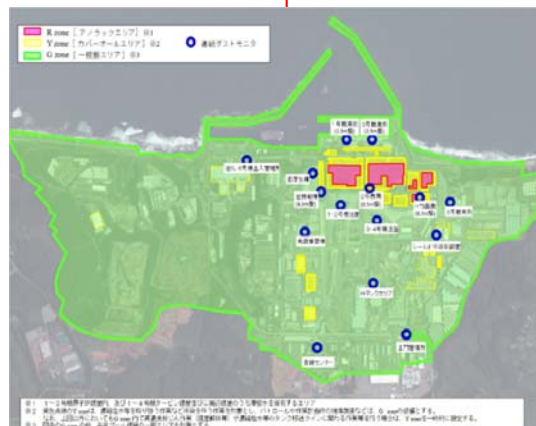
2016年3月、放射線防護装備の適正化福島第一原子力発電所敷地内の環境線量低減対策の進捗を踏まえて、1～4号機建屋周辺等の汚染の高いエリアとそれ以外のエリアを区分し、各区分に応じた防護装備の適正化の運用を限定的に開始。

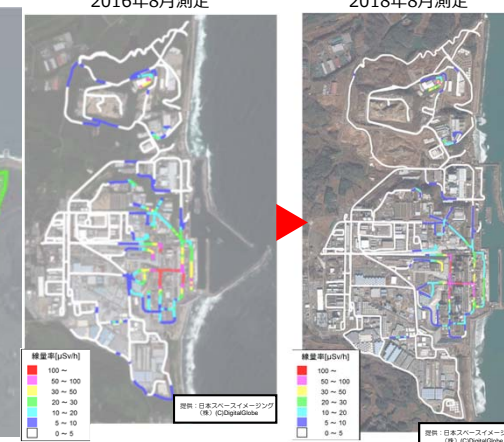
2018年5月、構内の約96%のエリアで一般作業服と使い捨て防じんマスクなどの軽装備で作業可能。
