汚染水対策スケジュール (1/3)

# 建屋滞留水処理等の進捗状況について

2022年3月31日

東京電力ホールディングス株式会社

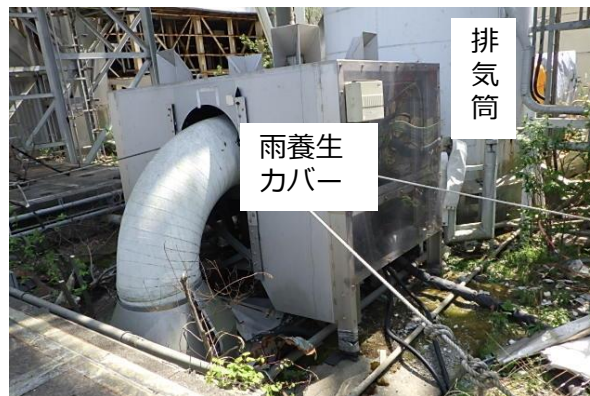
排気筒サンプ周辺状況

- 高濃度汚染水が確認されている1/2号機排気筒ドレンサンプピットについては、これまで排水設備を設置し系外への漏洩を防止するとともに、ピットへの流入抑制対策を講じてきたが、流入は継続している。
  - 2020年5月迄：1/2号排気筒上部解体後、排気筒上部に蓋を設置。排気筒上部の開口は約99%閉塞された（蓋設置前：約8m<sup>2</sup>、蓋設置後：約0.1m<sup>2</sup>）ものの、降雨時にピット内の水位上昇を確認。
  - 2020年12月迄：雨養生カバーの設置・追設を行ったが、その後も降雨時にピット内の水位が上昇。
  - 2021年4月～5月：ピット周辺への散水により、ピット南東側への散水の際に、ピット水位が上昇。  
現場を目視確認したところ、ピット南東部にマンホールを確認。
  - 2021年7月：マンホールに蓋を設置したが、その後も降雨時にピット水位が上昇。
  - 2021年12月：ピット周辺への散水を実施。マンホール周辺へ散水した際にピット水位の上昇を確認。  
マンホールの状況を確認したところ、蓋にすき間があり散水した水が流入していた。

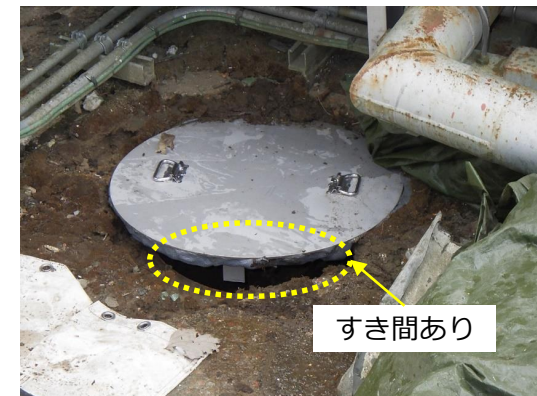
サンプ南東部のマンホール

- 2021年12月7日にピット周辺への散水を行い、再現性の確認を行ったところ、過去の散水時と同様に、南東側エリアへの散水時にピット水位上昇を確認した。
- 12月22日にマンホール上部の遮へい材を取外し、マンホールの状況を確認したところ、マンホール蓋にすき間があることを確認した。
- 12月23日にマンホール周辺への散水を行ったところ、散水した水がマンホール蓋のすき間から流入する水路ができていくこと、同時にピット水位が上昇することを確認した。

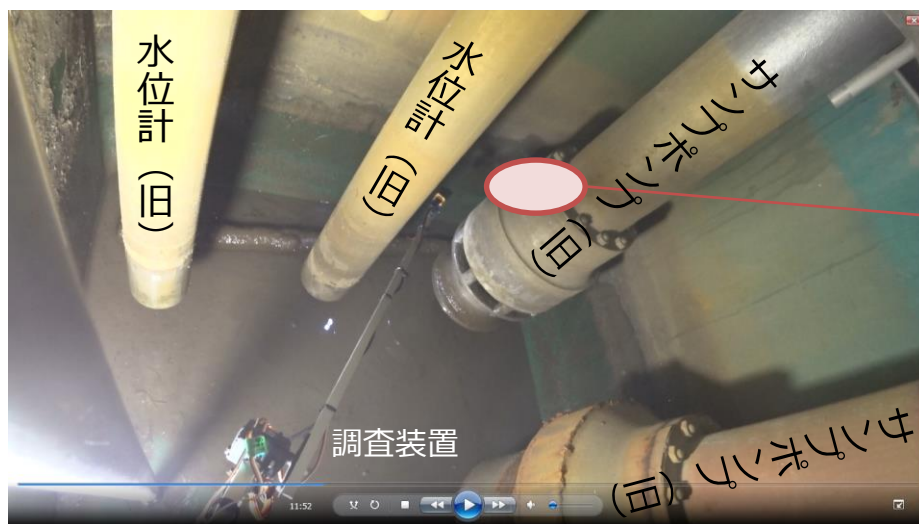
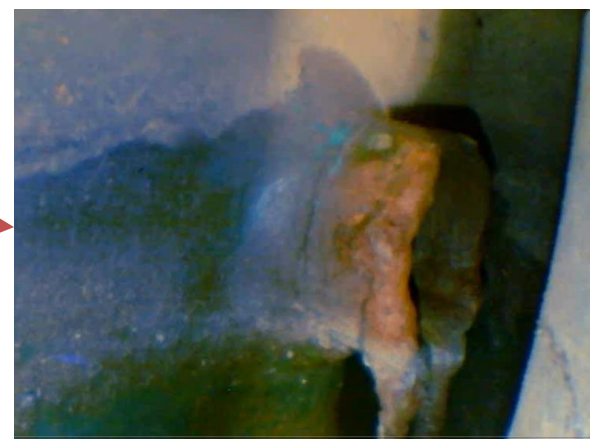
- 3/29に内部調査を実施。ピット南東側壁面にピットに水平に接続する配管を確認。
- ピット南東側に確認されているマンホール近傍に散水したところ、当該配管からピット内への水の流入を確認。
- 当該配管接続位置はマンホール近傍であり、上記結果より、マンホールからピットへ配管が接続していることおよび当該配管を通じて降雨等がピットへ流入していると断定。

ピット南東側壁に確認された配管（散水前）

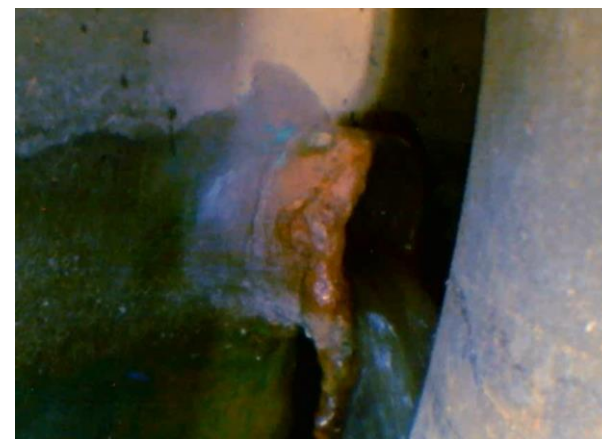
ピット南東側壁に確認された配管からの流入状況（散水中）

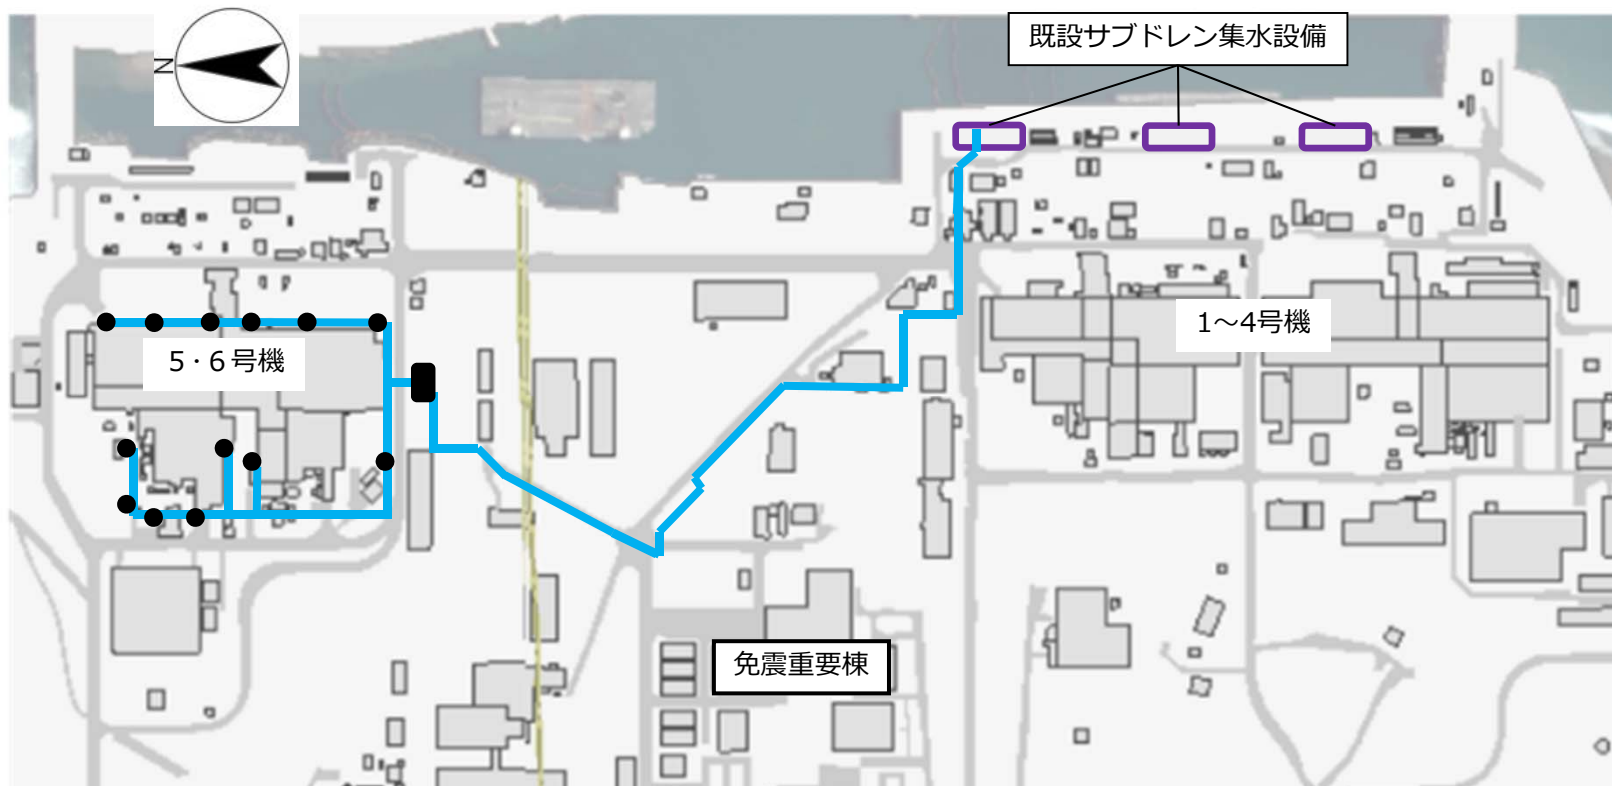
- 5/6号機サブドレン設備は、更なる5/6号機の建屋流入量抑制のため、2020年9月から復旧工事を開始（2020年2月、第75回廃炉・汚染水対策チーム会合／事務局会議にて報告）している。
- 5/6号機サブドレン設備でくみ上げた地下水は、既設サブドレン集水設備への移送する計画であり、移送に係る設備設置工事は完了しており、2022年2月に総合試験を経て、2022年3月28日より運用を開始（設備復旧）した。稼働初期は日中時間帯から始め、状況を確認しながら徐々に稼働時間を延長していく計画である。（復旧以降の状況は、5・6号機 低レベル滞留水量の状況にて報告）

- : 配管設置済 (約1,900m)
- : 中継タンク設置済 (2基)
- : サブドレンピット ポンプ・水位計設置済 (13箇所)

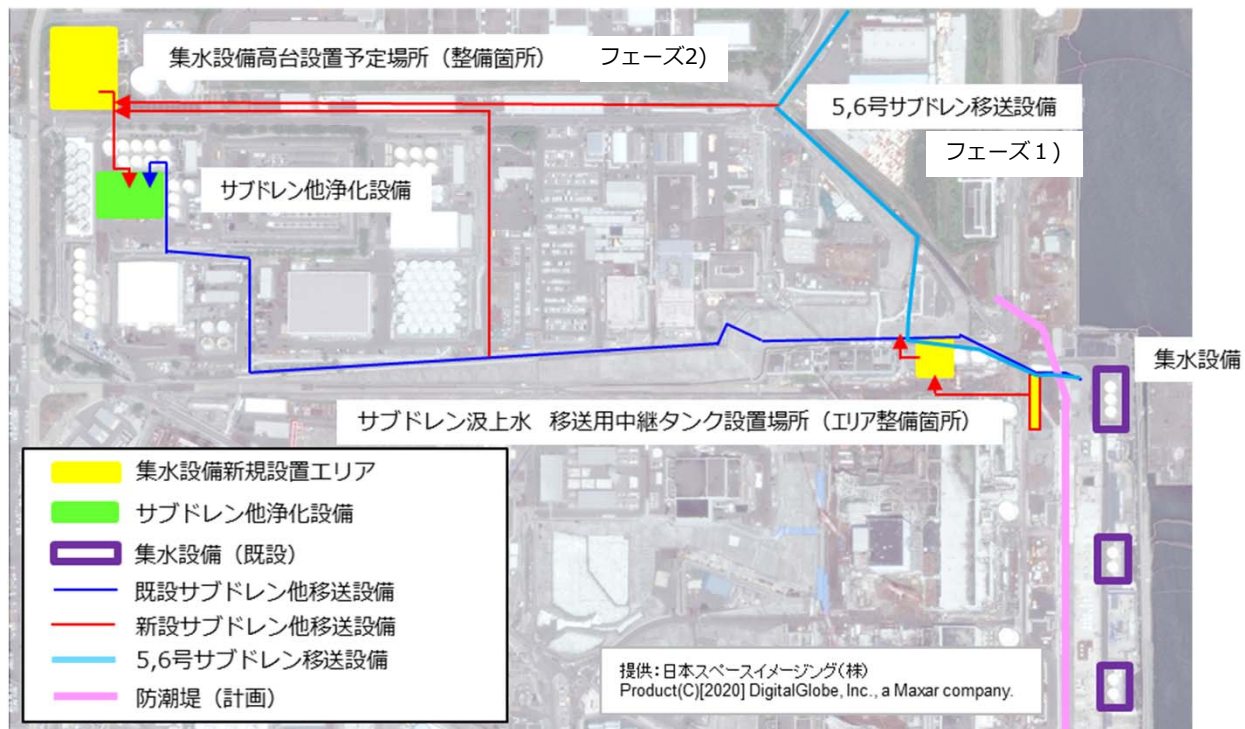
フェーズ2) 1-4号機サブドレン集水設備の津波対策の一環としての、高台への機能移転 (※) 予定  
先に、5/6号機二次中継タンクを併せて設置し、サブドレンを一括して運用する計画  
(設備設置完了目標：2023年度末~2024年度初め)

※サブドレン移送配管計画図 (案)

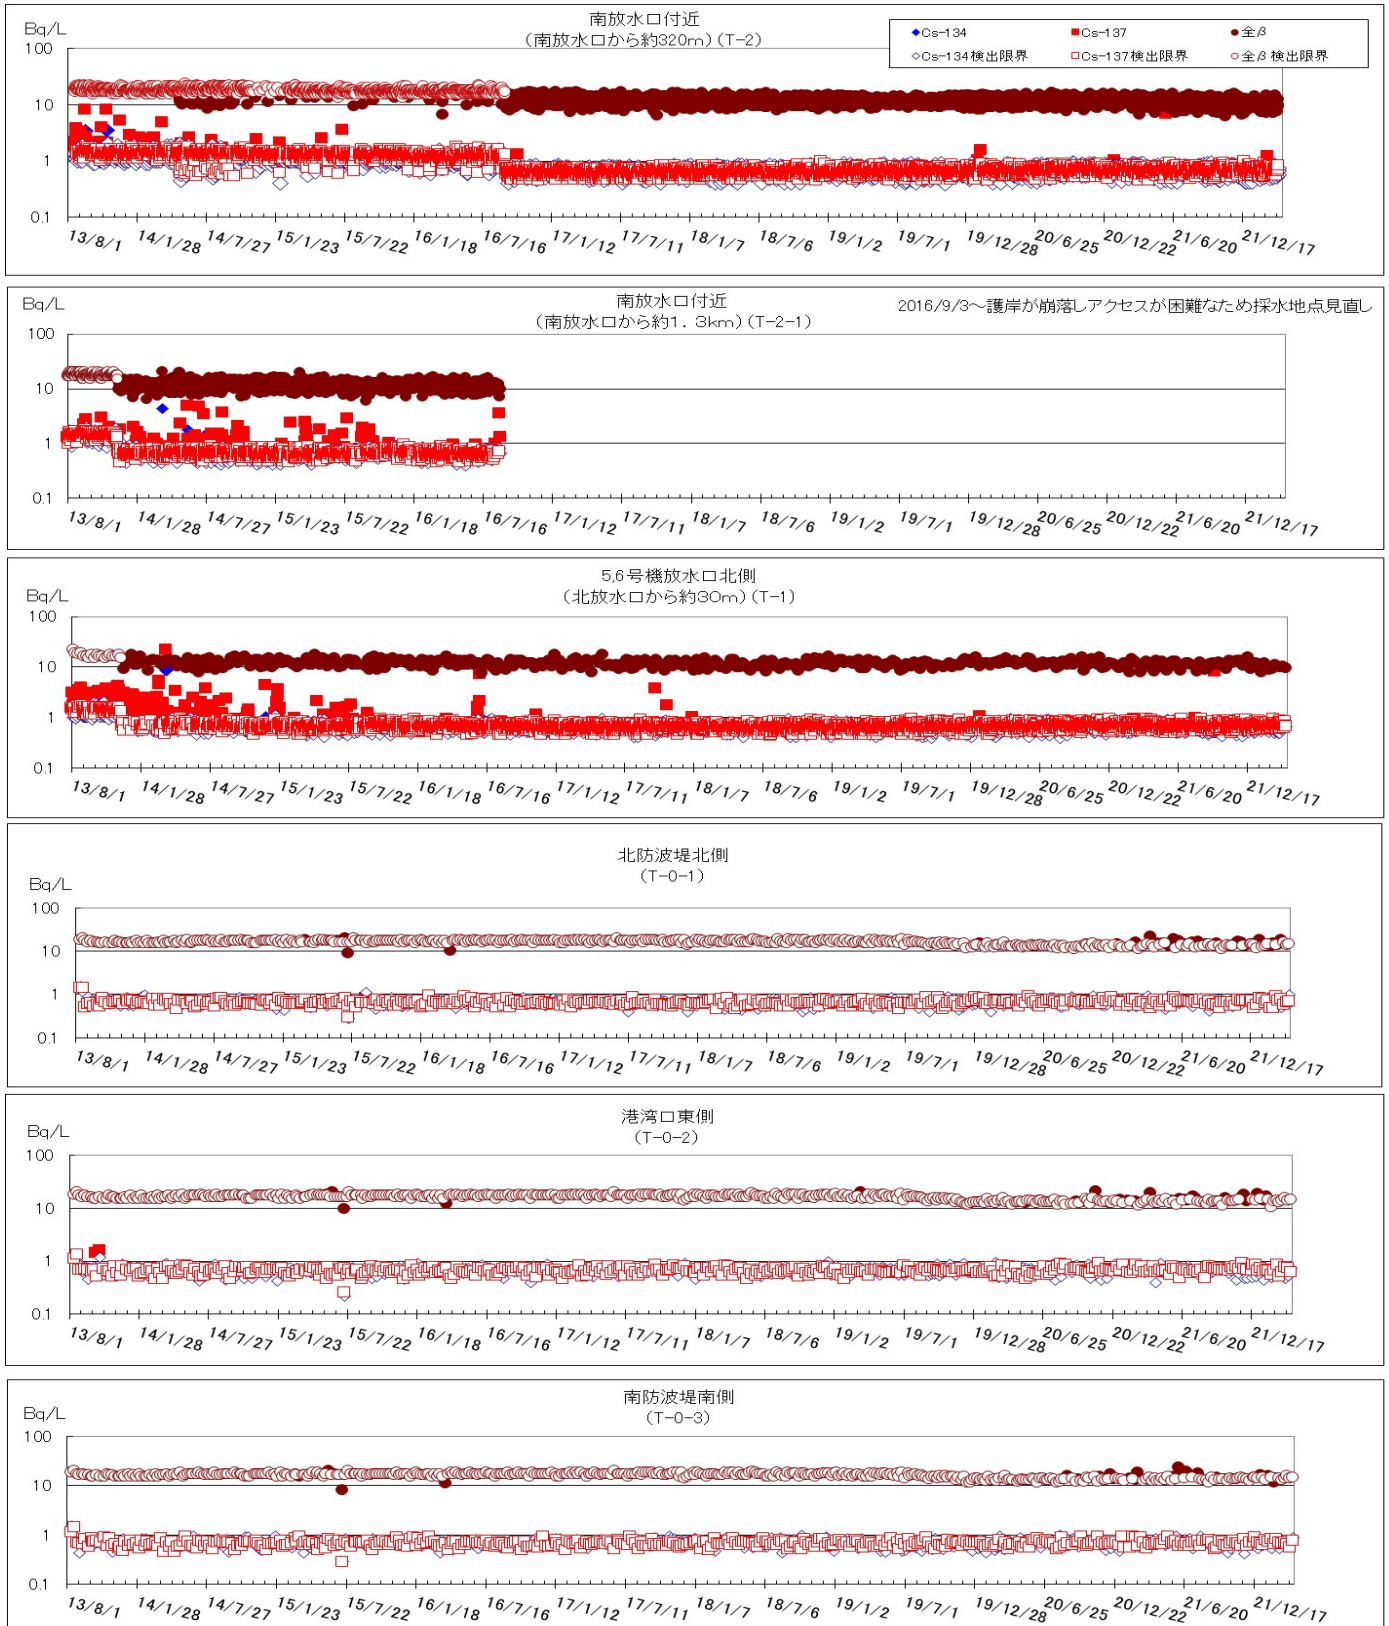
## ④海水の放射性物質濃度推移

(注) 南放水口付近: 地下水バイパス排水中に検出限界値を下げて分析したものも表示している。

2016/9/15～ 全βの検出限界値を見直し(20→5Bq/L)。

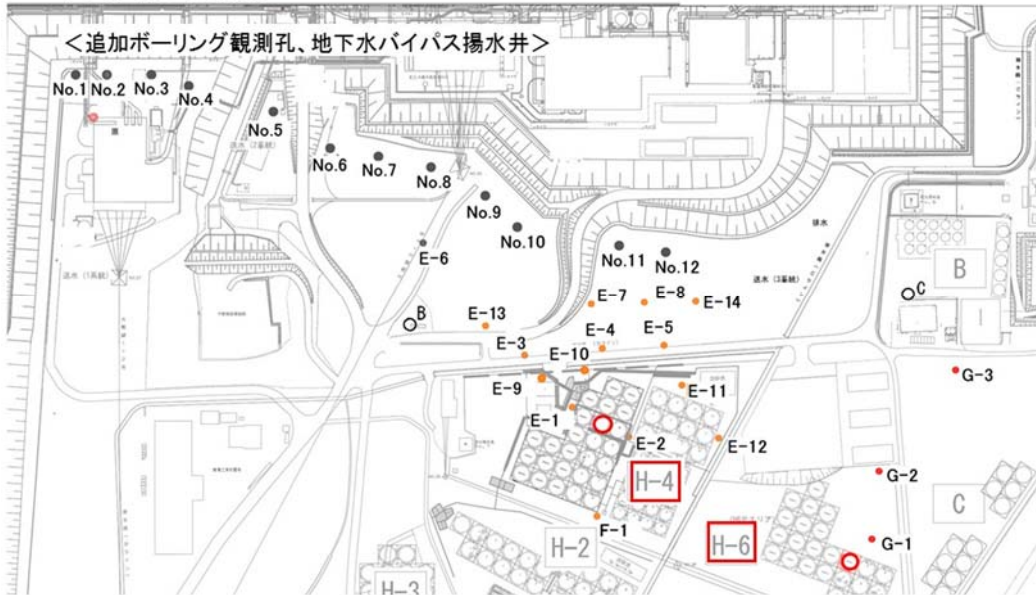
## サンプリング箇所

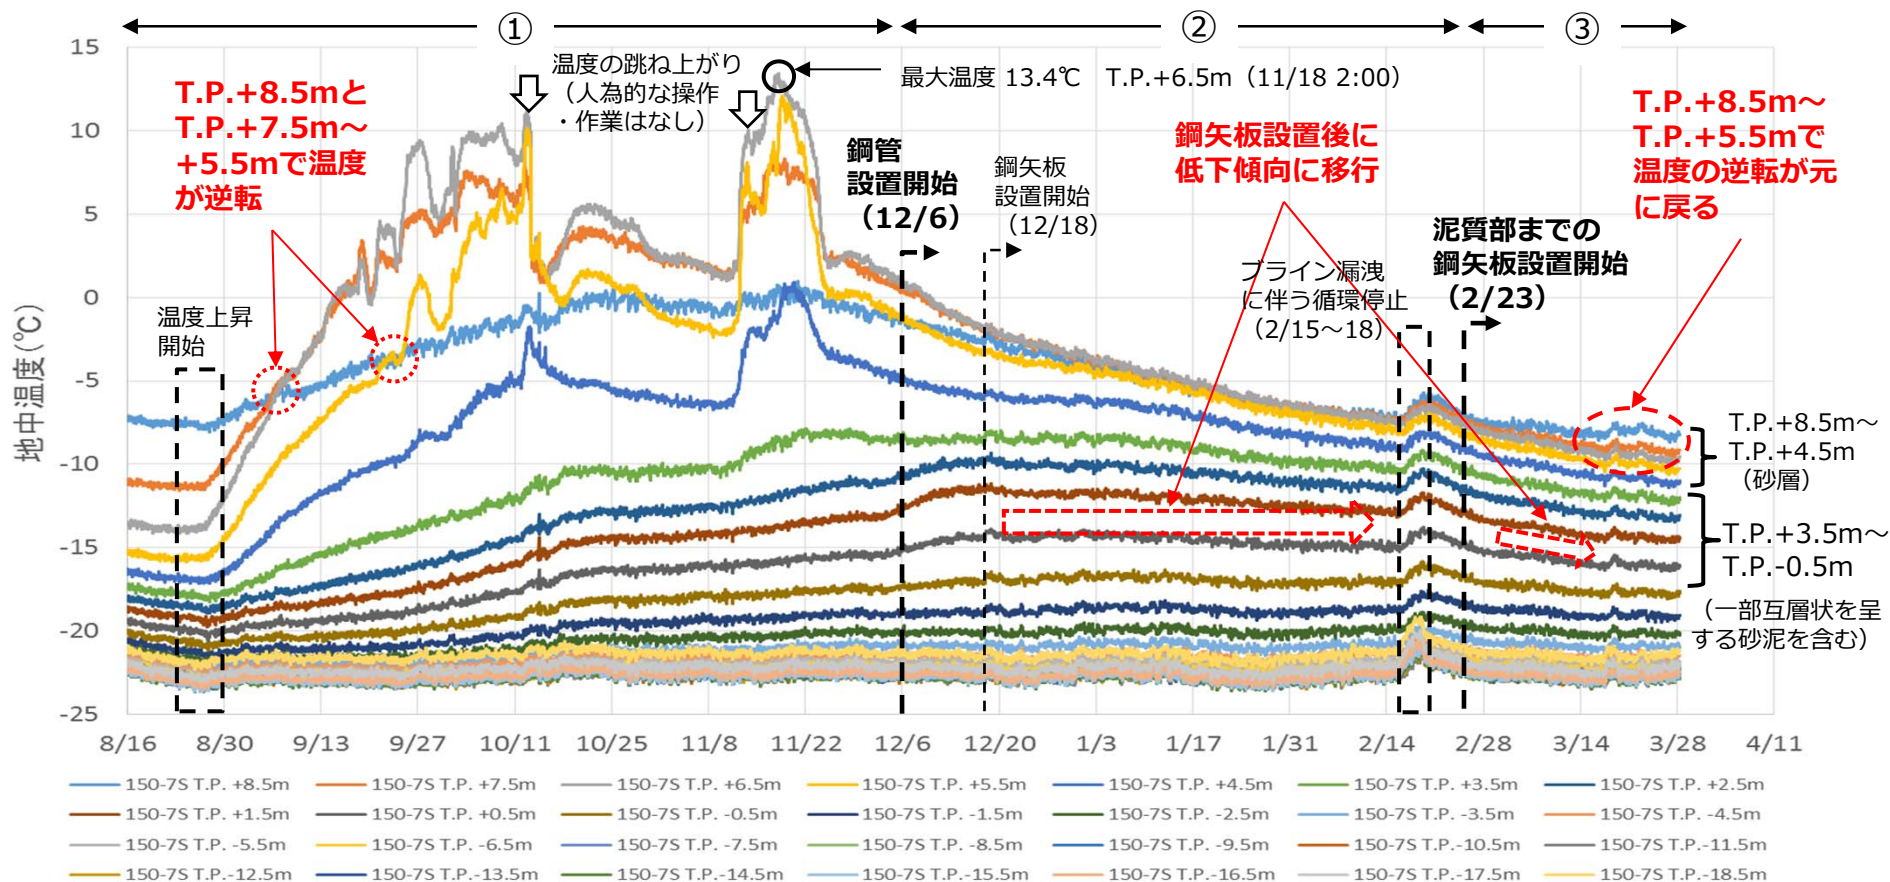
測温管150-7S経時変化 (3/28 7:00時点)

- ① 8月下旬から測温管150-7Sの温度が上昇し始め、T.P.+8.5mとT.P.+7.5m～T.P.+5.5mで地中温度の逆転が生じ、11月18日にはT.P.+6.5mで最大温度13.4℃を記録した。
- ② 表層（T.P.+8.5～T.P.+4.5m）の地中温度は鋼管設置前から低下傾向を継続していたが、深部（T.P.+3.5m～T.P.-0.5m）の地中温度については、昨年12月末に実施した鋼矢板の設置後も明瞭な変化は認められないと評価していた。
- ③ 3月2日の泥質部までの鋼矢板の設置完了後には、T.P.+8.5m～T.P.+5.5mの地中温度の逆転が解消し、深部（T.P.+3.5m～T.P.-0.5m）の地中温度も低下傾向に移行している（P5後述）。

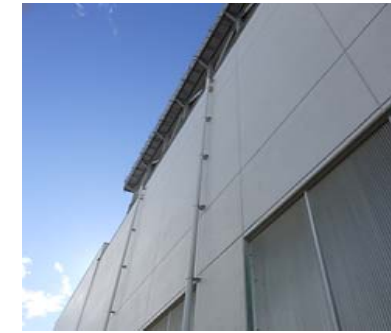
- 温度が高い地下水が供給された要因調査として、近傍にある共用プール建屋の雨水排水設備の状況調査を行った結果、雨水排水設備の地下側溝で損傷箇所を確認した。
- 排水設備から漏出した雨水が地中に浸透している可能性があることから、2月7日より近傍の既設雨水枡までの仮設導水管設置作業を実施している。施工後は仮設導水管出口で水温計測箇所を構築することで、気温上昇時の雨水排水の水温確認を行う予定である。
- 共用プール屋根排水の本設復旧については、2022年度実施に向けて仕様の計画検討中である。

共用プール建屋 屋根排水設備

- ① 陸側遮水壁設備の中でも、測温管150-7S周辺を軽油タンク・共用プール建屋に囲まれた立地であり、山側からの地下水の流れが集まる構造となっている。
- ② 陸側遮水壁の周辺設備の中でも、軽油タンクは周辺を泥質部までの矢板で囲まれており、軽油タンク周辺に集まった地下水が、測温管150-7Sの周辺に滞留する構造となっている。
- ③ 共用プール雨水排水設備の損傷（P10参照）など、地下水の流れに影響を与えるような周辺環境の変化があった場所である。

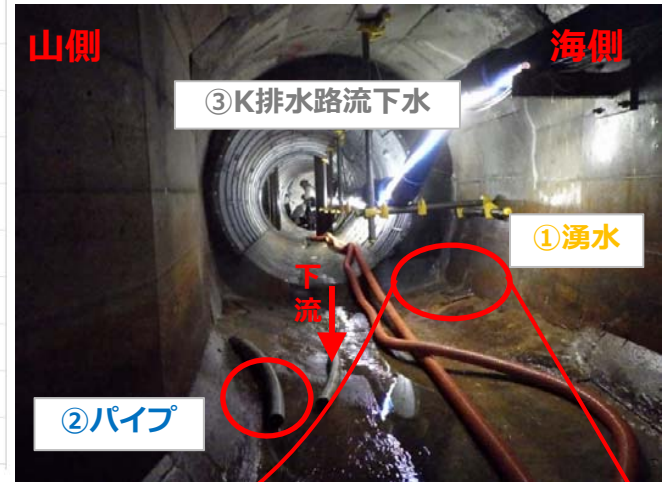
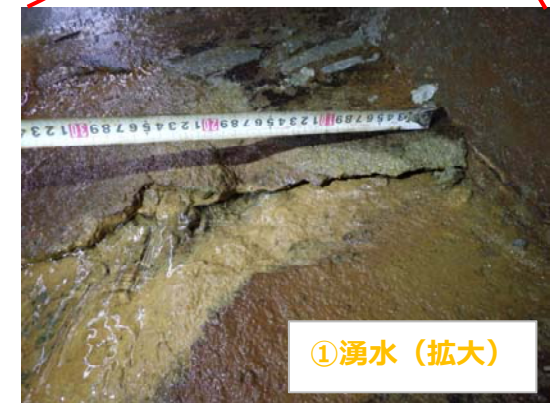
- 鋼矢板打設後、K排水路内の湧水の温度に変化は見られていない。
- ②湧水点については、昨年12月と比較すると泥質部までの鋼矢板設置以降で低い流量で安定していた。3月18日には湧水量がゼロとなったが、地震後に周辺の地下水位が低下した影響もあると考えられるため、今後も監視を継続していく。

K排水路内湧水・流下水の温度・流量の経時変化 (3/28時点)

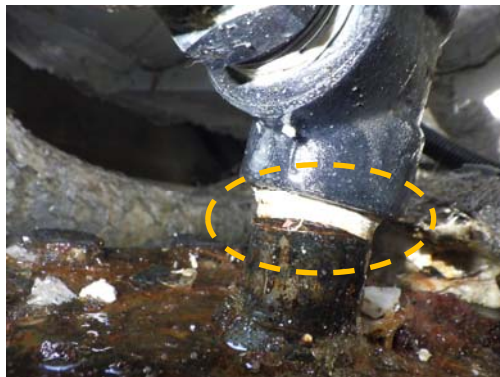
凍結管継手部 漏えい箇所

- 漏えいが確認された凍結管で凍結管継手部に歪みが確認されたことから、漏えい原因は部材の損傷であると推定した。
- 5BLK-H6は、陸側遮水壁設備の中でもヘッダー管の間に凍結管が配置されていること、凍結管と周辺部材（ヘッダー管等）が密集していることから、着氷により周辺部材との干渉が生じやすい箇所である。

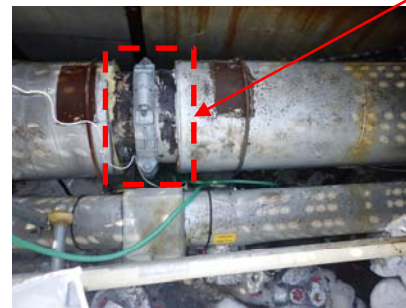
ブライン供給配管 ブライン漏えい箇所  
(保温取り外し後)

- 当該漏えい箇所のカップリングジョイントを取り外した結果「カップリングジョイント部に**配管ズレ**（現場状況写真）」を確認した。
- カップリングジョイント部にズレが生じた理由としては、カップリングジョイント部に何らかの応力が作用したと推察し以下に要因分析を実施。

- カップリングジョイント部にズレが生じた要因について継続調査中であるが、現場状況を踏まえ配管や配管架台の変位によるものと推測される。（今後漏えい箇所周辺の配管について調整を行う。）
- 想定要因にかかわらずブライン漏えいリスクを有しているカップリングジョイント部について、これまで「事後保全」としていたが、継続してデータ採取を行い「予防保全」を検討する。（保全方式については調査結果を踏まえ検討）
- 調査結果を踏まえ、他エリアについても調査範囲・方法について検討する。

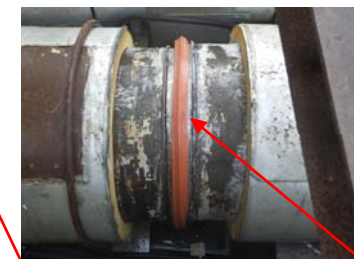
カップリング  
ジョイント

ゴムリング

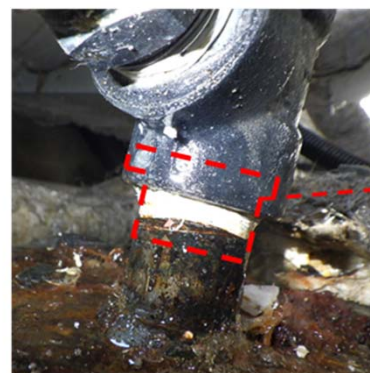
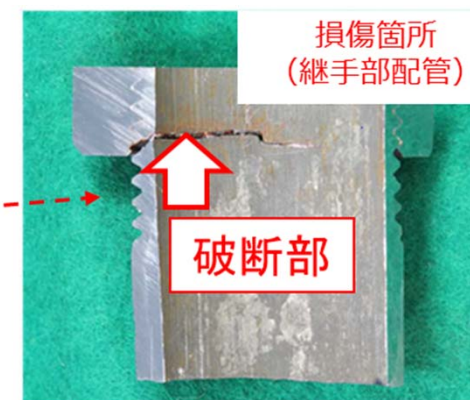
【凍結管継手部

- ・ 断面ミクロ観察の結果、配管外側のネジ底の部分から内面側に向けて破断していることが確認された。
- ・ 過去に同様の応力を受けたことでネジ底部に複数の亀裂が発生し、亀裂箇所にも外部応力が加わったことで破壊に至ったと推測された。

- 以上のことから、部材の損傷原因は外部応力による変位であると判断した。
- 現場調査の結果、漏えい箇所は周辺部材が密集した箇所（着氷時には部材が接する箇所も存在）であったことから、凍結管に生じた繰り返しの応力は、部材の密集と着氷によるものと推定した。

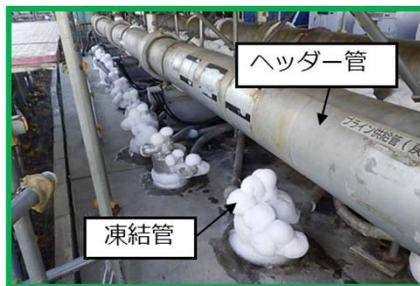
エリア③

- ・ヘッダー管の外側に凍結管が配置
- ・ヘッダー管/凍結管距離：100cm程度

- 5BLK-H6は、陸側遮水壁設備の中でもヘッダー管の間に凍結管が配置されていること、凍結管と周辺部材（ヘッダー管等）が密集していることから、ブライン循環（凍結時）に周辺部材との干渉が生じやすい箇所である。
- 5BLK-H6と同様に周辺部材との干渉が生じやすい箇所（下図エリア①）として6BLK-H1が挙げられ、これらの箇所については部材の交換を行っている。また、再発防止対策として氷の付着を抑制するための電熱線の設置などを検討している。
- ヘッダー管の間に凍結管が配置されているが、5BLK-H6より離隔距離が離れているような箇所（下図エリア②）も存在するため、当該箇所については部材同士の離隔の変動がないか測量を行うなど監視を強化する。
- 今後、これまでの結果を踏まえた点検方法や保全方法について検討し改定・実施していく。

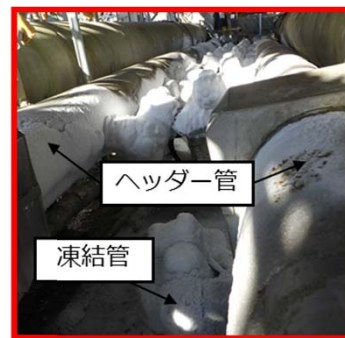
エリア①

- ・ヘッダー管の間に凍結管が配置
- ・ヘッダー管/凍結管距離：30～50cm
- ※ 着氷時には接する箇所あり

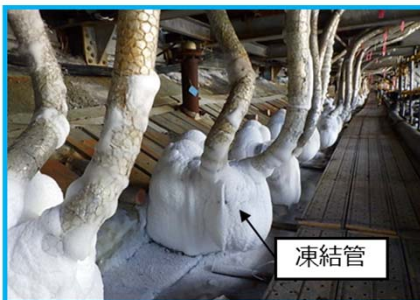
エリア④

- ・ヘッダー管は架台上部に配置
- ・ヘッダー管/凍結管距離：400～500cm

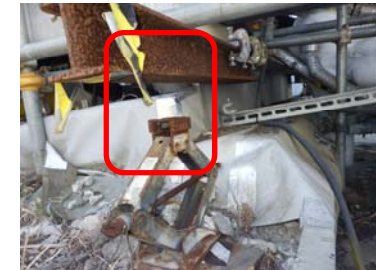
現場確認を実施した結果配管・架台が  
変位している箇所が確認された。  
今後レベル計測を行い、詳細な配管の動きを調査する。  
(レベル計測については2022年3月16日発生の  
地震前後のデータを採取し比較・検討を行う。)

変位確認箇所

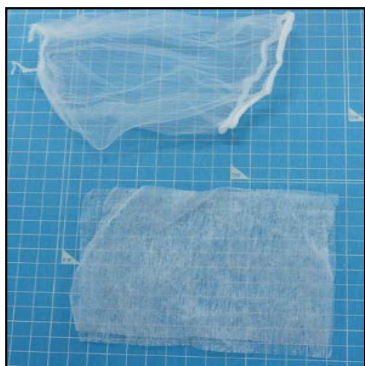
フィルタカバー

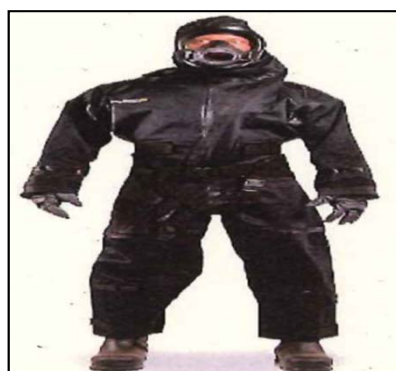
※遮蔽スーツは $\beta$ 線の上昇がみられた場合に着用

遮蔽スーツ（ $\beta$ 線低減）

高 $\beta$ 線被ばく防護：水晶体ガラスバッジ、足ガラスバッジ、遮蔽スーツ（RST）※、フェイスガード

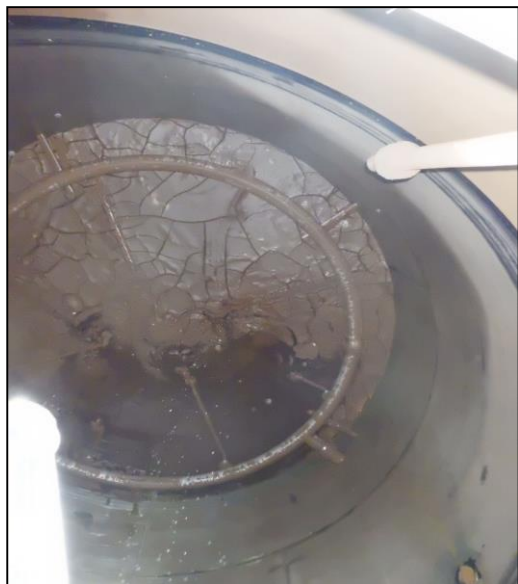
【2020/9/10】

タンク内部（M/Hより撮影）

原子炉冷却材浄化系  
廃樹脂貯蔵タンク

タンク開口部がM/Hのみであること、また漏えい配管からタンク外へ排出させようとしたが樹脂がうまく排出しないことから、勾配が低い位置（漏えい配管側）のタンク天板に開口部を設け、ポンプ設置する等の検討を行う。

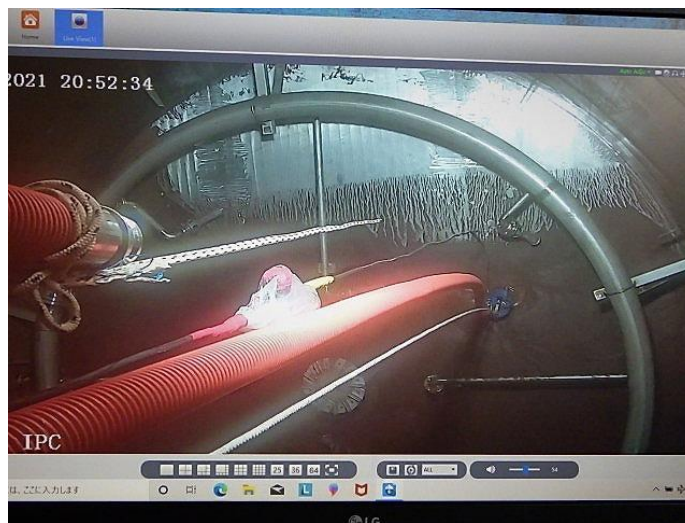
【2022/2/9】

- M/Hから散水し、漏えいした配管からタンク外へ樹脂を排出、タンク外で回収を実施したが、水は排出されるものの樹脂の排出が少ない。
- またM/Hからタンク底部にポンプを設置しタンク内での回収を実施したが、漏えい配管側に向けて勾配があり、ポンプ側（M/H側）に樹脂が集まらず、勾配が低い南側の回収が困難。
- いずれのやり方も、進捗はあるものの時間が掛かっており年度内に回収は困難な状況。

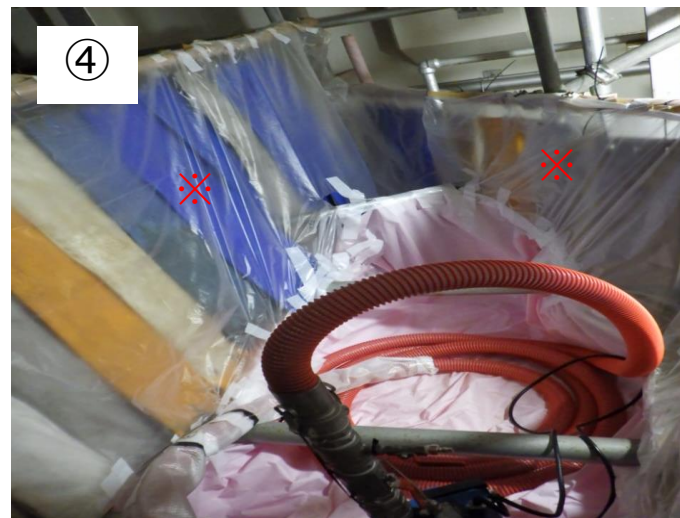
【CUW廃樹脂貯蔵タンク外廃樹脂回収作業エリア】

※  
遮へい材設置状況

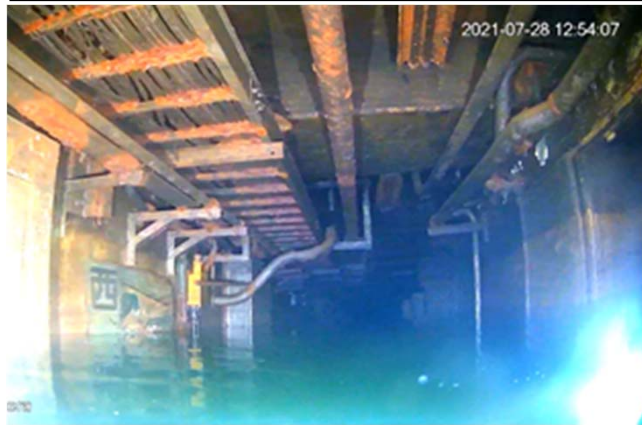
① 最下階の様子 (PMB) (水上)

➡ ゼオライト土嚢等を敷設した全域の調査・視認が出来た。一部、土嚢袋は破損しているものの、概ね土嚢の原型は保持していることを確認。一部、干渉物があることも確認。

- PMB, HTIはゼオライト土嚢・活性炭土嚢を最下階に敷設した後、建屋滞留水の受け入れを実施しており、現在は高線量化している。
  - これまでの調査により判明した最下階の状況は以下の通り。
    - PMB, HTIの最下階の敷設状況をROVで目視確認済（下図参照）。
    - 土嚢袋は概ね原形を保っているが、劣化傾向があり、一部の袋に破損がみられる状況。
    - 確認された土嚢表面の線量はPMBで最大約3,000mSv/h, HTIで最大約4,400mSv/h。
    - 空間線量は、水深1.5m程度の水面で、PMBは最大約410mSv/h, HTIは最大約180mSv/h。
    - ゼオライト土嚢は主に廊下に敷設され、セシウムを主として吸着しているため表面線量が非常に高い状況。活性炭土嚢は主に階段に敷設されており、多核種を吸着。
- ➡ 水の遮へい効果が期待できる水中回収を軸として、検討を進めている。

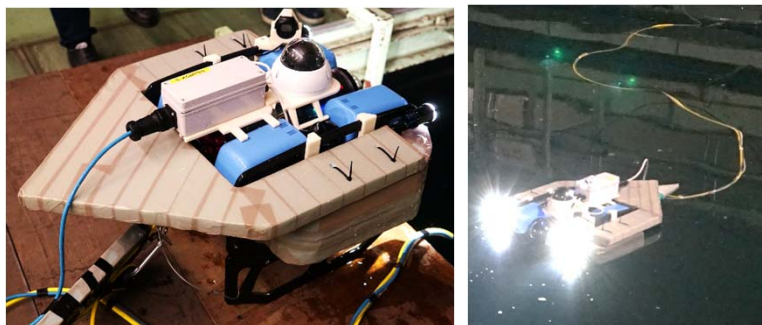
## 調査に使用したボート型ROV

- ・ 市販水中ROVをボート化改造 (内製化)
- ・ カメラと線量計を追設し、水面上と水面下を同時撮影
- ・ 水面を航走し、水中の濁りを抑制

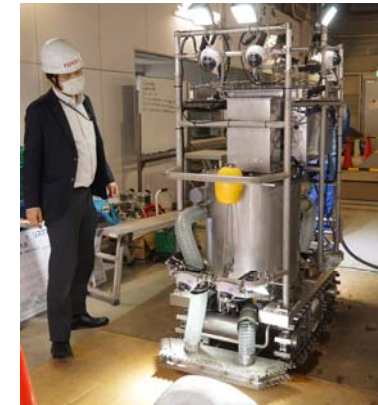
開発中の試作機

- 集積ロボット（ROV+ポンプ）でゼオライトを吸引し、集積予定の場所まで移送する。
  - ✓ 試作機を作り、モックアップ（水槽内のゼオライト集積）を実施。モックアップ用水槽内のゼオライトは、遠隔で移送可能なことを確認している。
  - ✓ 今後、現場を模擬した環境で、より実機に近い試作機を製作したうえで、現場作業を実施する計画。

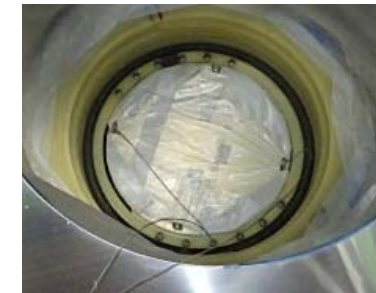
遮へい種類	放射線	×1※1 (mSv/h)	×2※1 (mSv/h)
アルミ遮へい	1cm	2.24	2.47
	70μm	7.96	10.27

アルミ遮へい設置状況  
(外周部に若干の隙間有り)

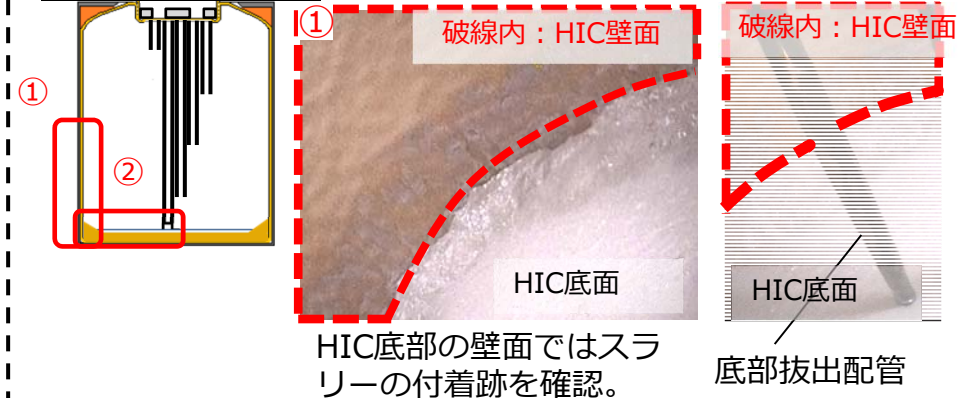
### OHIC 2 基目

HIC底部の壁面ではスラリーの付着跡を確認。  
底部抽出配管吸込み口は残存スラリーの液面下であり、抜出終了後に周囲のスラリーが吸込み口近傍に流入したものと推定

- ファイバーカメラで確認した範囲では、HIC容器に損傷は確認されなかった
- 1基目、2基目ともにポンプにより空気を吸込み始めたのを確認しスラリーの移送を停止しているが、1基目よりスラリー量が多いと推定される2基目の方が残スラリーが多かった
- 3基目以降のHICでも1基目、2基目と同程度の残スラリーが残ると想定されるため、抜き出し方法の見直しを検討

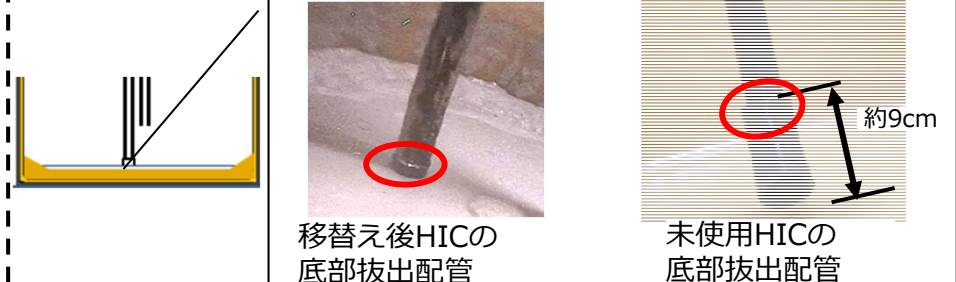
## ➤ HIC底部のスラリーの状態

底部抽出配管先端のエルボー部が一部露出していることから、残スラリーの液面高さはおよそ8cm程度と推定

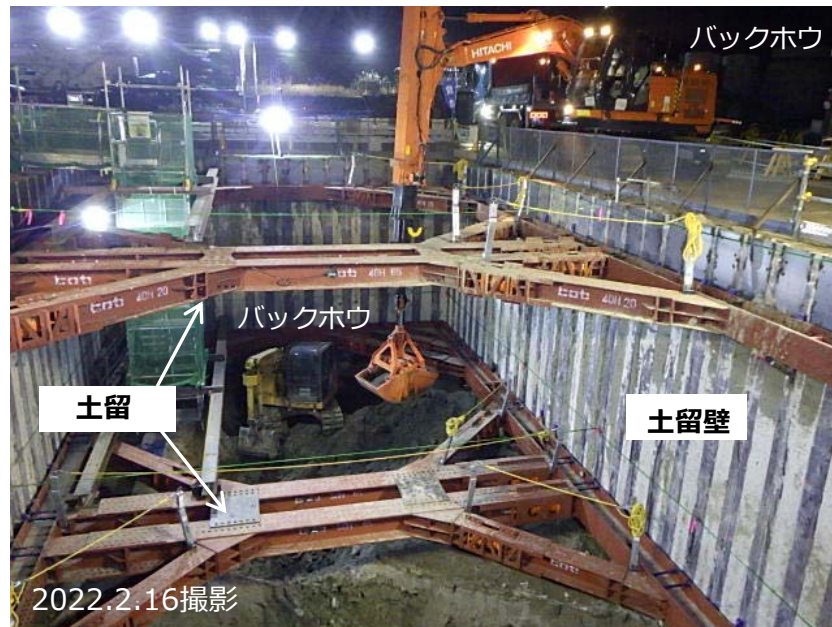
写真① 立坑掘削状況

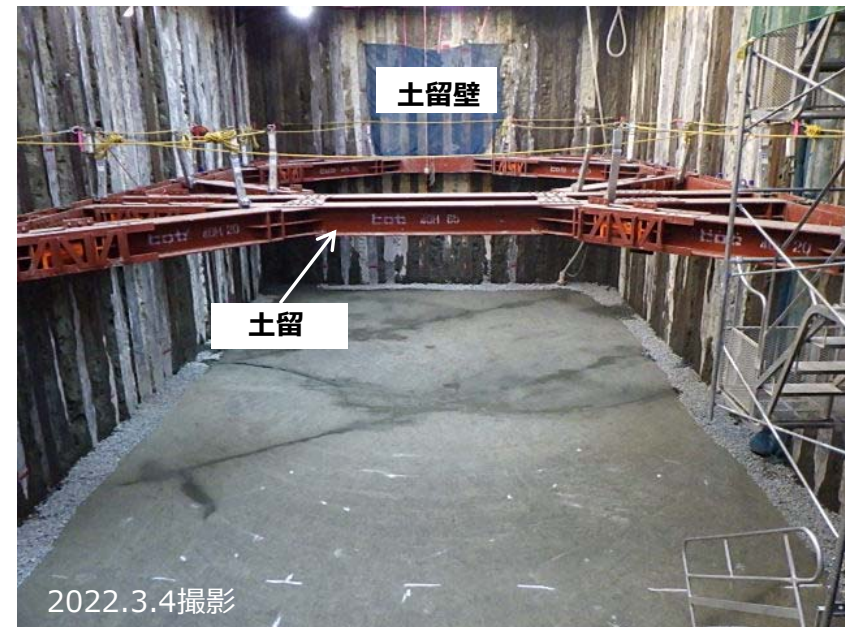
写真② 立坑掘削完了

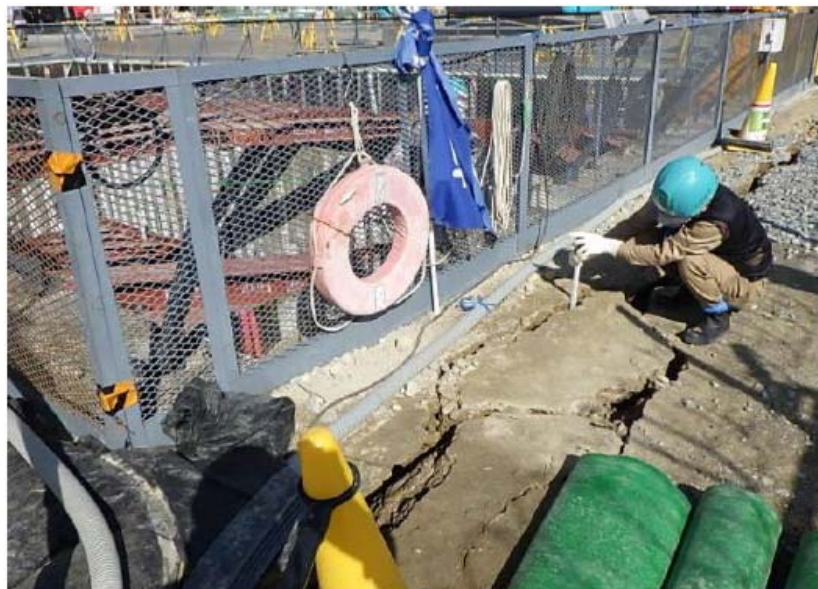
写真① 地震後の地割れの状況（下流水槽近傍付近）

### 3. 3.16福島県沖地震による被害状況と対策

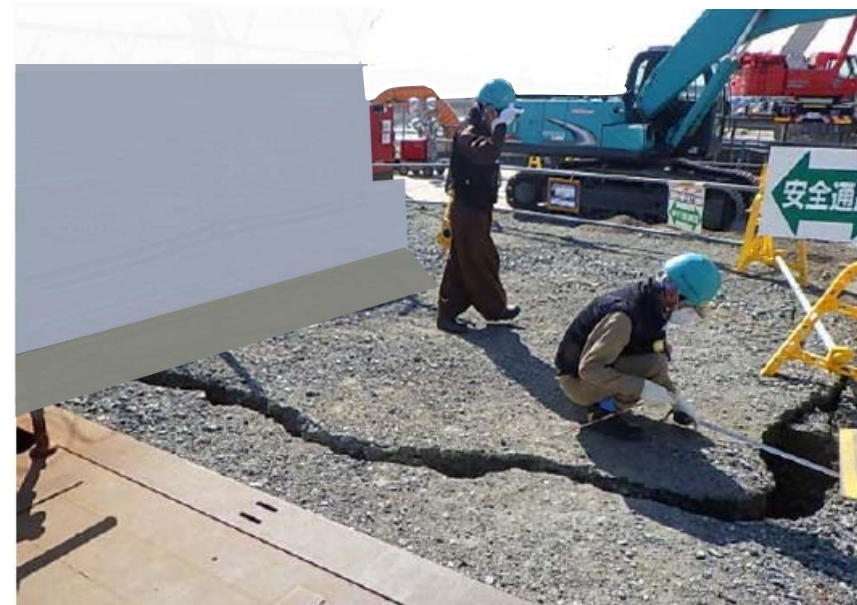
写真② 地震後の地割れの状況（下流水槽周辺付近）
