# 建屋周辺の地下水位、汚染水発生状況

～建屋への雨水・地下水流入量の現状と  
今後の建屋への地下水流入抑制対策について～

# 1/2号機排気筒ドレンサンプピットの対応状況について

# (報告) 津波対策の進捗状況

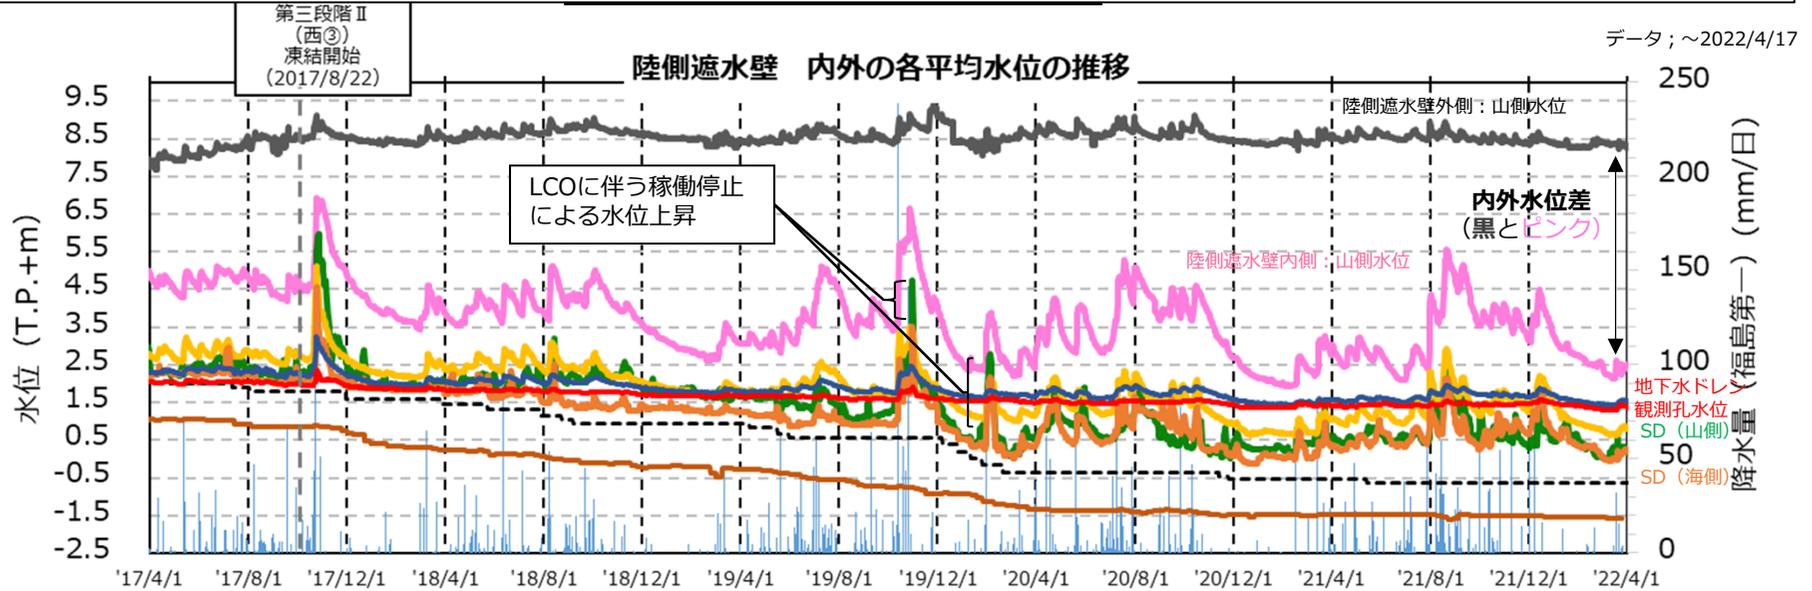
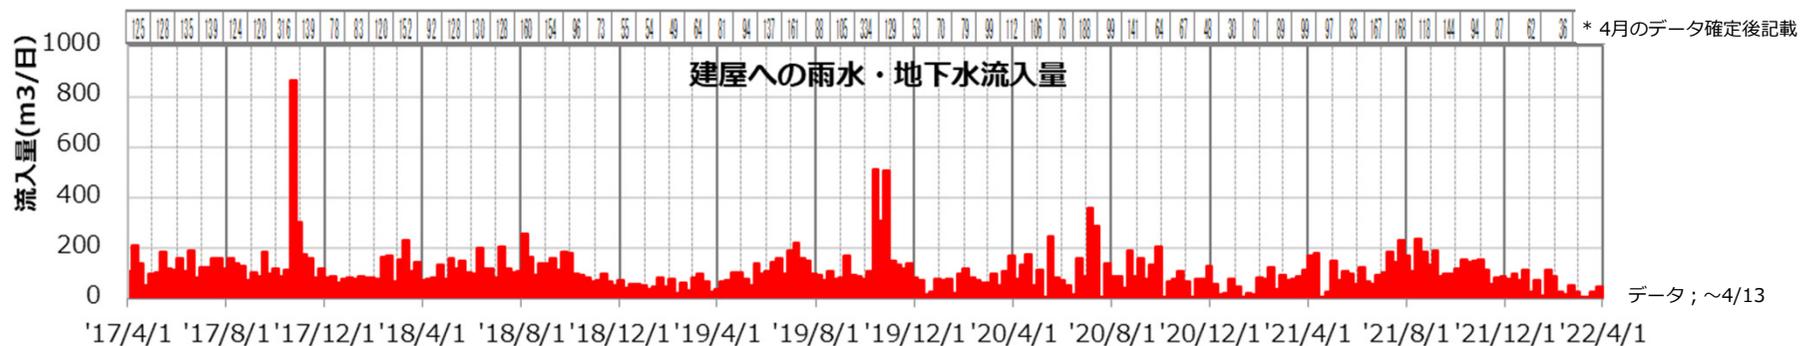
# 1-1. 建屋周辺の地下水位の状況

- 陸側遮水壁内側エリアの地下水位は山側では降雨による変動があるものの、内外水位差は確保した状態が維持されている。
- 地下水ドレン観測井水位は約T.P.+1.4mであり、地表面から十分に下回っている（地表面高さ T.P.+2.5m）。

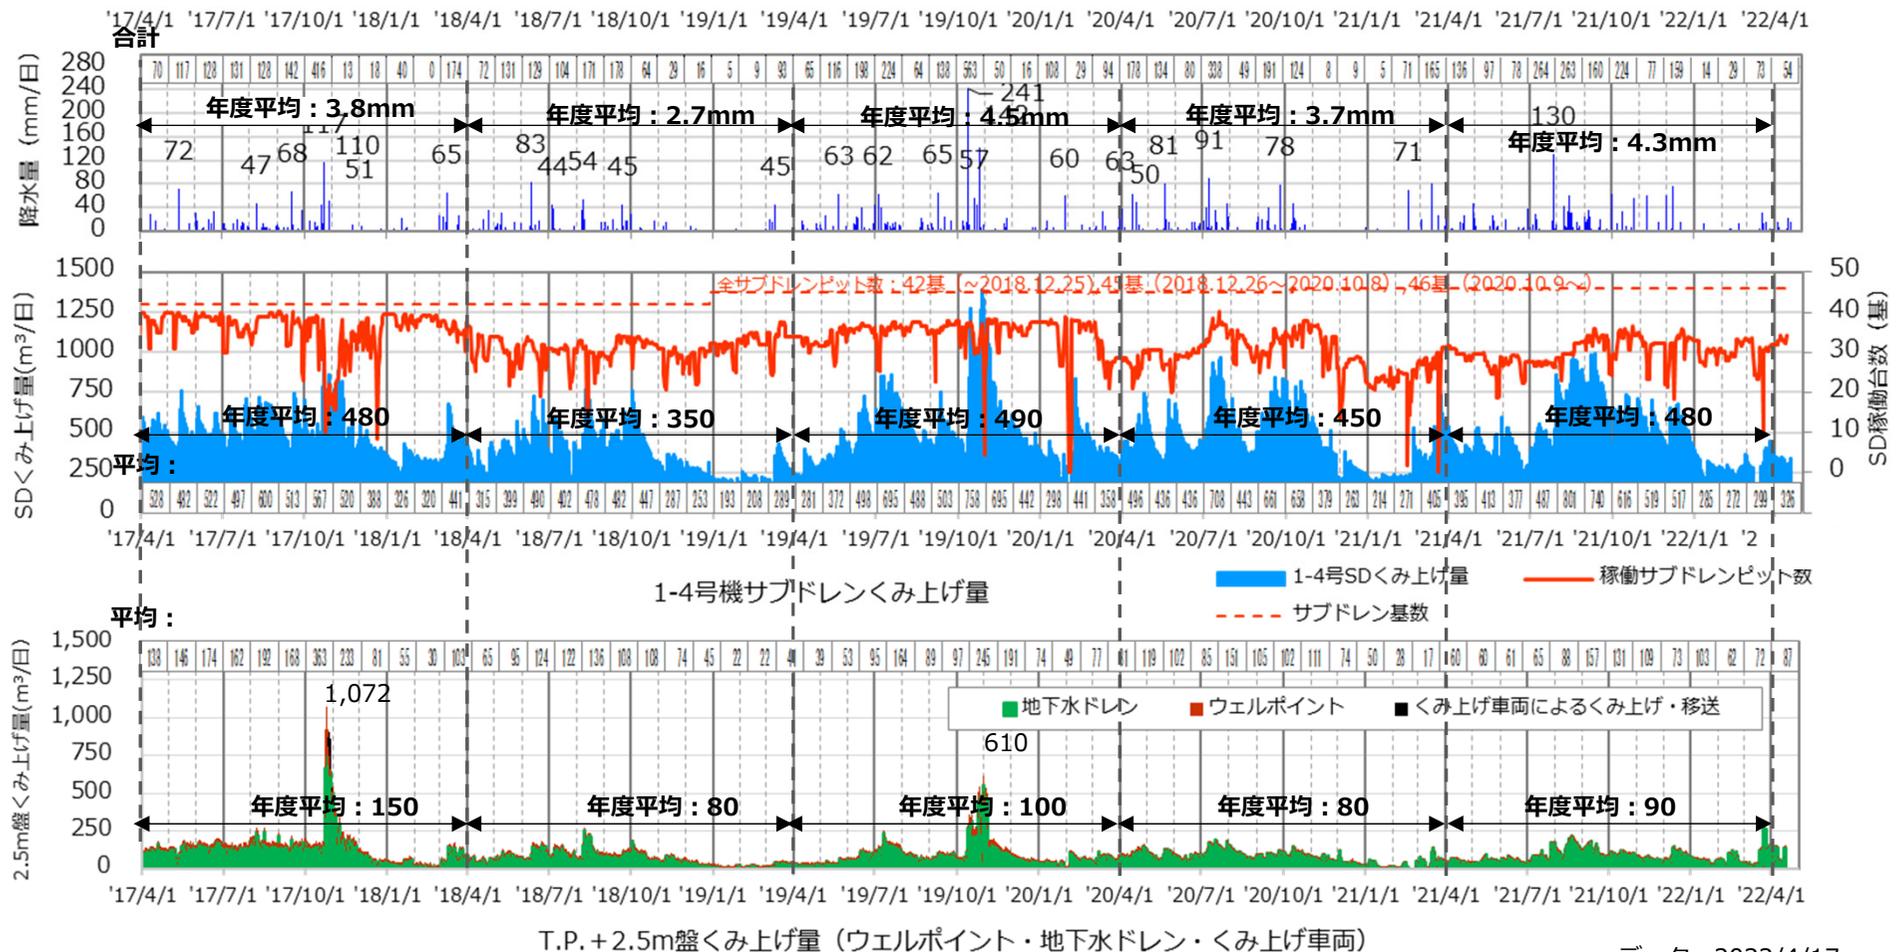
# 1-2.サブドレン・護岸エリアのくみ上げ量の推移

- 重層的な汚染水抑制対策により、地下水位の制御性が向上し、特に渇水期においては、サブドレンくみ上げ量が低下しているものの、地下水位を管理することが可能となっている。
- 護岸エリア（T.P.+2.5m盤）においては、2020～2021年度のくみ上げ量は同程度で、2019年10月の台風時のような大幅なくみ上げ増となることも確認されていない。

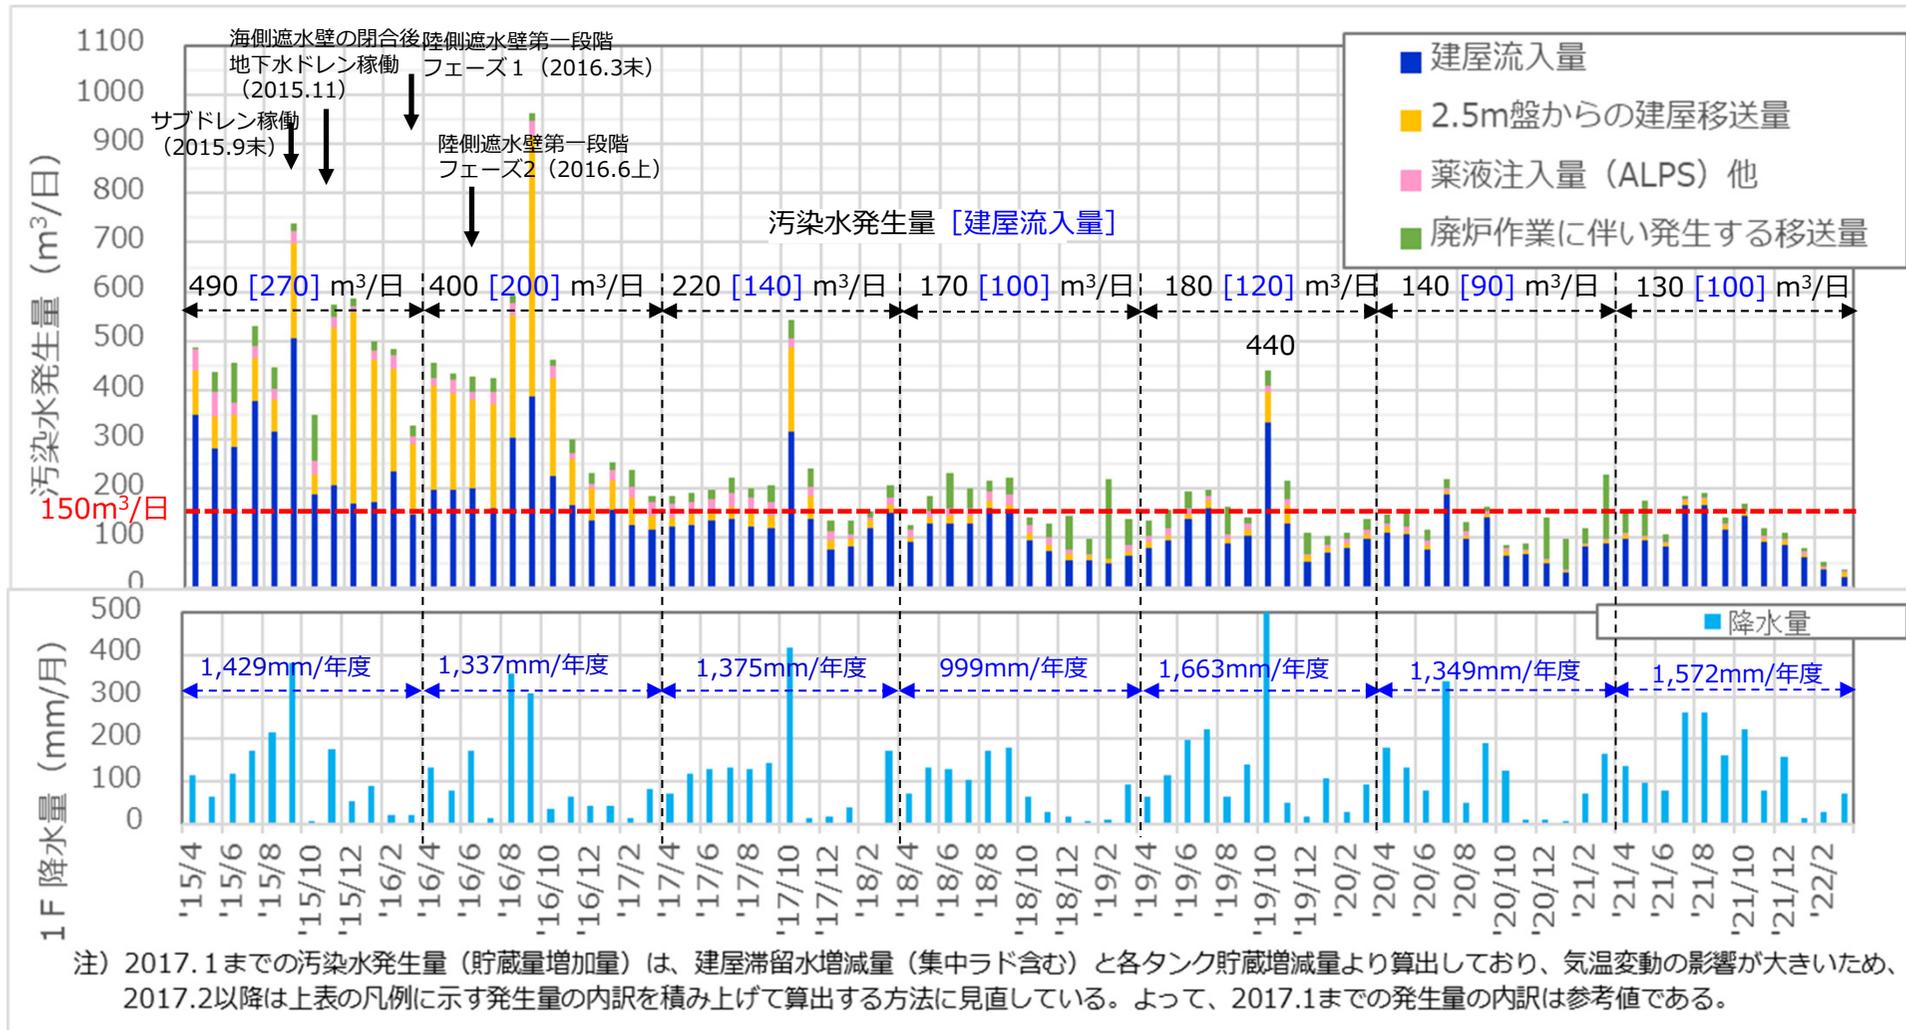
## 2-1.汚染水発生量の推移

- 2021年度は、降水量が1,572mm（2020年度:1,349mm）であり、平年降水量（1,473mm）よりも多い状況ではあるが、汚染水発生量は約130m<sup>3</sup>/日であった。
- 2021年度の降水量は比較的多かったが、建屋流入量は約100m<sup>3</sup>/日に抑制されており、雨水流入対策により抑制効果が見られていると考えられる。

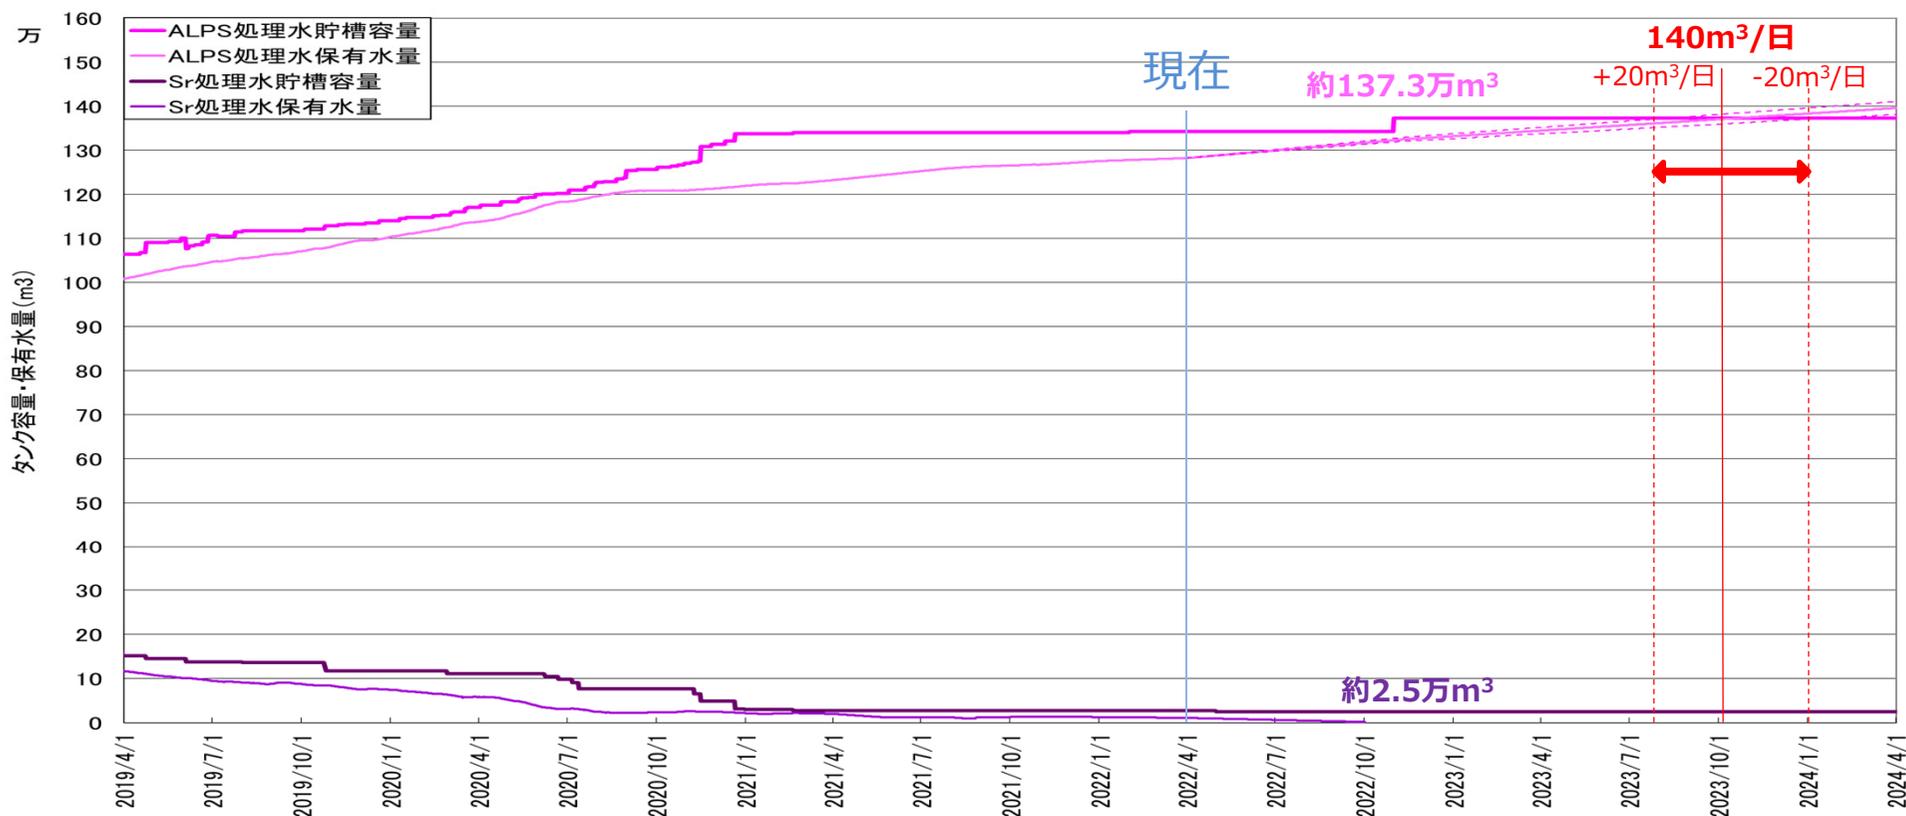
タンク総容量と保有水予想の比較

- 2021年度の汚染水増加量としては、130m<sup>3</sup>/日と評価
- 2022年度以降の汚染水増加量を140m<sup>3</sup>/日 ± 20m<sup>3</sup>/日と仮定すると、貯留計画容量到達時期は、**2023年の夏～秋頃となる見通し。**

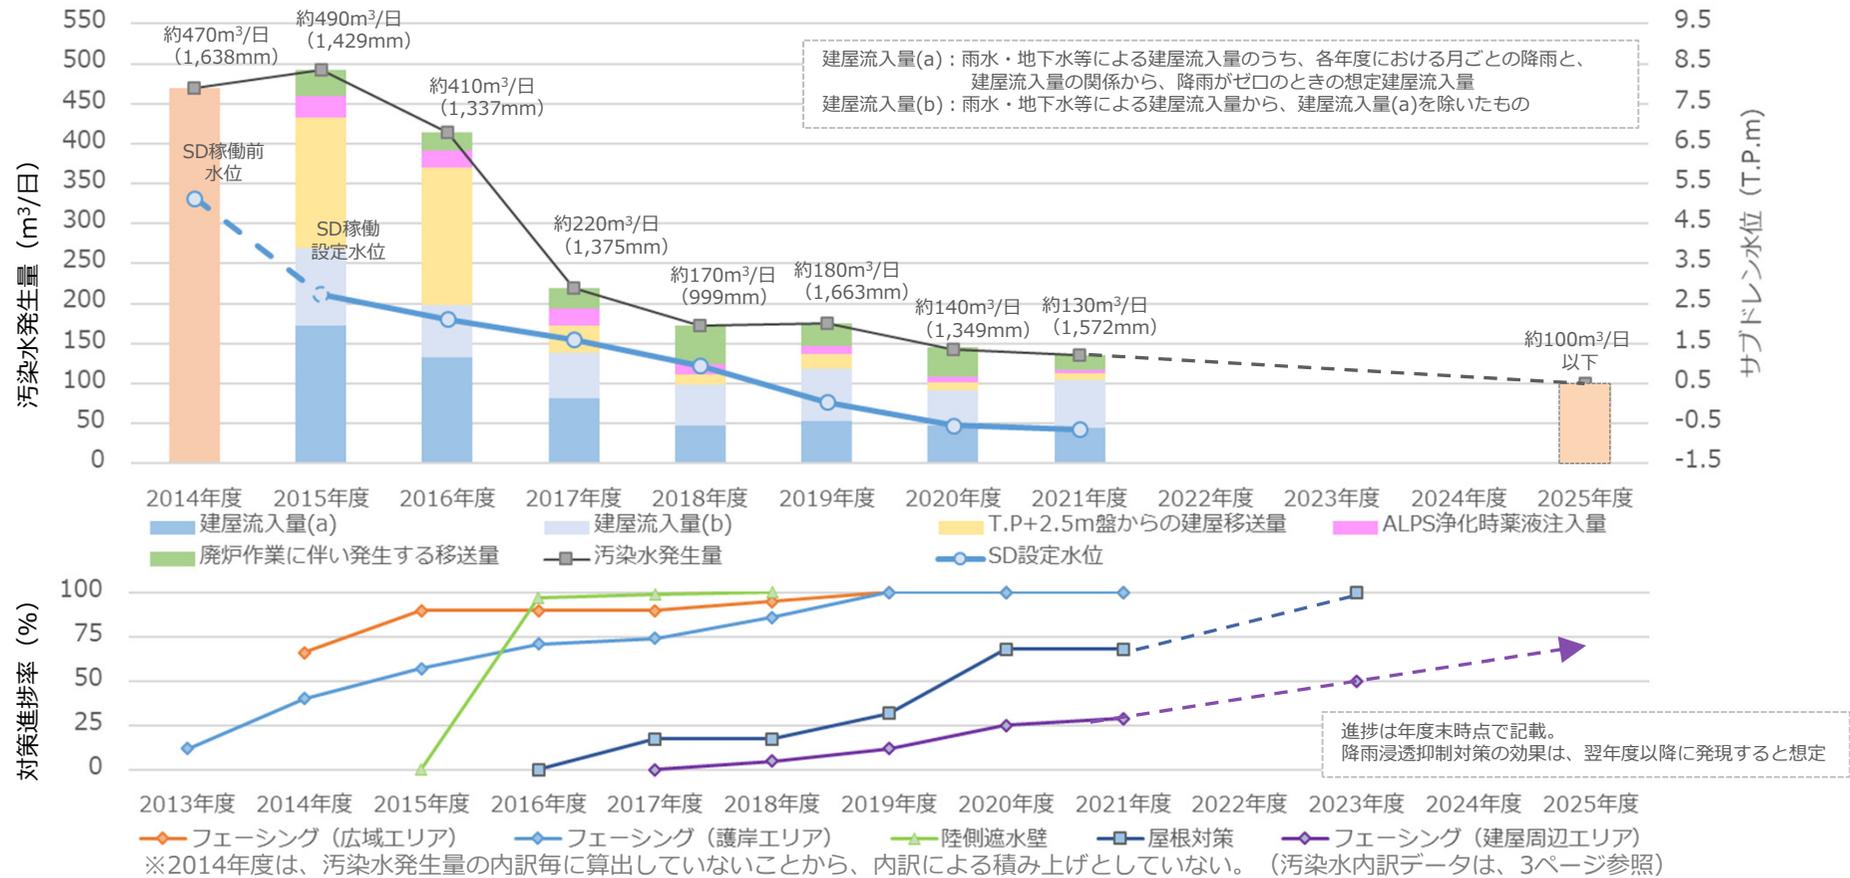
## 2-2.汚染水抑制対策の進捗と汚染水発生量の推移

■ 重層的な汚染水抑制対策の進捗に伴い、汚染水発生量は降雨の影響があるものの、年々と低減傾向となっている。今後も重層的な汚染水抑制対策を継続し、計画的に対策を実施していくことにより、2025年内に汚染水発生量100m<sup>3</sup>/日以下を目指している。

2014.5 ◆地下水パイパス稼働	2015.9 ◆サブドレン稼働	2017.8 ◆陸側遮水壁 (最終閉合)	2020.3 ◆#3Rw屋根対策完了	2023年度 ◇凍土内フェーシング 50%完了目標	2025年内 ◇汚染水発生量 100m <sup>3</sup> /日以下
2015年度 ◆広域フェーシング概成	2015.10 ◆海側遮水壁閉合	2017年度 ◆2.5m盤フェーシング目地対策	2020年度 ◆#3T/B屋根対策完了 ◆#3R/B屋根北東部	2023年度 ◇#1R/Bカバー設置 (#1Rw/B雨水対策含む)	
	2015.11 ◆地下水ドレン稼働	2018.2 ◆#3R/Bカバー設置			
	2016.3 ◆陸側遮水壁凍結 (フェーズ1)	2016年度 ◆陸側遮水壁 海側凍結完了	2018.3 ◆SD系統処理能力 増強完了(1,000⇒2,000m <sup>3</sup> /日)

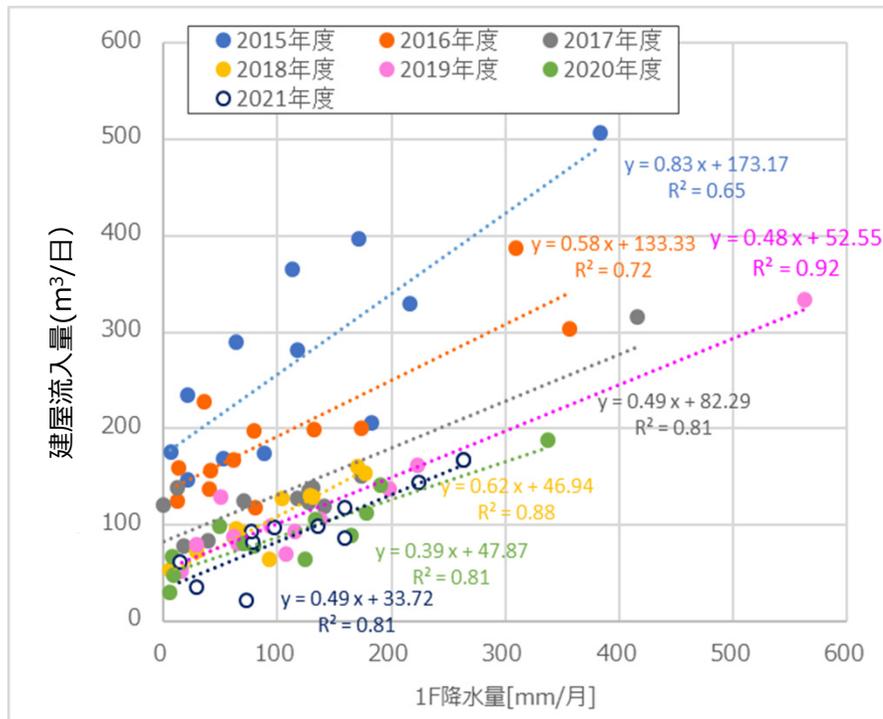
### 建屋流入量

- 建屋流入量は、降雨により増加する傾向はあるものの、年々抑制されており、2020年度以降に建屋屋根補修及び建屋周辺のフェーシングを進めた結果、2020年度以降は降雨時の建屋流入量が抑制されている傾向になってきていると評価している。
- T.P.2.5m盤からの建屋への移送量は、降雨による増加傾向は大幅に抑制され、2018年度以降は降雨による増分は殆どなくなっている。

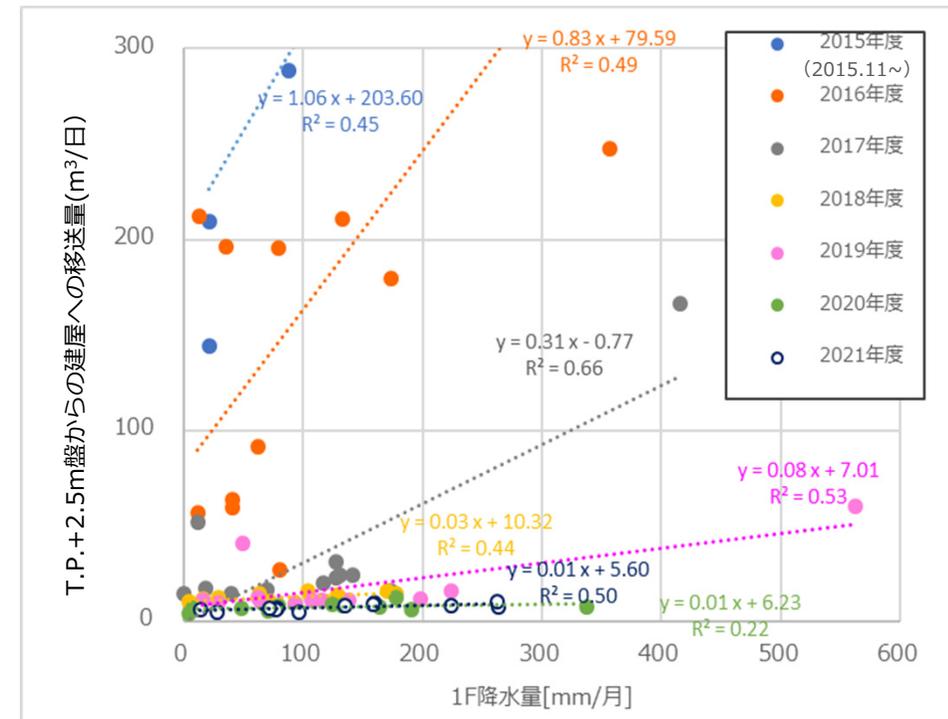
### T.P.+2.5m盤からの建屋への移送量

※2020.8月データは、本設ポンプによる移送に伴う建屋流入量のバラツキを考慮して、回帰分析において除外している。

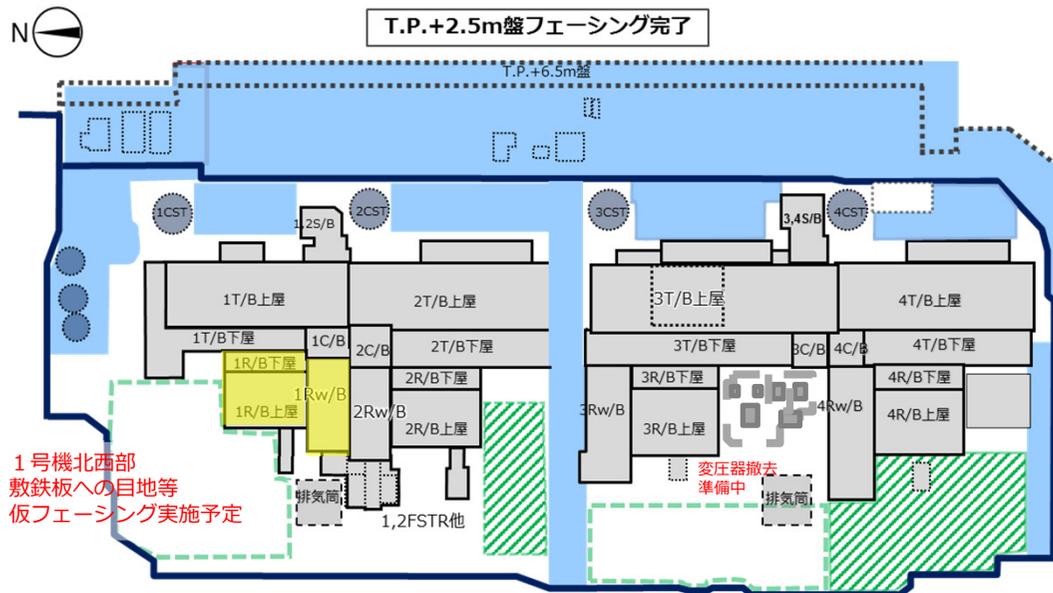
## 2-5.2021年度時点での建屋への雨水・地下水流入量について

- 1-4号機建屋への雨水・地下水流入量を号機毎から更に建屋毎に再分割した結果、2号機R/Bと3号機T/Bが多いことが確認された。
- 2号機R/Bと3号機T/Bについて、通年及び少雨期も流入量が多い傾向は変わらず、少雨期に関してはほぼこの2箇所の建屋への流入が支配的である。
- 1号機は、ほぼ雨水の流入であり、カバー工事により抑制可能と考えている。
- 2号機、3号機の降雨時の流入量に関してはフェーシングを進めて行く事で抑制していくと考えている。
- 1号機、4号機の地下水流入量は殆ど確認されていないため、建屋の底盤からの流入は限定的と思われる。

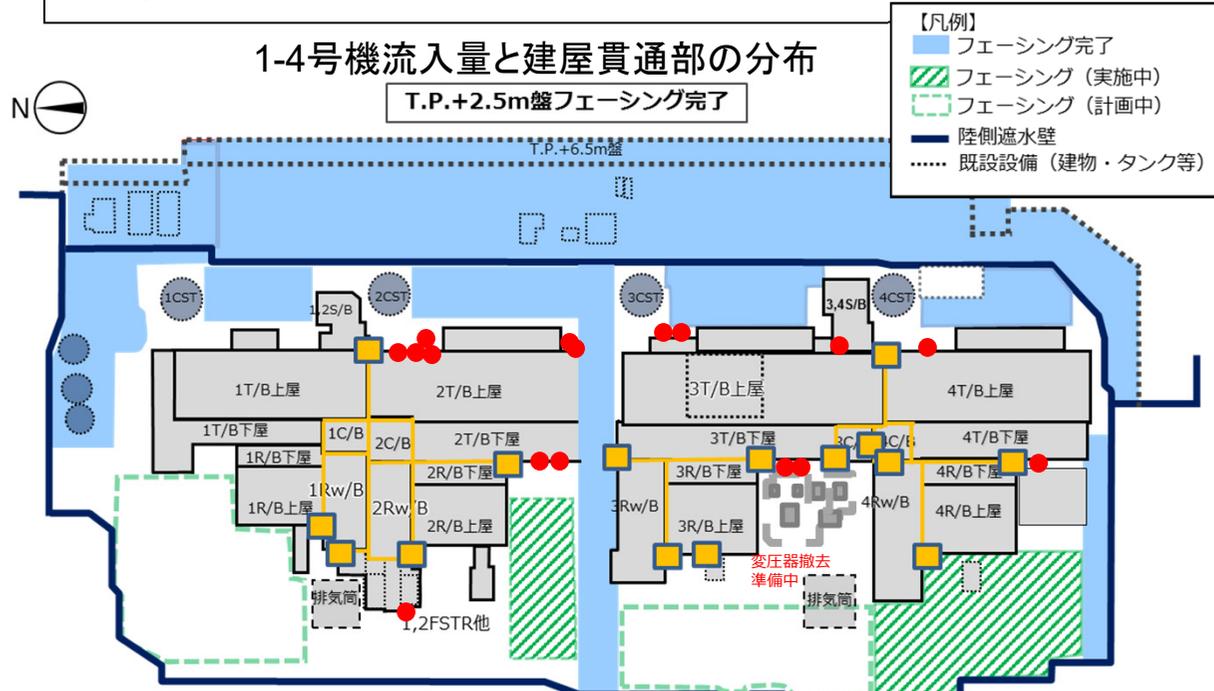
### 3-2.今後の建屋流入量抑制対策の検討

- 建屋への流入量は、サブドレン稼働以降、降雨が少ない時期においては、サブドレン水位を低下させてきた事によって低減傾向が確認されている。これは、1-4号機建屋外壁の建屋貫通部（配管、ダクト・トレンチ等）の数が、水位の低下とともに減少していることが要因と評価している。
- 降雨時の一時的な建屋流入量の増加は、1-4号機周辺のフェーシングにより雨水流入対策を進めていく計画である。更なる流入抑制は、残存する配管等の建屋貫通部、建屋間のギャップ（すきま）端部への止水対策を検討する。

- 深部 (TP.2m以下) 建屋貫通部 (16箇所)  
 海水配管トレンチ (閉塞済み) 含む  
 2号機: 9箇所、3号機: 5箇所、4号機: 2箇所
- 建屋間ギャップ端部 (外壁境界部) (15箇所)

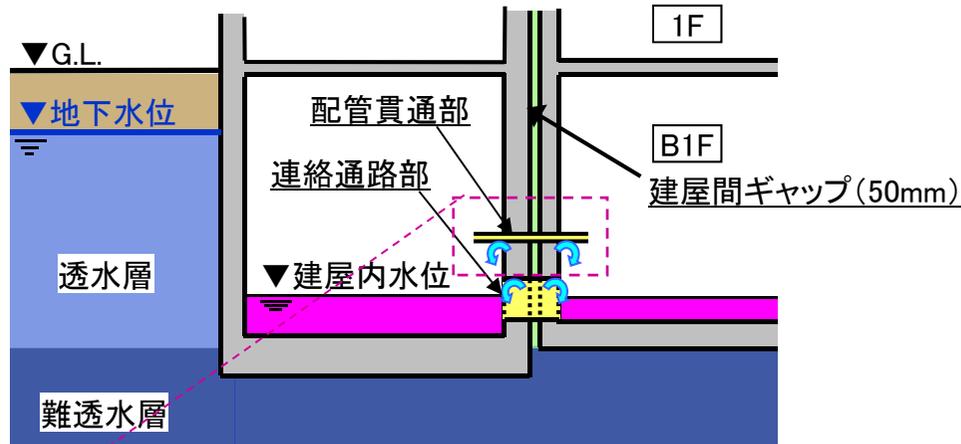
### 3-5. 建屋間ギャップ貫通配管について

- 各建屋間ギャップ部には貫通配管があり、ラバーブーツ等の損傷による地下水の流入が、他の建屋で確認されている。

※震災前はサブドレンにより地下水位は低位で運用

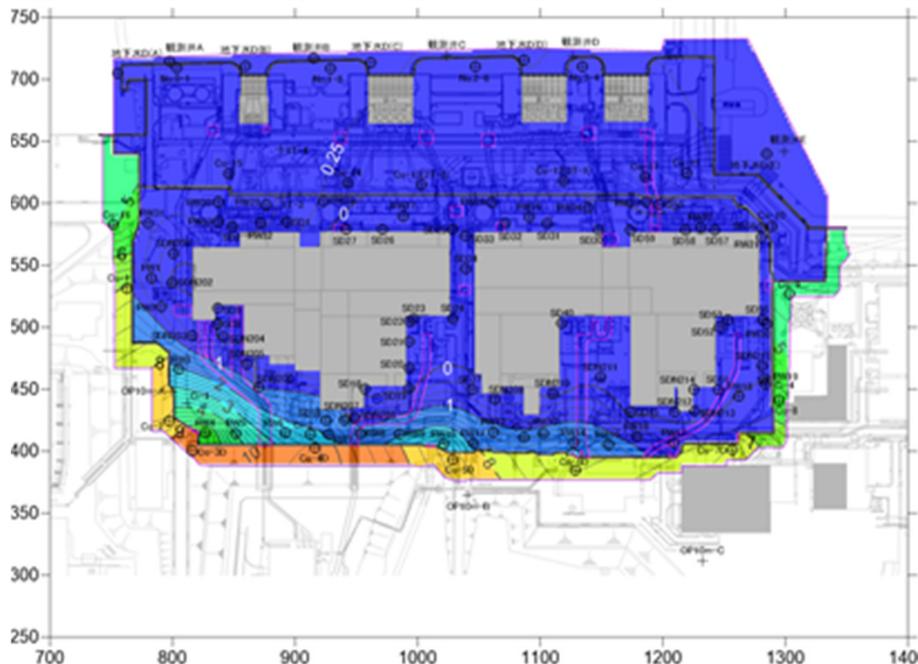
中粒砂岩地下水位コンター(解析結果)

- 現状の地下水解析モデルで、陸側遮水壁とサブドレンの運用を継続し、1-4号機周辺の陸側遮水壁内の解析を行った結果、建屋への地下水流入量は約50m<sup>3</sup>/日となった。
- 2022年3月時点で降雨が少ない時期は、1-4号機建屋への雨水・地下水流入量は約50m<sup>3</sup>/日前後と概ね合致している。
- 同様の条件（陸側遮水壁、SD、フェーシング）で1-4号機建屋の外壁の透水係数を低下させた場合、建屋への地下水流入量は約1/3となっており、外壁の透水性を低下させることで更なる流入量の抑制が可能と評価される。

1-4号機の建屋外壁の透水係数  
 現状： $5 \times 10^{-6}$  (cm/sec) ※1  
 建屋流入量：約50m<sup>3</sup>/日※2

⇒建屋外壁： $1 \times 10^{-7}$  (cm/sec)  
 にした結果  
 建屋流入量：約1/3に低減

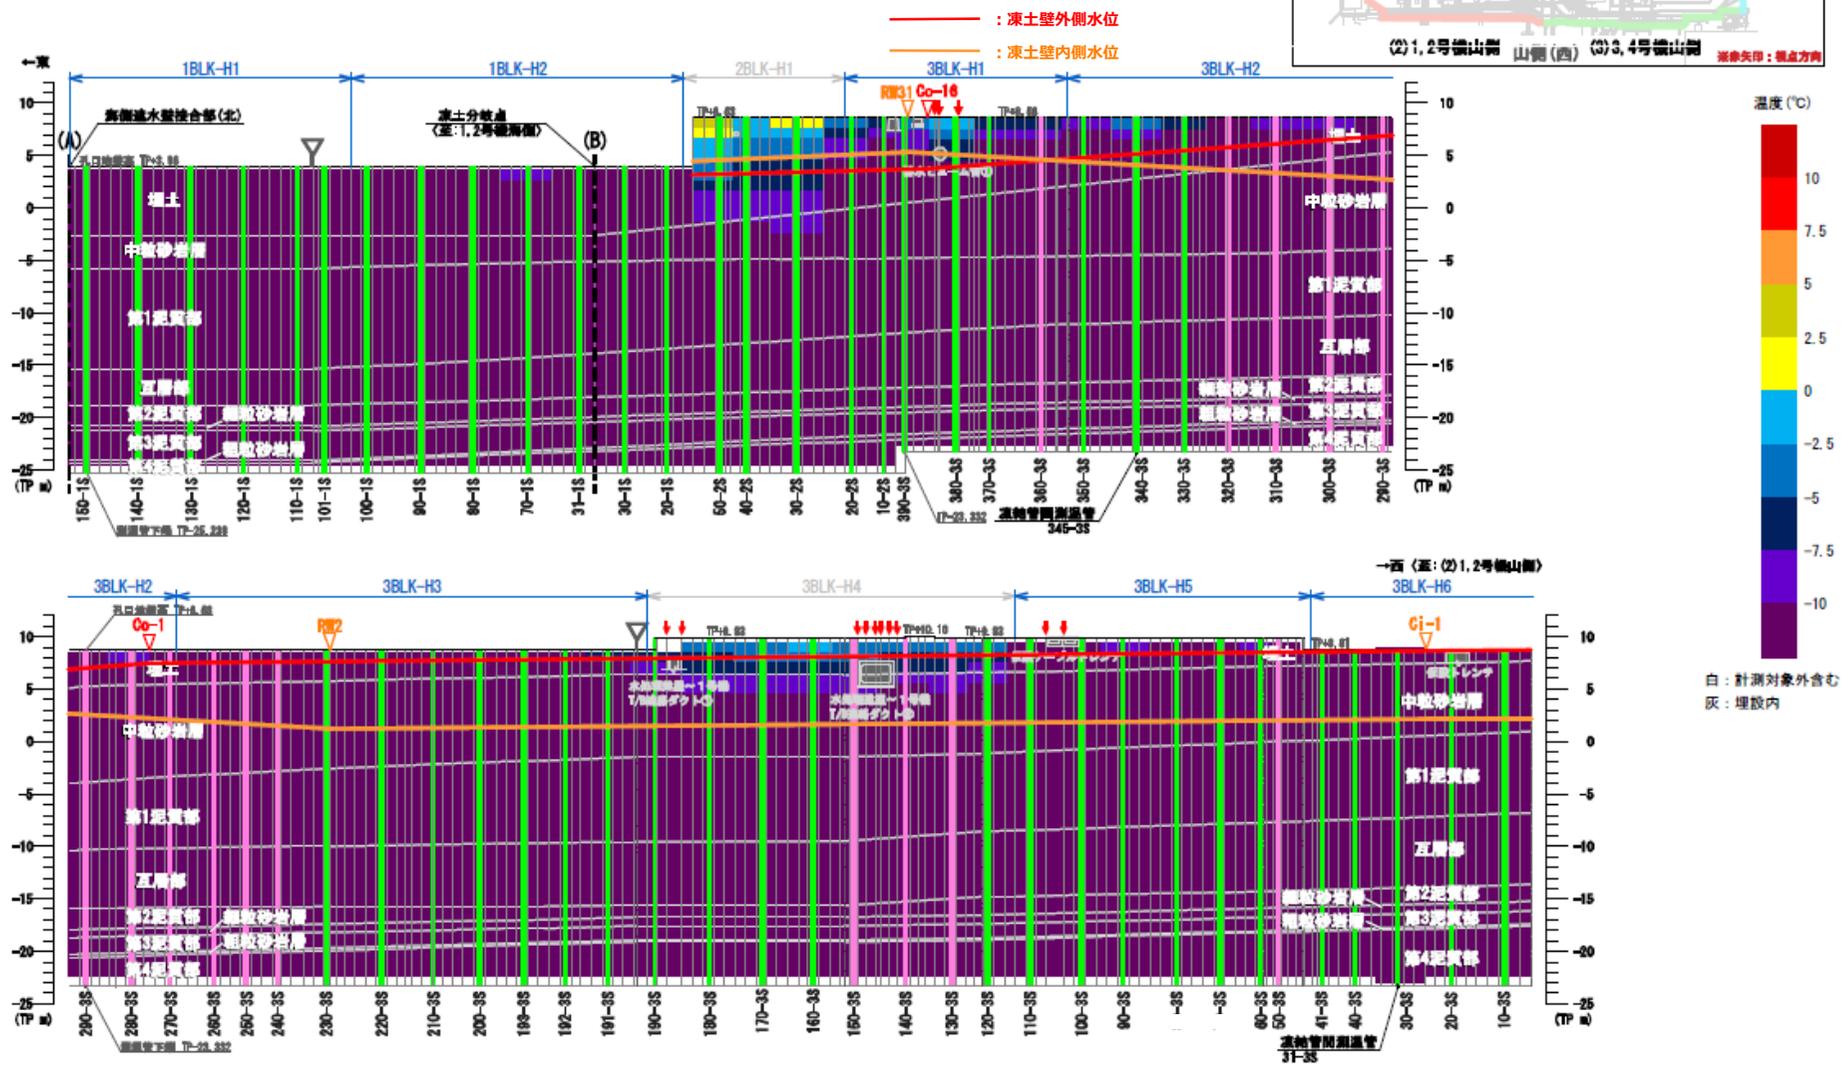
# 【参考】 1-1 地中温度分布図 (1号機北側)

(1) 1号機北側 (北側から望む)

(温度は4/19 7:00時点のデータ)

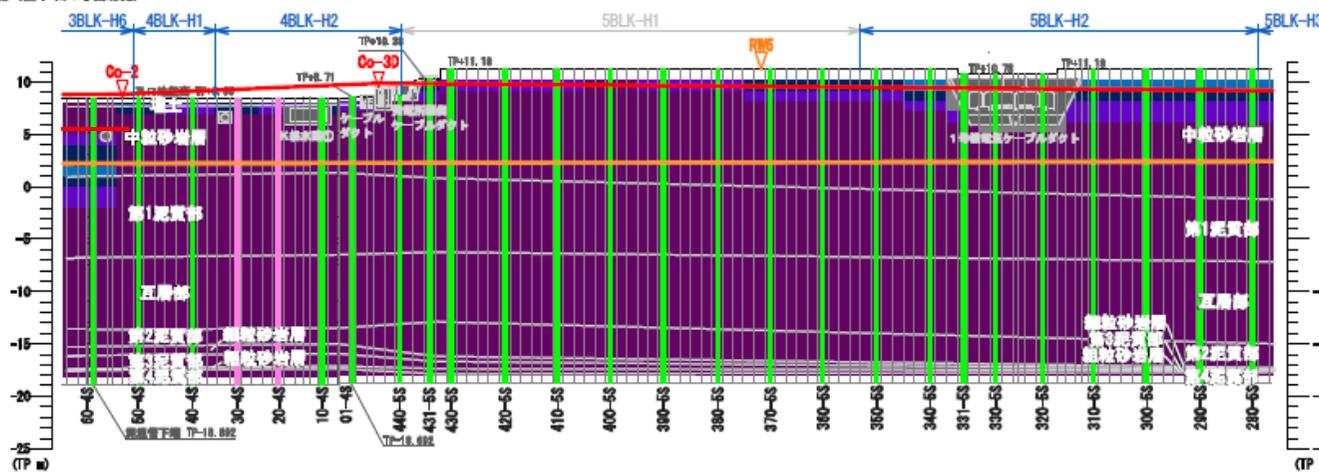
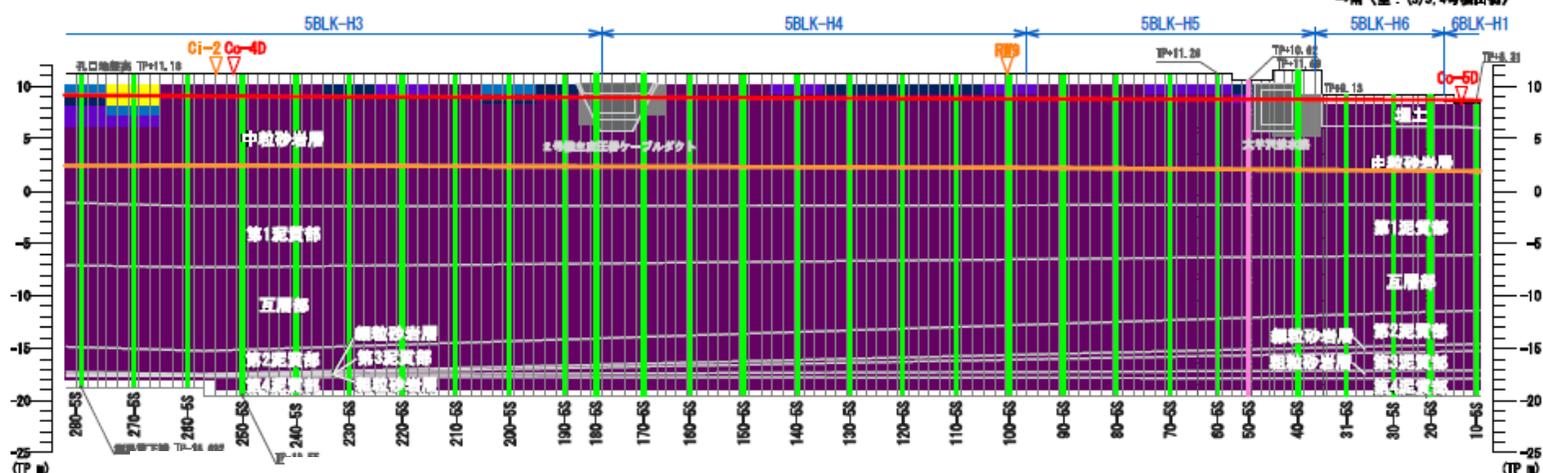
# 【参考】 1-2 地中温度分布図 (1・2号機西側)

(2) 1,2号機山側 (西側から望む)

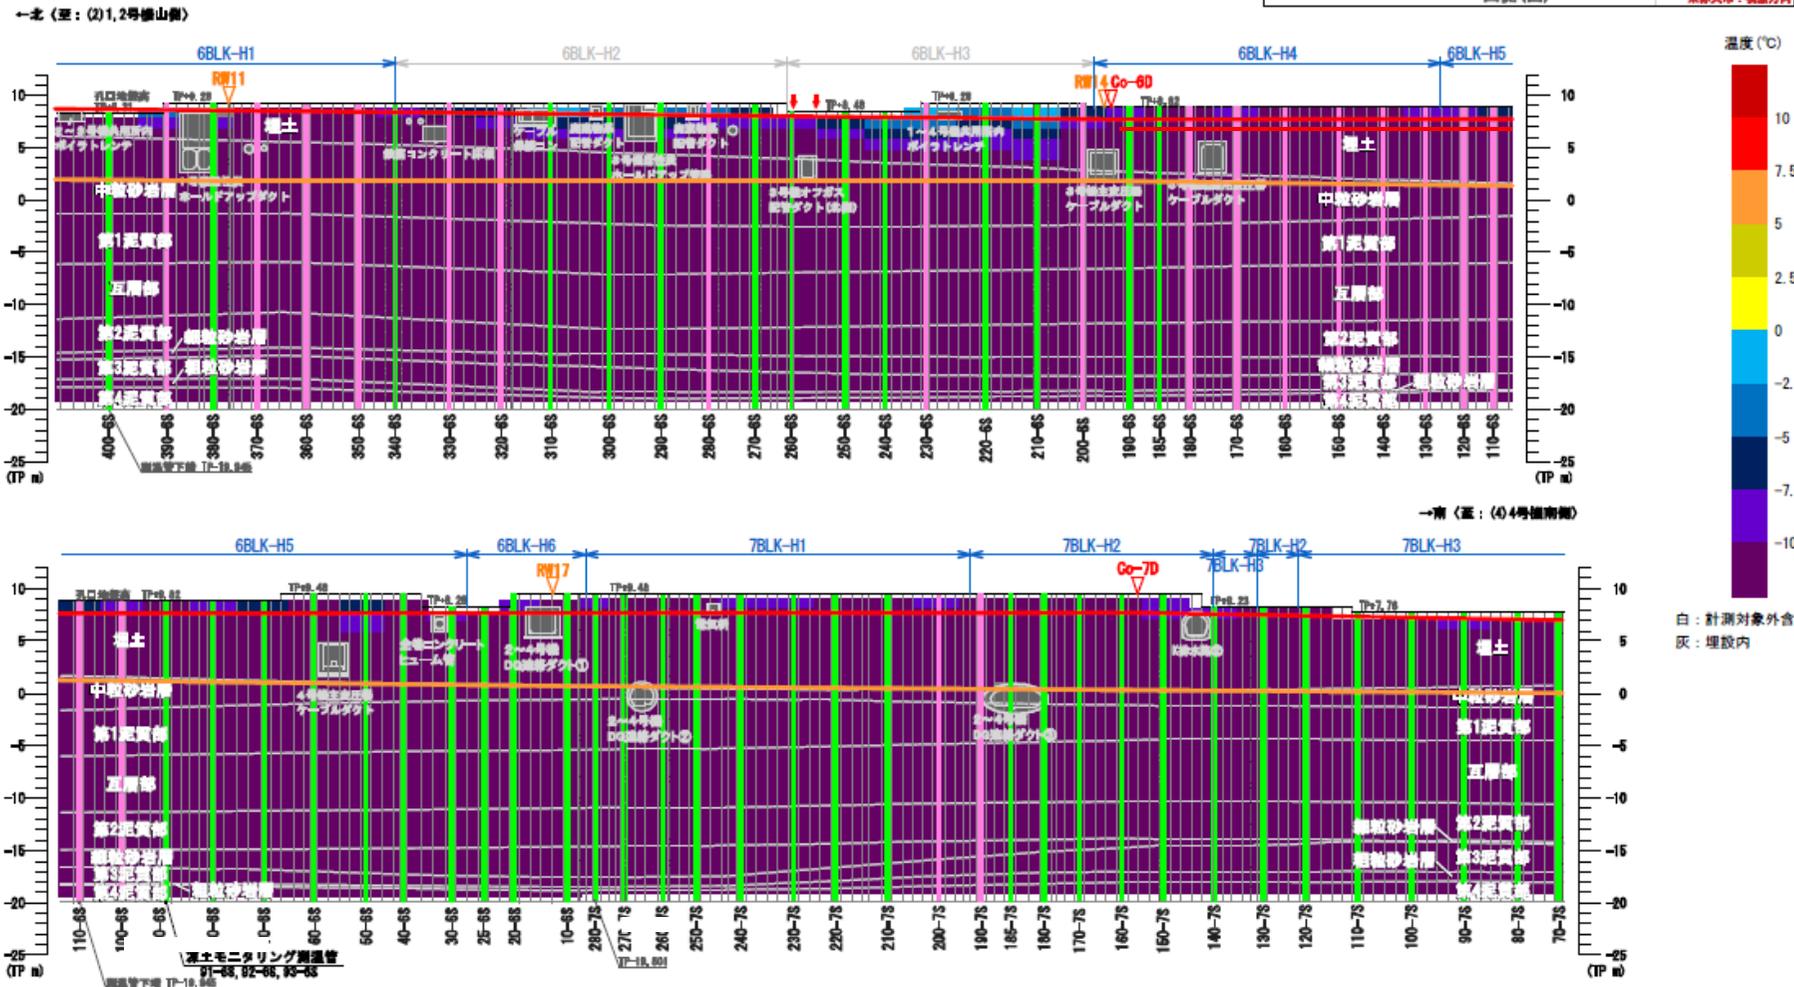
【参考】 1-3 地中温度分布図 (3・4号機西側)

(3) 3,4号機山側 (西側から望む)

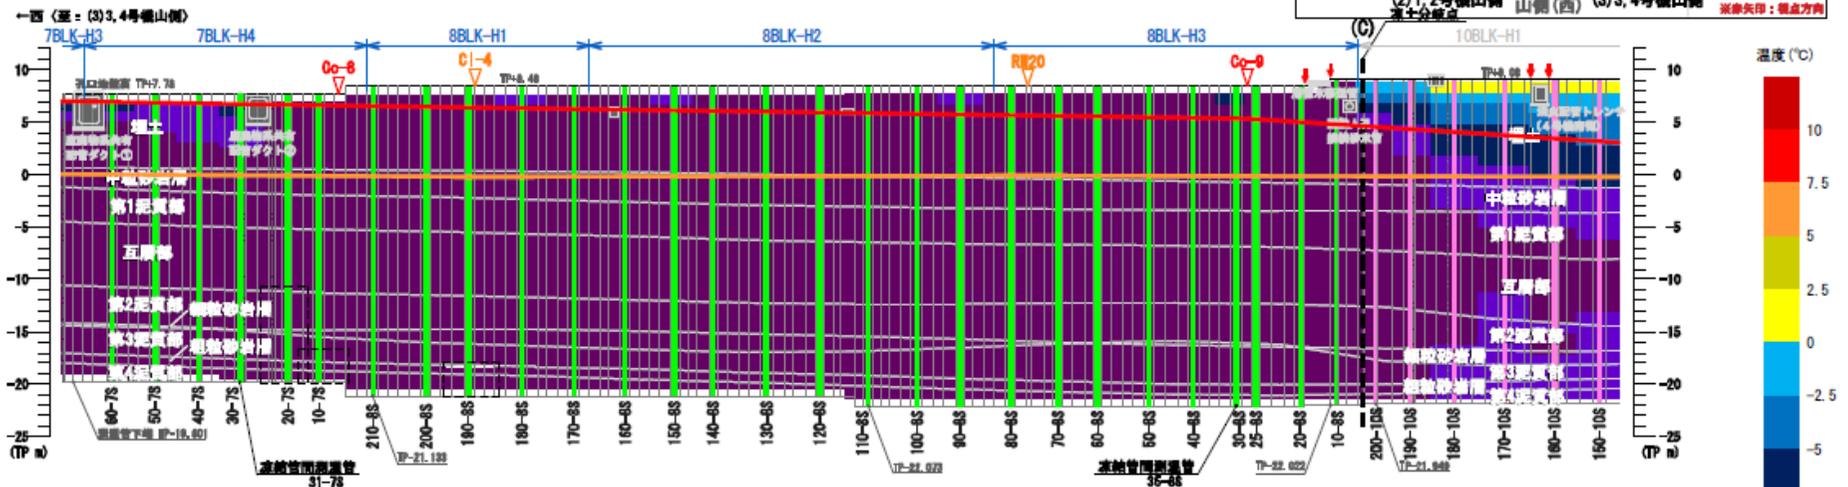
【参考】 1-4 地中温度分布図（4号機南側）

(4) 4号機南側（南側から望む）  
 （温度は4/19 7:00時点のデータ）

注：点線内は凍土壁中心より1.3mの地点を計測

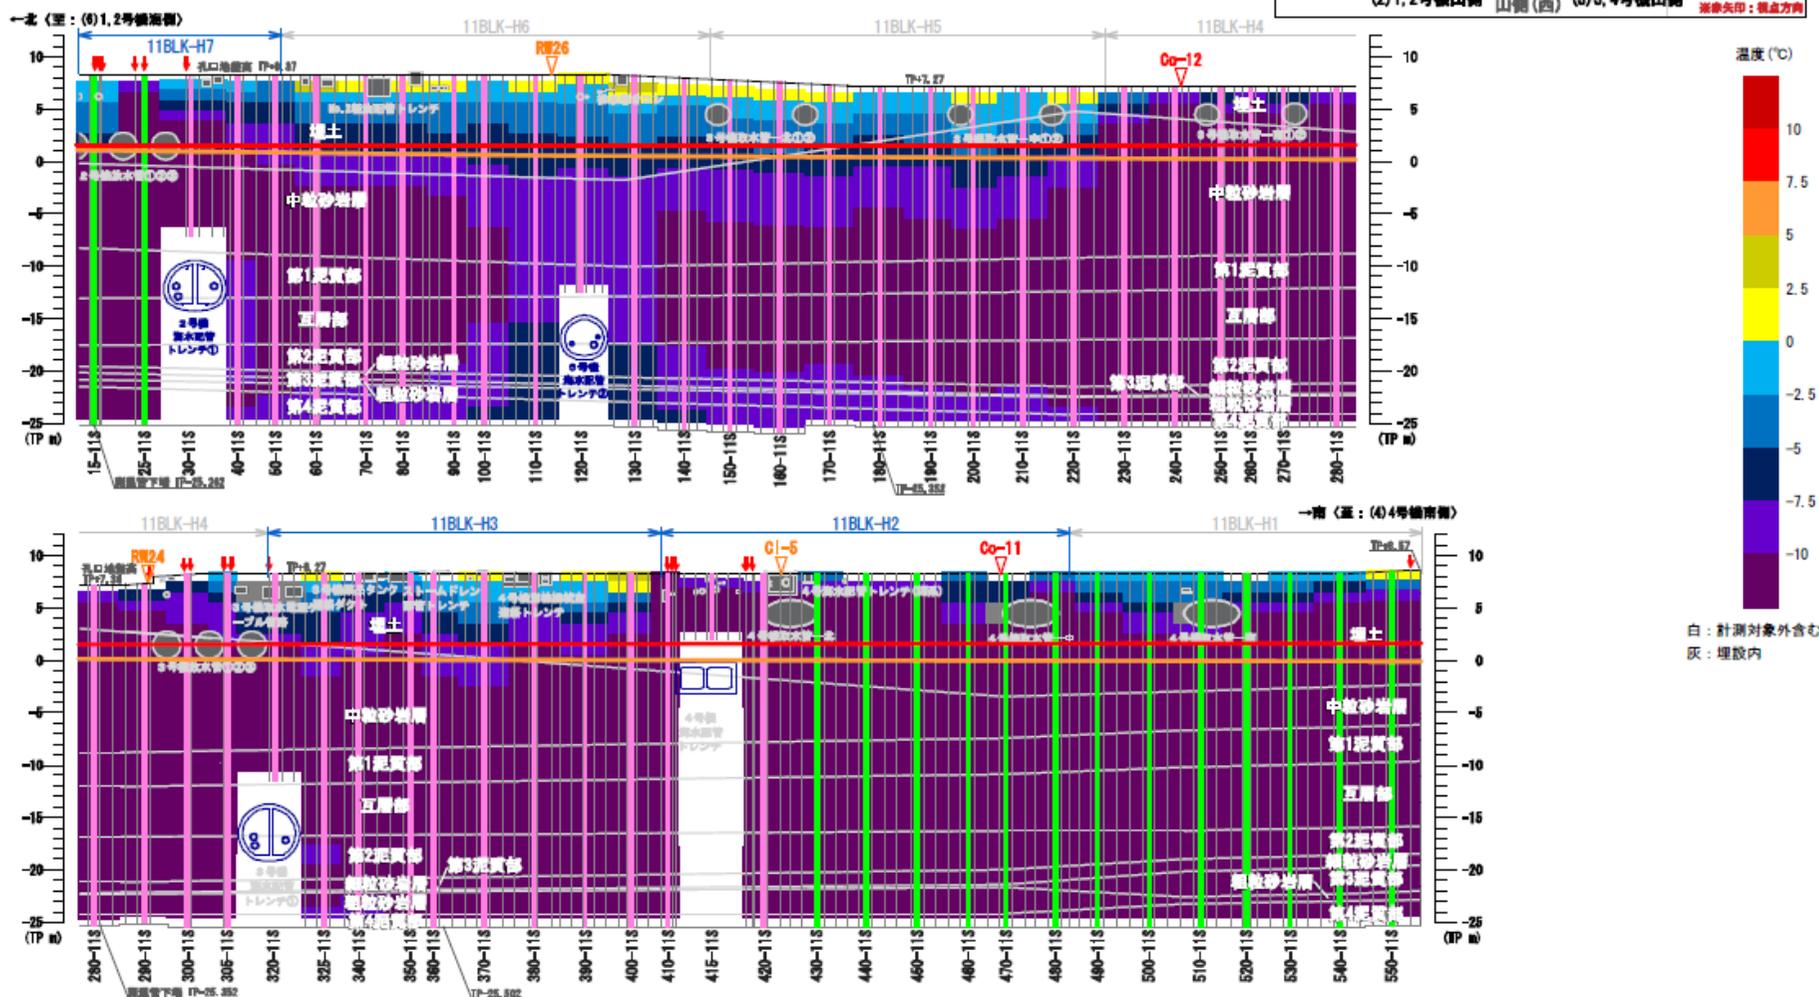
# 【参考】 1-5 地中温度分布図 (3・4号機東側)

(5) 3,4号機海側 (西側：内側から望む)

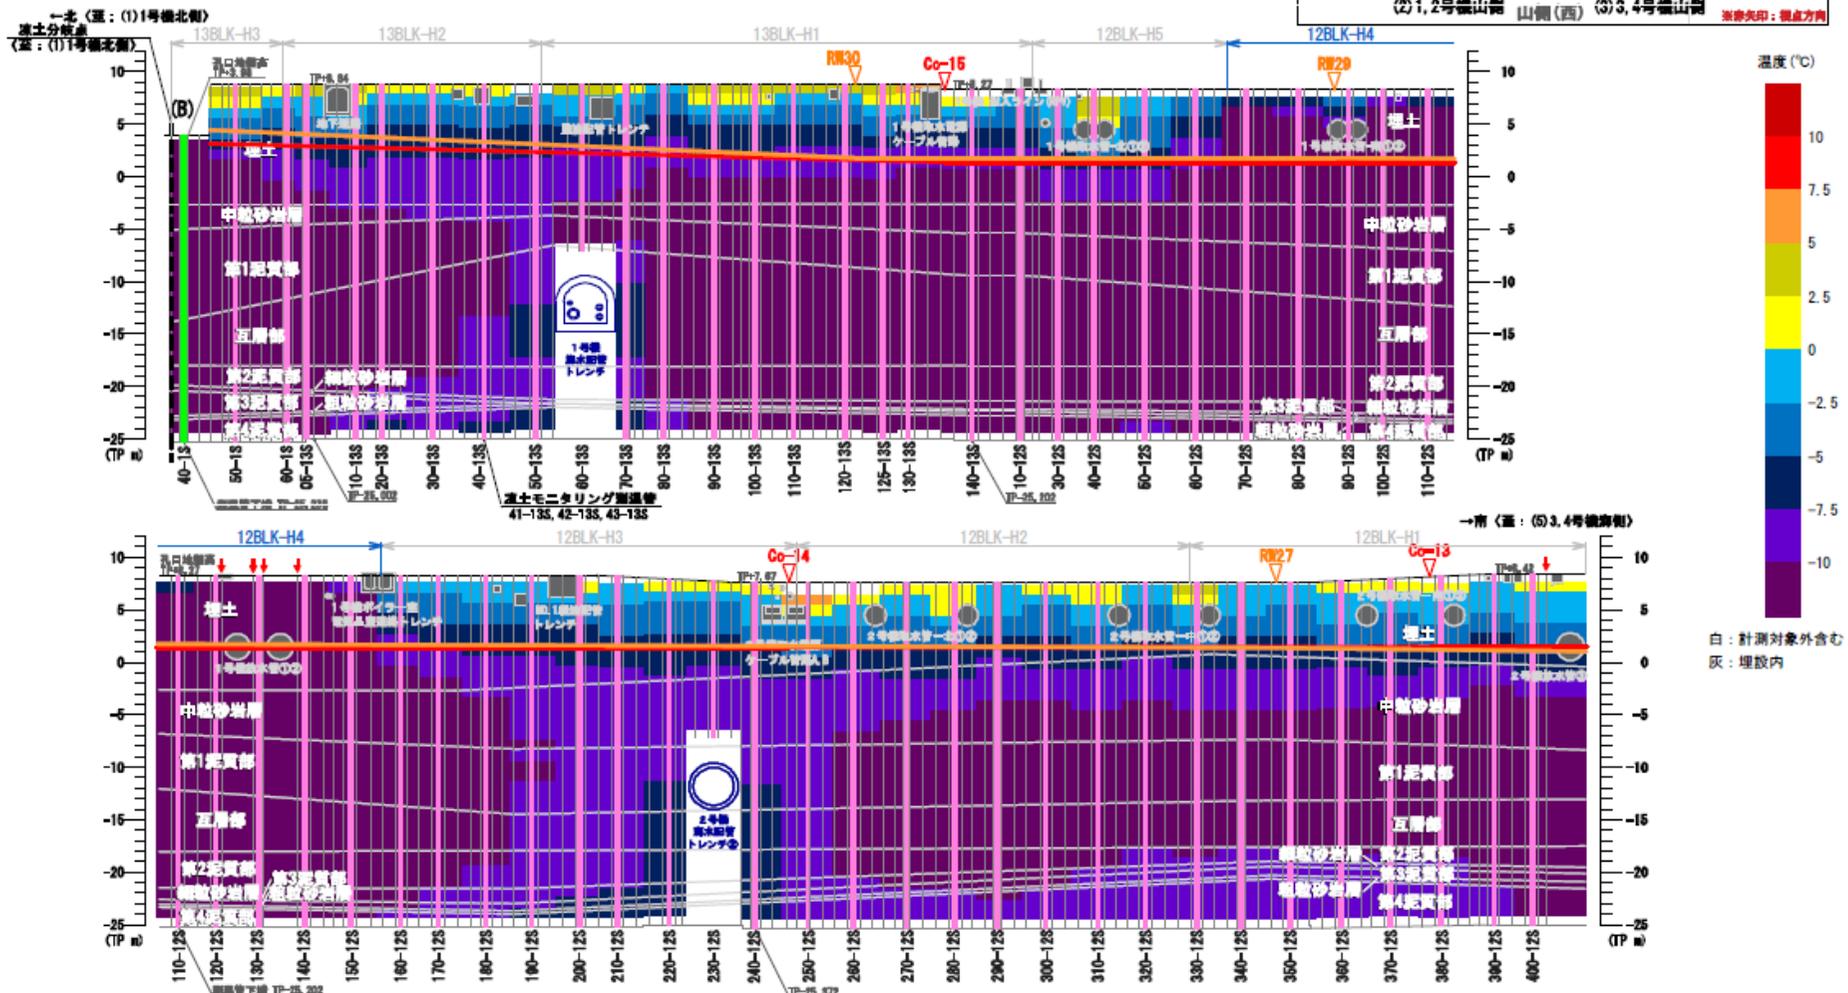
# 【参考】 1-6 地中温度分布図 (1・2号機東側)

(6) 1,2号機海側 (西側：内側から望む)
