# 建屋周辺の地下水位、汚染水発生状況

～建屋への雨水・地下水流入量の現状と  
今後の建屋への地下水流入抑制対策について～

# 1/2号機排気筒ドレンサンプピットの対応状況について

# (報告) 津波対策の進捗状況

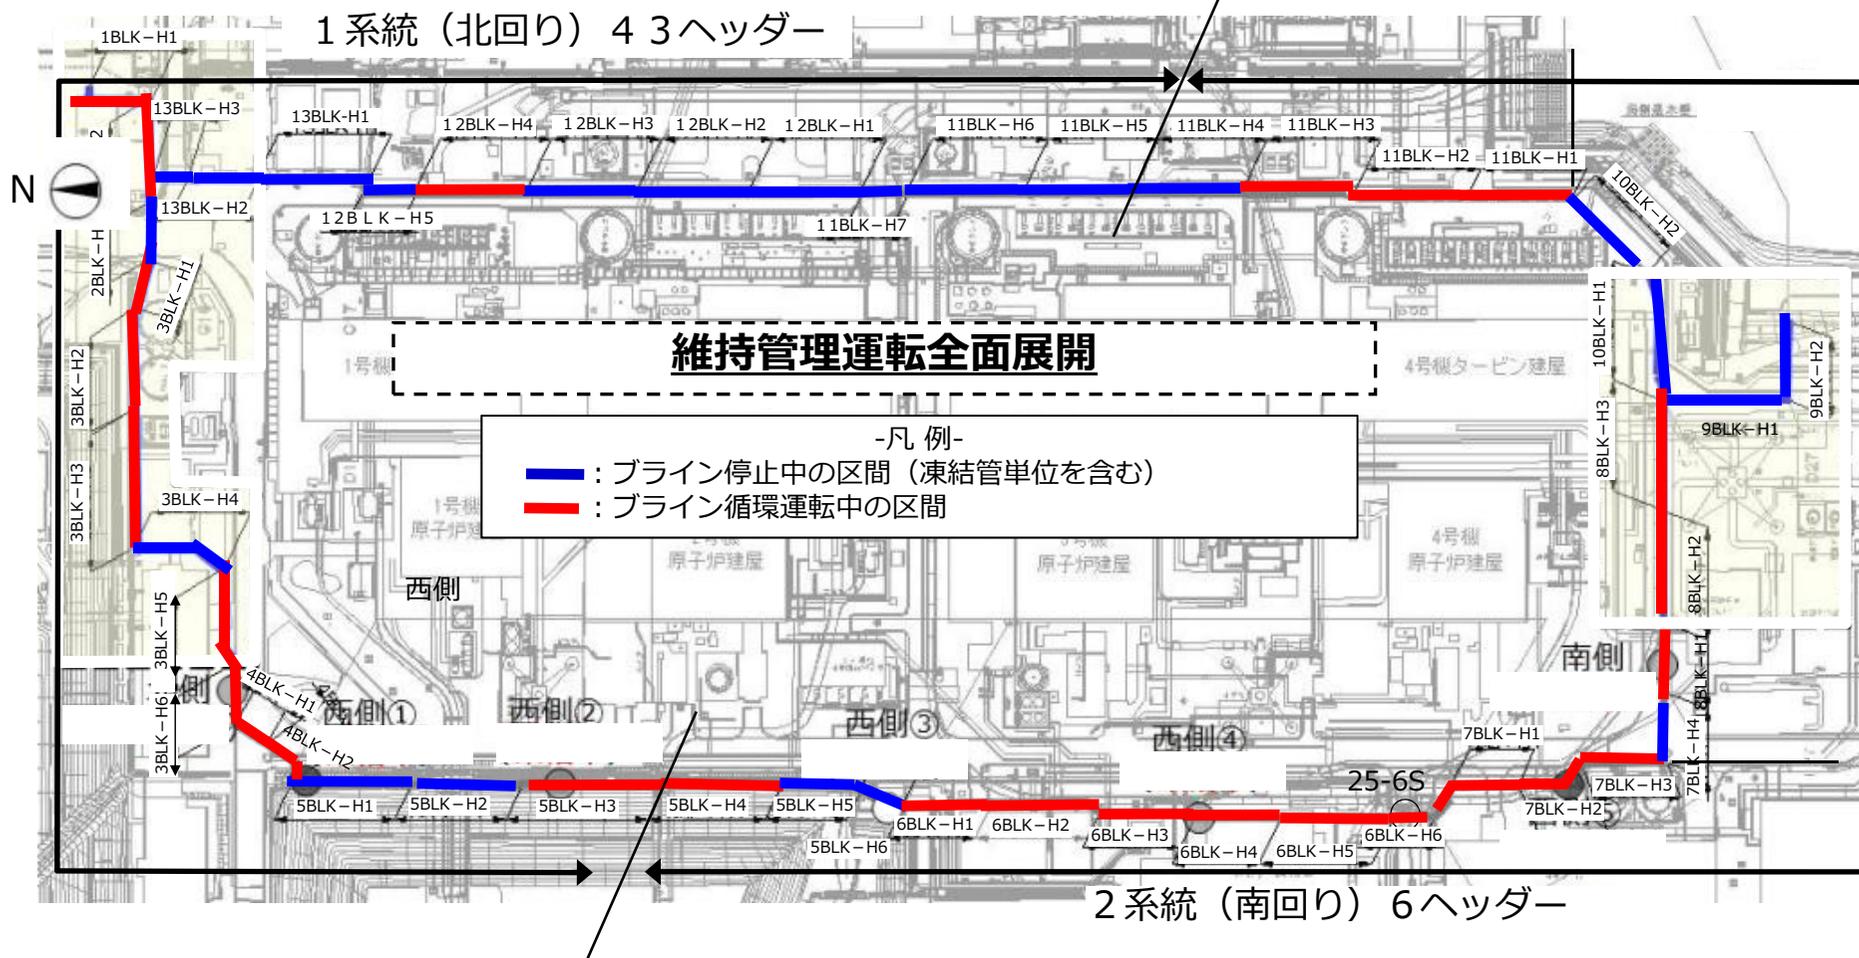
# 【参考】 1-8 維持管理運転の状況 (4/12時点)

- 維持管理運転対象全49ヘッダー管（北回り1系統43ヘッダー、南回り2系統6ヘッダー）のうち22ヘッダー管（北側2，東側11，南側5，西側4）にてブライン停止中。

※ 全測温点-5℃以下かつ全測温点平均で地中温度-10℃以下でブライン循環を停止。ブライン停止後、測温点のうちいずれか1点で地中温度-2℃以上となった場合はブラインを再循環。なお、これら基準値は、データを蓄積して見直しを行っていく。

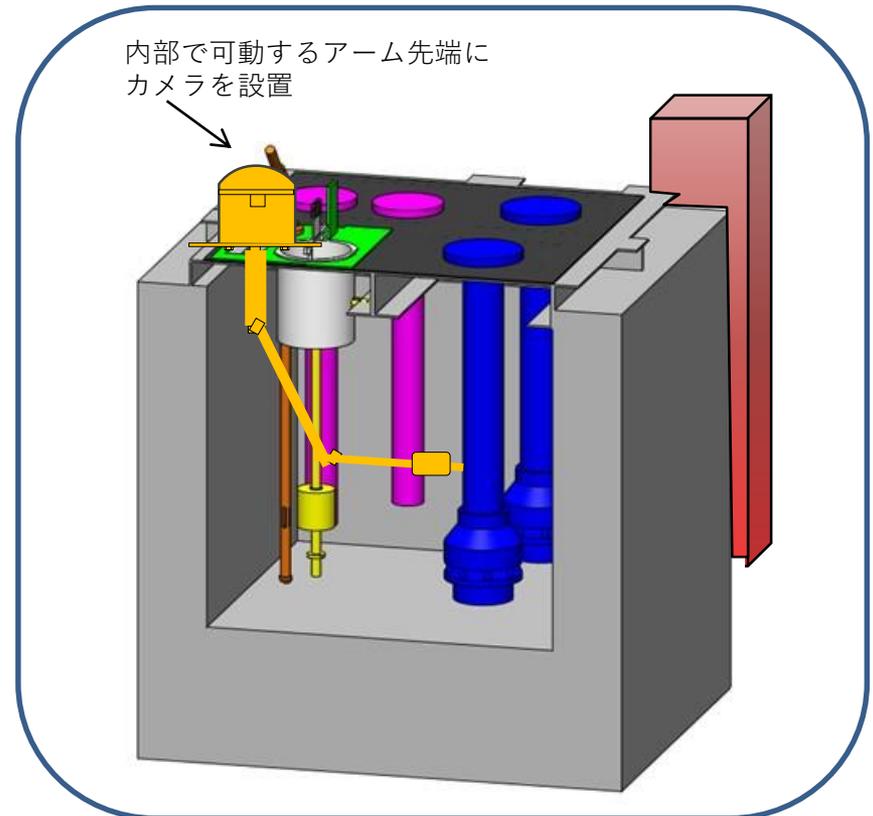
内部確認イメージ図

- 調査目的：ピット内部を撮影しながら、散水を行い流入箇所を確認する。
- 調査方法
  - 水位計(電極) を取外し、開口部からピット内部にカメラを挿入する。
  - 流入箇所と想定されるマンホール側（ピット東側壁面）の状況を遠隔で確認する。
  - マンホール周辺に散水を行い、マンホール側（ピット東側壁面）を中心にピット内部の流入状況を遠隔で確認・撮影する。

2020年7月撮影（東側壁面の一部がカメラの死角となっていた。）

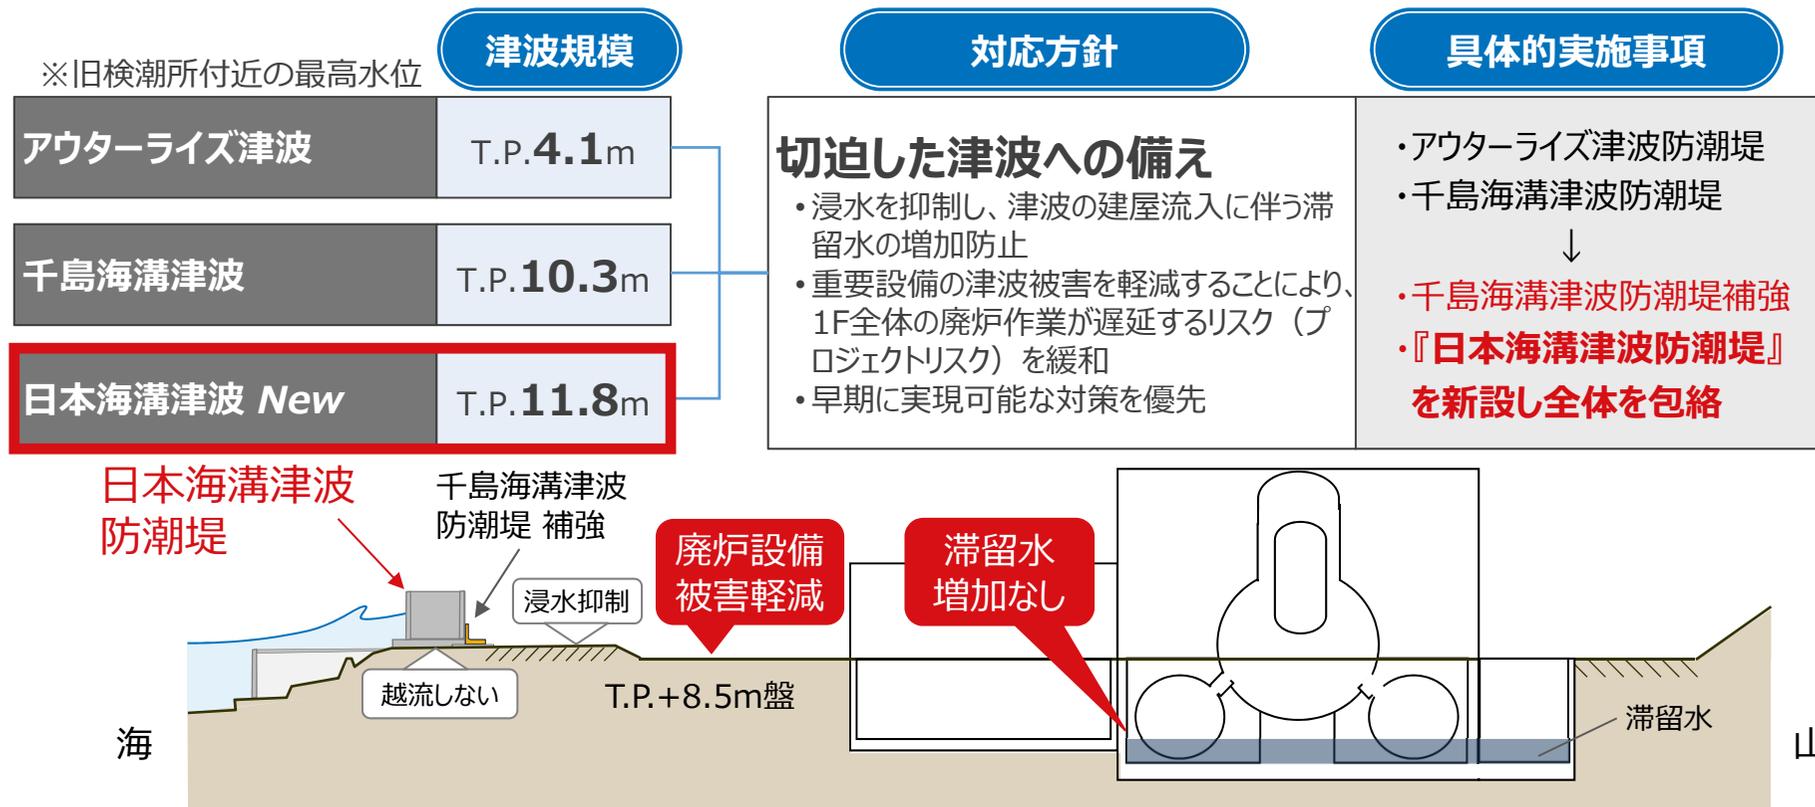
※1-4号機断面イメージ

切迫した日本海溝津波への備えに対応することが必要であり、かつ津波による浸水を抑制し建屋流入に伴う滞留水の増加防止及び廃炉重要関連設備の被害軽減することで、今後の廃炉作業が遅延するリスクの緩和に関して、スピード感を持って対応するため、以下の設備対策を講じる

- 千島海溝津波防潮堤の補強工事を先行実施
- その後「日本海溝津波防潮堤」を新規設置

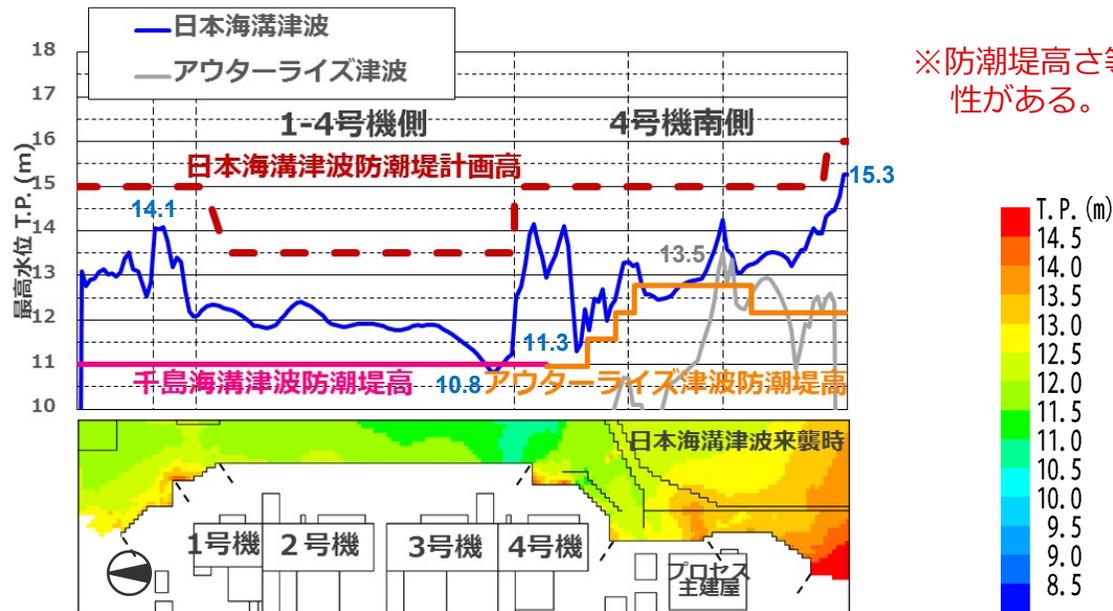
(参考) 日本海溝津波防潮堤の当初計画高 (1-4号機エリア)

- 日本海溝津波防潮堤の現時点での計画高 (赤線) は下図の通りであり、今後の詳細検討で、防潮堤の高さや設置範囲の細部を検討していく予定

－ 防潮堤設置予定位置に鉛直無限壁を仮定し、津波解析からの必要防潮堤高 (最高水位) －

単位:m		1-4号機側	4号機南側
アウターライズ津波	解析結果	—	T.P.9.7~12.7(実施計画) T.P.8.6~13.5(今回評価)
	防潮堤高さ	—	T.P.11.0~12.8(実施計画)
千島海溝津波	解析結果	T.P.10.3	—
	防潮堤高さ	T.P.11.0	—
日本海溝津波	解析結果(今回)	T.P.10.8~14.1	T.P.11.3~15.3
	防潮堤計画高さ*	T.P.約13~15	T.P.約14~16

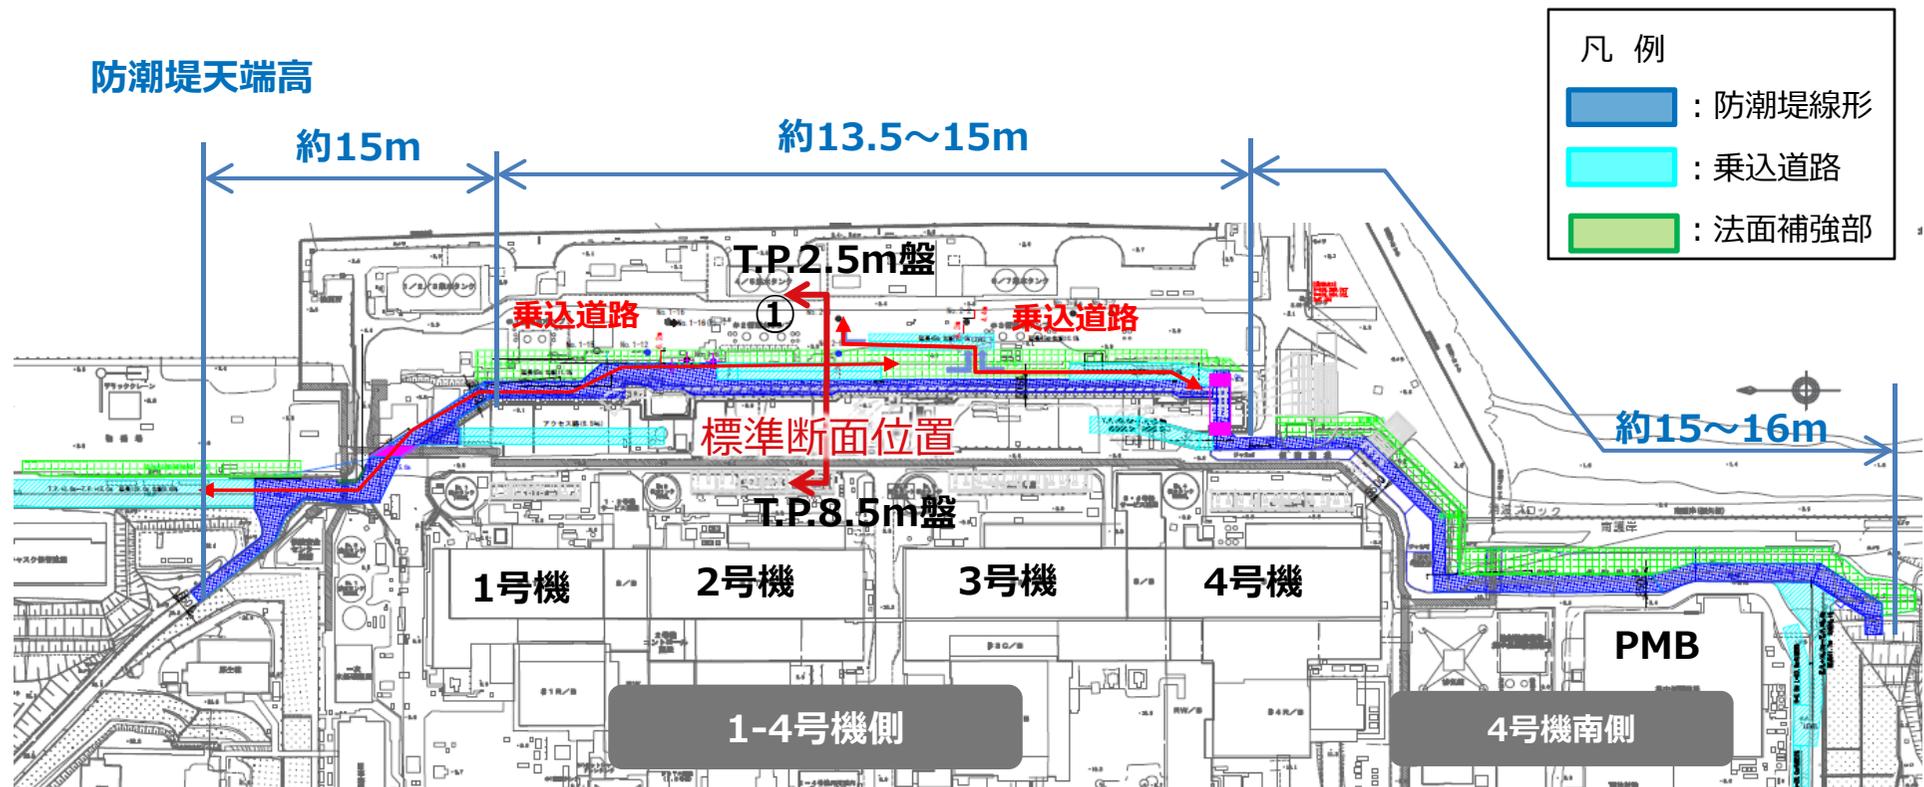
# (参考) 日本海溝津波防潮堤 平面線形案 (1-4号機エリア)

- 廃炉工事全体の進捗に影響を及ぼさないよう、平面・縦断線形の細部を検討
- 日本海溝津波防潮堤は道路として兼用し、交通渋滞解消にも寄与させる。
- 法面補強部上部は今後の1-4号機廃炉工事エリアとして活用していく

**2022.1時点** ※今後の施工段階で細部の防潮堤高さ等は変更になる可能性がある。

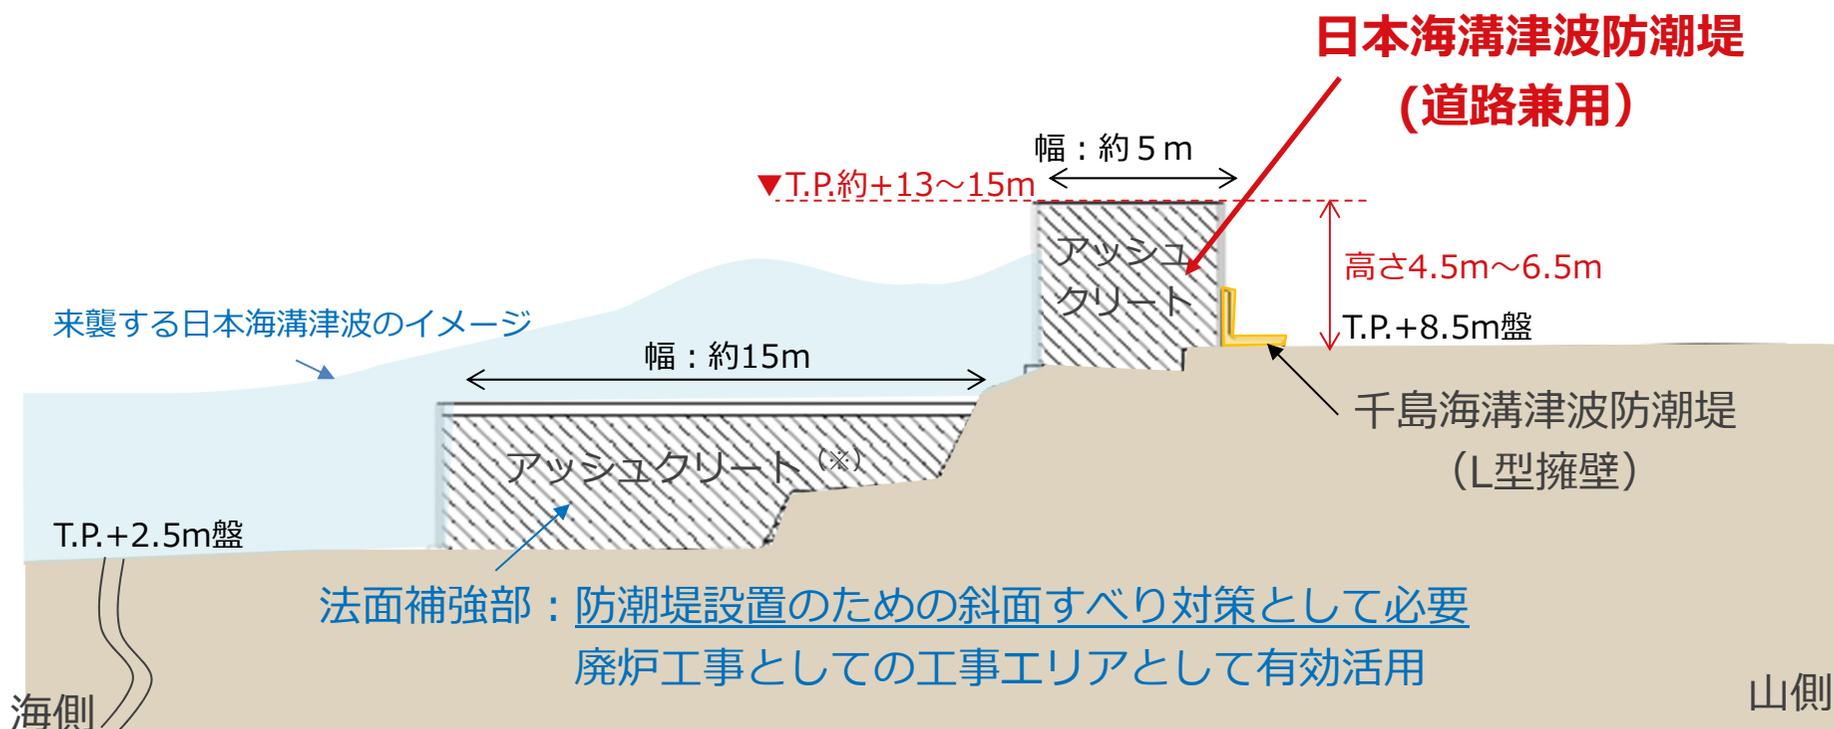
1 - 4号機側 標準断面図

- 浸水を抑制し、津波の建屋流入に伴う滞留水の増加防止
- 重要設備の津波被害を軽減することにより、1 F 全体の廃炉作業が遅延するリスク (プロジェクトリスク) を緩和
- 工程短縮を観点に、メガフロート工事で活用中のバッチャープラントを有効活用した構造案 (アッシュクリート※) を採用

※アッシュクリート: 石炭灰 (JERA広野火力発電所) とセメントを混合させた人工地盤材料

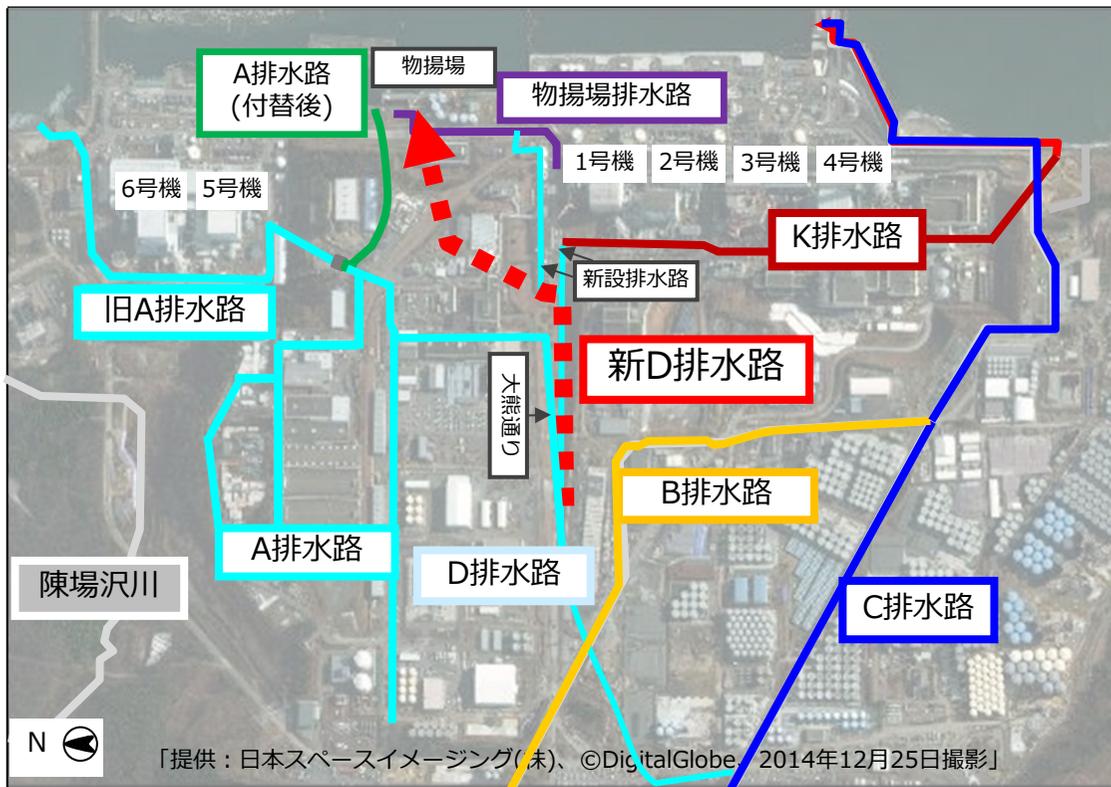
図1 構内排水概要図

- 豪雨リスクに最も効果のあるD排水路を延伸整備し、2022年台風シーズン前迄に豪雨リスクの解消を図る。
- 下図、赤ラインの総延長約800m（推進トンネルΦ2200）であり、物揚場前面海域の港湾内に排水される。
- 内水浸水解析結果から1号機北東部への雨水流入範囲に接続弁を追設している。

※図中の「新設排水路」は仮設扱いであり、「新D排水路」で本設化する。

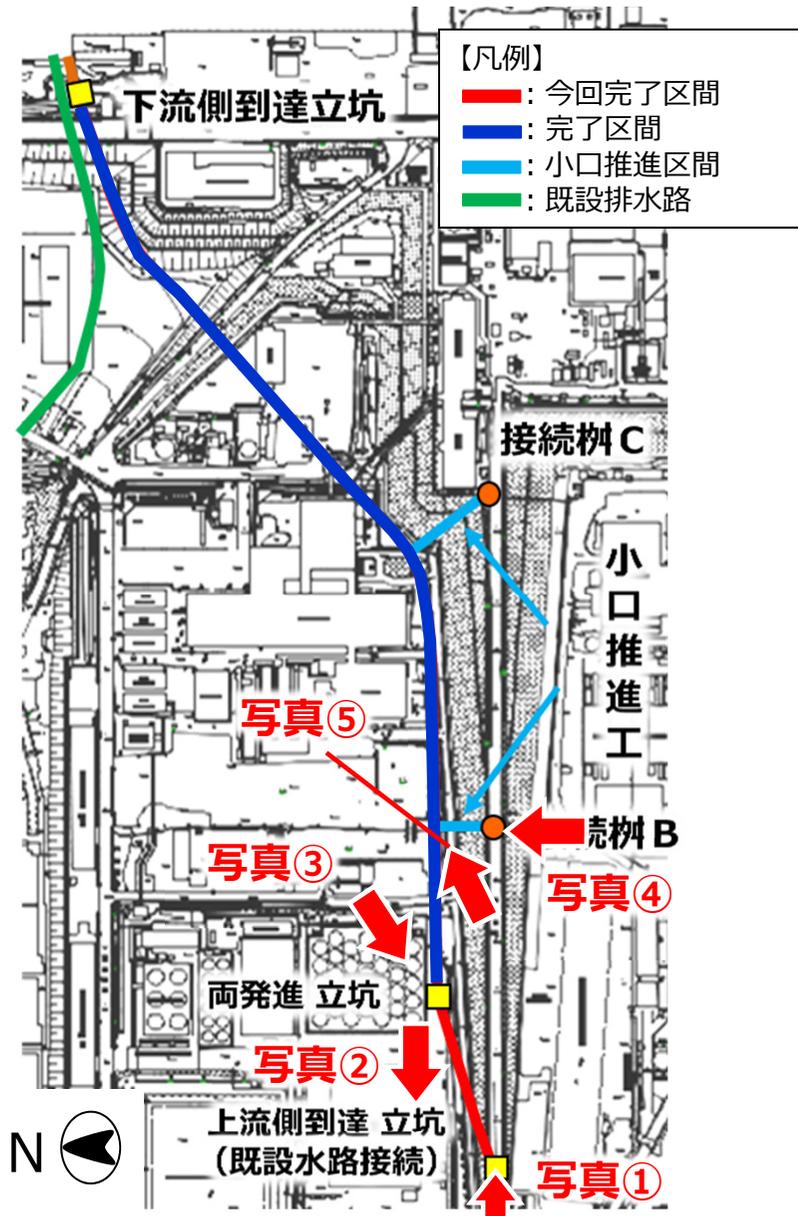
## 2. 工事進捗状況（1）（上流側到達立坑）

- 2022年4月21日 上流側立坑に到達した。（上流側推進113m掘削）

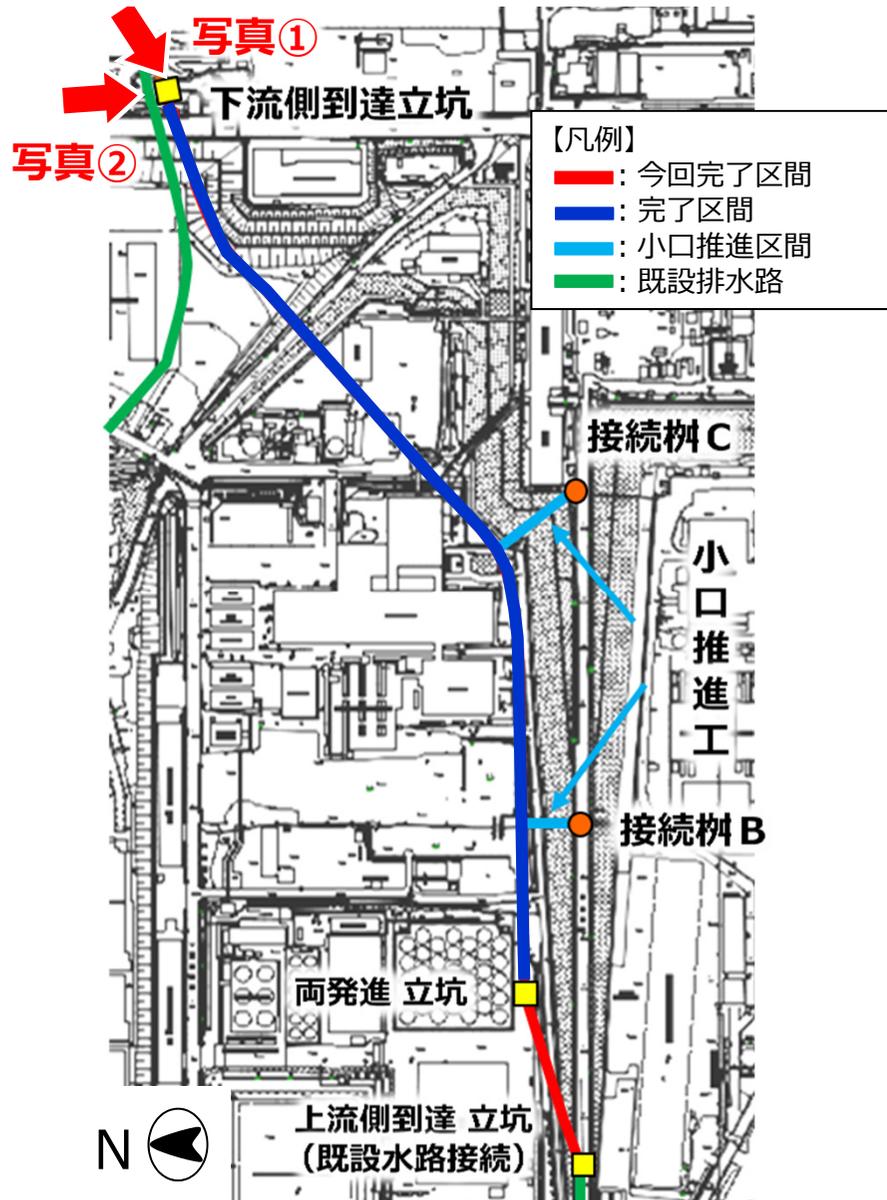
# 【参考資料】推進工工事\_到達（下流側）

■ 2022年1月28日 下流側立坑に到達（下流側推進686m掘削）

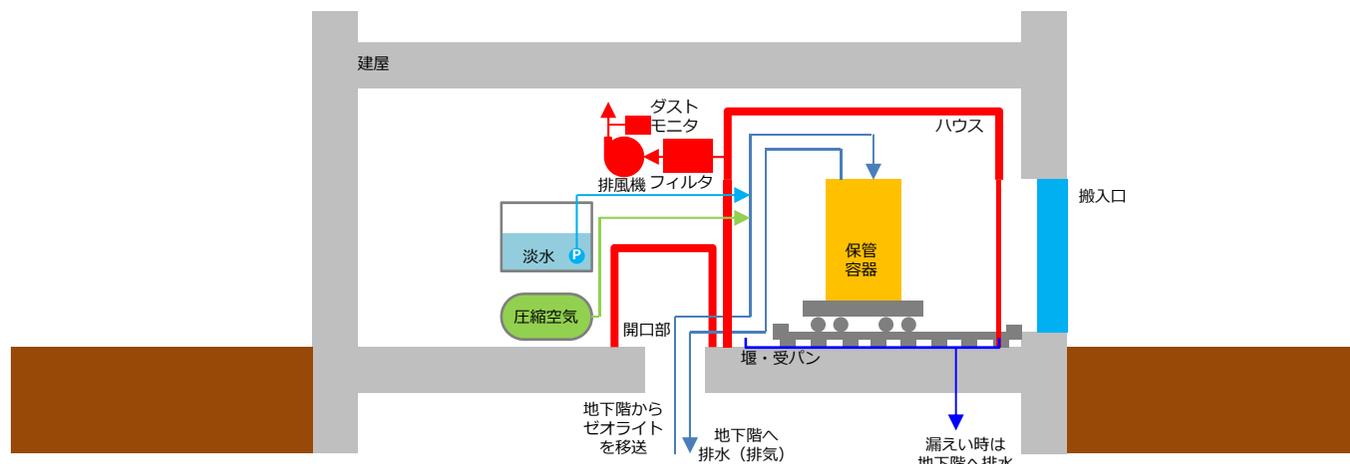
脱水・封入設備のイメージ

- 詳細設計については、今後実施していく計画であるが、耐震クラス設定や閉じ込め機能等については、下記の方針で検討を進めていく。
  - 閉じ込め機能
    - ✓ 建屋内での作業を前提として、下記の方針で進めていく予定。
      - ゼオライト土嚢等の容器封入作業は密封状態で行う計画（ゼオライト土嚢等を封入する際は、閉じられた配管内および容器内で作業は完結させることを基本とし、開放部ができないようにする）。
      - バウンダリとして、容器封入作業エリアはハウスを設置し、地下階への開口部も閉塞する。また、建屋内作業となるため、建屋自身もバウンダリとなる。
      - 圧縮空気等はフィルタを介した排気、または地下階への排気を計画。
      - ハウスにはフィルタ付き排風機を設ける等、万が一、放射性物質を含む気体が漏えいした場合の拡散を防止する。また、作業時のダスト濃度管理も行う。
      - 万が一、放射性液体の漏えいが発生した場合に備え、作業エリアに受け、または堰を設け、漏えいした放射性液体を地下階へ戻す等、漏えい拡大防止措置を講ずる。

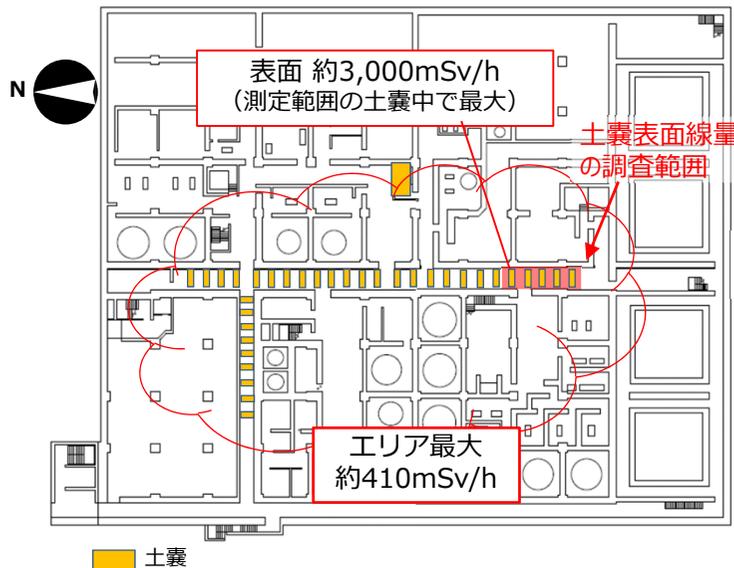
PMBにおける土嚢と環境線量

- PMB, HTIはゼオライト土嚢・活性炭土嚢を最下階に敷設した後、建屋滞留水の受け入れを実施しており、現在は高線量化している。
  - これまでの調査により判明した最下階の状況は以下の通り。
    - PMB, HTIの最下階の敷設状況をROVで目視確認済（下図参照）。
    - 土嚢袋は概ね原形を保っているが、劣化傾向があり、一部の袋に破損がみられる状況。
    - 確認された土嚢表面の線量はPMBで最大約3,000mSv/h, HTIで最大約4,400mSv/h。
    - 空間線量は、水深1.5m程度の水面で、PMBは最大約410mSv/h, HTIは最大約180mSv/h。
    - ゼオライト土嚢は主に廊下に敷設され、セシウムを主として吸着しているため表面線量が非常に高い状況。活性炭土嚢は主に階段に敷設されており、多核種を吸着。
- ➡ 水の遮へい効果が期待できる水中回収を軸として、検討を進めている。

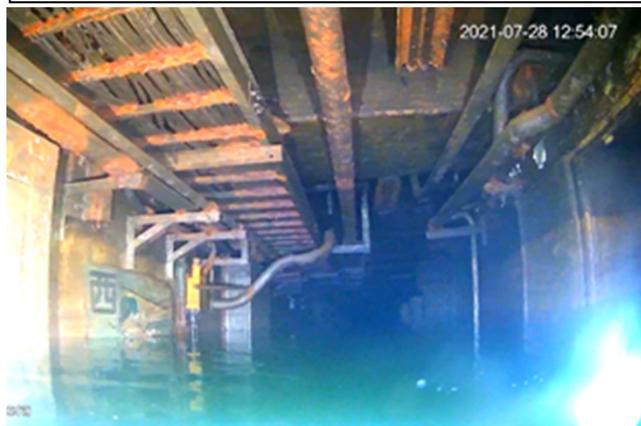
① 最下階の様子 (PMB) (水上)

- ゼオライト土嚢等の敷設位置と作業に干渉する物の有無等を詳細に確認するため、ボート型ROVにて調査を実施（2021年5月～8月）。

➡ ゼオライト土嚢等を敷設した全域の調査・視認が出来た。一部、土嚢袋は破損しているものの、概ね土嚢の原型は保持していることを確認。一部、干渉物があることも確認。

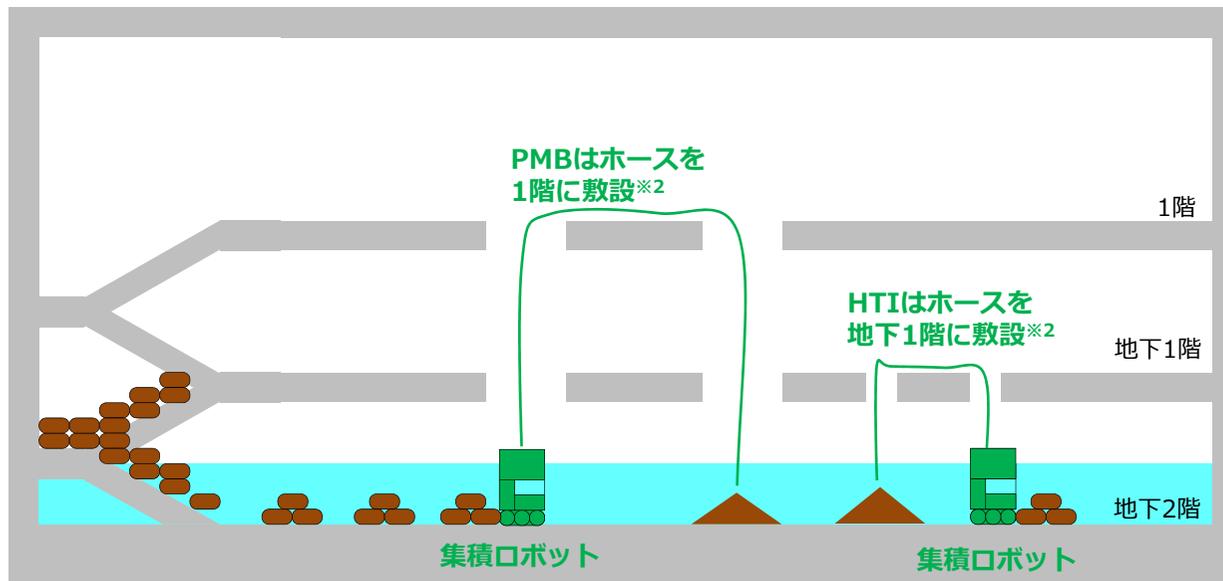
ゼオライトの処理イメージ

- ✓ ゼオライト土嚢等について、作業の効率化による工期の短縮（完了時期の前倒し）を目的に、容器封入作業の前に集積作業を計画。
- ✓ 集積ロボット（ROV+ポンプ）を地下階に投入し、ゼオライトを吸引し、集積場所に移送する。
- ✓ 建屋地下階から建屋地下階へのゼオライト移動であり、地上階での作業がほとんどないこと※<sup>1</sup>から、作業の早期着手が可能。
- ✓ 並行して準備を進めている容器封入作業を開始するまでの期間を基本とし、可能な限り集積作業を行う。

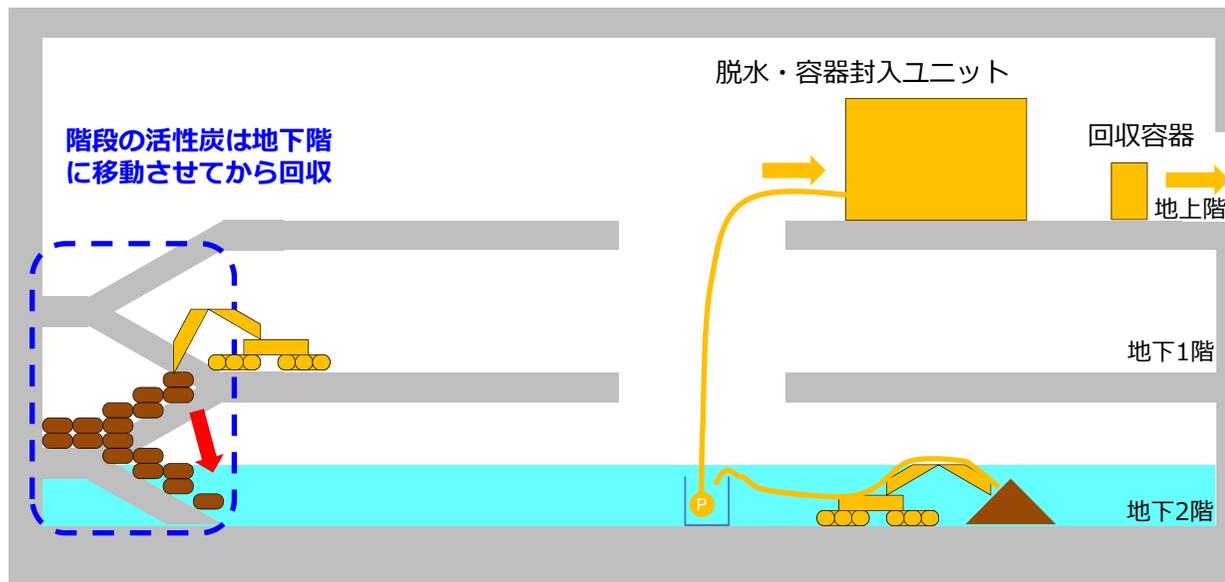
ゼオライトの処理イメージ

- ✓ 集積されたゼオライト※を回収ロボット（ROV+ポンプ）で地上階に移送し、建屋内で脱塩、脱水を行ったうえ、金属製の保管容器に封入する。その後は33.5m盤の一時保管施設まで運搬する計画。
- ✓ 階段に敷設されている活性炭土嚢はROVを用いて、地下階に移動させた後、上記と同様に回収する。

※ ゼオライト土嚢は概ね集積される計画であるが、干渉物があるエリア等、限られた期間内では一部集積できない可能性もあることから、回収ロボットは広範囲で作業することを前提に検討を進めている。

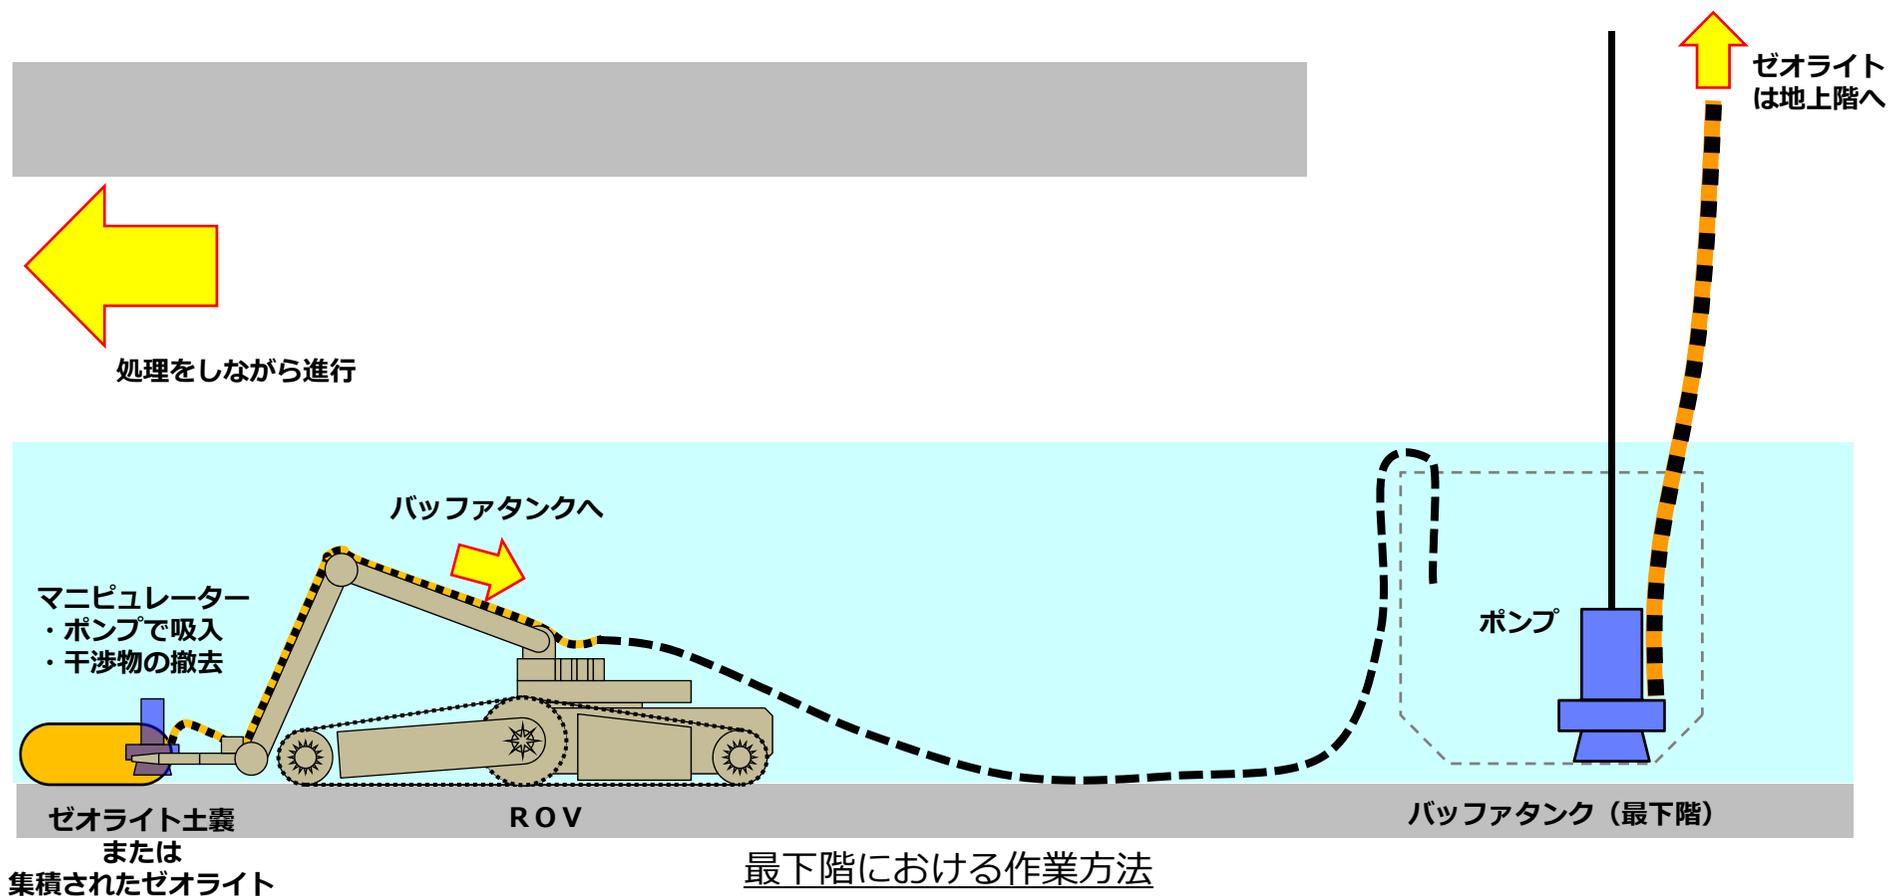
- 回収ロボット（小型ポンプを搭載したマニピュレーター付きROV）を使用し、マニピュレーターでの干渉物の撤去や、ROVに搭載する小型ポンプを利用してゼオライトをバッファタンク（最下階）まで移送する。
- バッファタンクから大型のポンプで地上階に移送する。

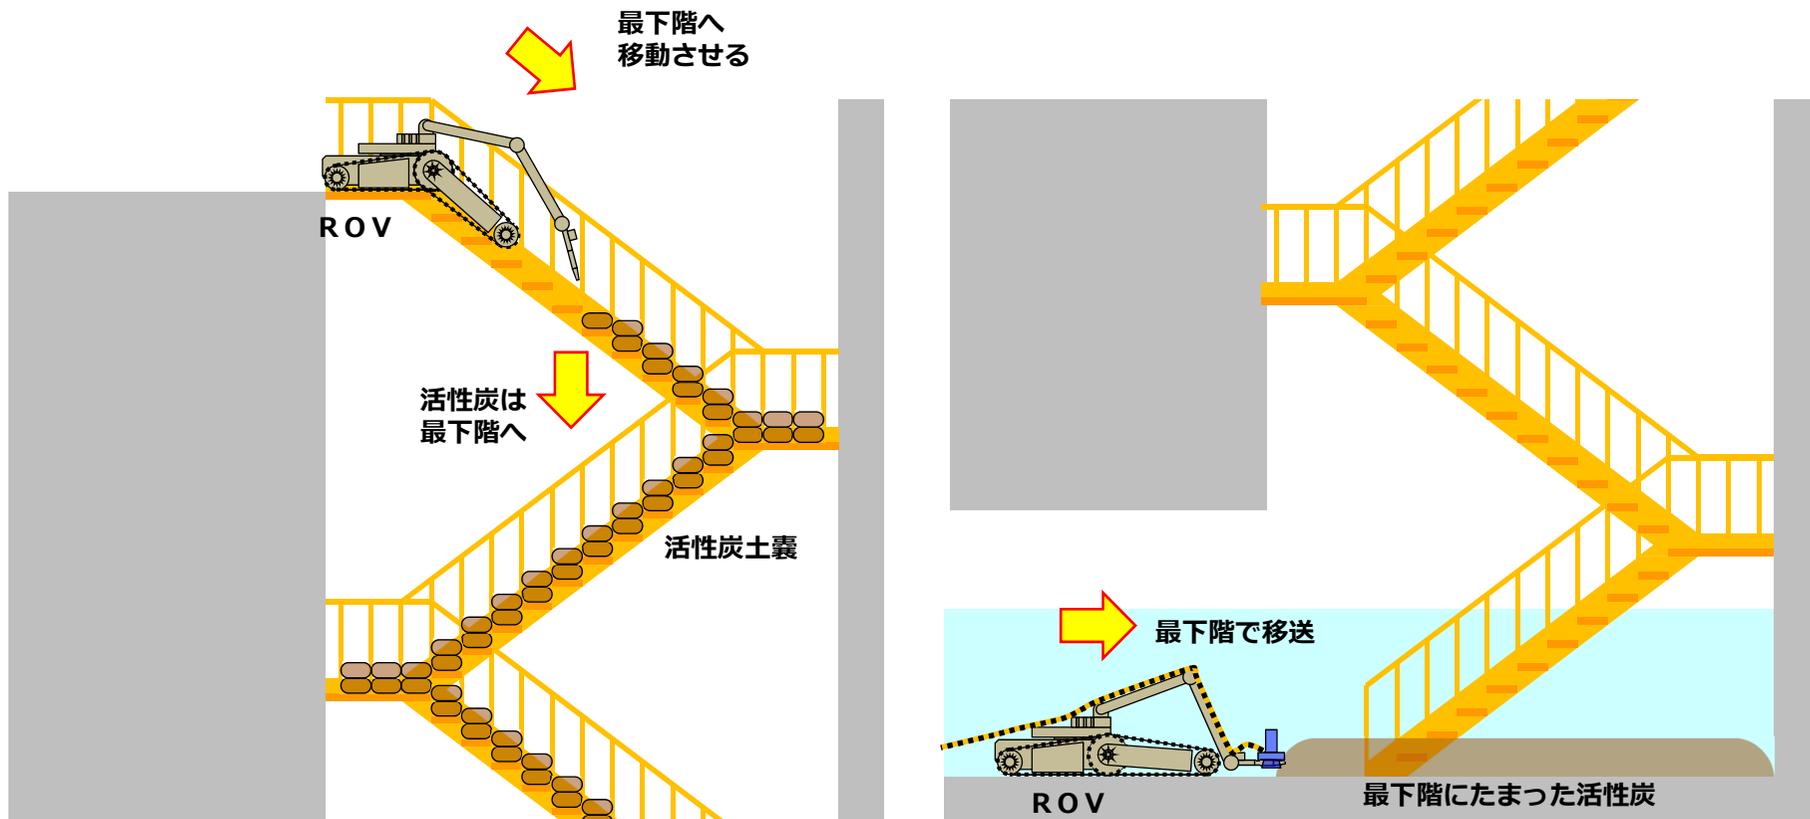
階段における作業方法

- 階段部においては、地上階からROVを利用して、土嚢袋を最下階に移送し、最下階に積もった土嚢を最下階からROVで移送する。

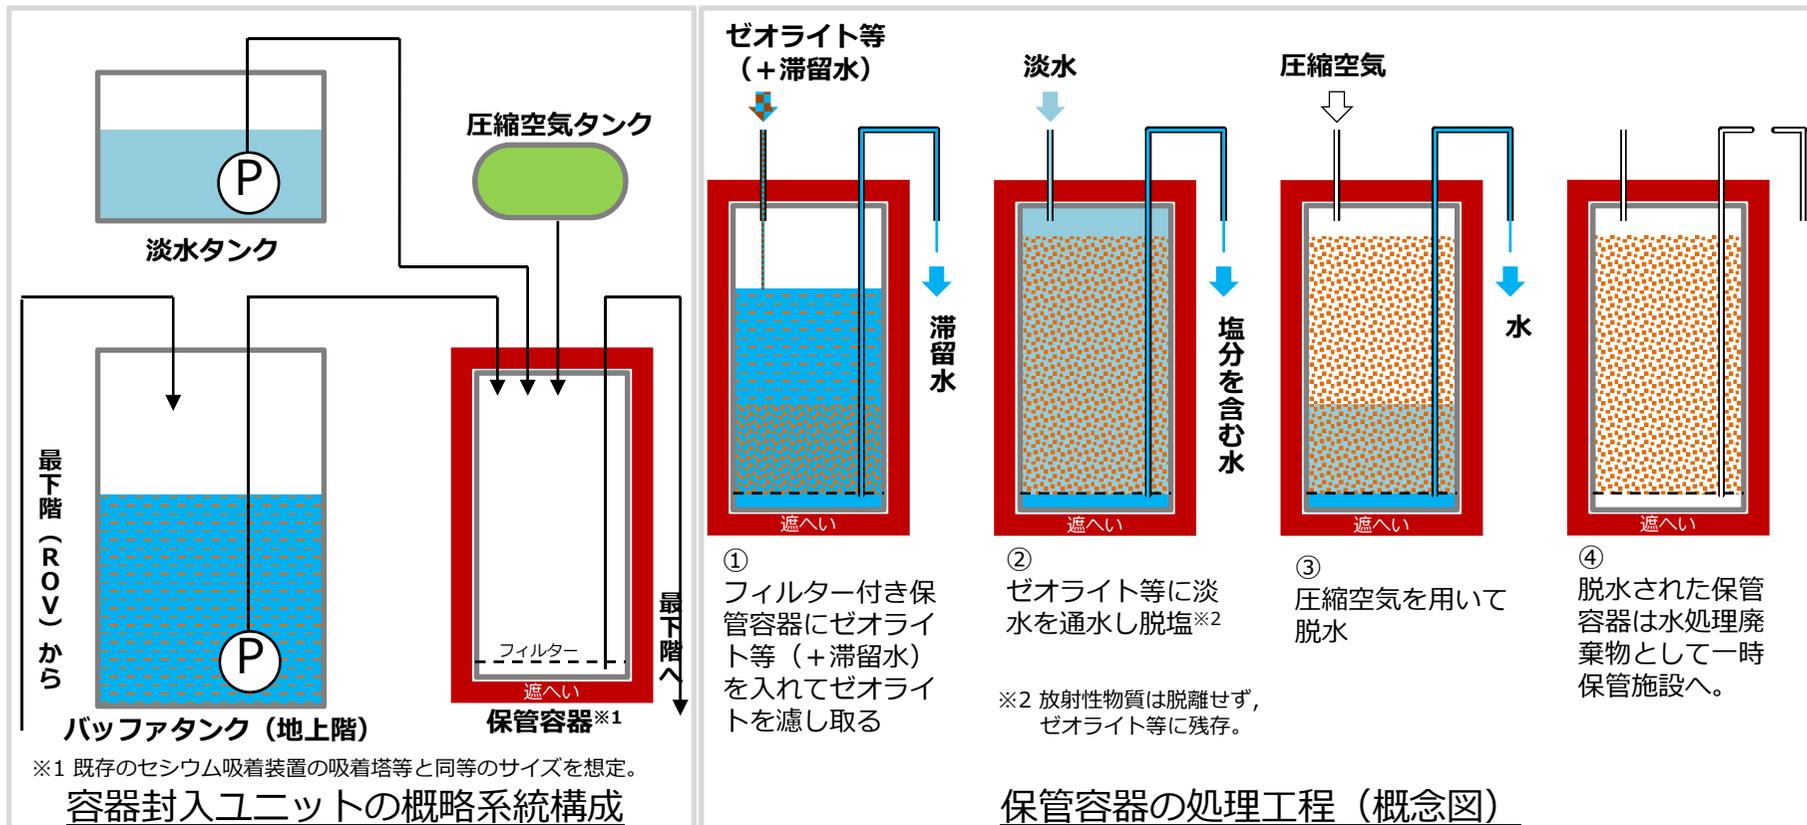
## 【参考】 <ステップ②容器封入作業> の検討状況（地上階作業）

- ゼオライト等は滞留水と共に地上階へ移送され，建屋内に準備したフィルターが装備されている遮へい付保管容器に入れて脱水する。
- 滞留水中に残留する塩分による容器の腐食を防ぐため，封入後に淡水を通水して塩分を除去し，圧縮空気等を利用して脱水する。
- 脱水後の保管容器は建屋外へ搬出し，33.5m盤の一時保管施設へ輸送する。
