汚染水対策スケジュール (1/3)

増設ALPS クロスフローフィルタ不具合事象の調査結果について

多核種除去設備等処理水の取扱いに関する 海域モニタリングの状況について

サブドレン他水処理施設の運用状況等

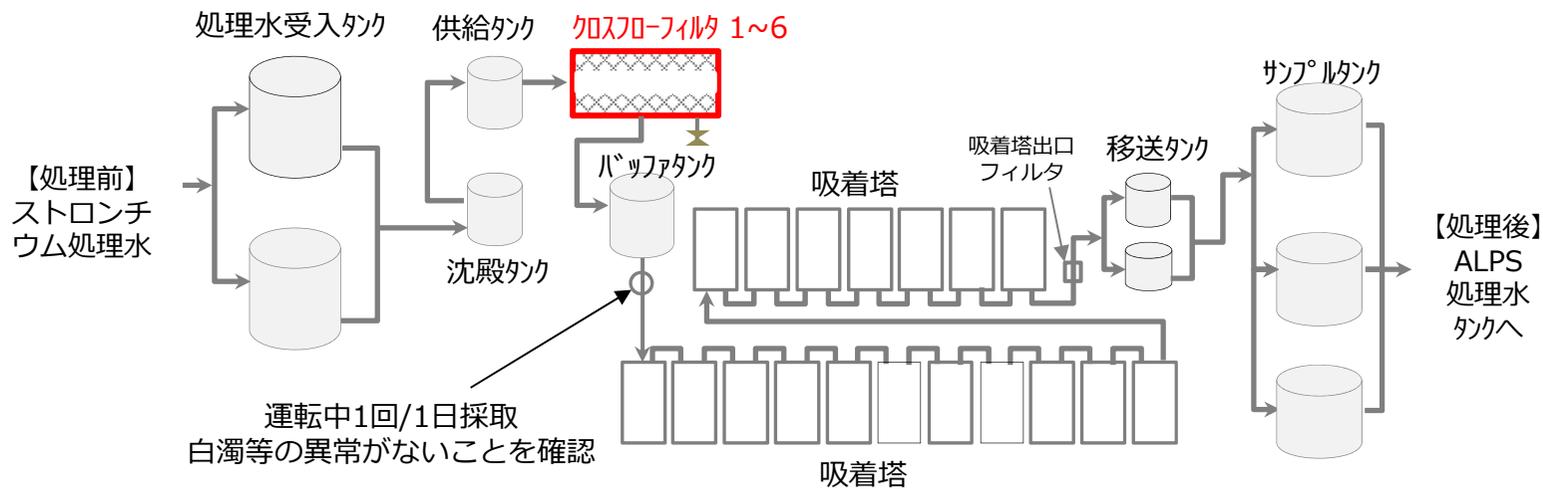
増設多核種除去設備の系統構成（概略）

- 2020.10以降、増設ALPSのクロスフローフィルタ（CFF）ろ過水に白濁が確認された事象については、全てのCFFを取り替え運転を再開している。
- 再発防止のため、損傷の原因調査を行っていたところ、今般、その結果を報告する。
- なお、事象が確認された期間中及び再開後において、ALPS処理水の核種除去性能には影響がなかったことを確認している。

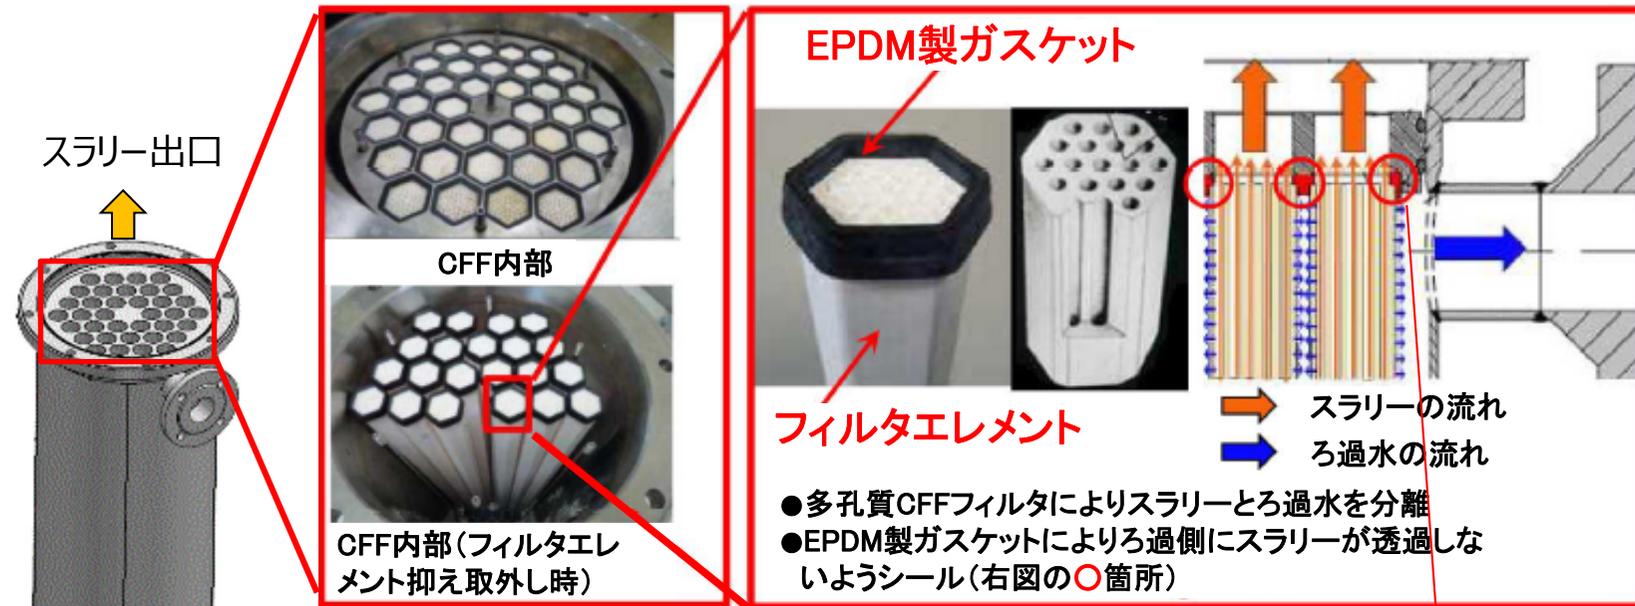
【CFF構造】

- ・スラリーはフィルタエレメントによりろ過
- ・フィルタエレメントと容器間のシールにはEPDM製ガスケットを使用

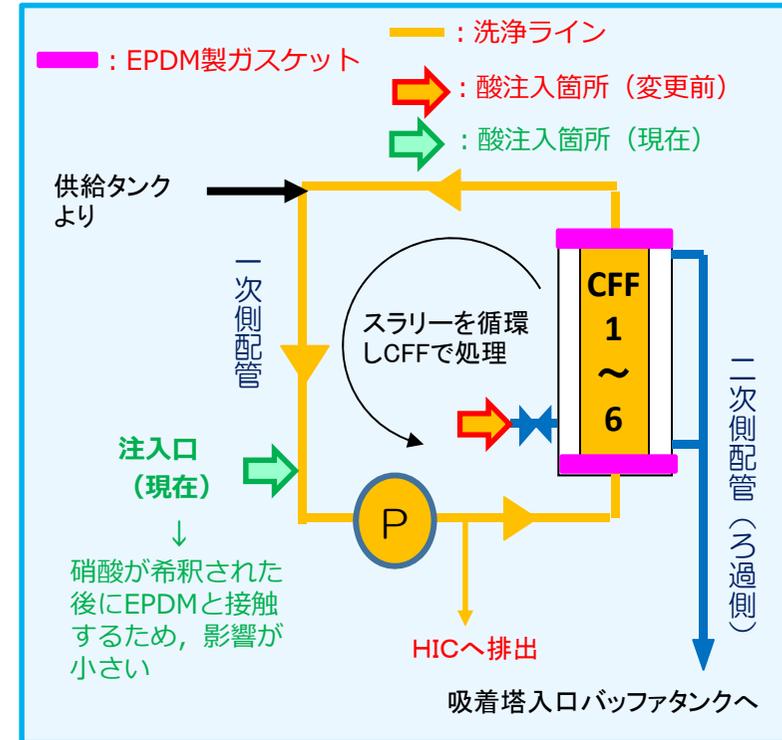
■ 原因

CFF及び一次側配管は、硝酸等による薬品洗浄を実施している。

- ・ EPDM製ガスケットは一定の耐薬品性有
- ・ しかし、事象発生時はCFF近傍より注入していたため比較的高い濃度の薬品の影響を受けていた可能性有
- ・ その結果、ガスケットの劣化が進展したと推定

- ・ 薬品注入口をCFFより離れた箇所に変更
→希釈効果により薬品影響を軽減
- ・ ガスケットの定期的な劣化評価及び取替
→今後、ガスケットの劣化進展を1年毎に評価し、適切な取替頻度を設定

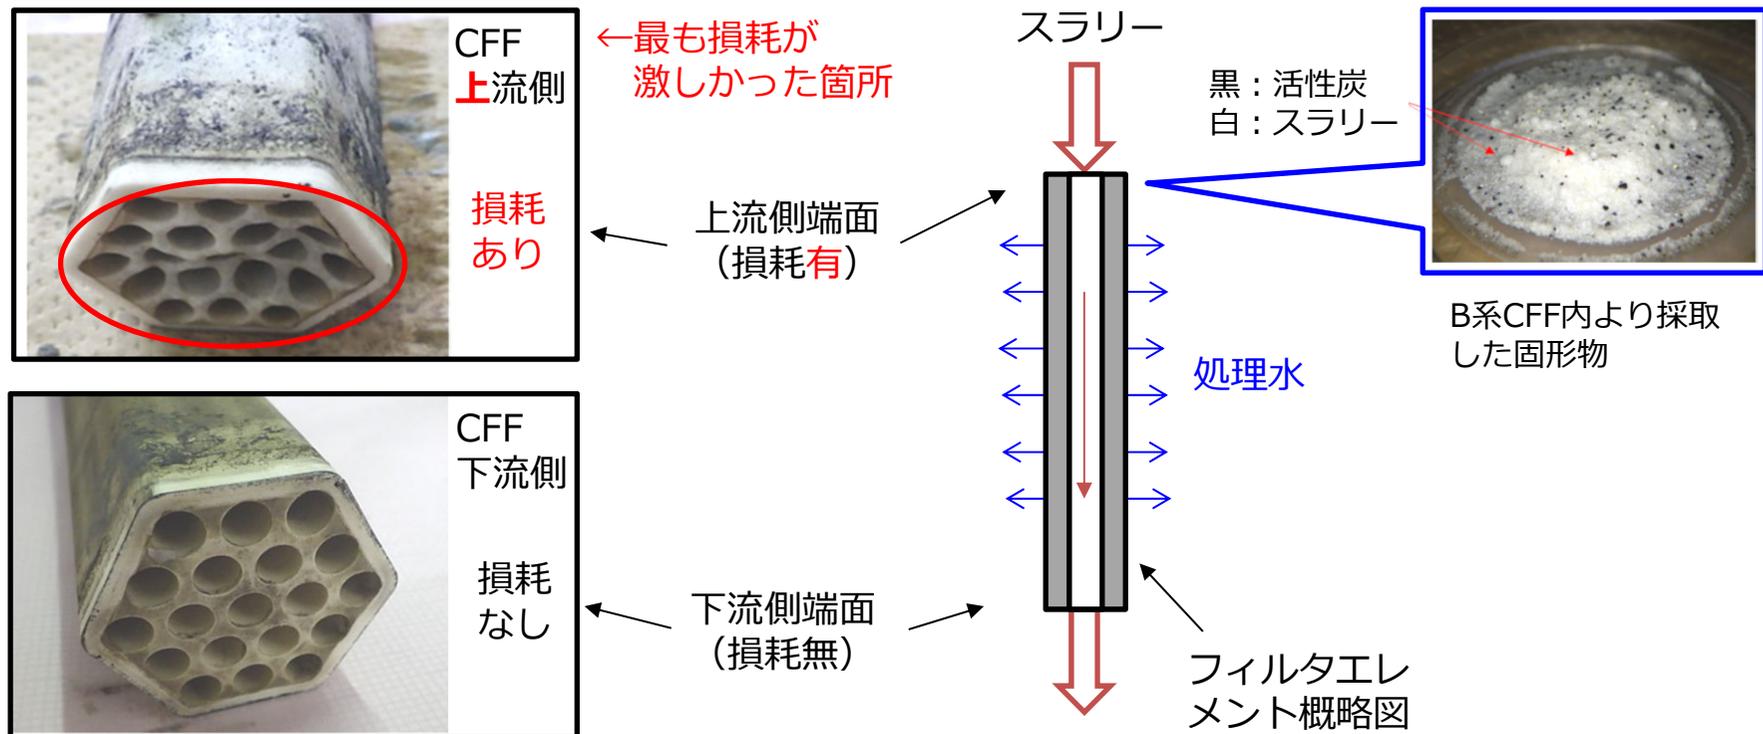
- ・ B系のCFF内を点検した結果、活性炭が炭酸塩スラリーにより硬化した固形物を確認
- ・ 偶発的にB系の系統内に混入した固形物がフィルタエレメント上流側端面に衝突し損耗させたと推定

- ・ 活性炭が系統内に混入しないようにストレーナを設置する

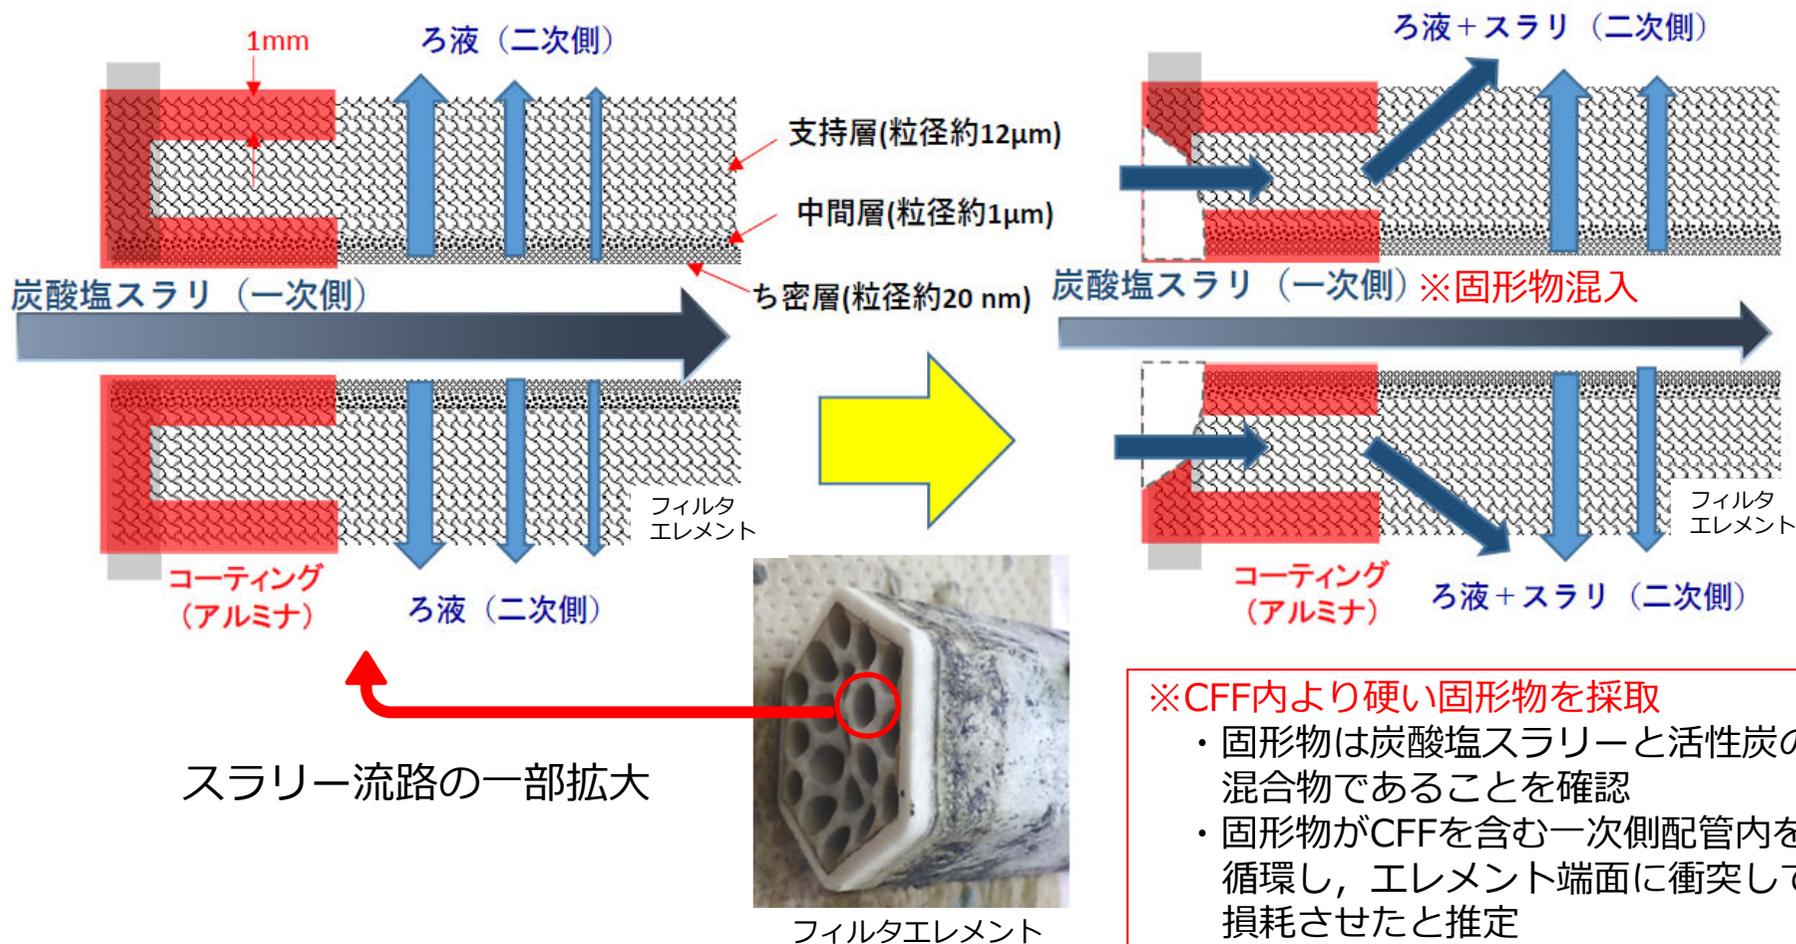
【参考】フィルタエレメント損耗の概念図

【通常状態】
スラリーはち密層、中間層、支持層を透過することで、二次側にはろ液のみ流出する

【想定事象】
上流側端面（入口部）のエレメントが損耗し、同時にエレメント表面のコーティングも剥がれるため、その部分から支持層のみを透過してスラリーが二次側へ流出する

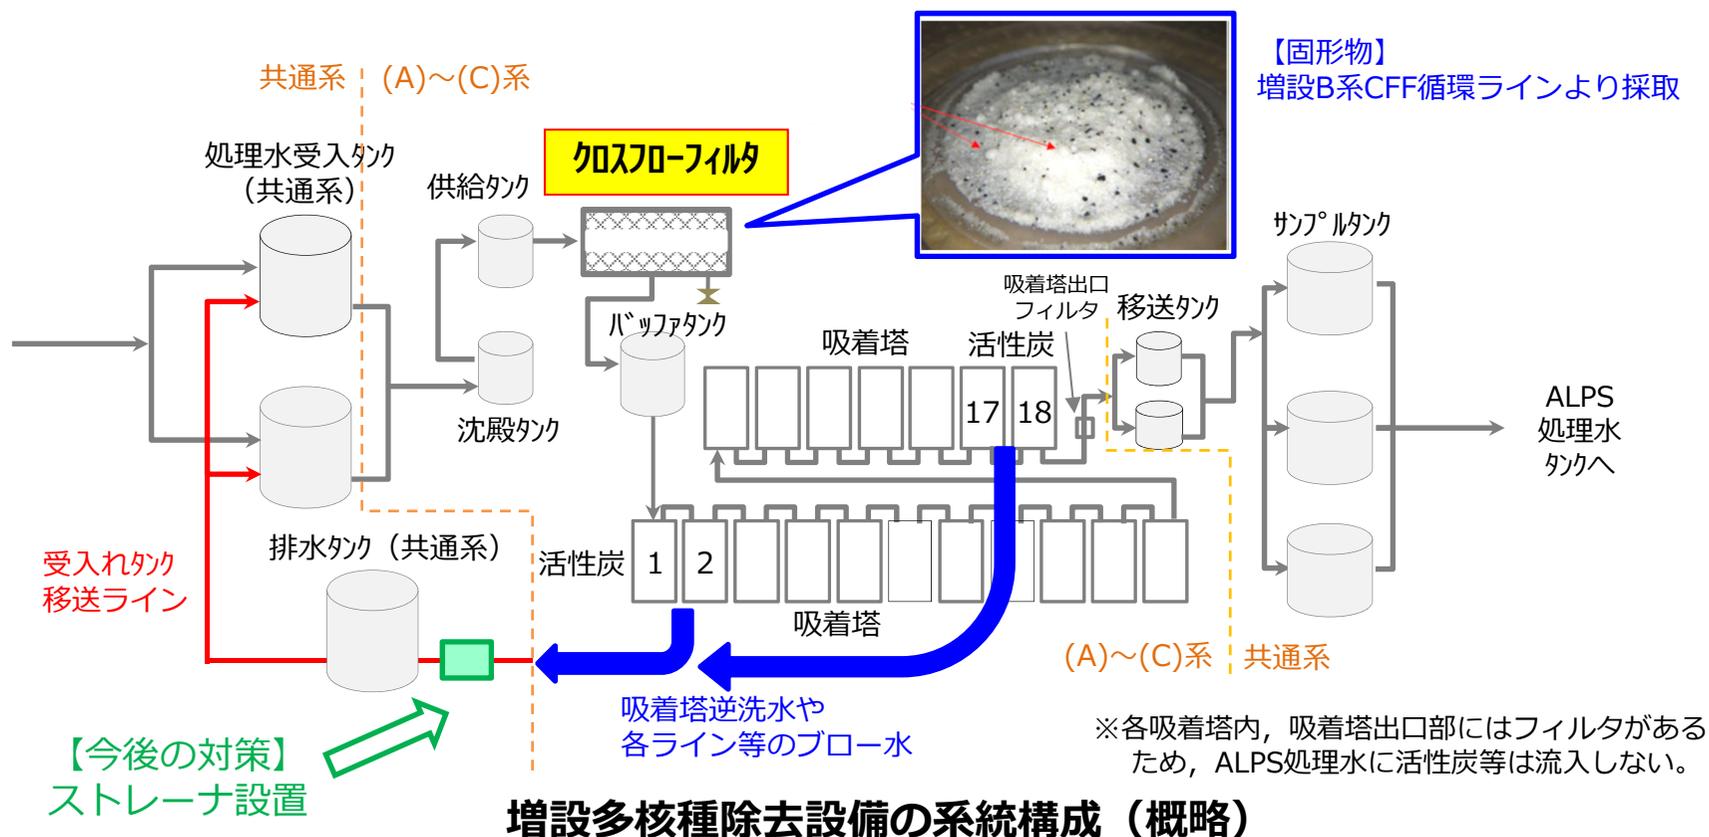
【参考】 固形物の流入経路調査

◎ 白濁確認直後の増設B系CFFより白色の固形物を採取

- ・ 当該物質は炭酸塩スラリー（写真：白い粒）と活性炭〔吸着塔1,2,17,18で使用〕（写真：黒い粒）の混合物であることをSEM分析等で確認。非常に硬くエレメントを損耗させた要因と推定。
- ・ 当該物質は通常CFF循環ラインには存在しないが、吸着塔逆洗時等に排水タンク（共通系）を介して各系統内に混入する可能性がある。
- ・ 今後、排水タンク入口ストレーナを設置し、活性炭の流入を抑制する。

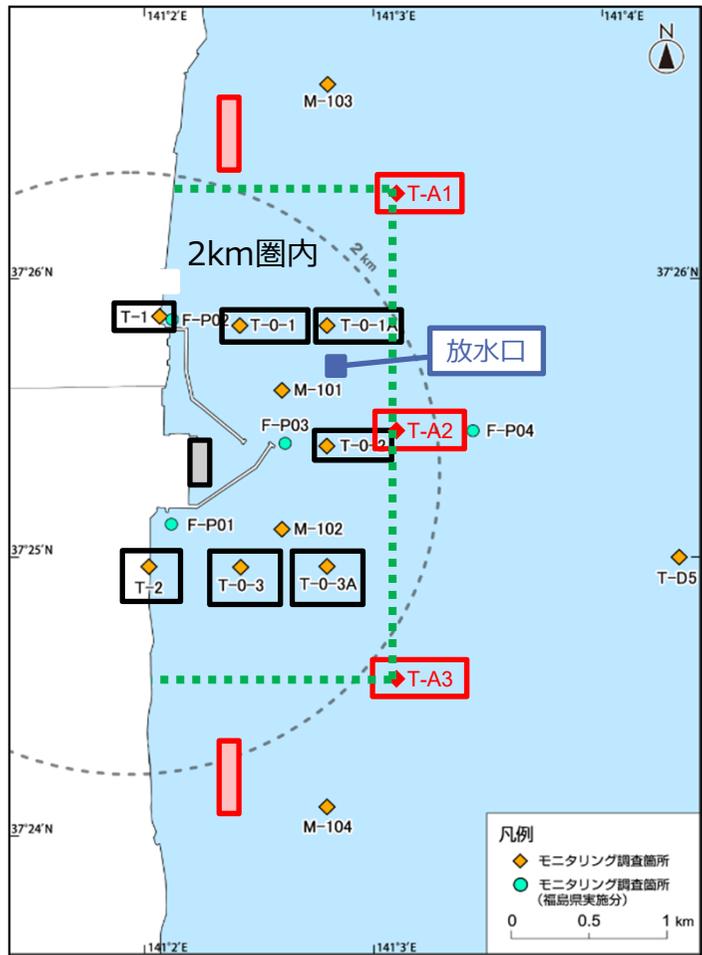
図1. 発電所近傍 (港湾外2km圏内)

- 海水、魚類、海藻類について、採取点数、測定対象、頻度を増やし、検出下限値を国の目標値と整合するよう設定した。

- : 検出下限値を見直す点(海水)
- : 新たに採取する点(海水)
- : 頻度を増加する点(海水)
- : セシウムにトリチウムを追加する点(海水, 魚類)
- : 従来と同じ点(海藻類)
- : 新たに採取する点(海藻類)
- : 日常的に漁業が行われていないエリア※
東西1.5km 南北3.5km
※ : 共同漁業権非設定区域

※図1について、2022年3月24日公表の海域モニタリング計画から、T-A1, T-A2, T-A3の表記、位置について総合モニタリング計画の記載に整合させて修正

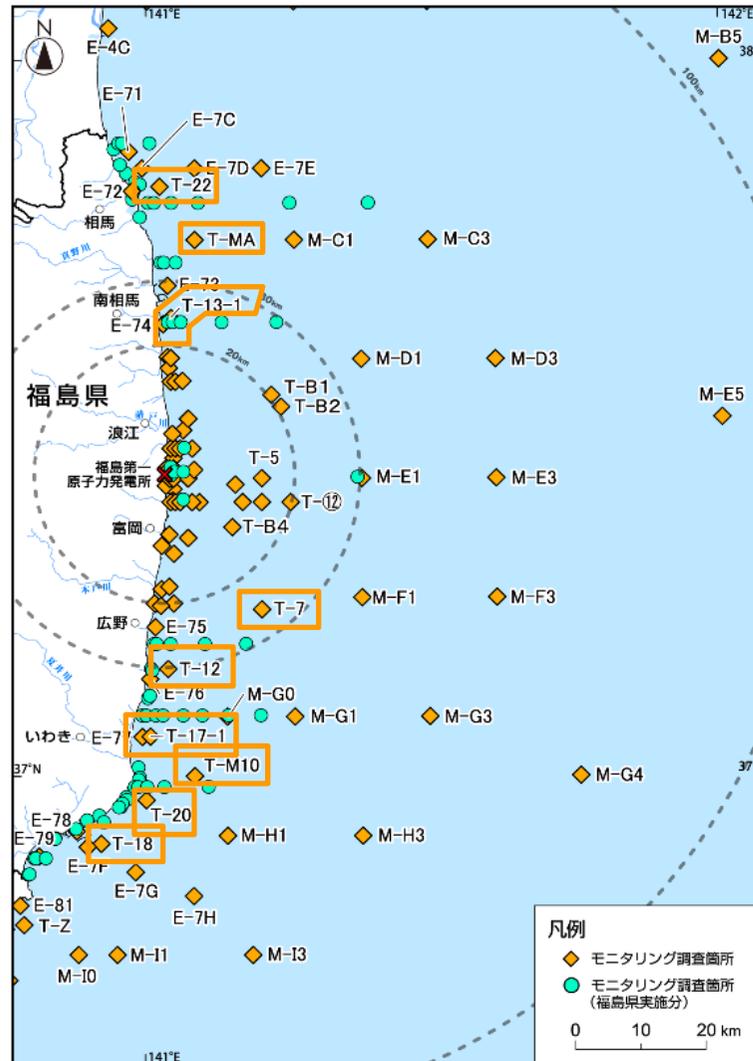
図3. 沿岸20km圏外

- ・海水についてトリチウム採取点数を増やした。

□ : セシウムにトリチウムを追加する点(海水)

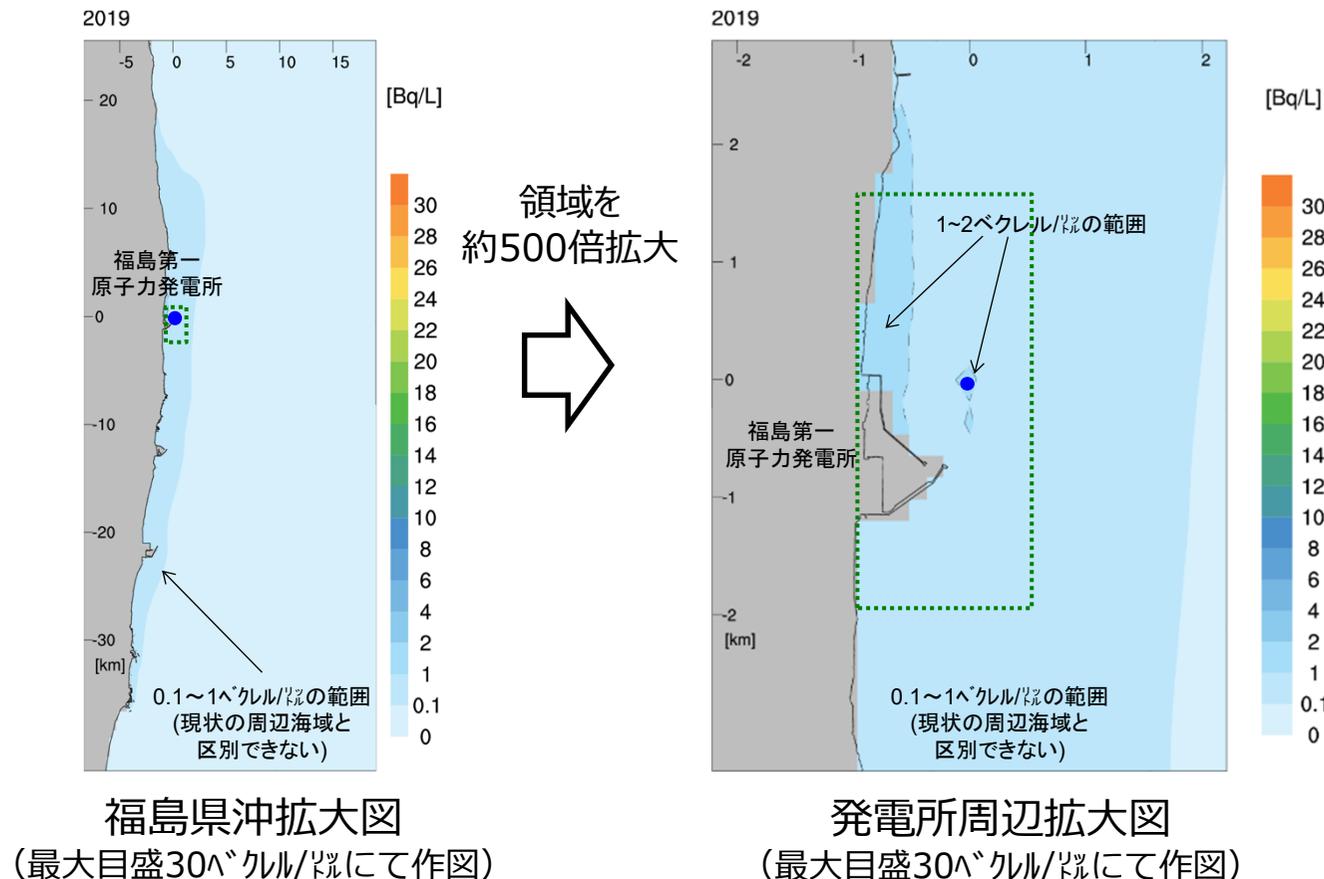
<参考> 海洋拡散シミュレーション結果

- 2019年の気象・海象データを使って評価した結果、現状の周辺海域の海水に含まれるトリチウム濃度（0.1～1ベクレル/ℓ）よりも濃度が高くなると評価された範囲は、発電所周辺の2～3kmの範囲で1～2ベクレル/ℓであり、WHO飲料水ガイドライン10,000ベクレル/ℓの10万分の1～1万分の1である。

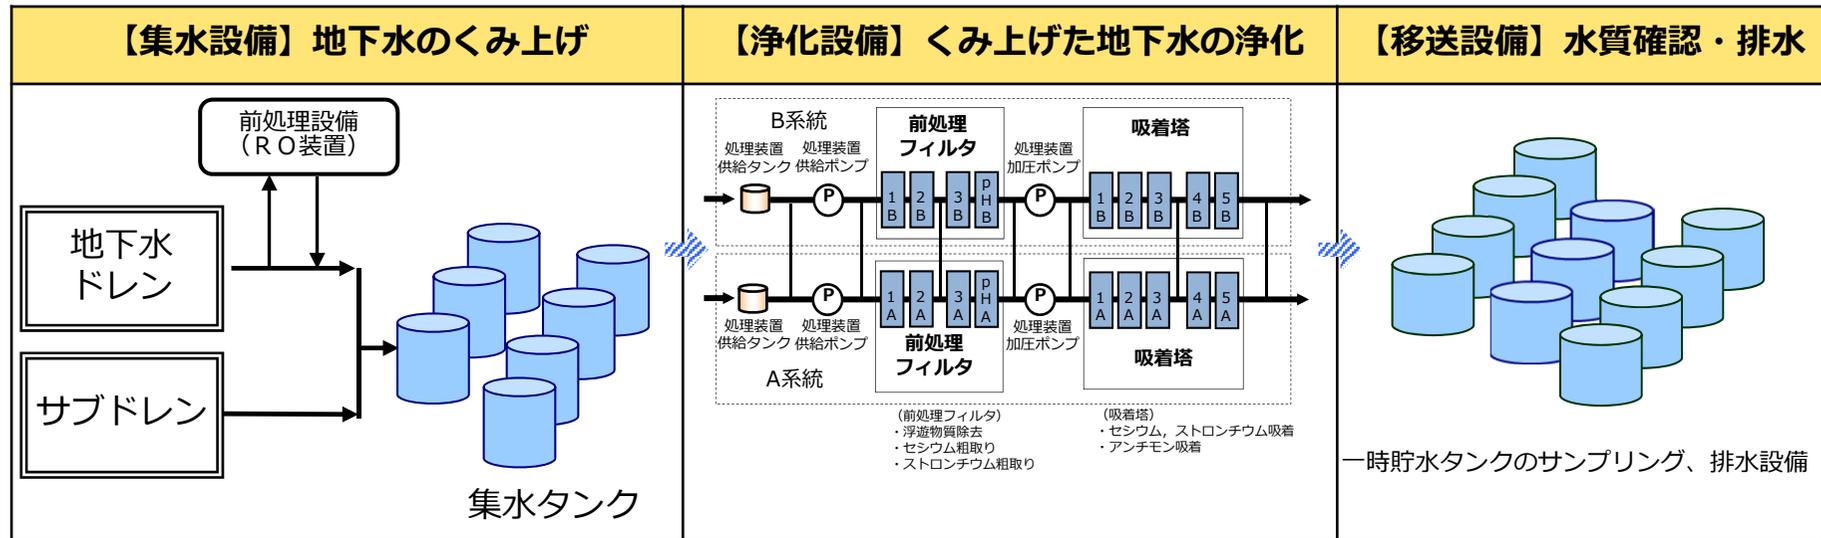
・設備構成

1-1. サブドレン他水処理施設の概要

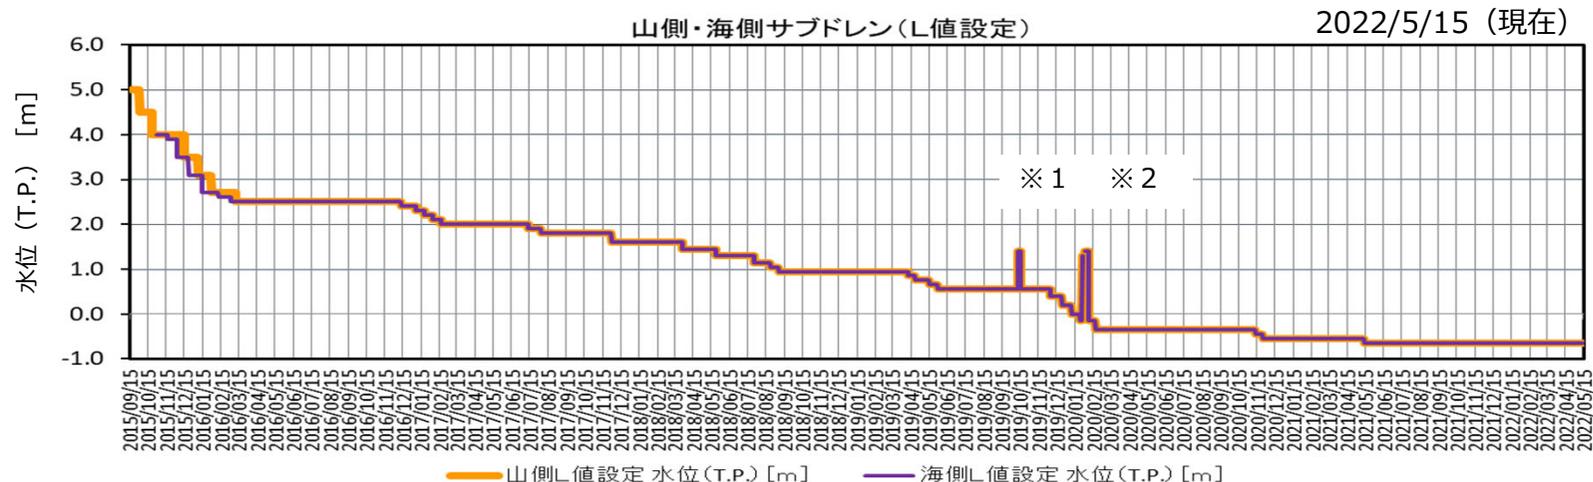
- 山側サブドレン設定水位のL値をT.P.+5,064mmから稼働し、段階的にL値の低下を実施。
実施期間：2015年9月17日～、L値設定：2021年5月13日～T.P.-650mmで稼働中。
- 海側サブドレンL値をT.P.+4,064mmから稼働し、段階的にL値の低下を実施。
実施期間：2015年10月30日～、L値設定：2021年5月13日～T.P.-650mmで稼働中。

- ※1 台風19号対応として10月12～15日の間、一時的に全ピットのL値をT.P.1400mmに変更した。
- ※2 1月の大雨に備えて基本のL値をT.P.1300mmとし、2月7日に水位設定値を元に戻した（L値:T.P.-0.15 m）

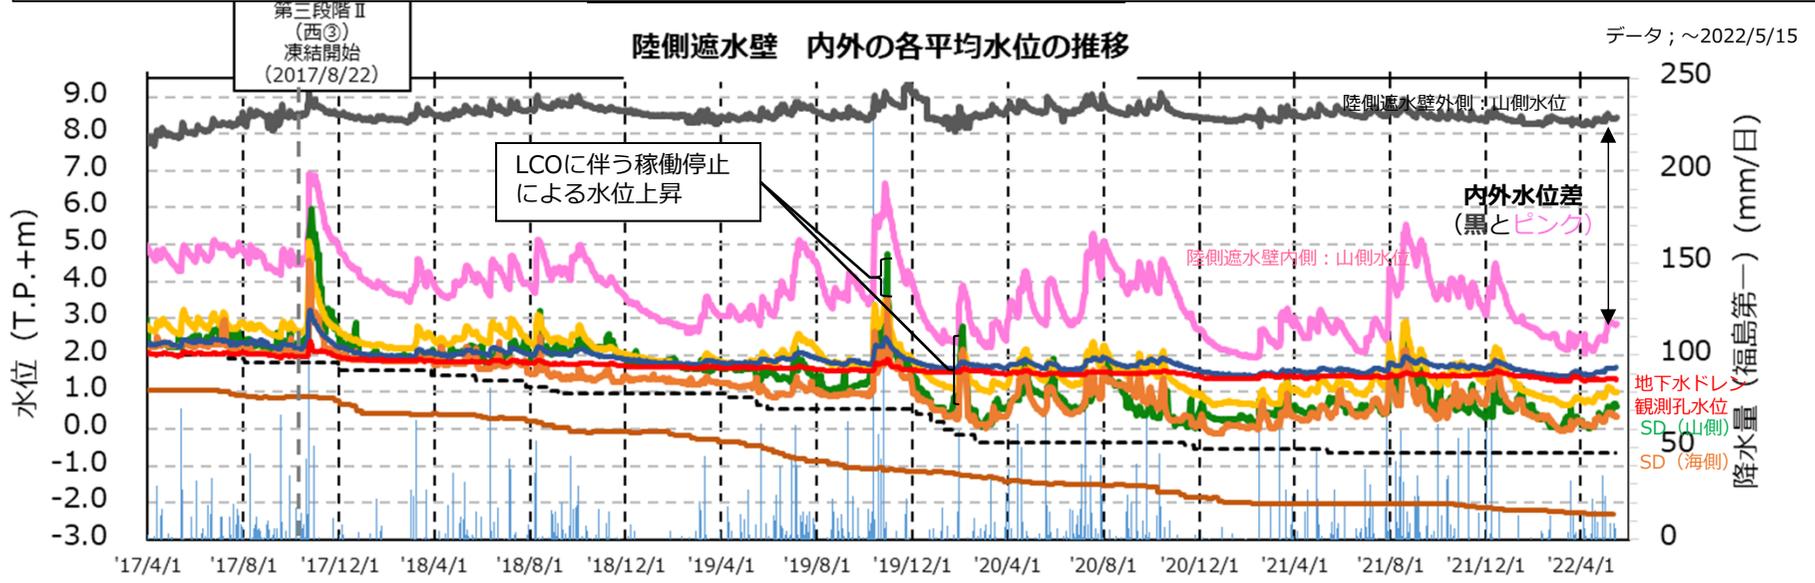
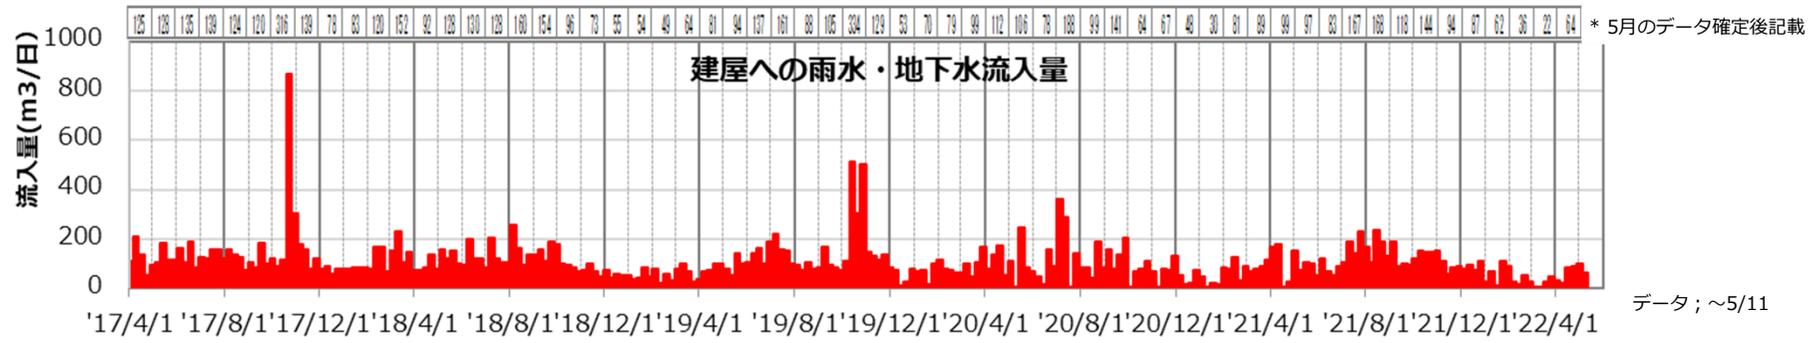
1-1. 建屋周辺の地下水位の状況

- 陸側遮水壁内側エリアの地下水位は山側では降雨による変動があるものの、内外水位差は確保した状態が維持されている。
- 地下水ドレン観測井水位は約T.P.+1.4mであり、地表面から十分に下回っている（地表面高さ T.P.+2.5m）。

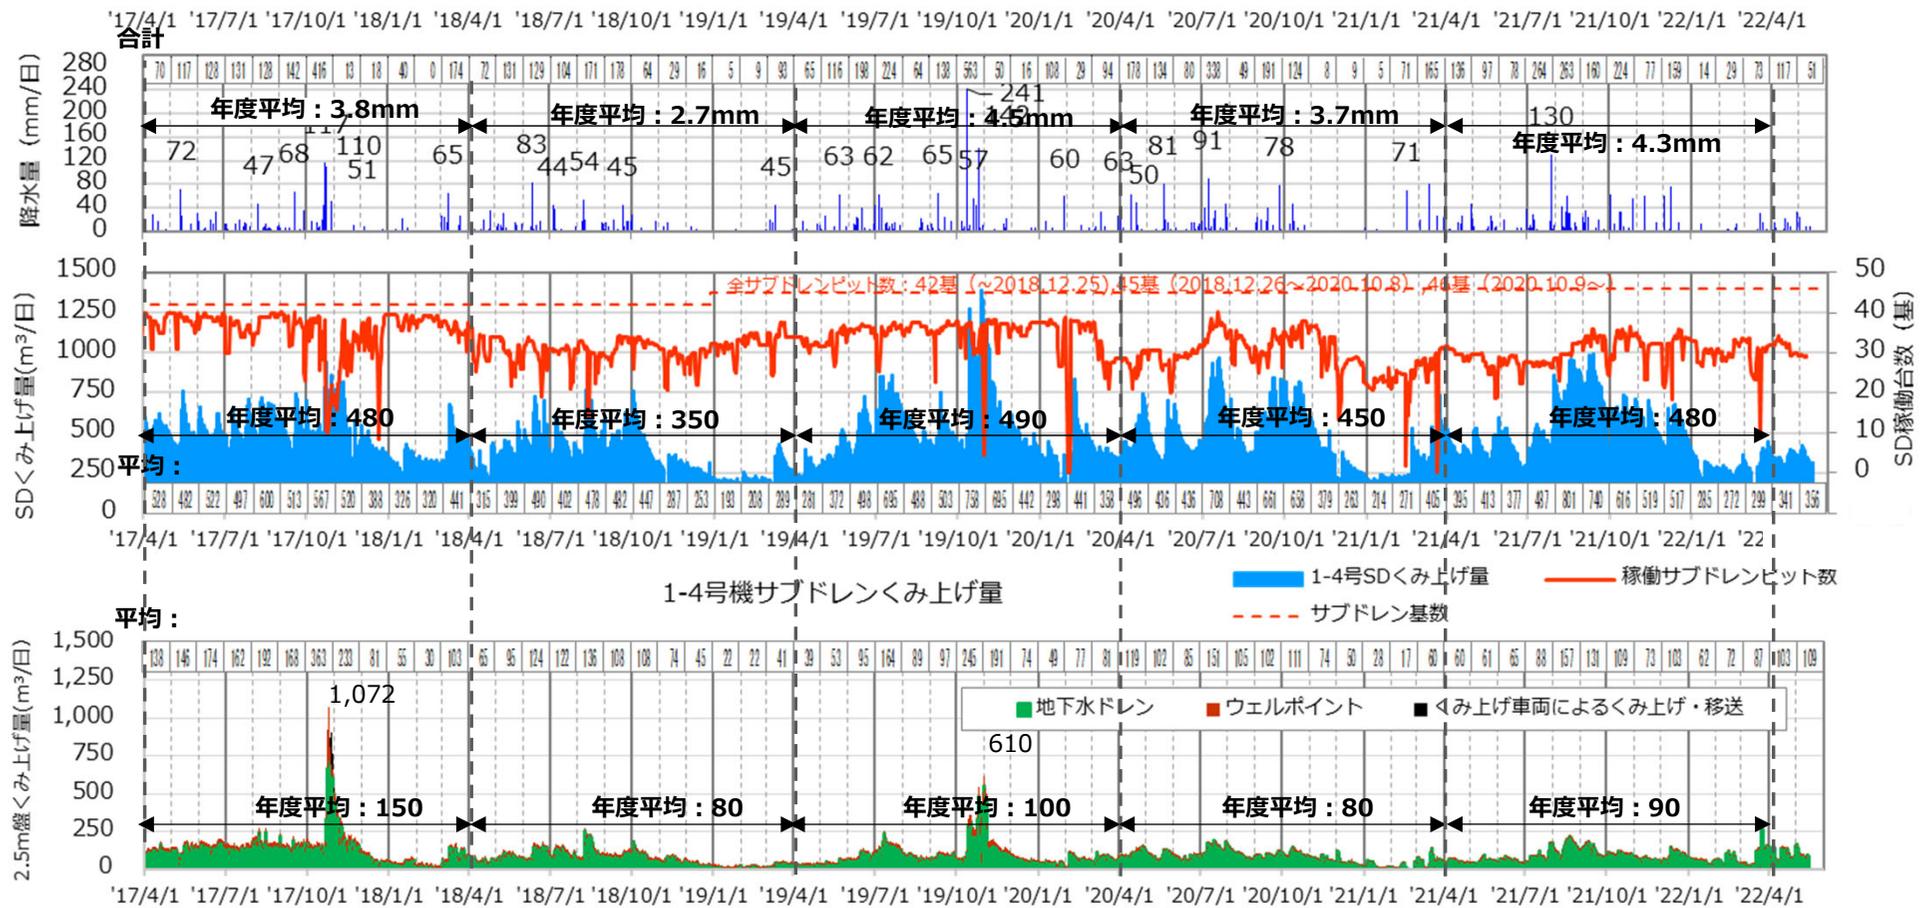
T.P.+2.5m盤くみ上げ量 (ウェルポイント・地下水ドレン・くみ上げ車両)

- 1-4号機サブドレンは、降水量に応じて、くみ上げ量が変動している状況である。
- T.P.+2.5m盤くみ上げ量は、T.P.+2.5m盤エリアのフェーシングが完了しており、安定的なくみ上げ量で推移している状況である。

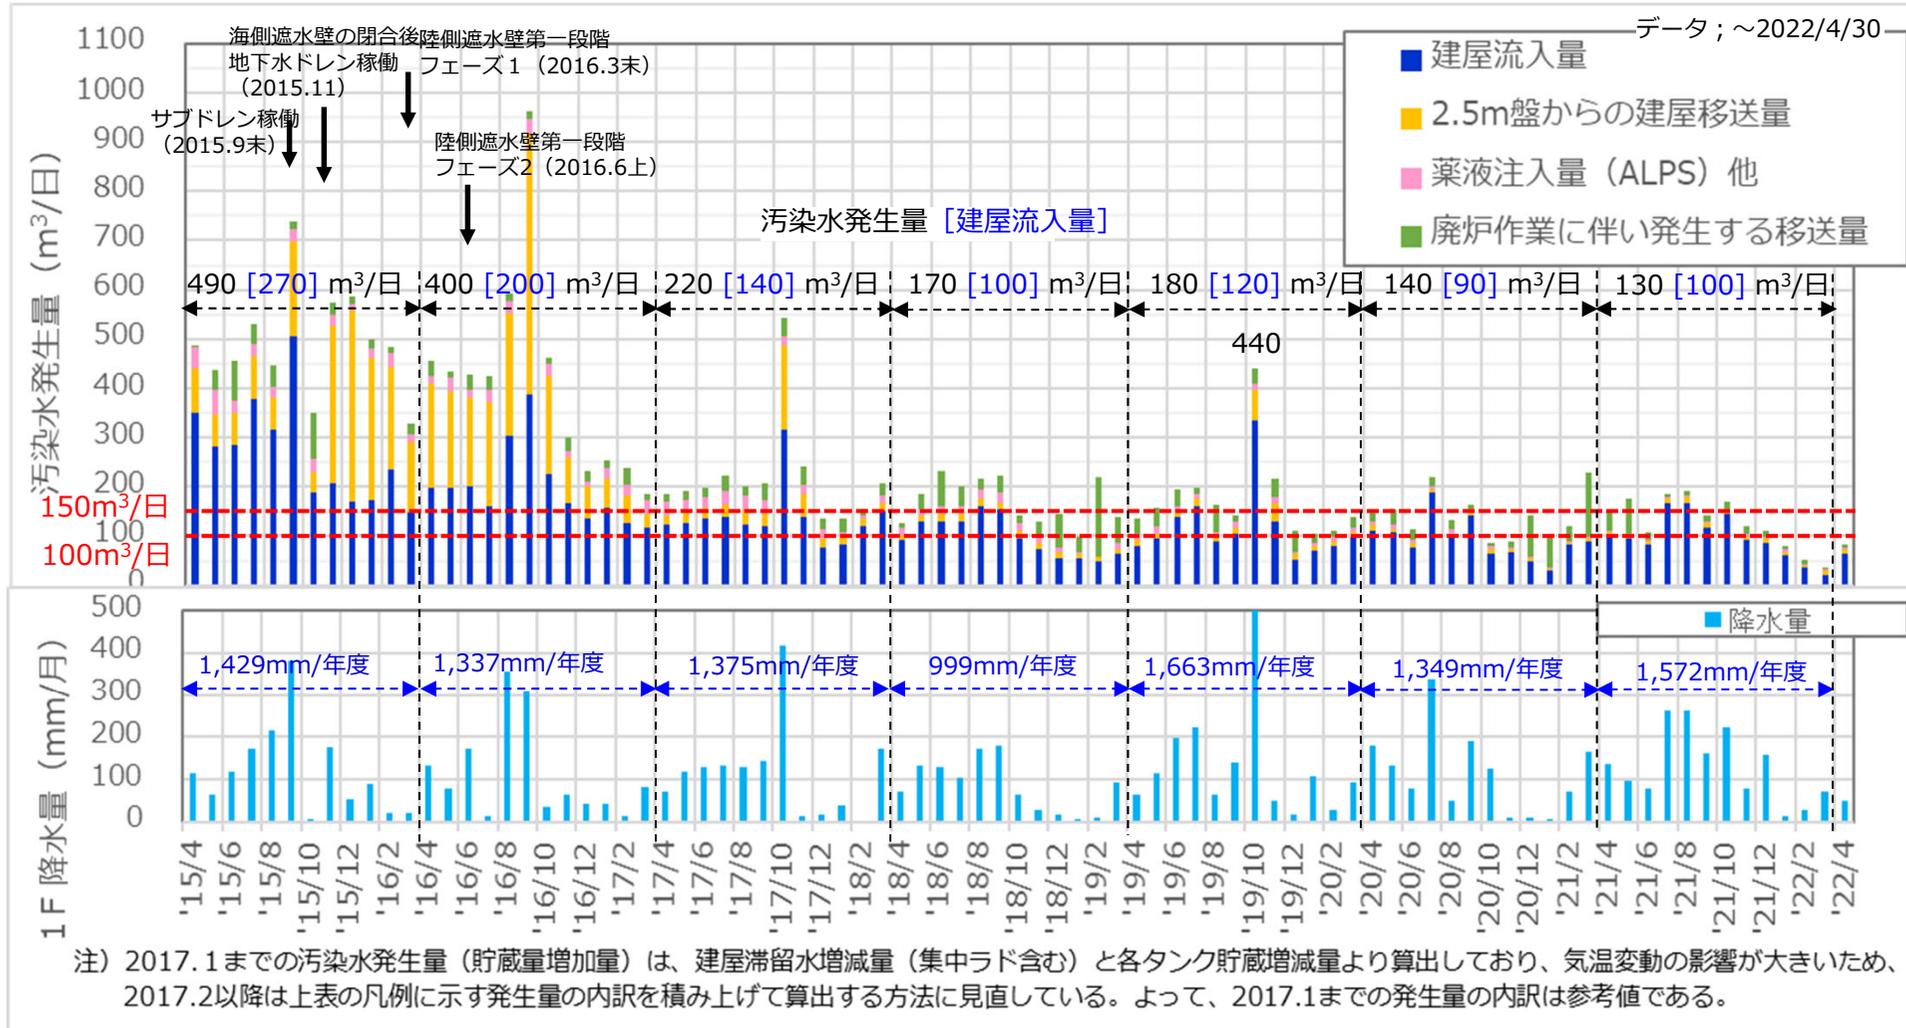
2-1.汚染水発生量の推移

- 2021年度は、降水量が1,572mm（2020年度:1,349mm）であり、平年降水量（1,473mm）よりも多い状況ではあるが、汚染水発生量は約130m³/日であった。

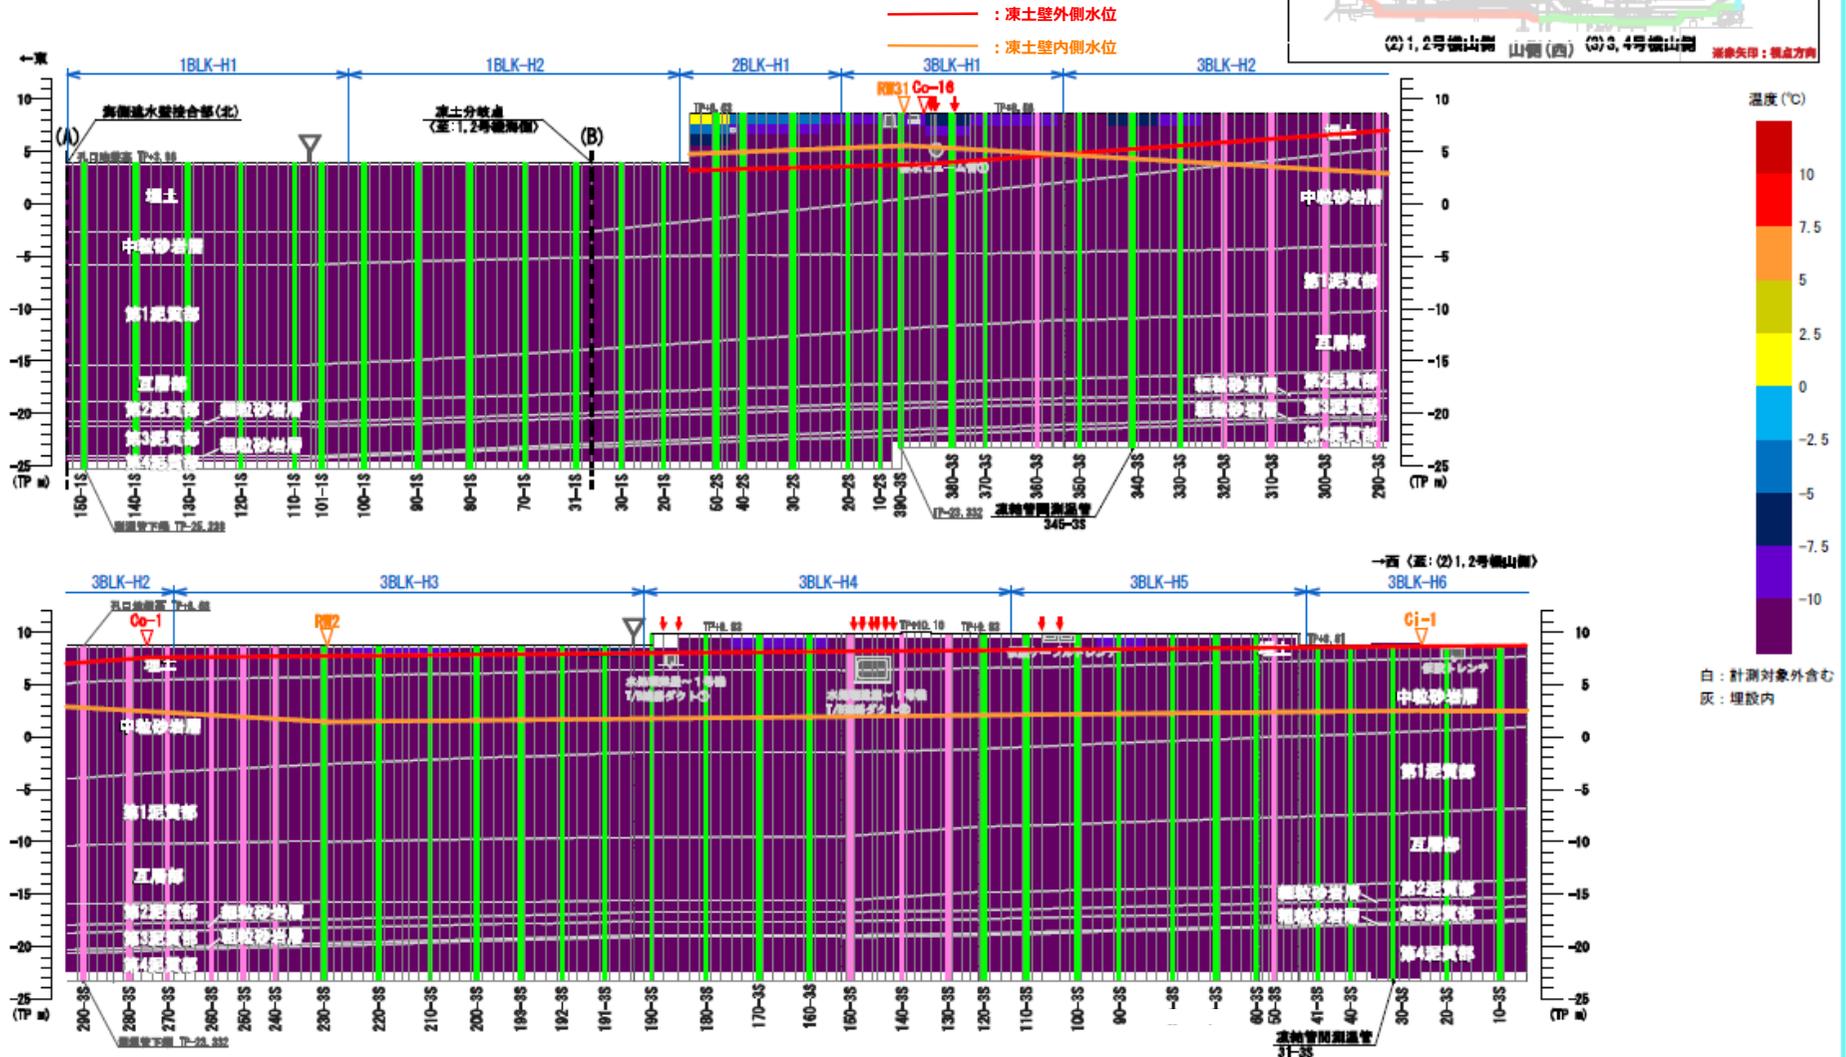
【参考】 1-1 地中温度分布図 (1号機北側)

(1) 1号機北側 (北側から望む)

(温度は5/17 7:00時点のデータ)

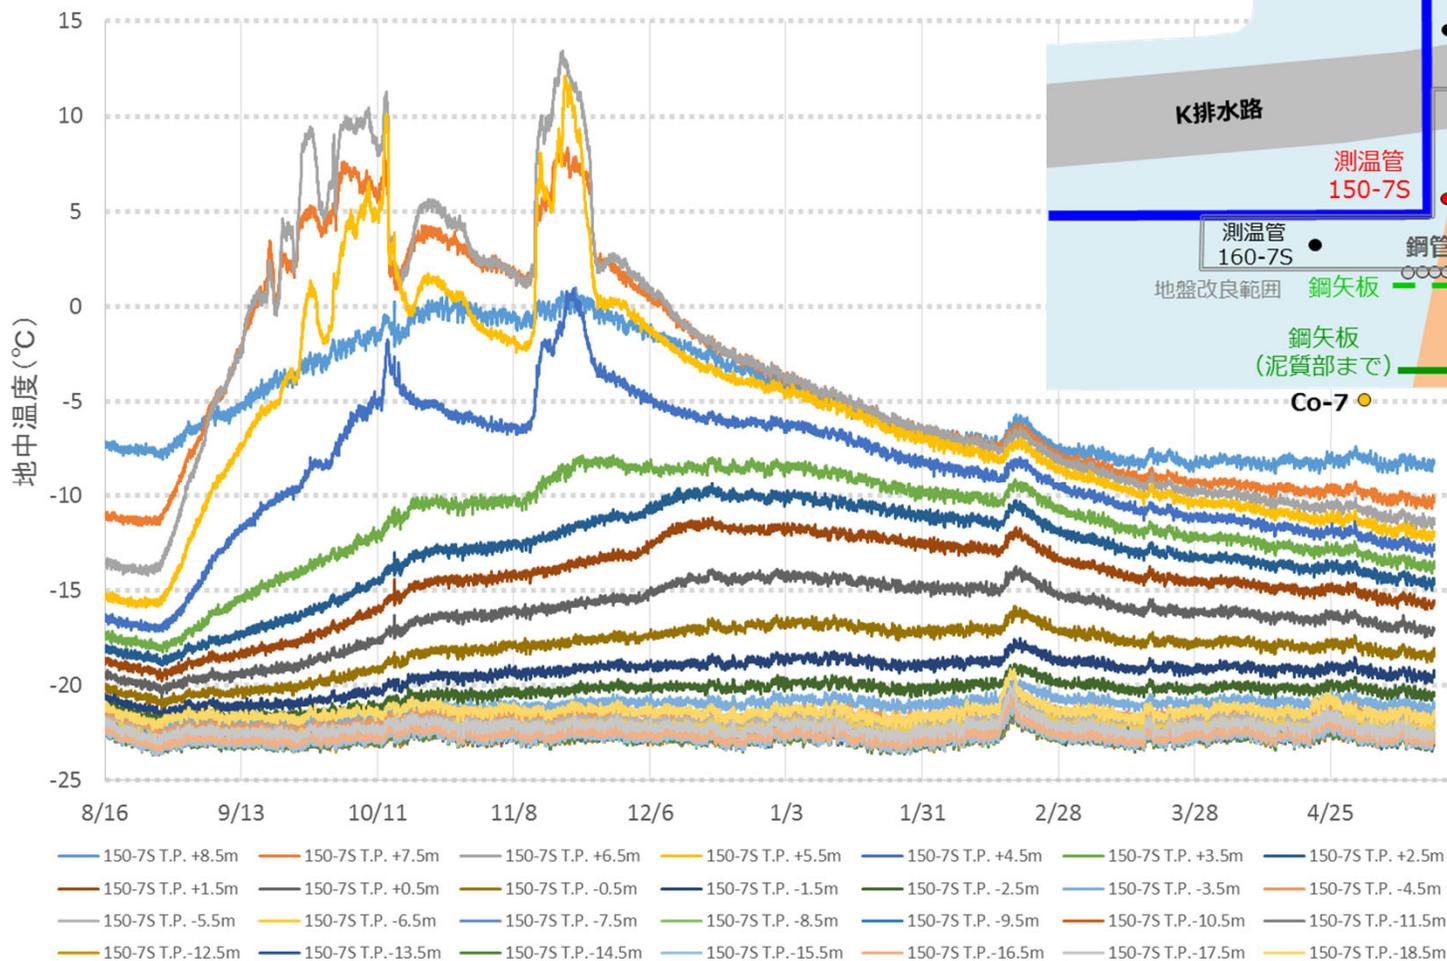
測温管150-7S経時変化 (5/16 7:00時点)

- 泥質部までの鋼矢板設置以降、温度低下傾向が継続中である。
- 表層部T.P.+8.5mについては昨年度8月末の温度上昇前の温度まで低下している。

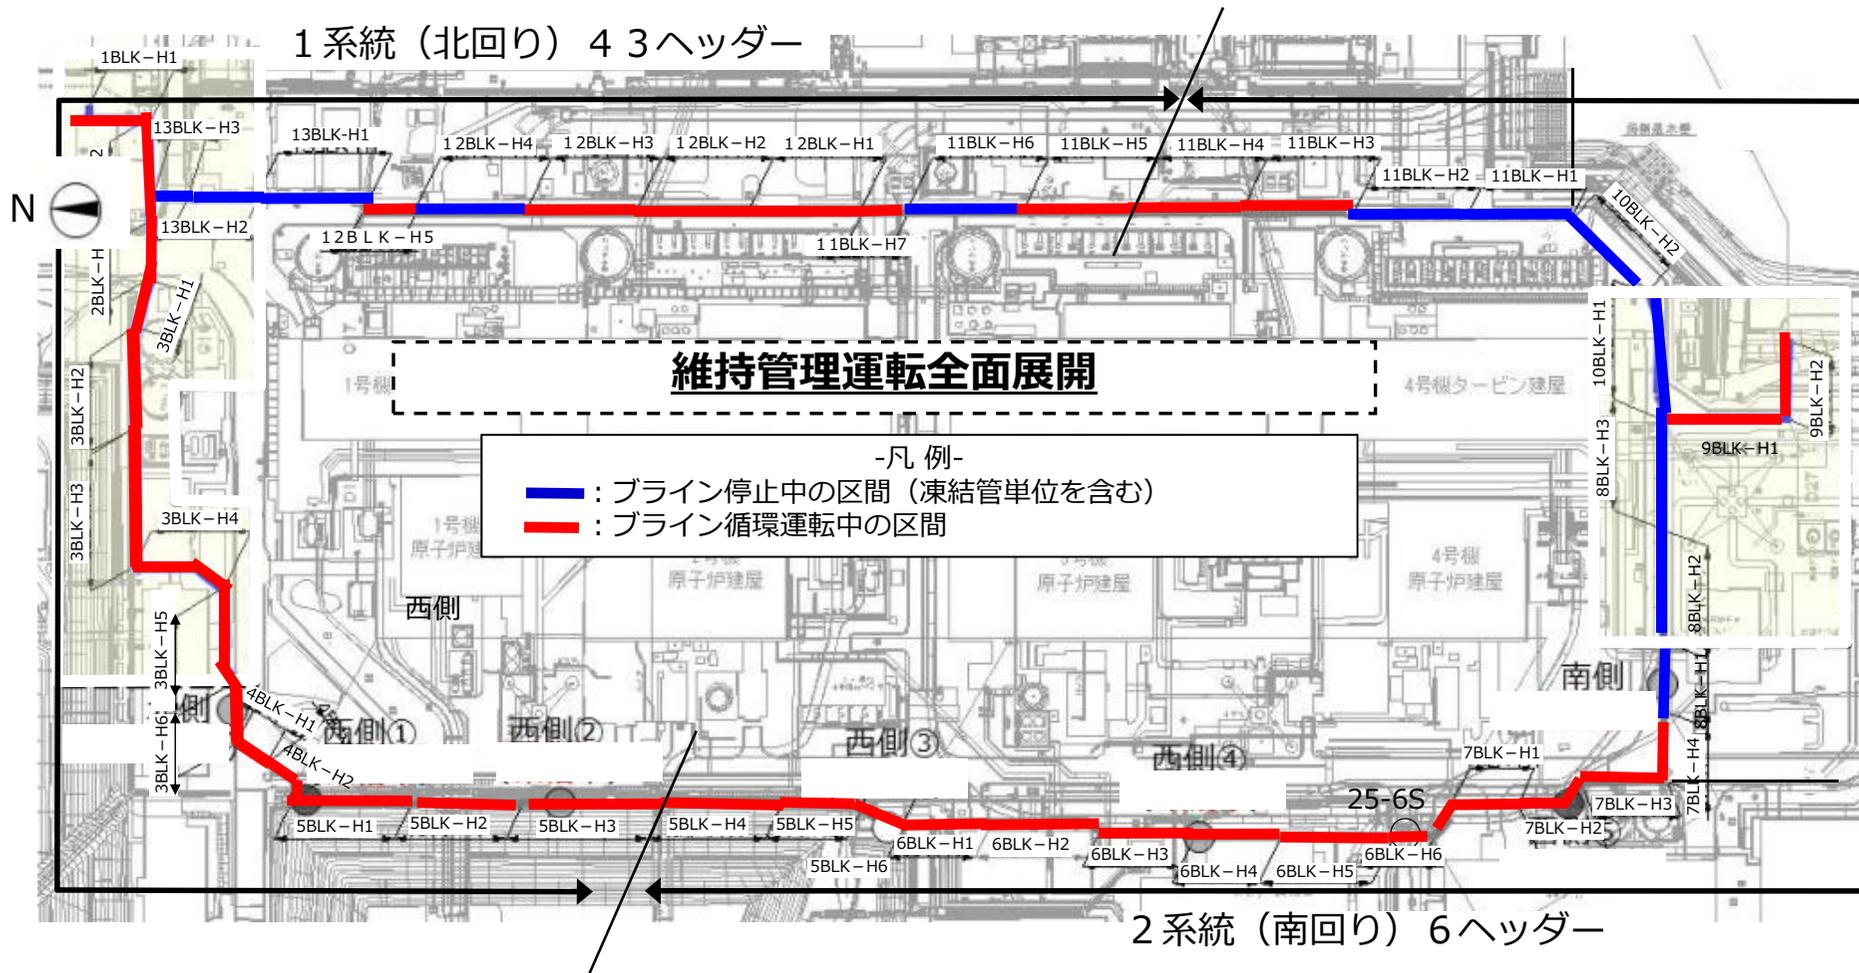
【参考】 1-7 維持管理運転の状況 (5/16時点)

- 維持管理運転対象全49ヘッダー管（北回り1系統43ヘッダー、南回り2系統6ヘッダー）のうち18ヘッダー管（北側0，東側8，南側4，西側0）にてブライン停止中。

※ 全測温点-5℃以下かつ全測温点平均で地中温度-10℃以下でブライン循環を停止。ブライン停止後、測温点のうちいずれか1点で地中温度-2℃以上となった場合はブラインを再循環。なお、これら基準値は、データを蓄積して見直しを行っていく。
