汚染水対策スケジュール (1/3)

増設ALPS クロスフローフィルタ不具合事象の調査結果について

多核種除去設備等処理水の取扱いに関する 海域モニタリングの状況について

サブドレン他水処理施設の運用状況等

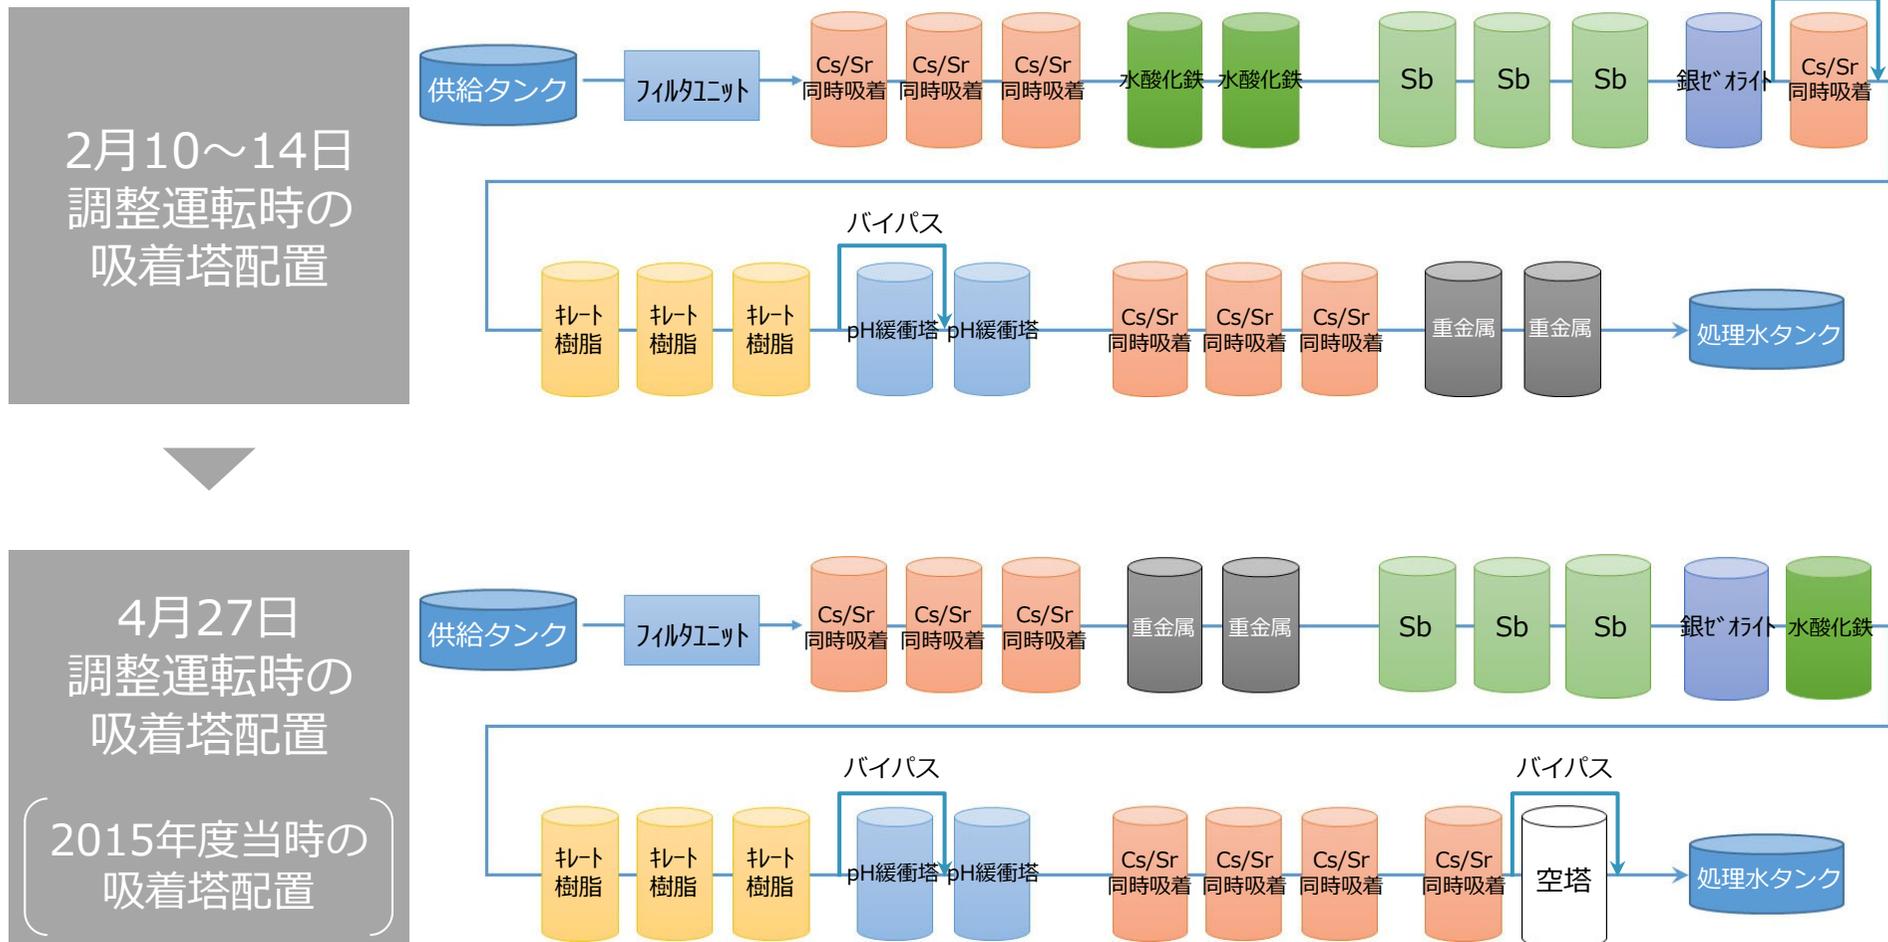
<参考> 吸着塔構成変更概要

- 2015年度に除去処理性能が告示濃度比総和未満となることを確認した構成と同等の吸着塔配置に変更。

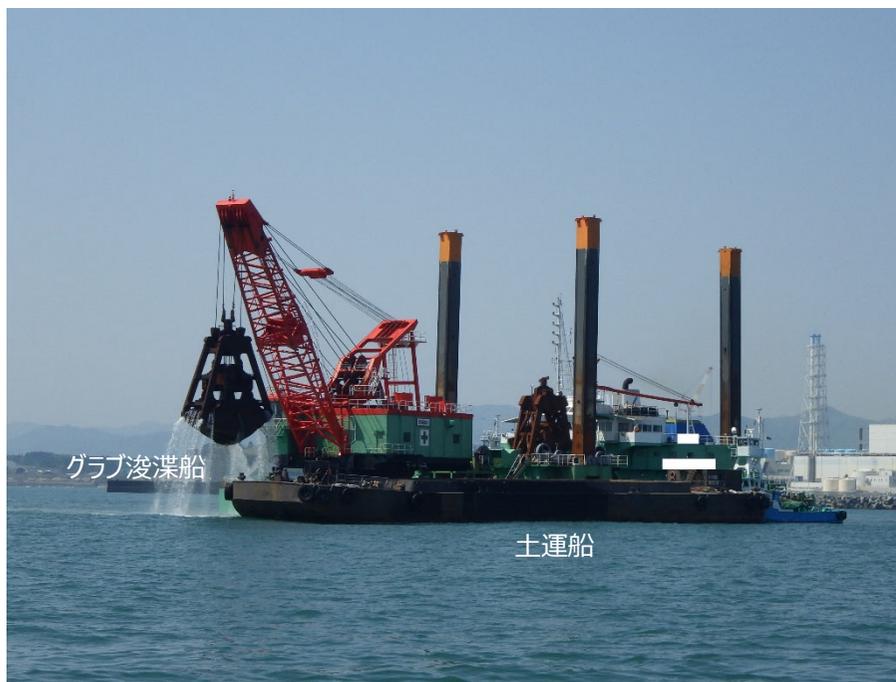
海上掘削作業（沖合）

- 発電所沖合約1kmの海域において、5月5日から海底面の掘削を開始しました。

- 現時点では、海底面の掘削時において、海水サンプリング（セシウム）の有意な上昇や、顕著な海水の濁りは確認されておられません。
