雑固体廃棄物焼却設備 3.16地震影響等に対する点検・復旧状況について

2022年5月26日

東京電力ホールディングス株式会社

福島第一原子力発電所 増設雑固体廃棄物焼却設備の運転状況

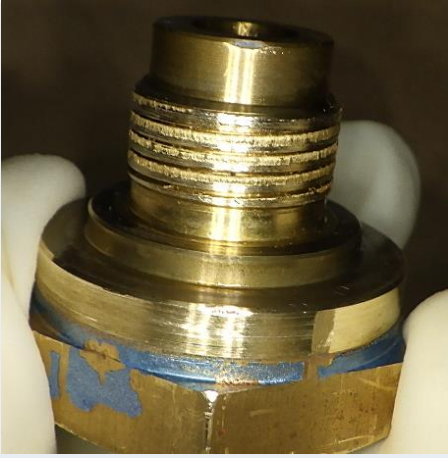
不具合 箇所	状況		対応	時期 (赤字:クリティカル)	現場写真
	系統	不具合内容			
① 減圧弁	A	下部プラグ ねじ山欠損	減圧弁交換	5月中 (型式変更を並行して検 討)

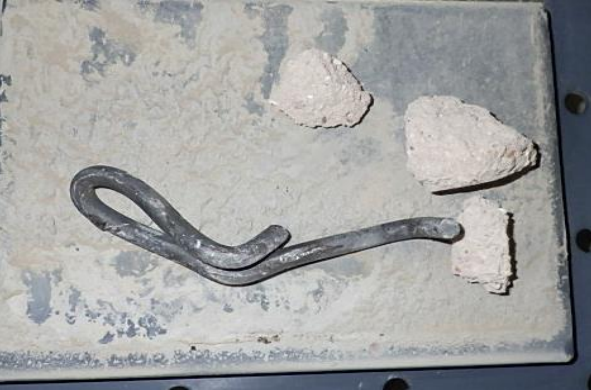
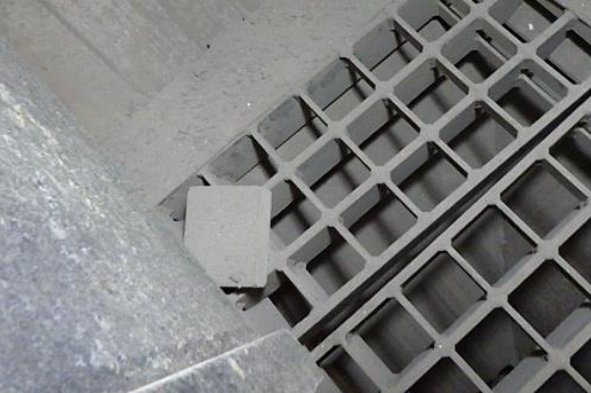
B	下部プラグ ねじ山欠損	減圧弁交換	5月中 (型式変更を並行して検 討)	
② 自動 倉庫	A	パレットずれ	足場設置・ 位置修正	復旧完了	
	B	パレットずれ	足場設置・ 位置修正	復旧完了	
③ 二次 燃焼器	A	点検口耐火レンガ 落下・割れ、 位置ずれ	耐火レンガの 製作・再設置	<u>耐火レンガ納入：</u> <u>7月中旬</u>

B	点検口耐火レンガ 落下・割れ、 位置ずれ	耐火材の詳細 点検・補修	<u>納入後 1 週間程度で再設 置</u>	
				A,B系の再使用可能な耐 火レンガを組み合わせ てB系分を再設置：6月中 旬

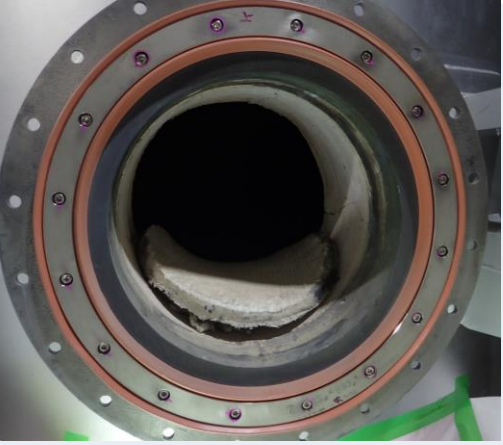
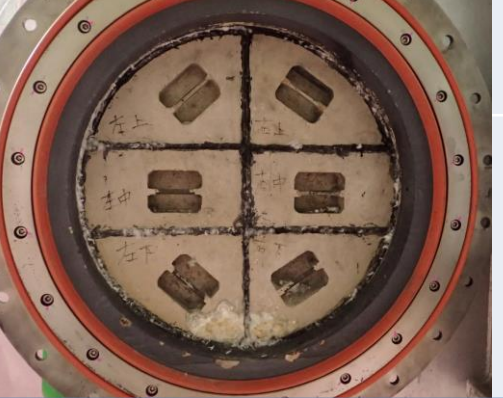
不具合 箇所		状況		対応	時期 (赤字:クリティカル)	現場写真 上：現状,下：正常
		系統	不具合内容			
④	排ガス冷却器	A	点検口耐火レンガ落下・割れ、位置ずれ	耐火レンガの製作・再設置	耐火レンガ納入： 7月中旬 納入後1週間程度で再設置

B	点検口耐火レンガ落下・割れ、位置ずれ	耐火材の詳細点検・補修		
⑤	排ガス冷却器	A	取付ボルト合マークずれ	ボルトトルク確認	5月中 (ボルト交換も並行して手配)

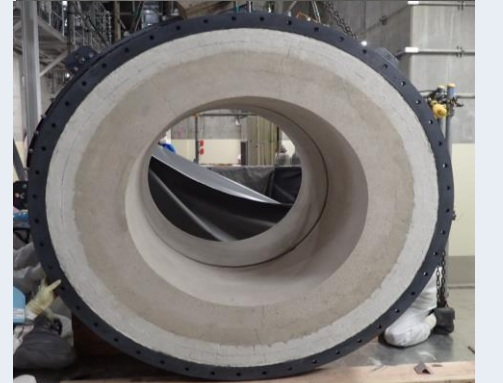
B	取付ボルト合マークずれ	リブのPT		
⑥		A	解砕機・ダブルダンパ内にレンガ等落下	内部確認・異物除去	レンガ回収済 動作確認：5月中

B	解砕機・ダブルダンパ内にレンガ等落下			
⑦	伸縮継手	A	伸縮継手中央部の断熱材破損を確認	断熱材交換	断熱材納入:6月上旬 断熱材施工、スモークテスト、足場解体：6月中旬	
		B	伸縮継手中央部の断熱材破損を確認	寸法測定、スモークテスト等

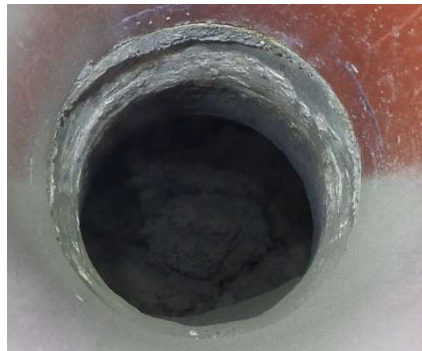
A: ストーカ内部(覗き窓から撮影)

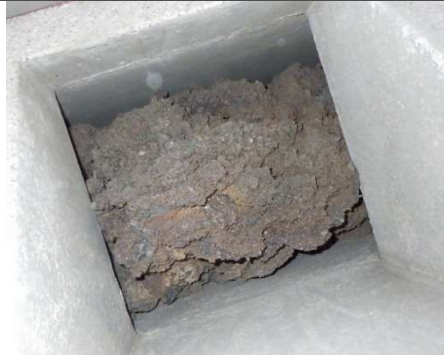
B: 主灰取り出しボックス下部シュート内部

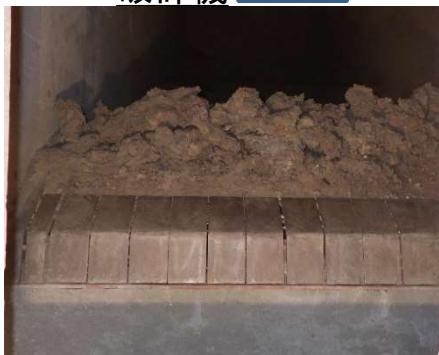
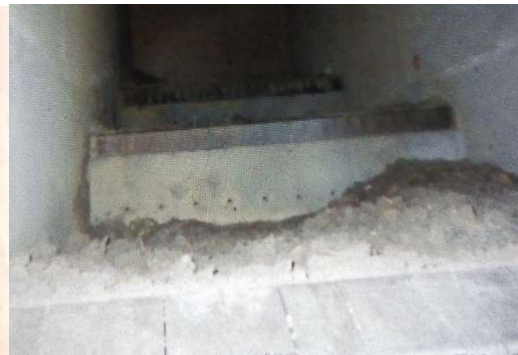
- 主灰取出ボックス下部シュート点検口から灰を棒で崩し、破砕機へ落下させ詰まりを解消
- ストーカ上に堆積した灰の塊についても、ストーカ点検口から清掃を実施

A: ストーカ内部(左:清掃前、右:清掃後)

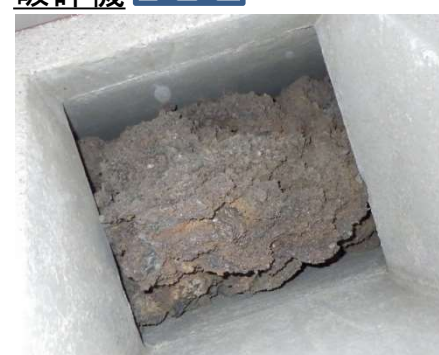
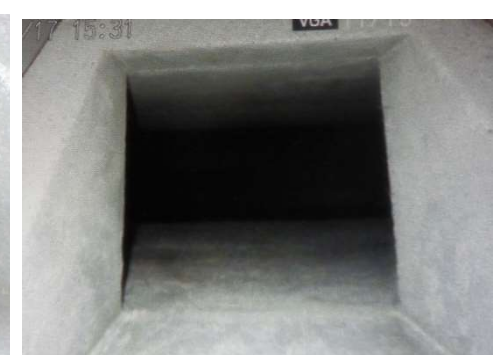
B: 主灰取出ボックス下部シュート内部(左:清掃前、右:清掃後)

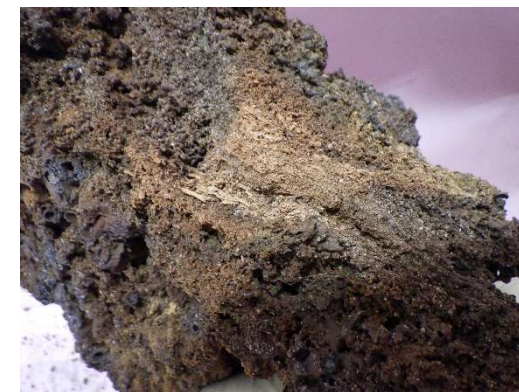
灰の塊の一部

多孔質状で伐採木チップの形状を維持した部位が存在する

- ・ストーカで燃焼不足の灰が塊を形成し、詰まりに至ったものと推定
- ・伐採木チップの性状は不均一であり、ホット試験の結果から設定した範囲のストーカ温度(下表参照)では、燃焼が、不十分であった可能性が考えられる

- ・ストーカバーナの連続起動や廃油混焼により、炉内温度を高温(800℃程度)に維持し、十分に燃焼を行う
- ・炉内および灰取出システムの監視により、灰が堆積した場合には、チップ投入を停止し、灰の燃焼を待つ
