「廃炉」の主な作業項目と作業ステップ

参考資料
2022年6月30日
廃炉・汚染水・処理水対策チーム会合
事務局会議
3/6

参考資料
2022年6月30日
廃炉・汚染水・処理水対策チーム会合
事務局会議
5/6

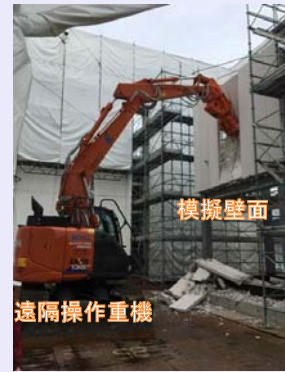
＜燃料取扱機操作室撤去モックアップの様子＞

2号機使用済燃料プールからの燃料取り出しに向けて干渉物撤去作業のモックアップを実施中

建屋内では、6月13日に使用済燃料プール上に駐機していた既設燃料取扱機を原子炉建屋北側へ移動完了しました。また、7月から開始予定の燃料取扱機操作室撤去に向けたモックアップを6月7日より開始しており、解体工法・瓦礫処理・ダスト飛散防止等の施工性の確認及び作業の習熟訓練を実施しています。建屋外では、構台基礎設置に向けて建屋南側ヤードの基礎設置範囲を掘削する作業を6月9日に完了しています。11月頃完了を目標に構台基礎設置作業を実施中です。

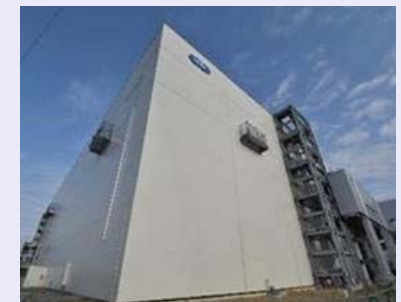
＜放射性物質分析・研究施設第1棟＞

日本原子力研究開発機構（JAEA）が、福島第一の敷地内に廃棄物の処理処分に向けた研究開発を目的とする放射性物質分析・研究施設 第1棟の建設を進めてきましたが、今般、総合機能試験等を終了して6月24日に竣工しました。今後、試験運用等を行った後、分析作業に着手する予定です。

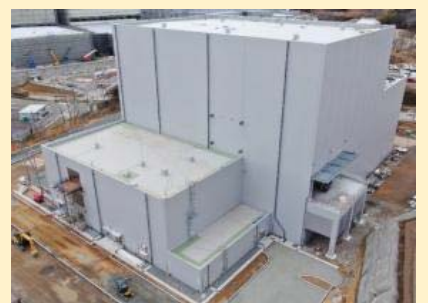
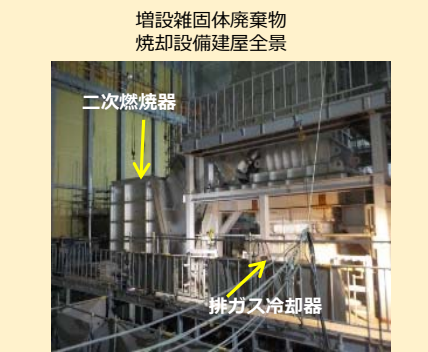
伐採木及び可燃性ガレキ類（木材、梱包材・紙等）などを焼却するため、増設雑固体廃棄物焼却設備設置工事を実施している。

注) 現時点で処理・再利用が決まっている焼却前の使用済保護衣類、BGLレベルのコンクリートガラは含んでいない

● 屋内保管への集約および屋外保管の解消により、敷地境界の線量は低減する見通しです。
● 焼却設備の排ガスや敷地境界の線量を計測し、ホームページ等に公表しています。

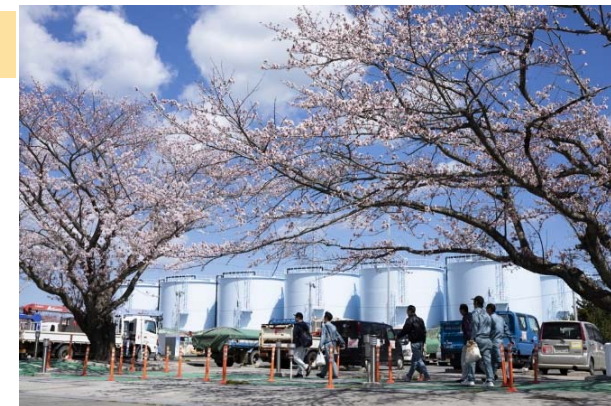
管理対象区域の運用区分 変遷

発電所全体の放射線量低減・汚染拡大防止については、これまでガレキ撤去や表土除去、フェーシングを行うことで構内の放射線量を低減するとともに、環境改善が進んだ範囲をグリーンゾーンとして、身体的負荷の少ない一般作業服と使い捨て式防塵マスクで作業できるよう運用の改善も図ってまいりました。
