汚染水対策スケジュール (1/3)

廃炉中長期実行プラン2022

多核種除去設備等処理水の取扱いに関する 海域モニタリングの状況について

サブドレン他水処理施設の運用状況等

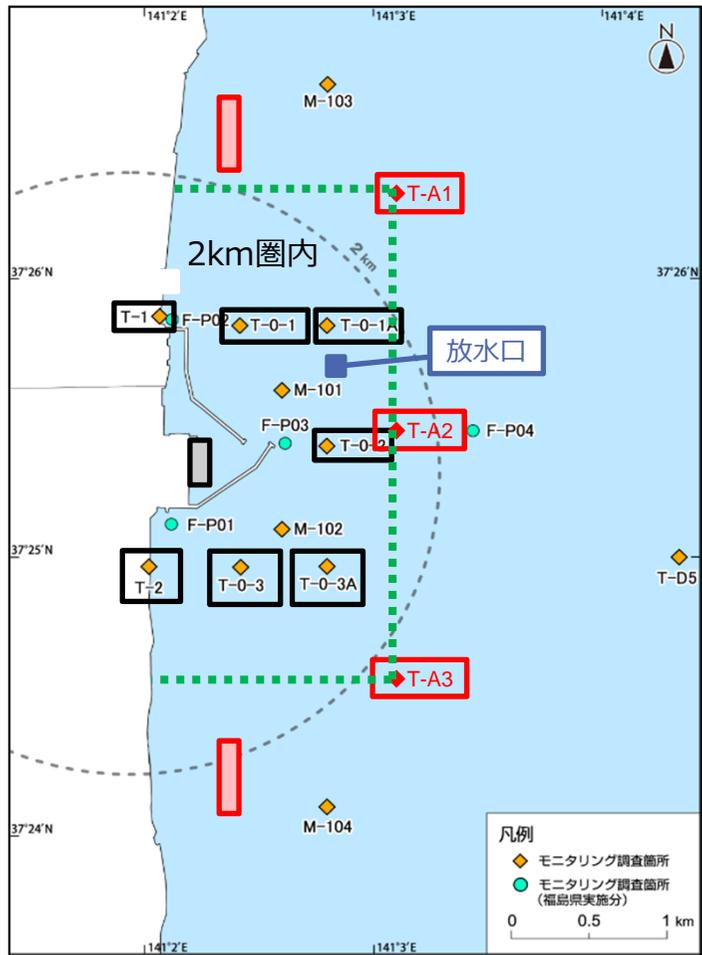
図1. 発電所近傍 (港湾外2km圏内)

- 黒枠: 検出下限値を見直す点(海水)
- 赤枠: 新たに採取する点(海水)
- 青枠: 頻度を増加する点(海水)
- オレンジ枠: セシウムにトリチウムを追加する点(海水, 魚類)
- 黒枠: 従来と同じ点(海藻類)
- 赤枠: 新たに採取する点(海藻類)
- 緑点線: 日常的に漁業が行われていないエリア※
東西1.5km 南北3.5km
※: 共同漁業権非設定区域

※図1について、2022年3月24日公表の海域モニタリング計画から、T-A1, T-A2, T-A3の表記、位置について総合モニタリング計画の記載に整合させて修正

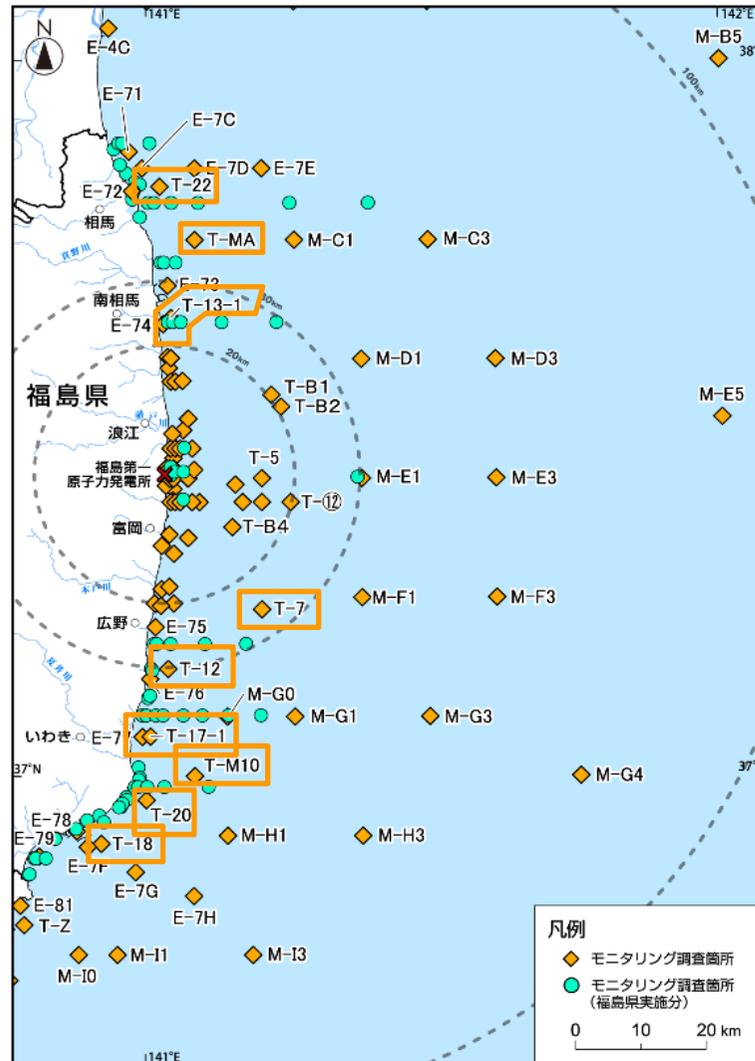
図3. 沿岸20km圏外

- ・海水についてトリチウム採取点数を増やした。

□ : セシウムにトリチウムを追加する点(海水)

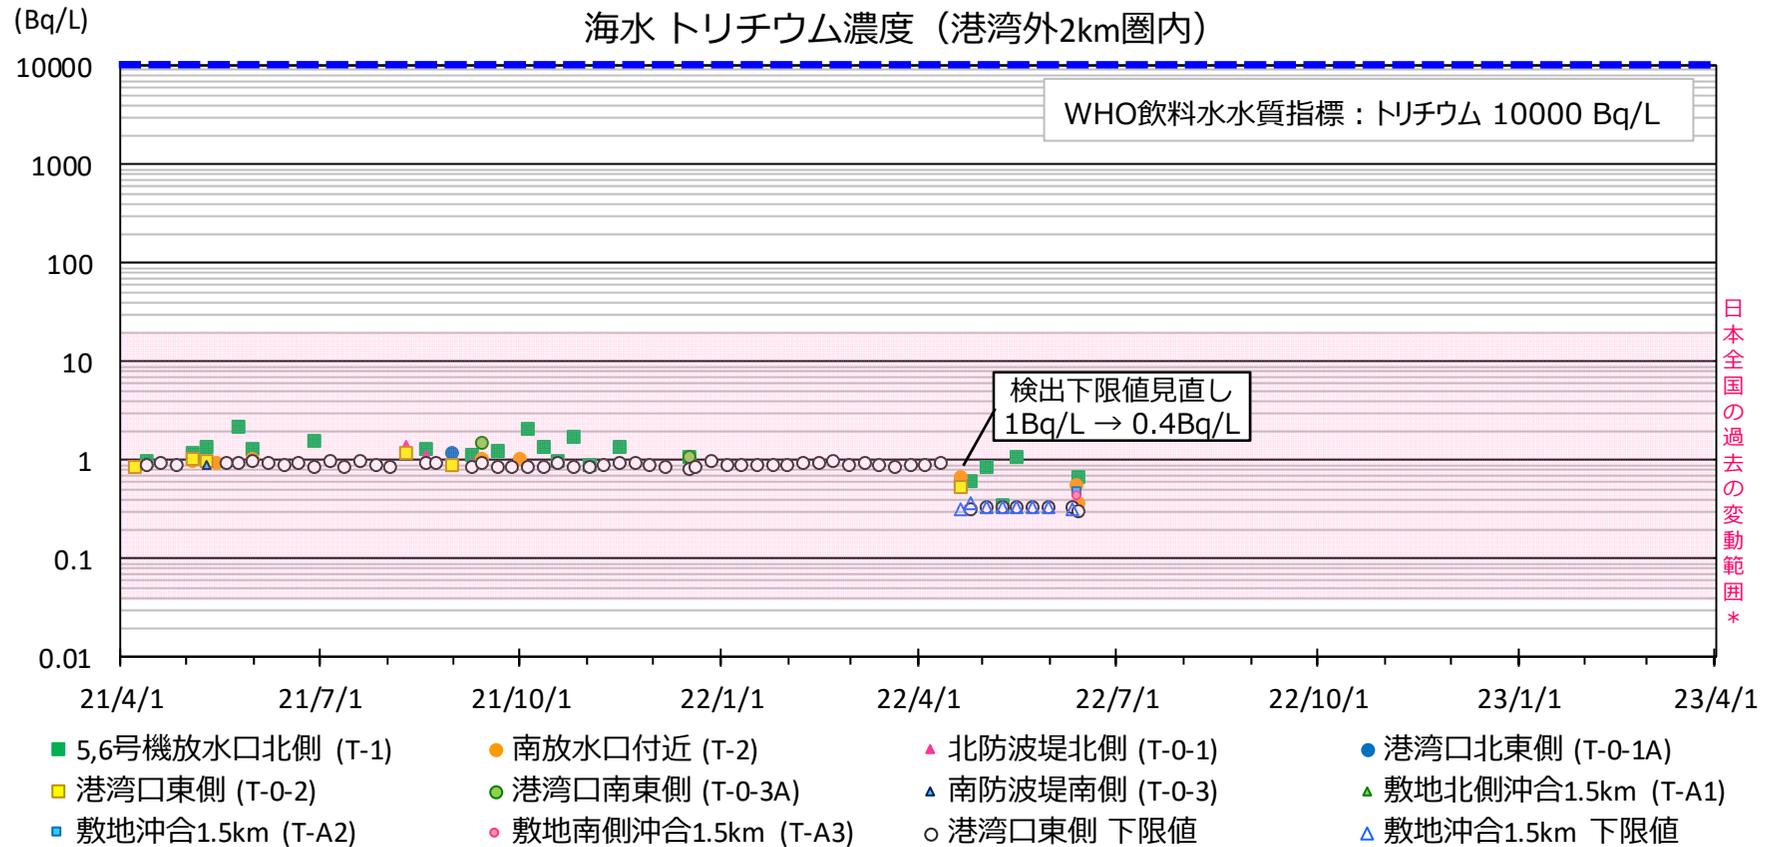
海水のトリチウム濃度の推移 (2/4)

* : 2018年4月~2020年3月の変動範囲 トリチウム濃度 0.042 Bq/L ~ 20 Bq/L

- 発電所から2km内、20km内、20km外の距離に分け、それぞれ南北方向の採取点3~4点を選び海水トリチウム濃度を記載。
- それぞれ、過去1年間の測定値から変化はなく、新たな測定点についても日本全国の海水の変動範囲*内の低い濃度で推移している。
- 採取点毎の推移については次頁以降のグラフを参照。

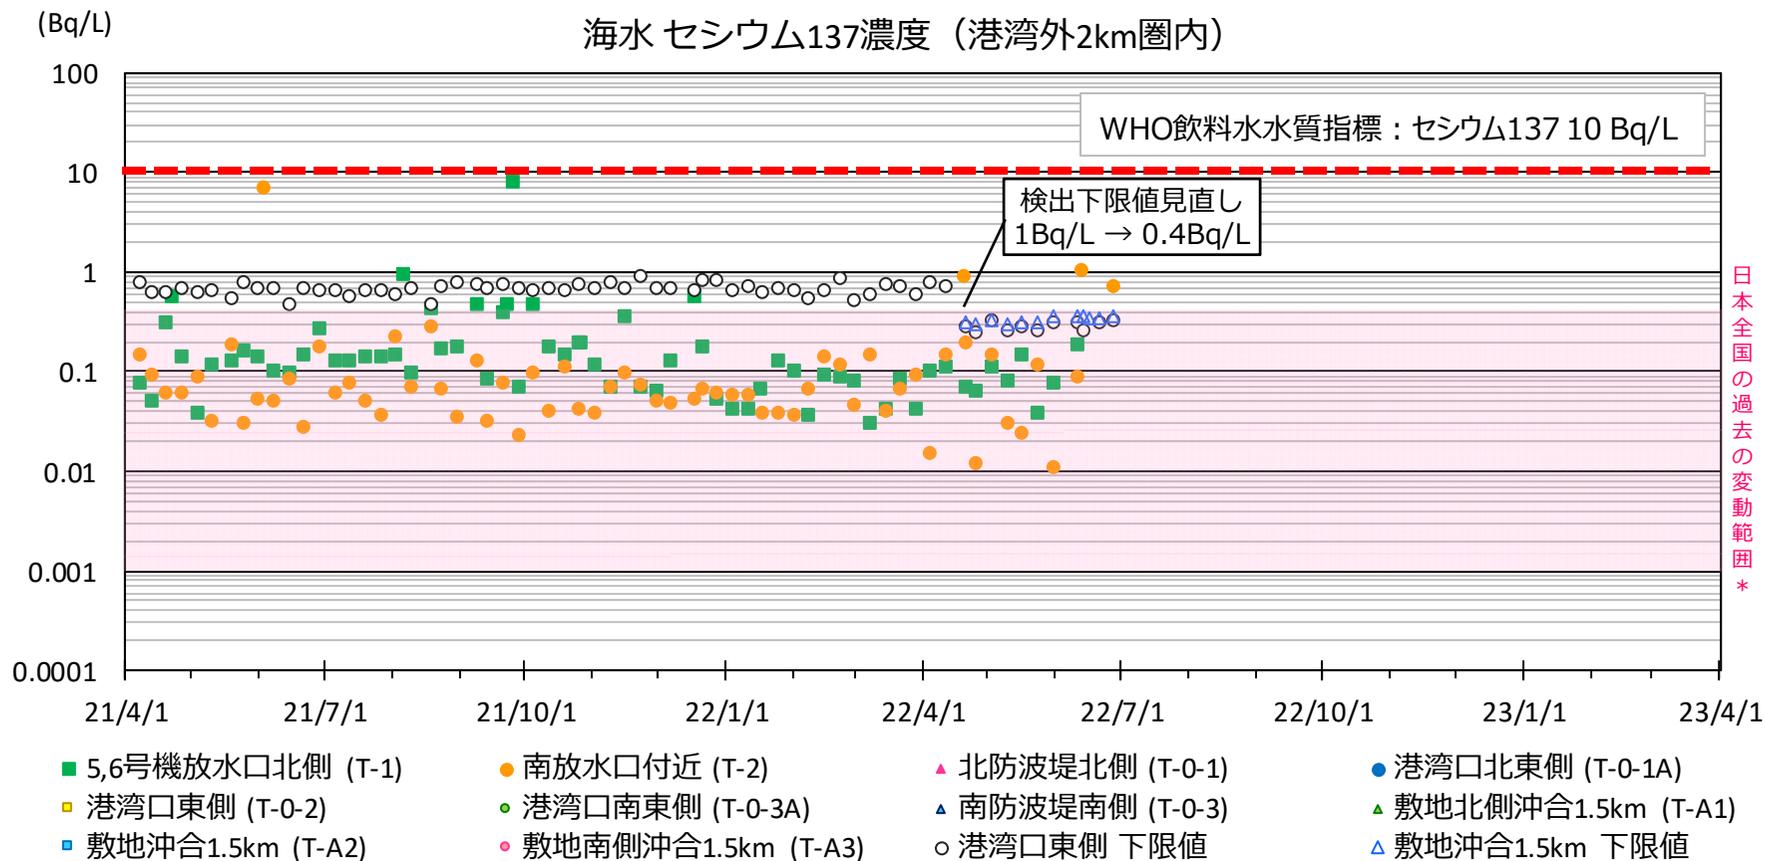
海水のセシウム137濃度の推移 (2/4)

○過去の発電所近傍の海水の変動原因と同じ降雨の影響と考えられる一時的な上昇が見られる。

* : 2018年4月～2020年3月の変動範囲 セシウム137濃度 0.0010 Bq/L ~ 0.38 Bq/L

- 発電所から2km内、20km内、20km外の距離に分け、それぞれ南北方向の採取点3~4点を選び海水セシウム137濃度を記載。
- それぞれ、過去1年間の測定値から変化はなく、新たな測定点についても日本全国の海水の変動範囲*内の低い濃度で推移している。
- 発電所からの距離が遠い採取点でより濃度が低い傾向にある。
- 採取点毎の推移については次頁以降のグラフを参照。

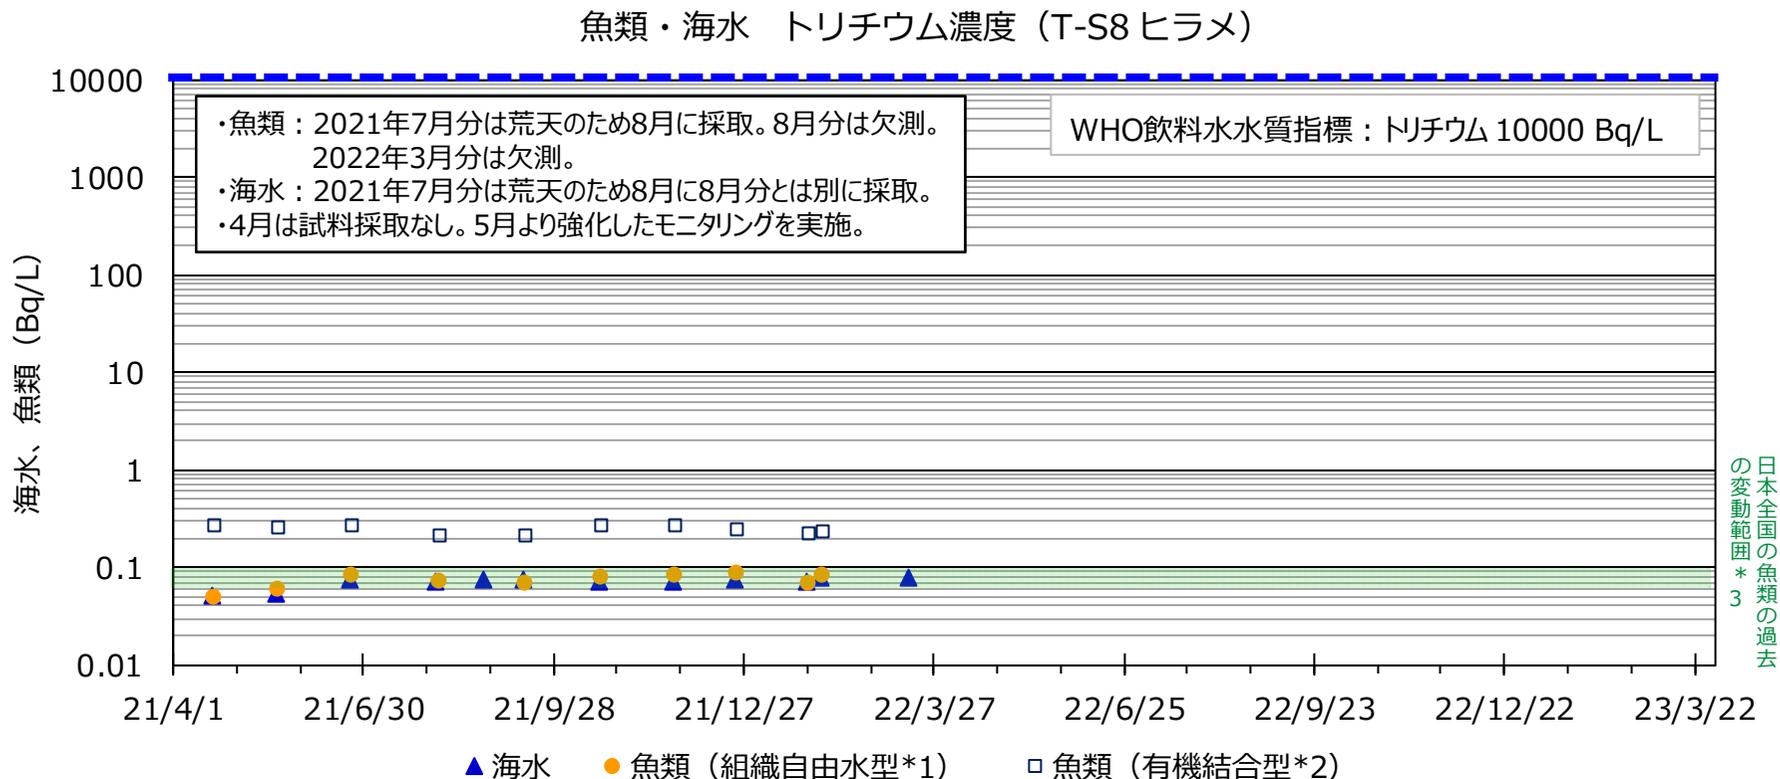
魚類、海水のトリチウム濃度の推移 (1/3)

- 過去1年間の測定値では変化は見られていない。
- 魚類の組織自由水型トリチウムについては、海水濃度と同程度で推移している。

※有機結合型トリチウムは全て検出下限値未満であり、各点は検出下限値を示す。
総合モニタリング計画における有機結合型トリチウムの検出下限値は0.5 Bq/Lとなっている。

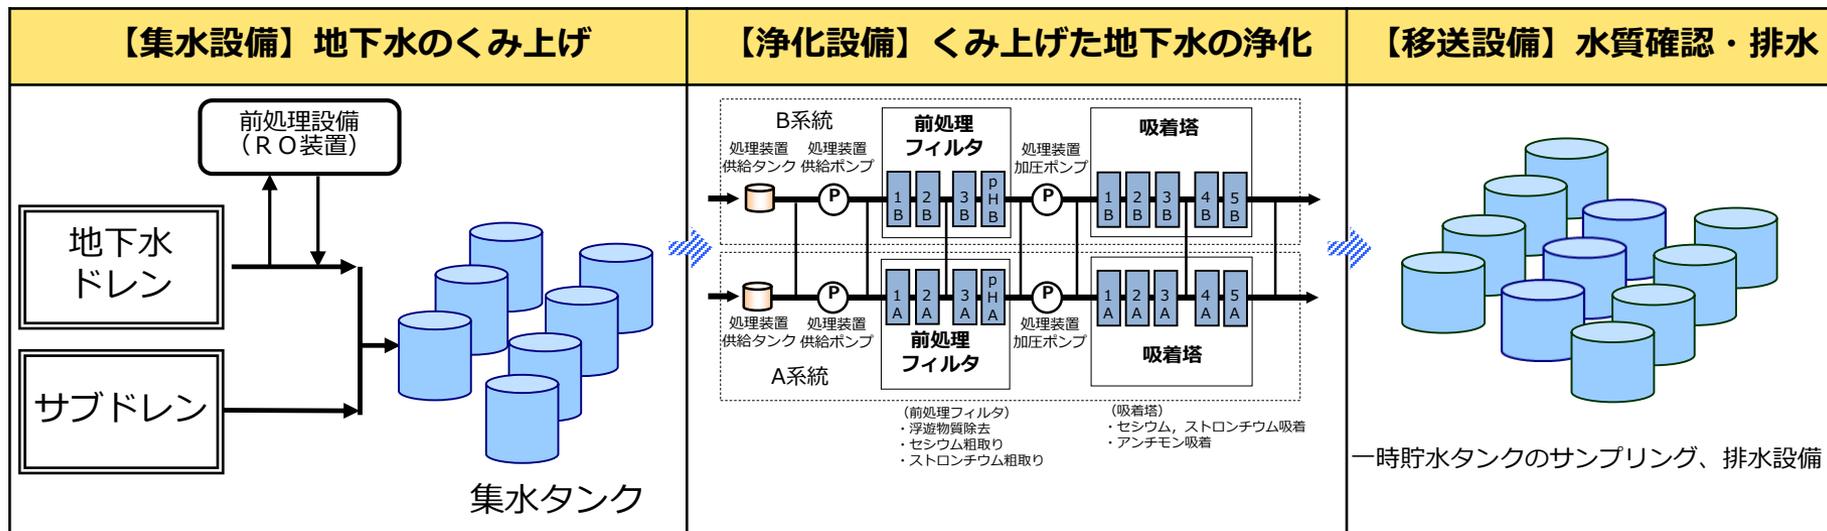
・設備構成

1-1. サブドレン他水処理施設の概要

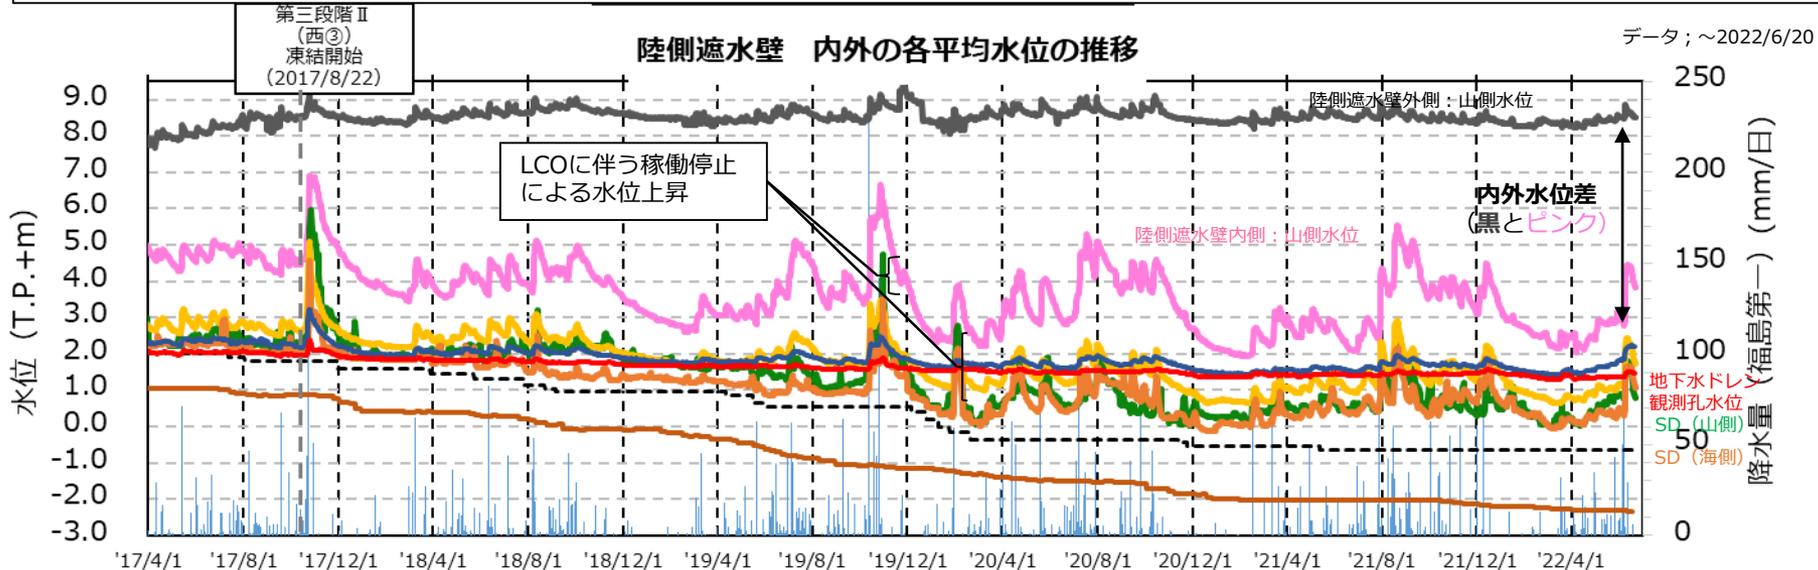
1-1. 建屋周辺の地下水位の状況

- 陸側遮水壁内側エリアの地下水位は山側では降雨による変動があるものの、内外水位差は確保した状態が維持されている。
- 地下水ドレン観測井水位は約T.P.+1.4mであり、地表面から十分に下回っている（地表面高さ T.P.+2.5m）。

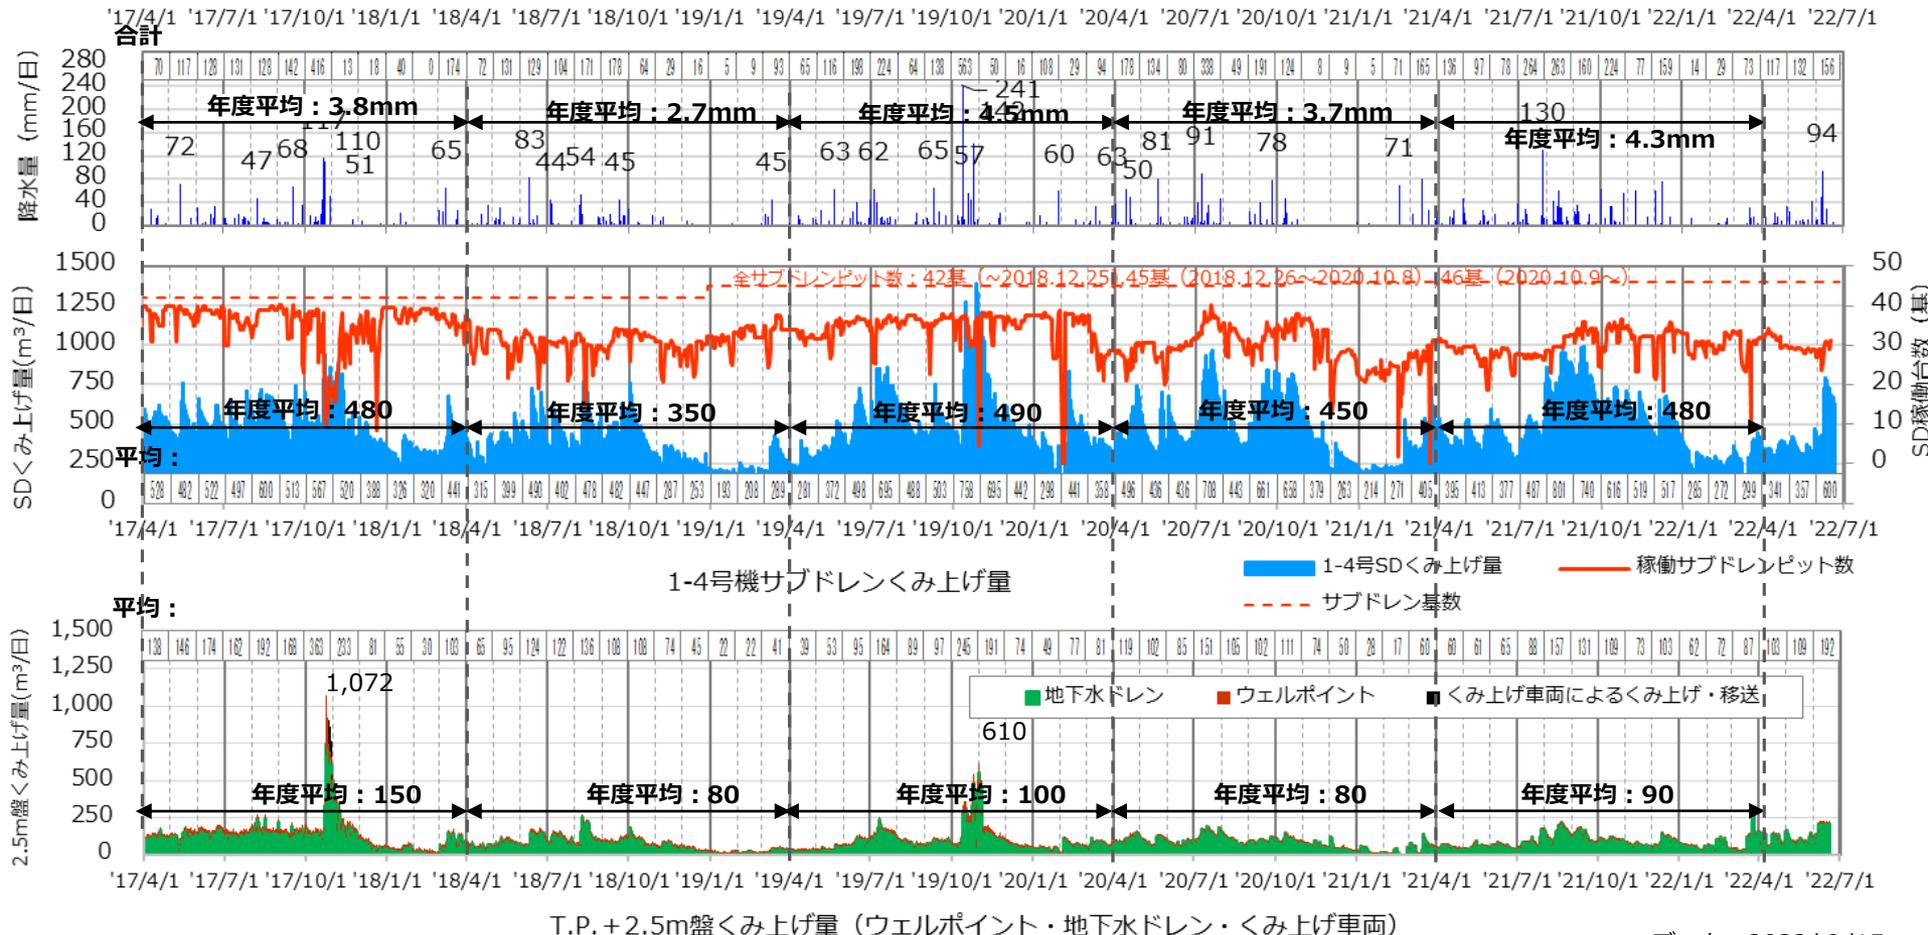
1-2.サブドレン・護岸エリアのくみ上げ量の推移

- 1-4号機サブドレンは、降水量に応じて、くみ上げ量が変動している状況である。
- T.P.+2.5m盤くみ上げ量は、T.P.+2.5m盤エリアのフェーシングが完了しており、安定的なくみ上げ量で推移している状況である。

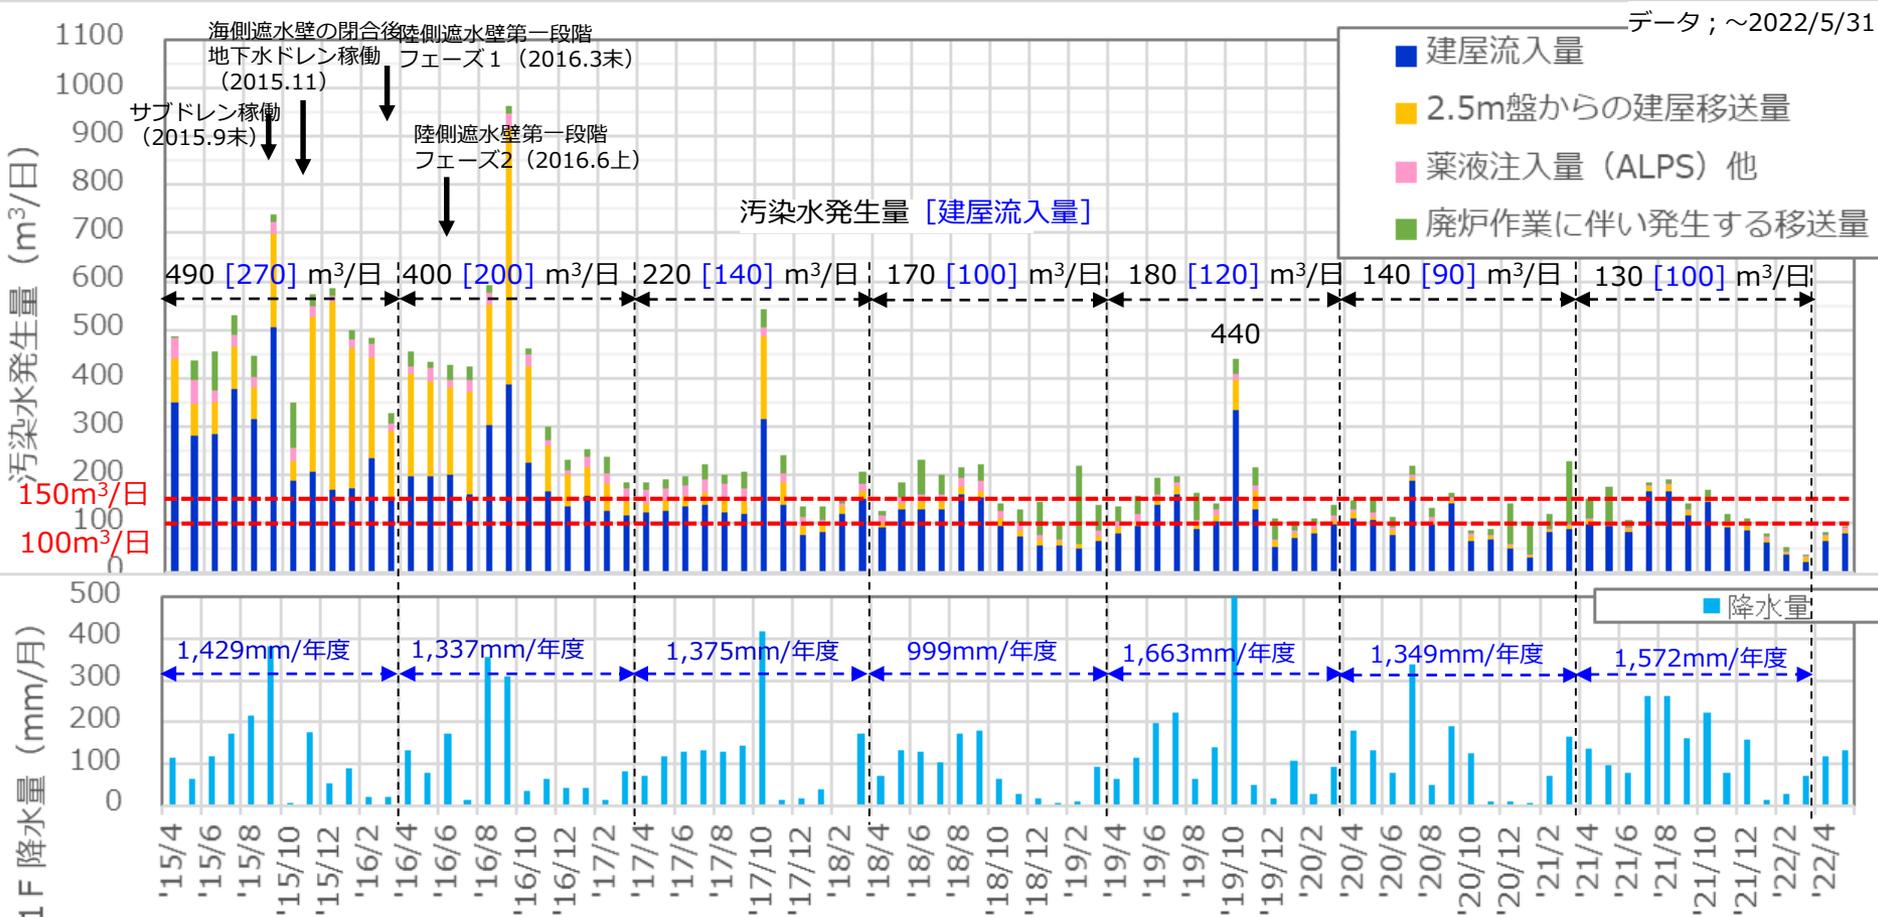
2-1.汚染水発生量の推移

- 2021年度は、降水量が1,572mm（2020年度:1,349mm）であり、平年降水量（1,473mm）よりも多い状況ではあるが、汚染水発生量は約130m³/日であった。
- 2022年度は、5月末時点の降水量は249mmと平年並（243mm）であったが、汚染水発生量は100m³/日を下回る値で推移している。

注) 2017.1までの汚染水発生量（貯蔵量増加量）は、建屋滞留水増減量（集中ラド含む）と各タンク貯蔵増減量より算出しており、気温変動の影響が大きいため、2017.2以降は上表の凡例に示す発生量の内訳を積み上げて算出する方法に見直している。よって、2017.1までの発生量の内訳は参考値である。

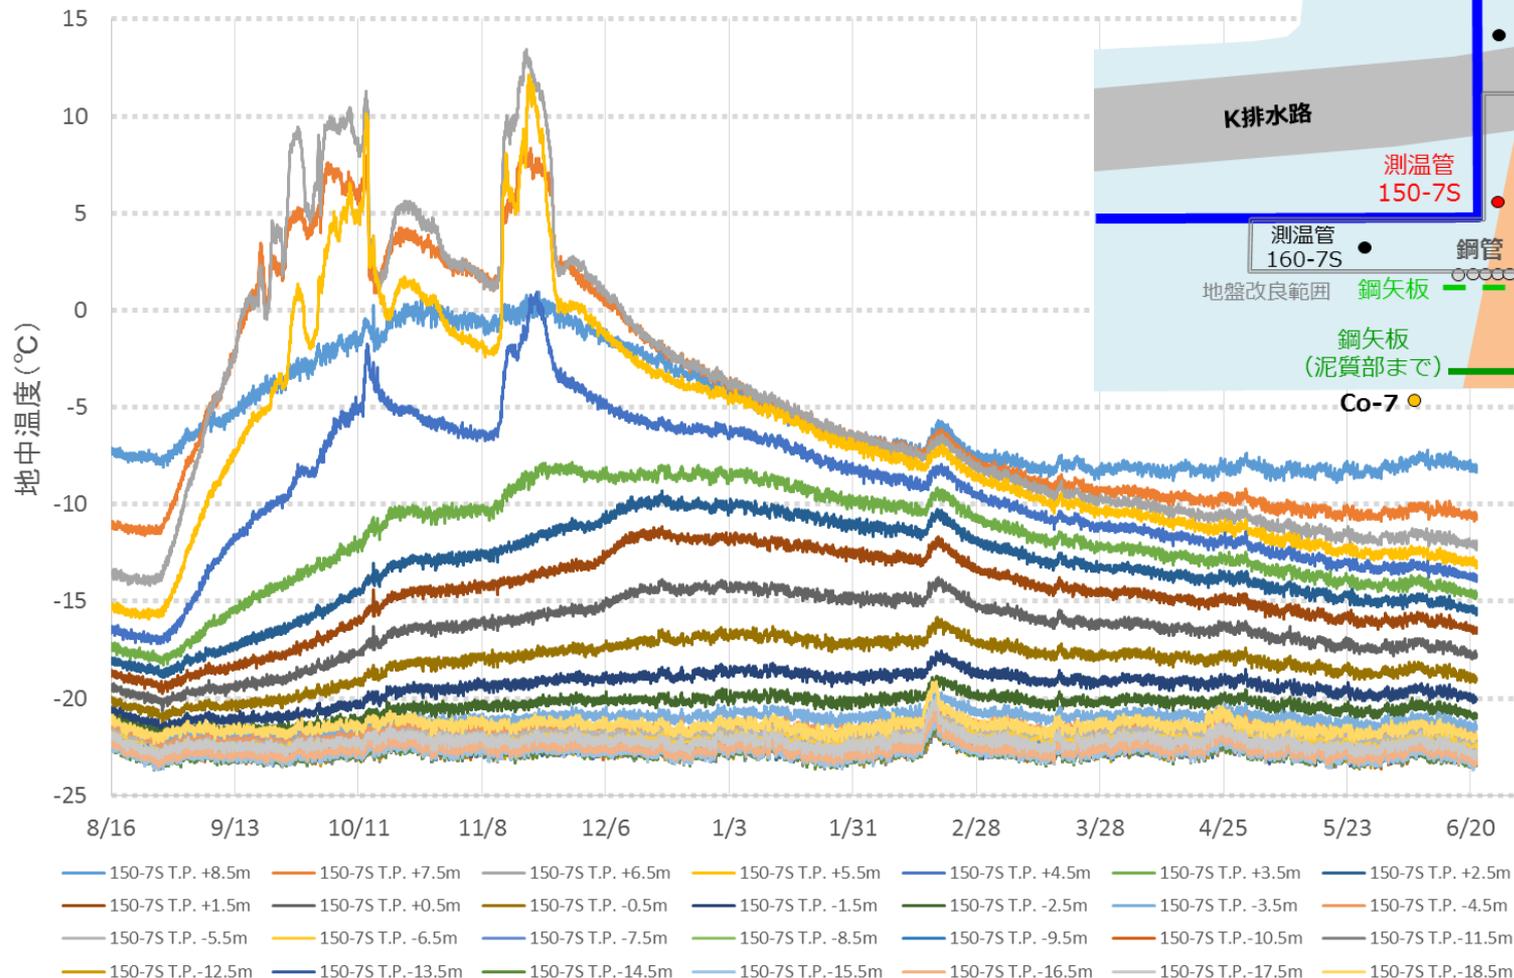
測温管150-7S経時変化 (6/21 7:00時点)

- 泥質部までの鋼矢板設置以降、温度低下傾向が継続中である。
- 表層部T.P.+8.5mについては昨年度8月末の温度上昇前の温度まで低下している。

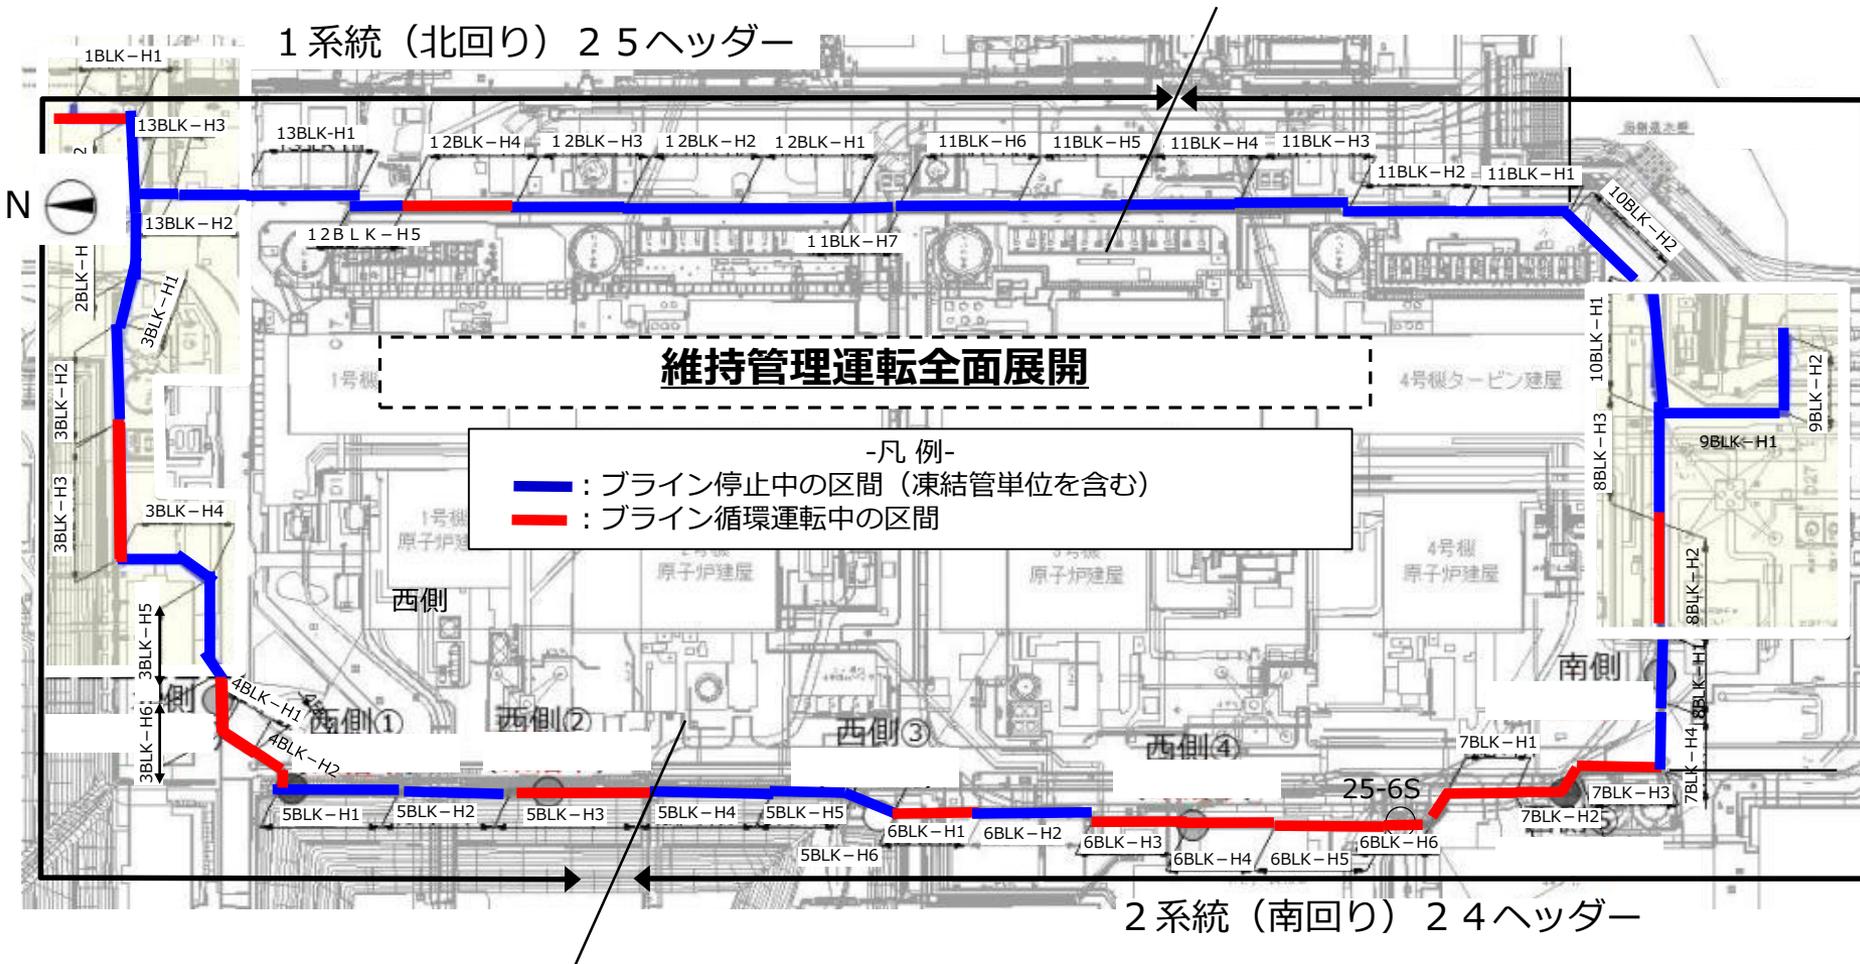
1系統 (北回り) 25ヘッダー

- 維持管理運転対象全49ヘッダー管 (北回り1系統43ヘッダー、南回り2系統6ヘッダー)のうち14ヘッダー管 (北側6, 東側1, 南側1, 西側6) にてブライン停止中。

※ 全測温点-5℃以下かつ全測温点平均で地中温度-10℃以下でブライン循環を停止。ブライン停止後、測温点のうちいずれか1点で地中温度-2℃以上となった場合はブラインを再循環。なお、これら基準値は、データを蓄積して見直しを行っていく。

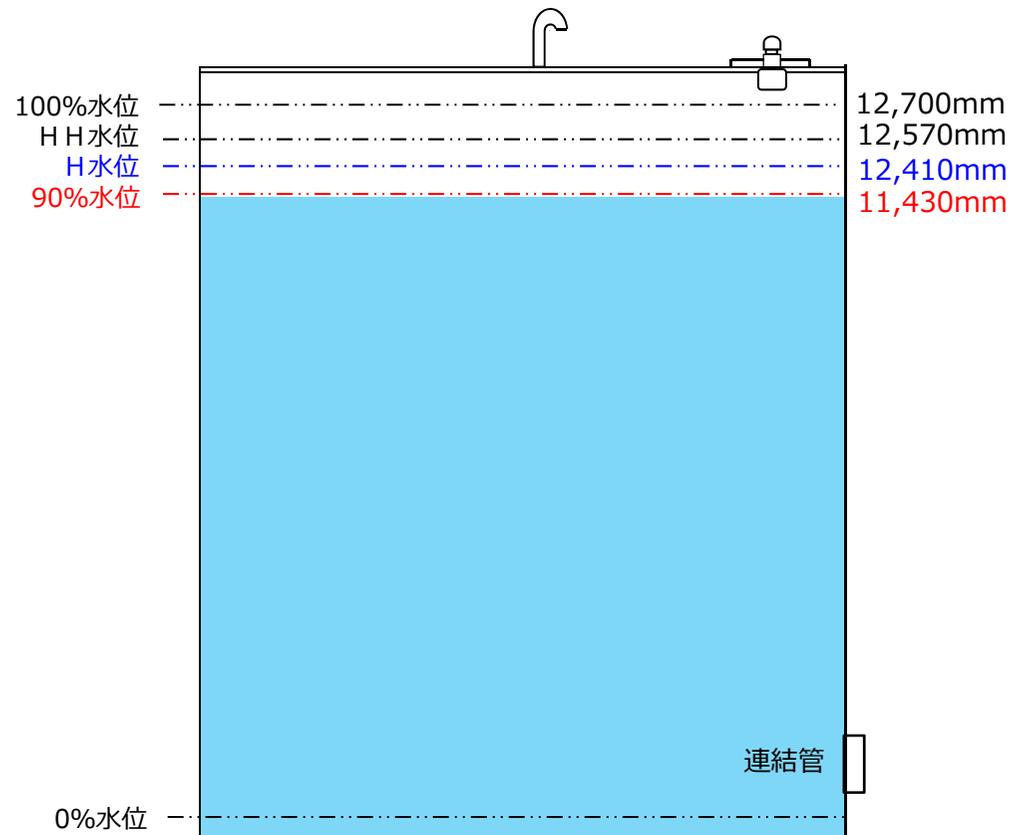
■ K 4 タンク群の水位設定について

- 100%水位：タンク側板高さからスロッシング波高を考慮した水位
- HH水位：100%水位に到達しない様に警報発生させる水位
- H水位：HH水位に到達しない様にポンプの受入れを停止させる水位
- 90%水位：測定に際して実施する『循環・攪拌』を考慮した水位

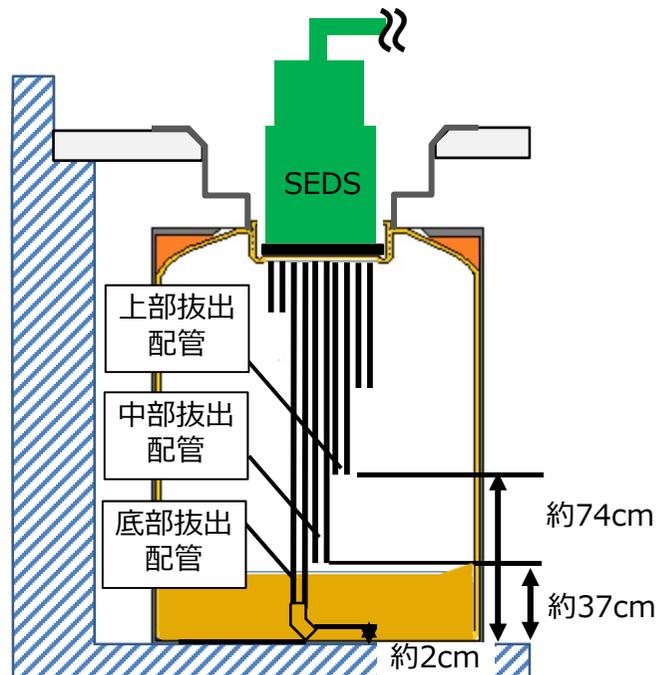
HIC内部の抽出配管と残スラリー
(イメージ)

- 漏えいリスクのある液体状の放射性物質を可能な限り抜出すことを念頭にスラリー移送を実施
- 移替え対象HIC4基目では、現場作業状況より中部抽出配管(HIC底部から約37cm)での抽出しが出来ていることを確認。底部抽出配管では流動性が低く、移送開始初期は抽出しが行えたものの、その後は抽出しができなくなった

- 漏えいリスクのある液体状の放射性物質を可能な限り抜出すことを念頭にスラリー移送を実施
- 移替え対象HIC4基目では、現場作業状況より中部抜出配管(HIC底部から約37cm)での抜出しが出来ていることを確認。底部抜出配管では流動性が低く、移送開始初期は抜出しが行えたものの、その後は抜出しができなくなった
- 底部に残ったスラリーについては、別途、HIC内部の洗浄を含めた回収方法を検討中

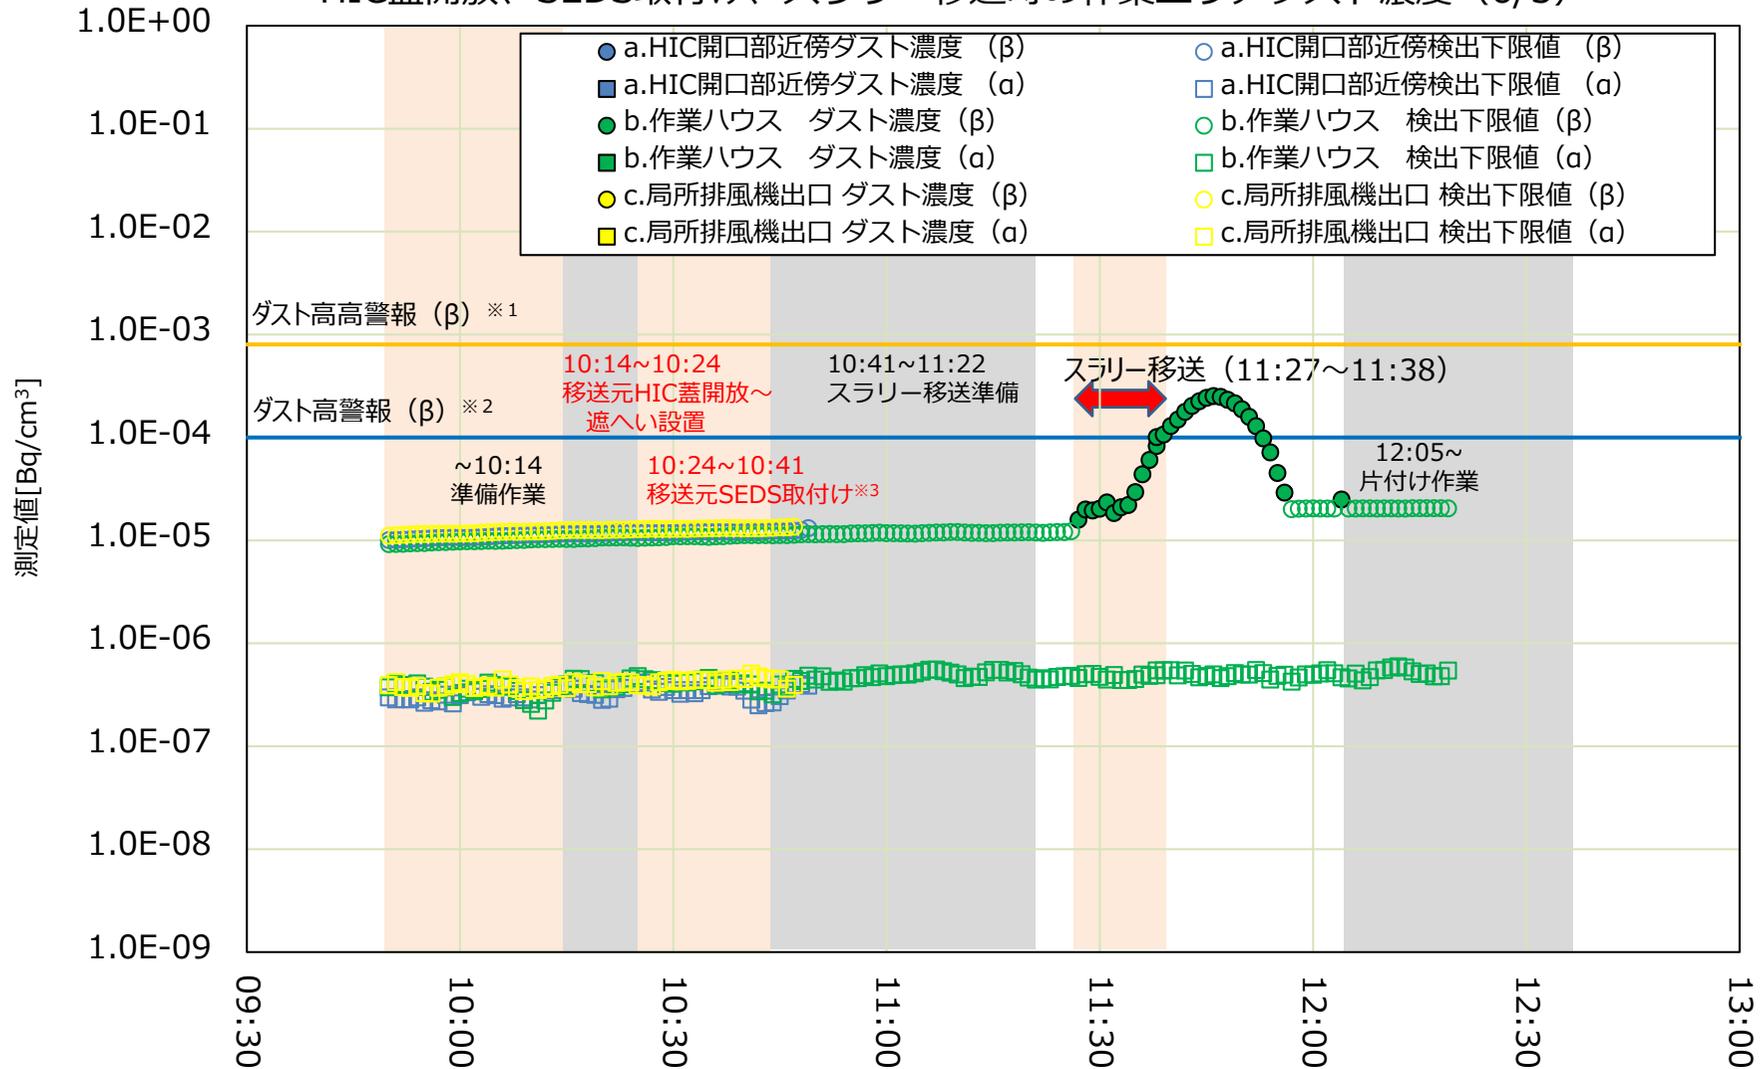
HIC蓋開放、SEDS取付け、スラリー移送時の作業エリアダスト濃度 (6/3)

- 作業ハウス内のダスト濃度 (β) が、スラリー移送中に上昇し、その後、ダスト高警報が発報

※1 8.0E-4 Bq/cm³
 ※2 1.0E-4 Bq/cm³
 ※3 遮へい撤去~ハウス開放~移送元SEDS取付け~ハウス閉止

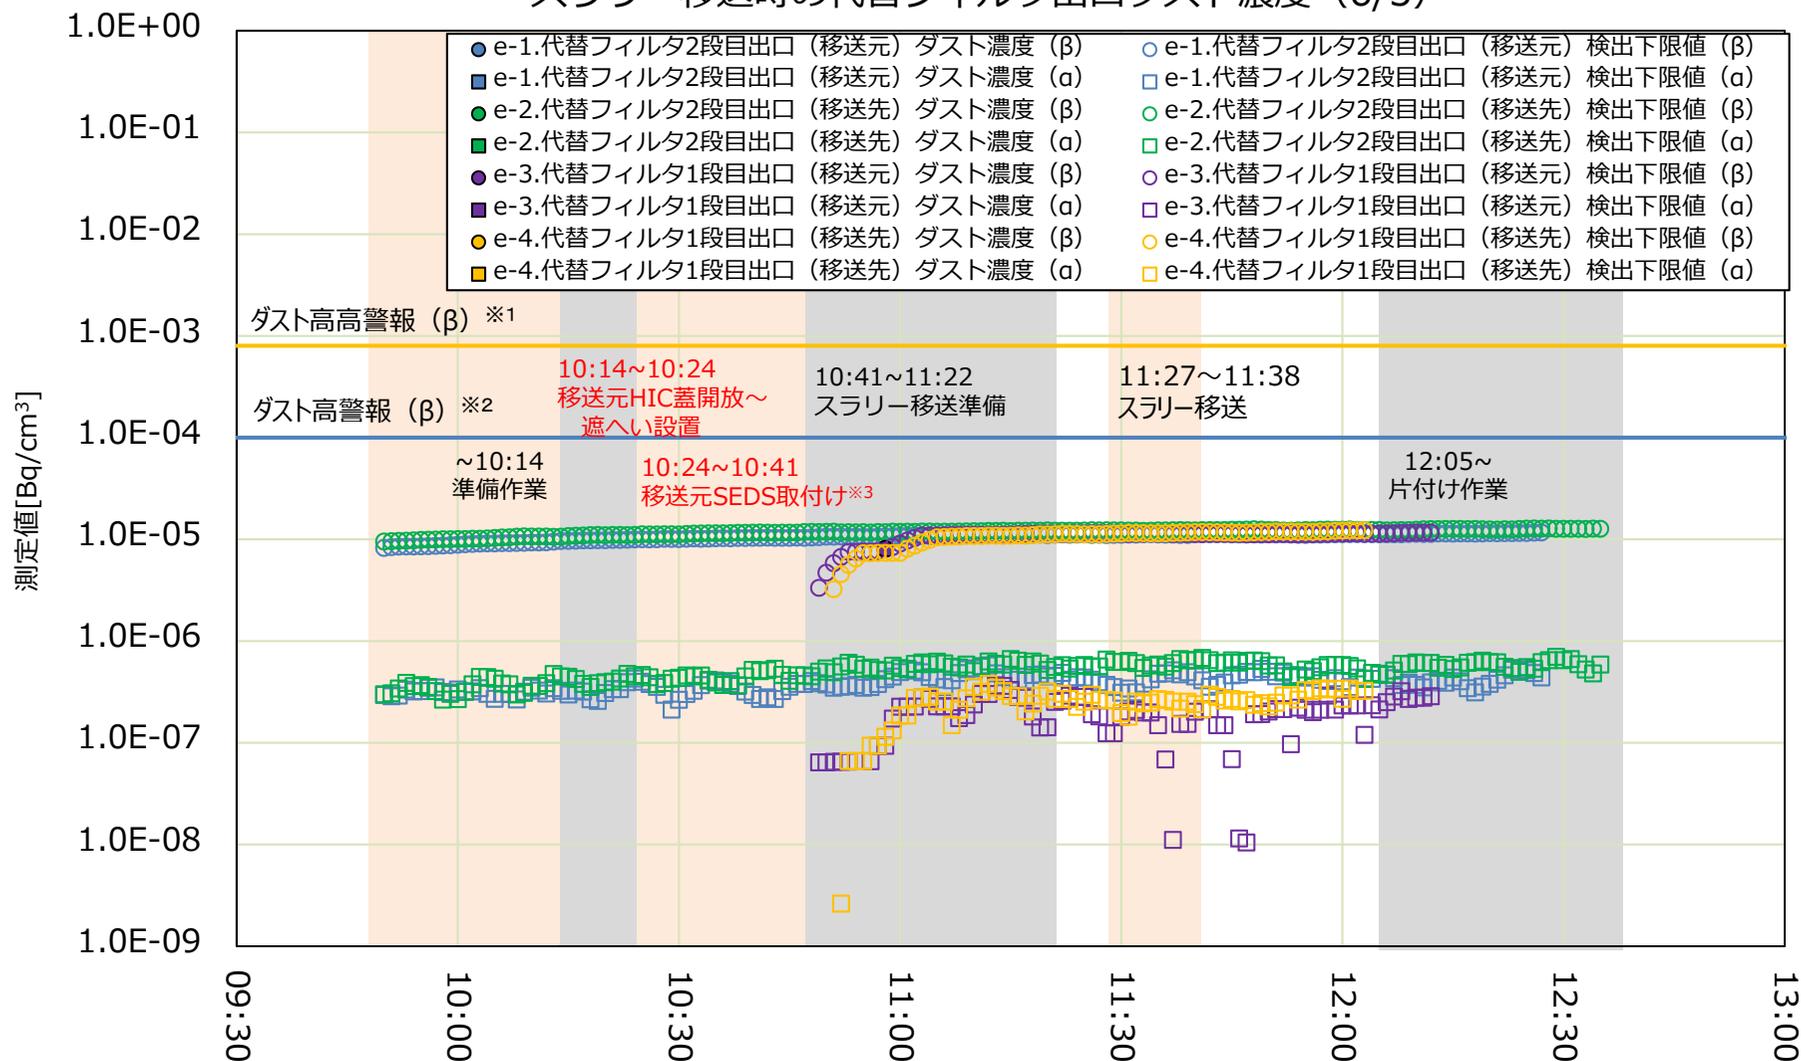
スラリー移送時の代替フィルタ出口ダスト濃度 (6/3)

➤ 代替フィルタ出口におけるダスト濃度に関しては、有意な上昇はなし

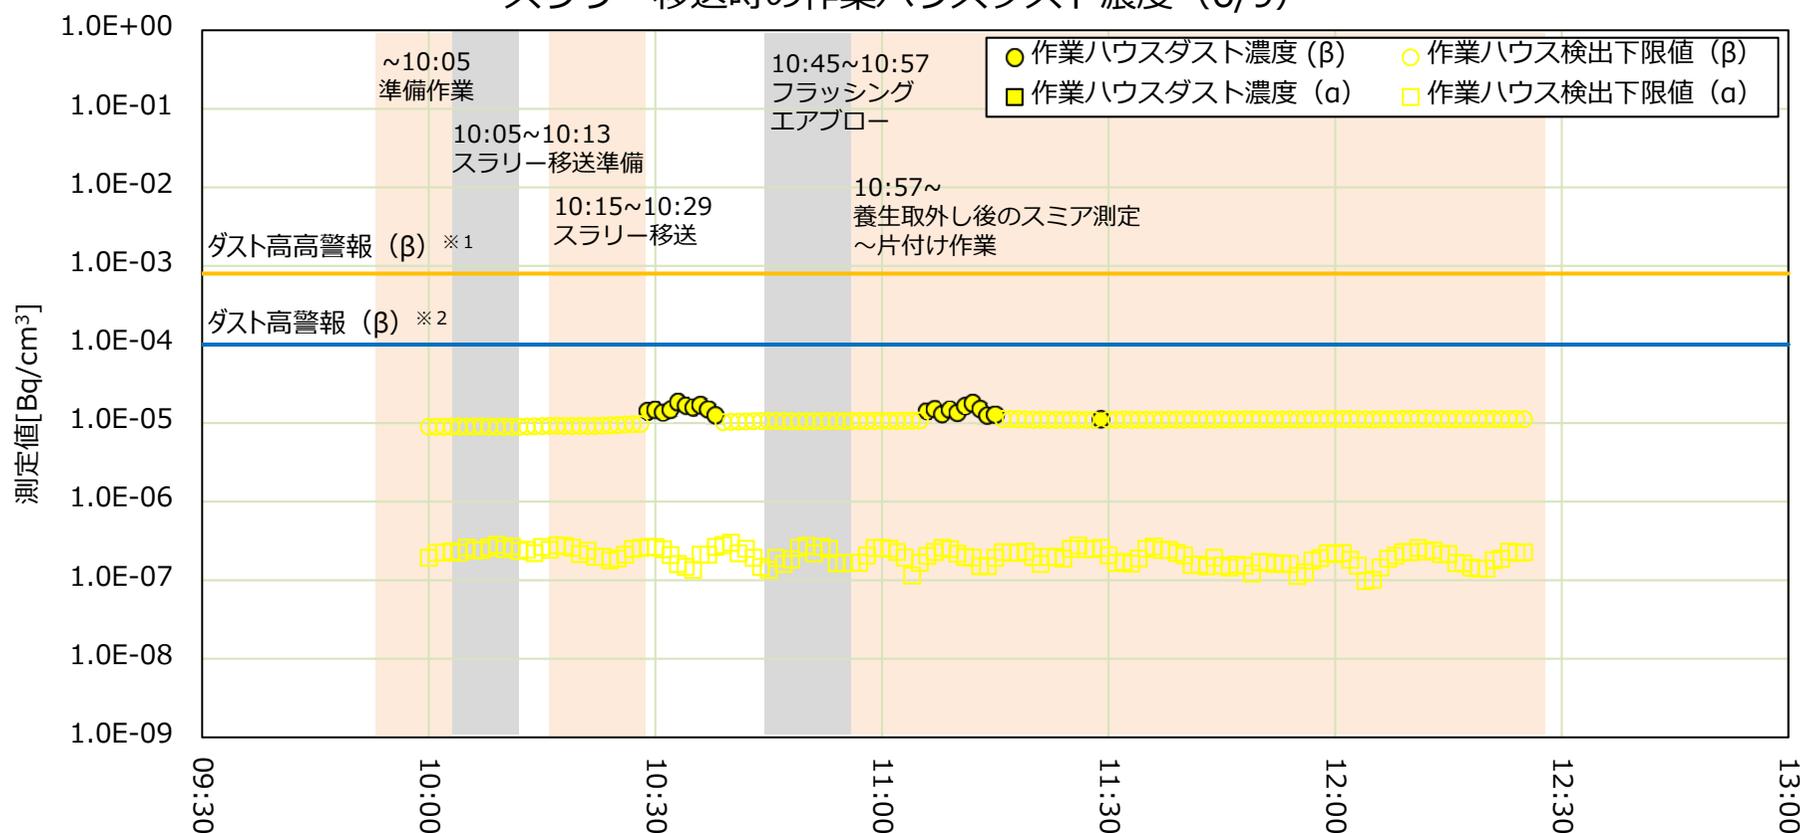
スラリー移送時の作業ハウスダスト濃度 (6/9)

- 再現性確認の結果、スラリー移送中にダスト上昇は確認されず、移送後に高警報値未満であるもののダストを検出 (10:30頃)。床養生シート及びホースの除染・養生によりダスト濃度は低く抑えられていることから、6/3のダスト上昇は床養生シート及びホースの汚染によるものと推定
- なお、移送後のスミア測定時に高警報値未満であるもののダストを検出 (11:10頃)。当該時刻では床養生シート及びホースの養生を取外してスミア測定を実施しており、養生取外し作業に伴い除染により除去しきれなかったダストが飛散したものと推定
